**CONSÓRCIO INTERMUNICIPAL DE RESÍDUOS SÓLIDOS URBANOS DA
REGIÃO SUL**

OPERAÇÃO DO ATERRO SANITÁRIO

URUSSANGA - SC

AGOSTO DE 2013

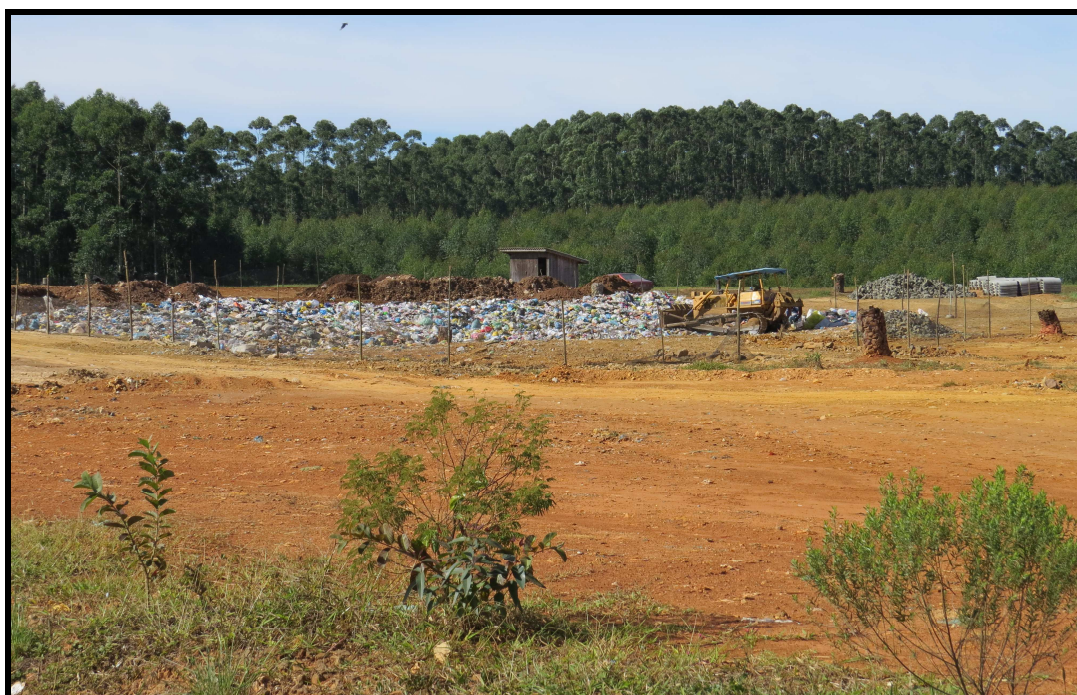
A compactação da massa de lixo é feita pelo trator esteira. São realizadas de 6 a 9 passadas sobre a massa de lixo. O lixo é compactado no método da rampa, chegando ao grau de compactação ideal é de 0,7 a 1,0 ton/m³. Com isso, há uma diminuição dos odores, de macro e micro vetores e da geração dos líquidos percolados sobre a pilha de resíduos sólidos urbanos.

Figura 02: Operação da frente de serviço, junho de 2013.

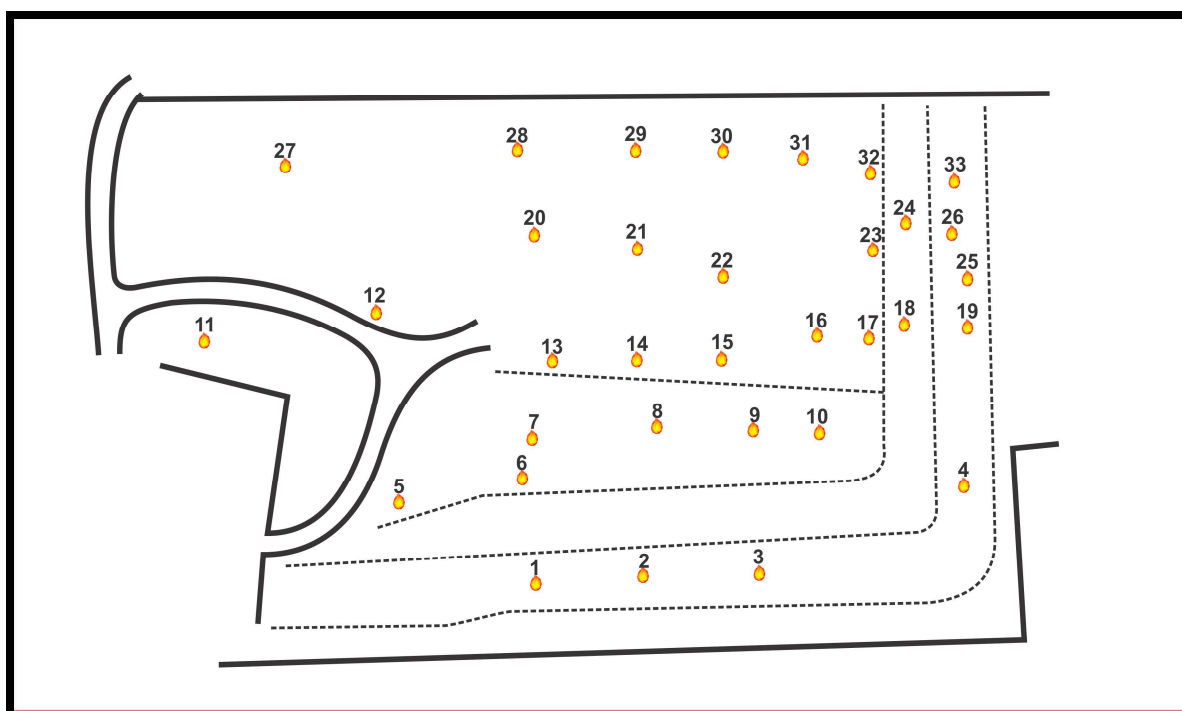
O aterro sanitário, conta atualmente 33 vias drenantes de gás, sendo quinze (15), com queima contínua e os outros dezoito (18), passam por períodos intermitentes de queima. A distância média entre queimadores de gases é inferior a 30 metros, proporcionando uma melhor drenagem dos gases gerados. Com isso é possível diminuir a possibilidade de formação de bolsões de gases no aterro.

A drenagem dos gases está avançando conforme a frente de serviço do lixo. Os tubos de gases perfurados são protegidos por brita nº 4, esta brita possui também a função drenante auxiliando o fluxo dos gases. A brita é sustentada por uma tela de aço galvanizado. Na Figura 03, temos a distribuição dos queimadores de gases do aterro sanitário.

Figura 03: Distribuição dos queimadores de gases no aterro sanitário, março de 2013.

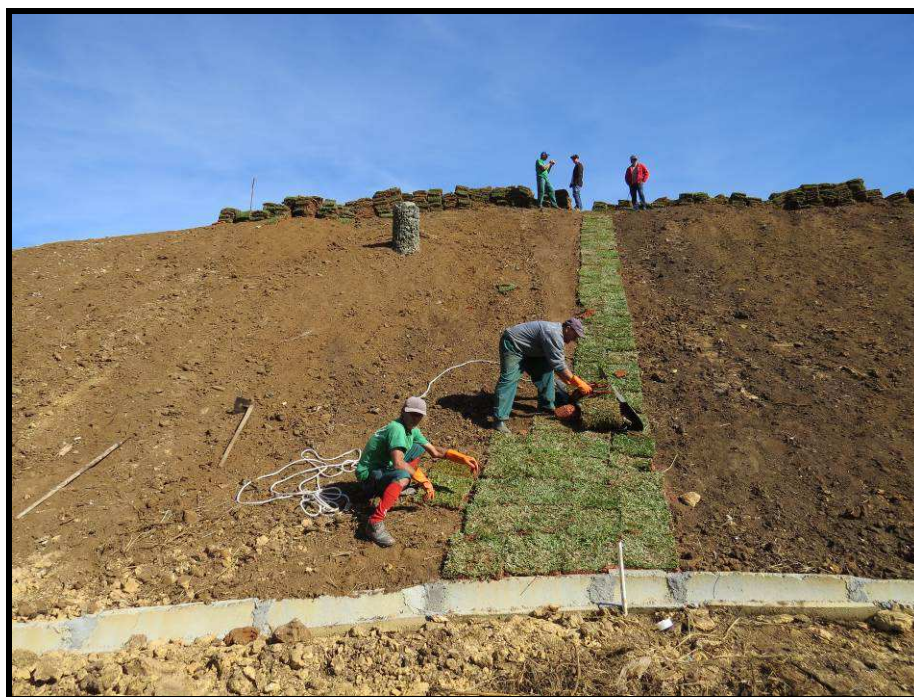
Com evolução do aterro foram finalizadas as áreas de disposição, gerando assim acabamento final das células, com cobertura final de 50 cm argila compactada, seguido de uma camada de solo fértil para futuro aplicação das gramíneas e estão sendo instalados mais 150 metros de drenagem pluvial nos pés do talude. Também vão ser instalados 2 novos dissipadores de energia, para diminuição da força das águas pluviais coletadas.

Figura 04: Aplicação de solo fértil e plantio de gramíneas nos taludes finalizados, junho de 2013.

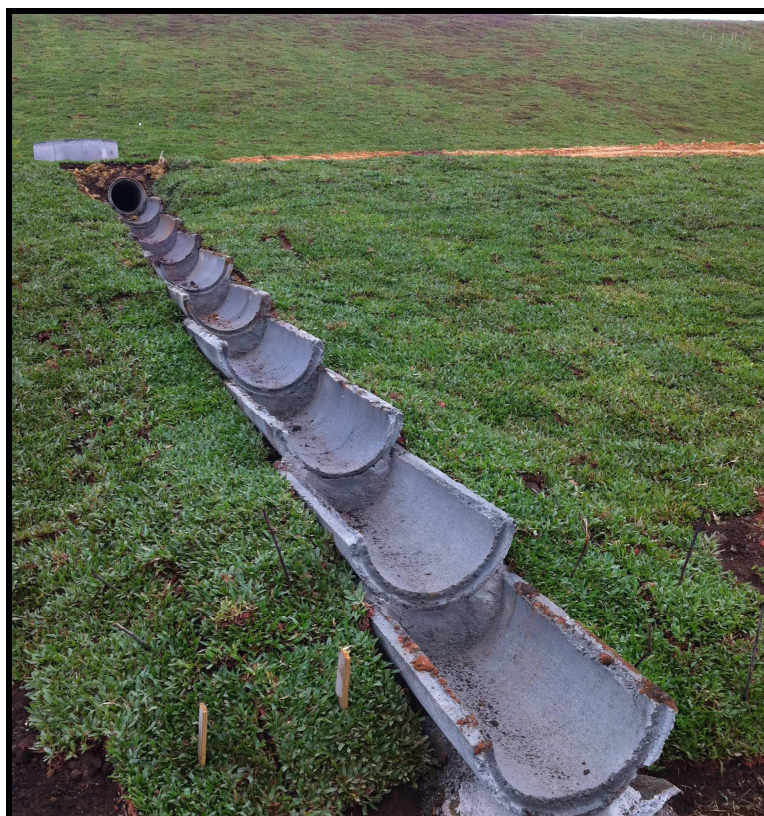
Figura 05: Instalação dos dissipadores de energia, julho de 2013.

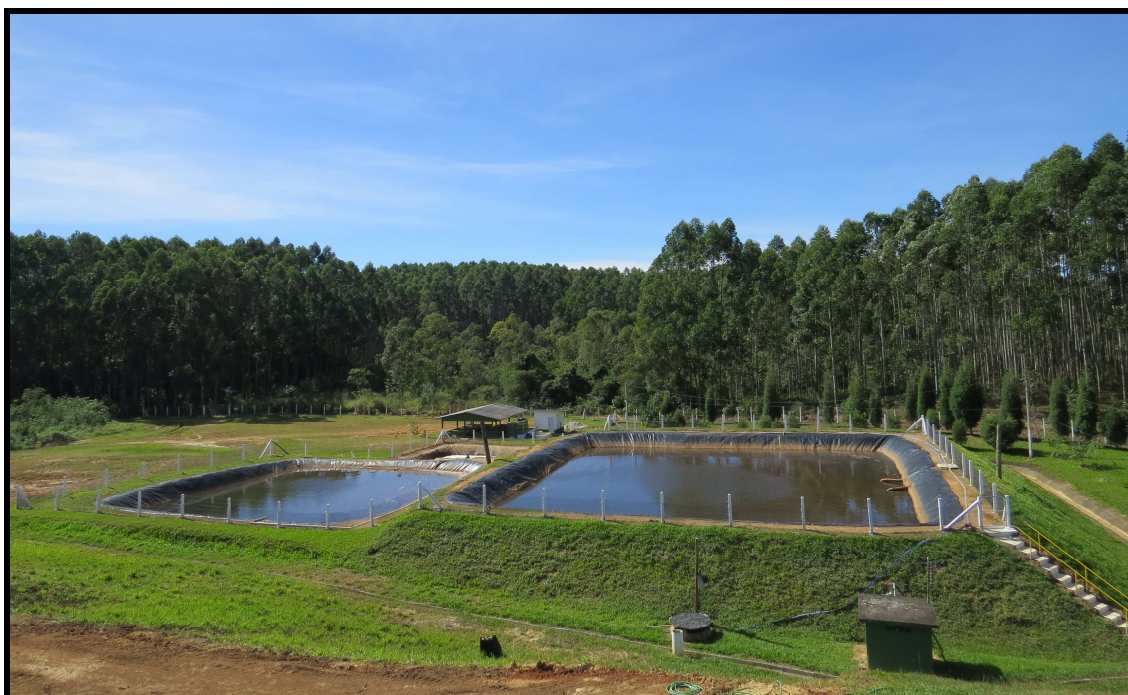
A lagoa aeróbia opera continuamente com dois aeradores. Os aeradores fornecem ao sistema, 15 kg de oxigênio por hora, suficiente para a oxidação da matéria orgânica e manutenção de uma biota ativa na lagoa. Na Figura 07 vista geral das lagoas de tratamento do chorume.

Figura 07: Vista geral do tratamento de efluentes, julho de 2013.

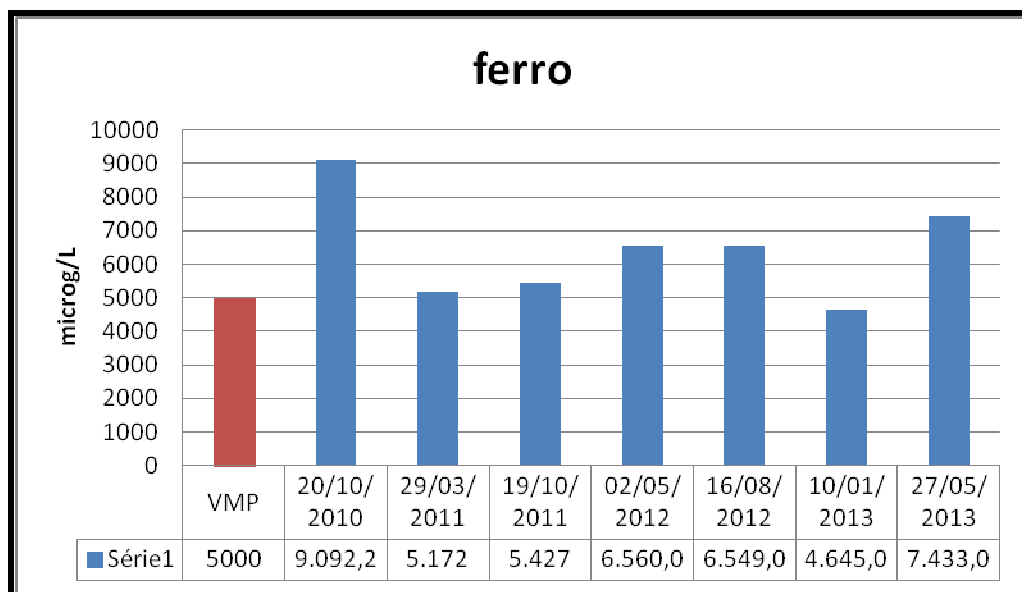
A água do poço 2 jusante foi coletada no dia 27 de maio apresenta as seguintes características: pH ácido (sem limite máximos), ferro e alumínio com valores acima do máximo permitido pela legislação, além da grande concentração de sulfatos. A presença elevada de metais se dá pelo pH ácido da amostra de 3,0 (histórico das águas da região e análises antigas dos poços), que favorece a dissolução dos metais na água. Vale ressaltar que as águas subterrâneas em torno do aterro estão contaminadas pelo processo de mineração a céu aberto e galerias.

Figura 19: Ferro PZM 02.

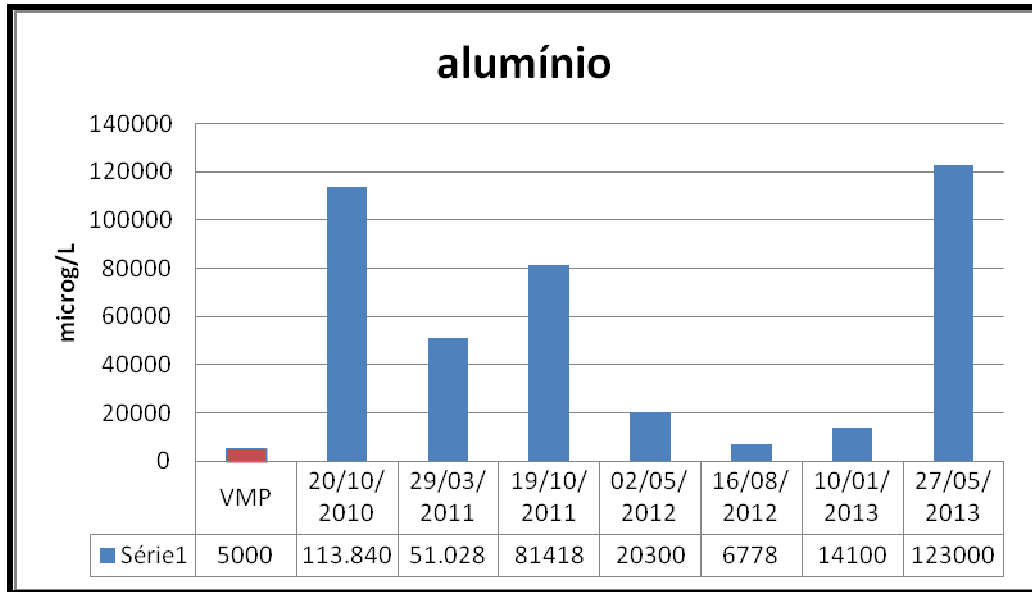
Figura 20: Alumínio PZM 02.

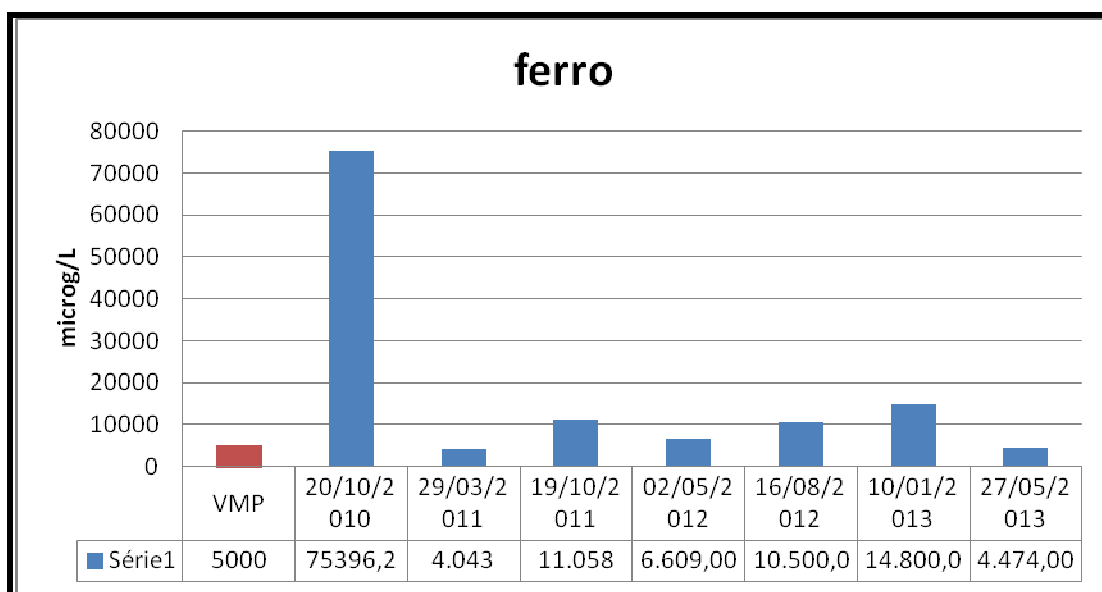
A água do poço 3 (jusante) foi coleta na mesma campanha de monitoramento e apresenta características aproximadas das águas do poço 2 (jusante), assim temos: pH ácido (sem limite máximos), alumínio, ferro, e com valores acima do máximo permitido pela legislação. A presença elevada de metais se dá pelo pH ácido da amostra de 2,9 (histórico das águas da região e análises antigas dos poços), que dissolve os metais na água. Vale ressaltar que as águas subterrâneas em torno do aterro estão contaminadas pelo processo de mineração a céu aberto e galerias.

Figura 21: Ferro PZM 03.

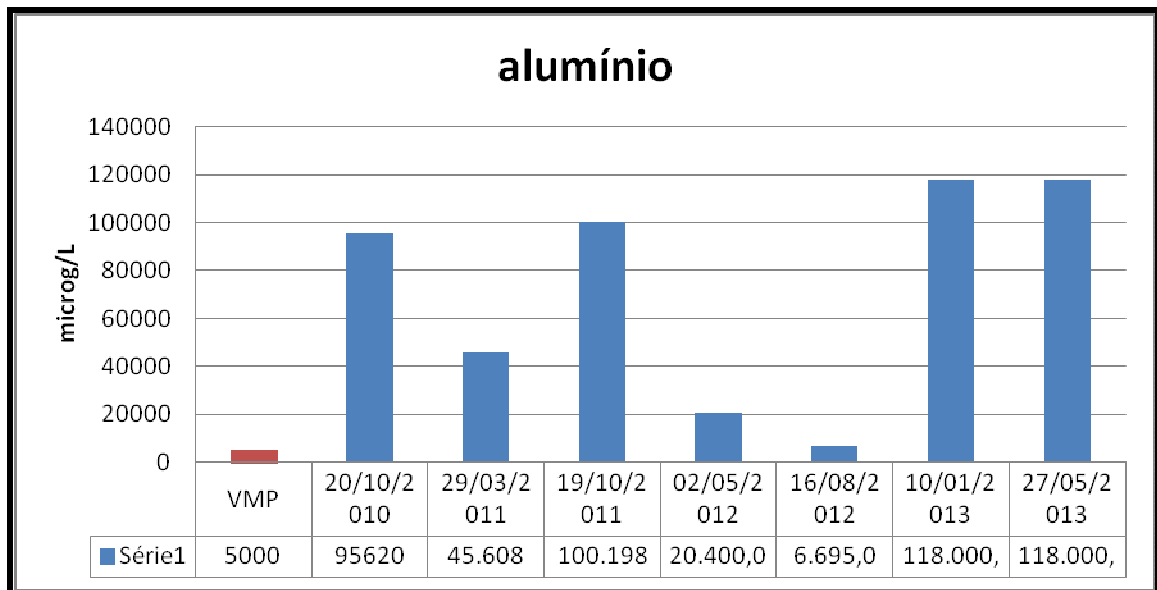
Figura 22: Alumínio PZM 03.
