**CONSÓRCIO INTERMUNICIPAL DE RESÍDUOS SÓLIDOS URBANOS DA
REGIÃO SUL**

OPERAÇÃO DO ATERRO SANITÁRIO

URUSSANGA - SC

MARÇO DE 2013

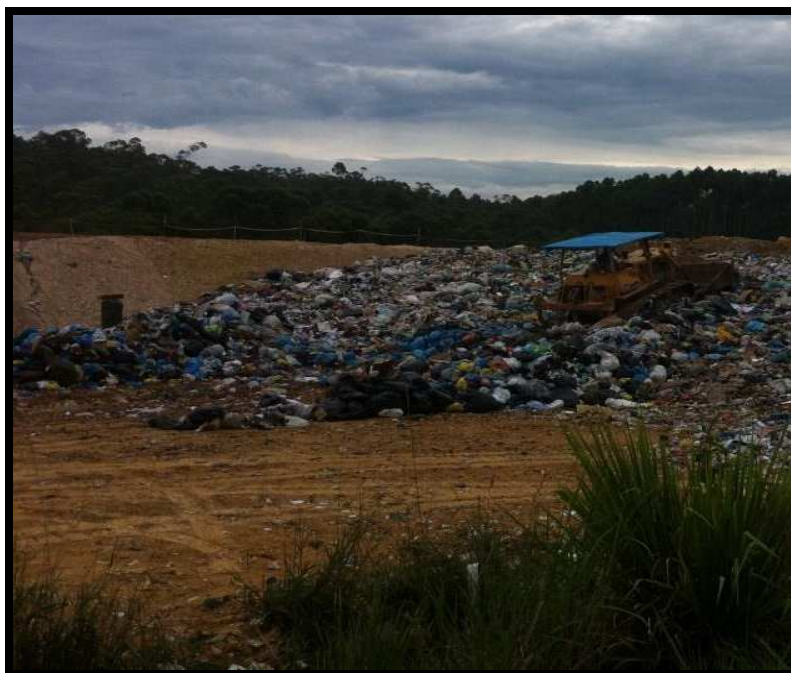
Figura 2: Compactação massa de resíduos na frente de serviço, fevereiro de 2013.

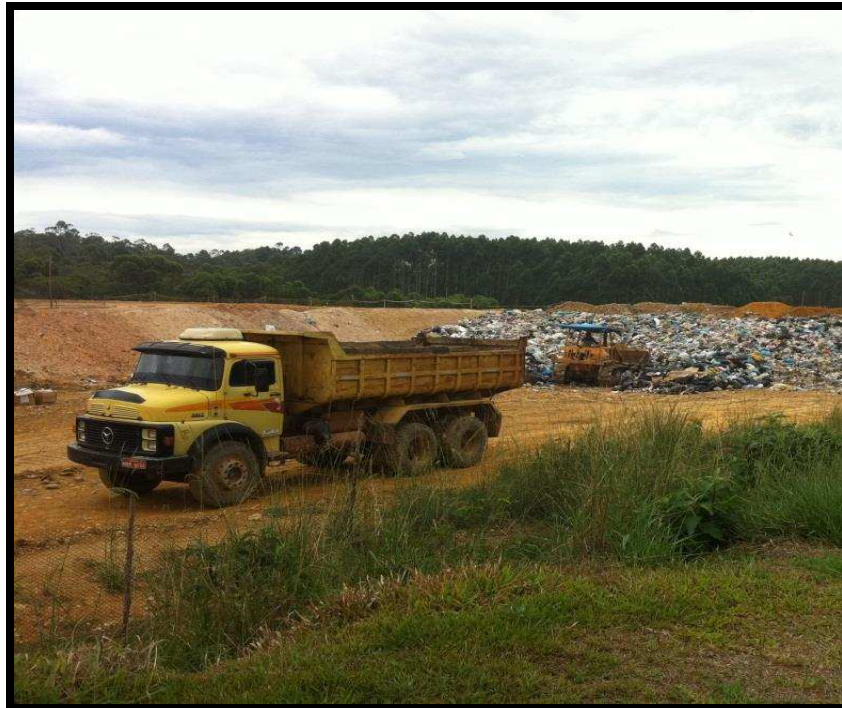
Figura 3: Cobertura da massa de resíduos, fevereiro de 2013.

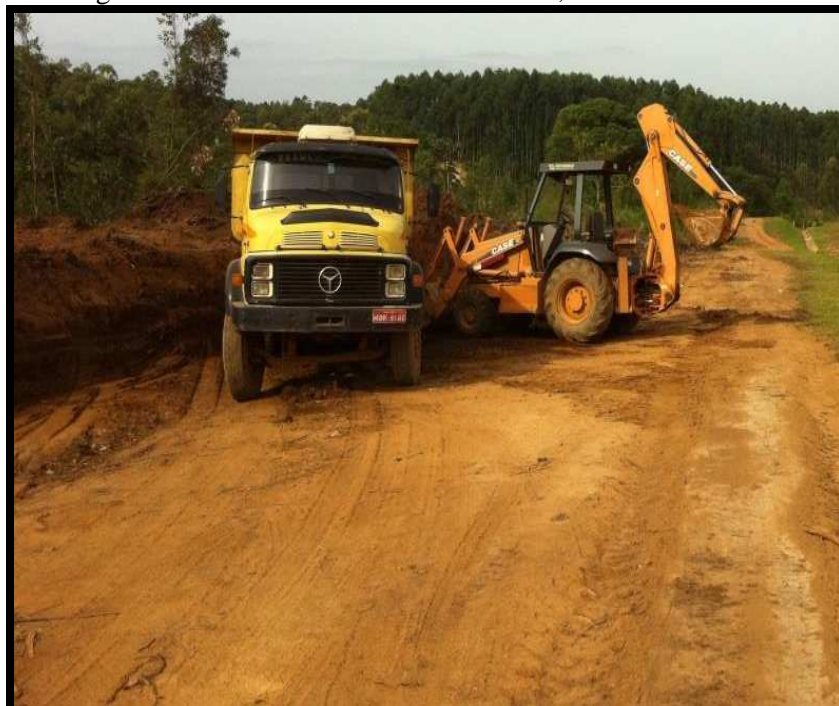
Figura 4: Material para cobertura da massa de resíduos, fevereiro de 2013.

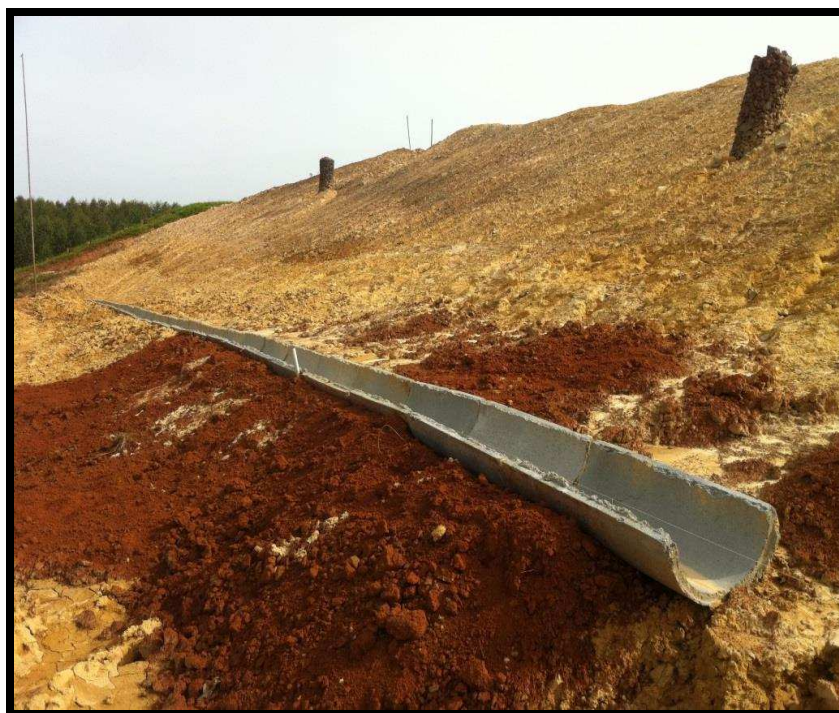
Figura 6: Instalação das novas drenagens pluviais, março de 2013.

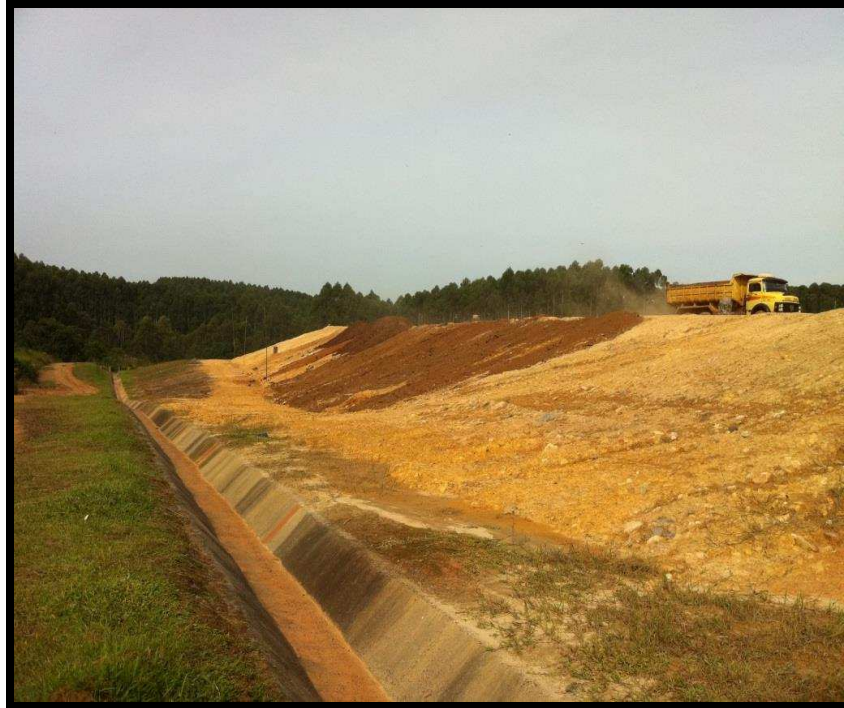
Figura 7: Aplicação de solo fértil para plantio da cobertura vegetal, março de 2013.

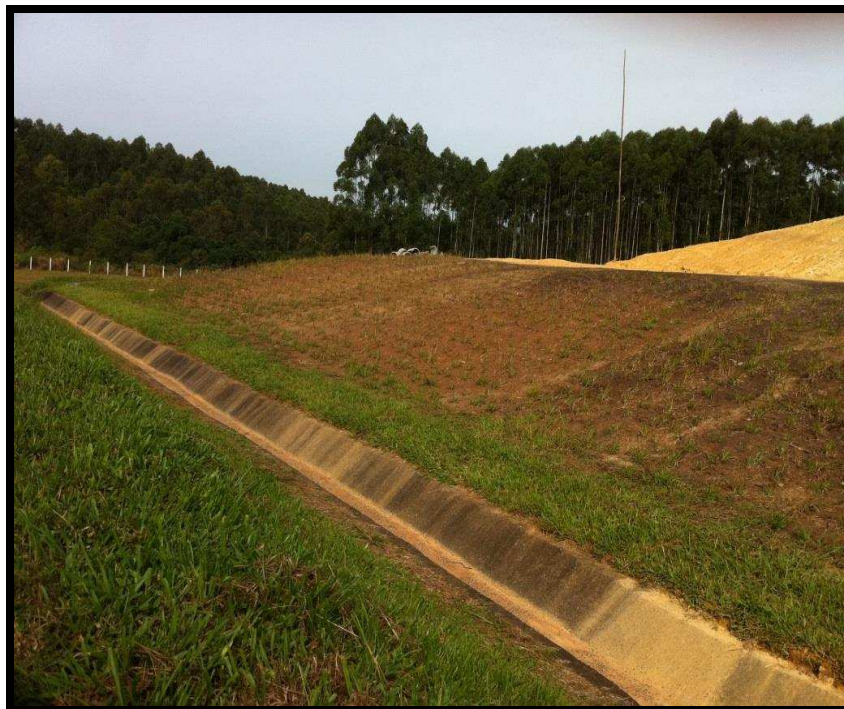
Figura 8: Evolução da cobertura vegetal, março de 2013.

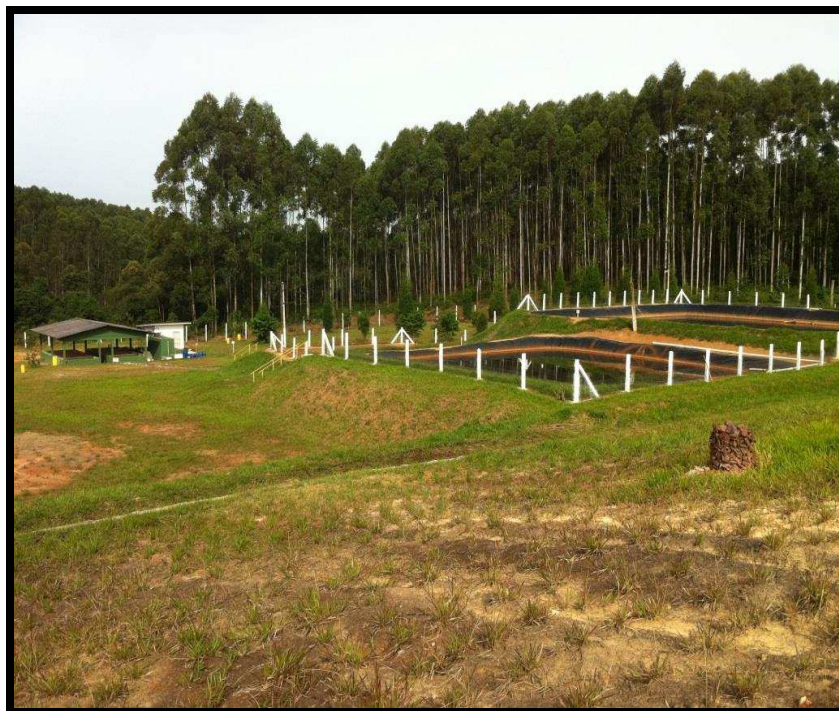
Figura 10: Vista geral do tratamento de efluentes, fevereiro de 2013.

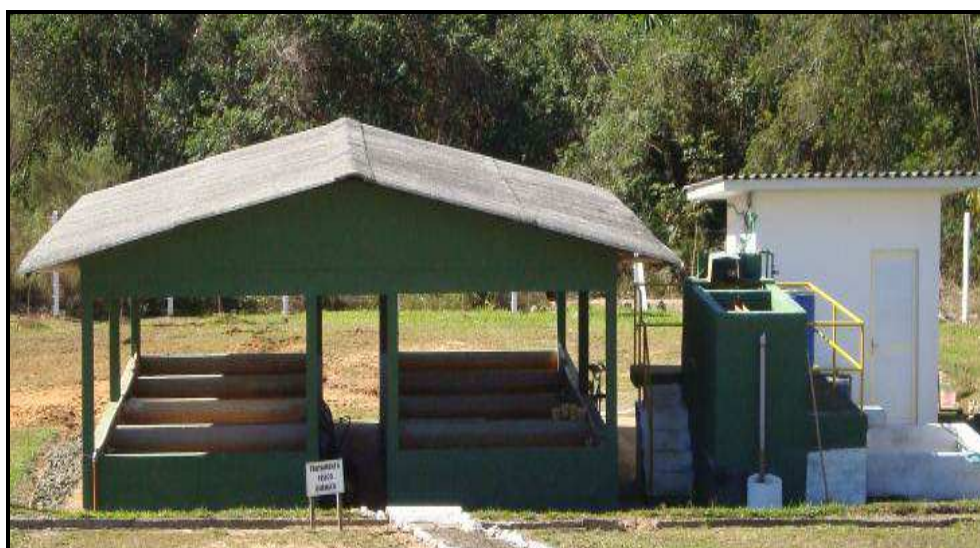
Figura 22: Vista externa do tratamento físico-químico de chorume – março 2013
