**CONSÓRCIO INTERMUNICIPAL DE RESÍDUOS SÓLIDOS URBANOS DA
REGIÃO SUL**

OPERAÇÃO DO ATERRO SANITÁRIO

URUSSANGA - SC

SETEMBRO DE 2012

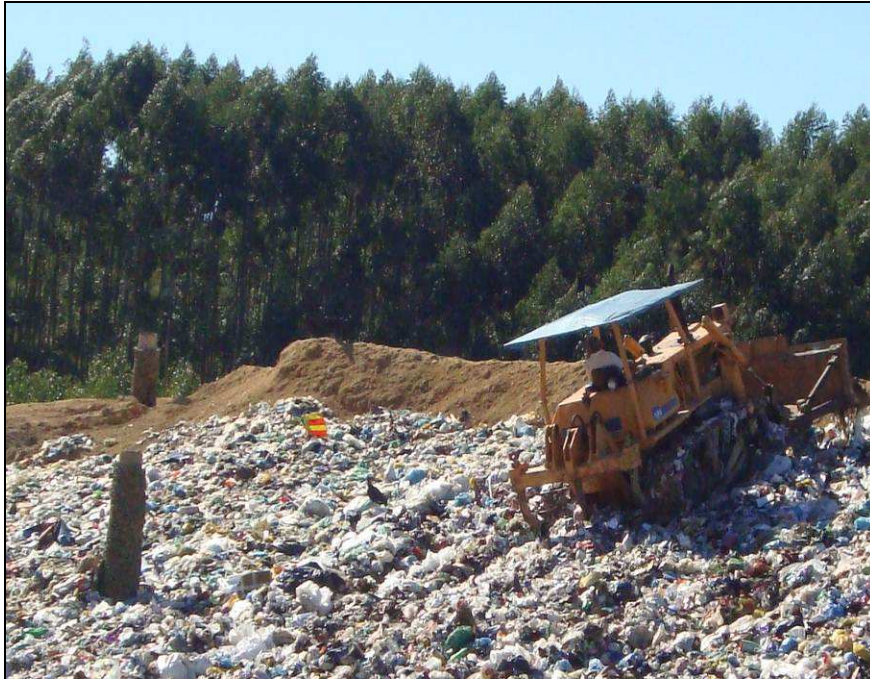
A compactação da massa de lixo é feita pelo trator esteira. São realizadas de 6 a 9 passadas sobre a massa de lixo. O lixo é compactado no método da rampa, chegando ao grau de compactação ideal é de 0,7 a 1,0 ton/m³. Com isso, há uma diminuição dos odores, de macro e micro vetores e da geração dos líquidos percolados sobre a pilha de resíduos sólidos urbanos. Na Figura 3 tem-se a quebra do talude para cobertura dos resíduos na frente de serviço.

Figura 2: Compactação massa de resíduos na frente de serviço, agosto 2012.

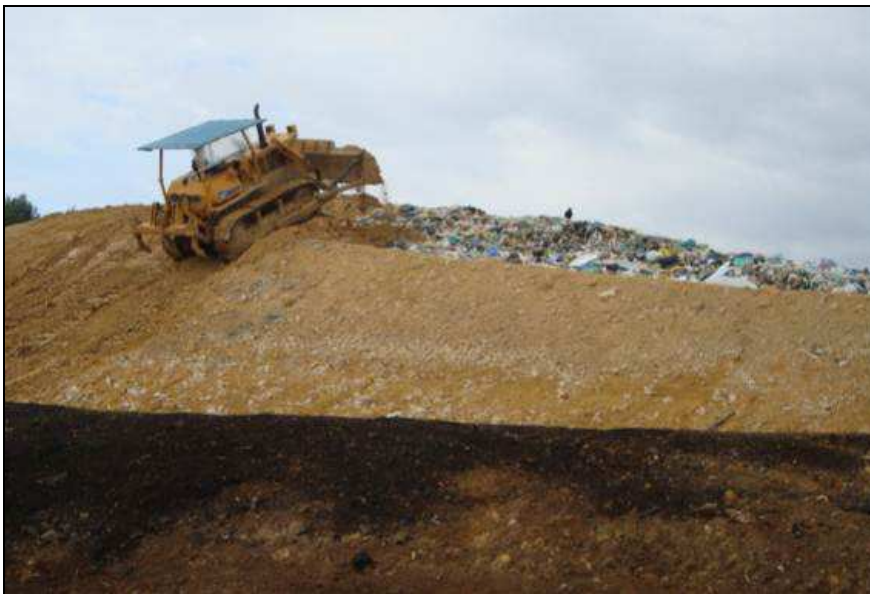
Figura 3: Quebra do talude para cobertura da massa de resíduos, agosto 2012.

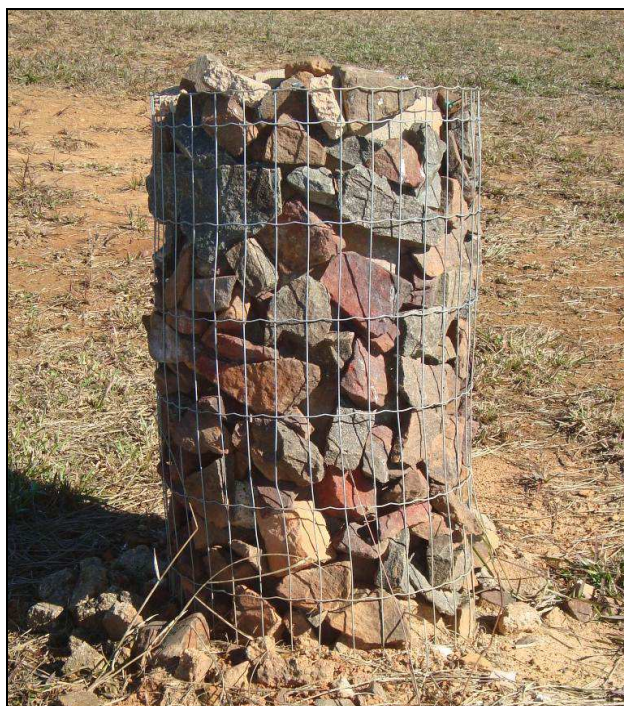
A drenagem dos gases está avançando conforme a frente de serviço do lixo. Os tubos de gases perfurados são protegidos por brita nº 4, esta brita possui também a função drenante auxiliando o fluxo dos gases. A brita é sustentada por uma tela de aço galvanizado podendo ser conferido na Figura 4.

Figura 4 : Queimadores de gases do aterro , julho de 2012.

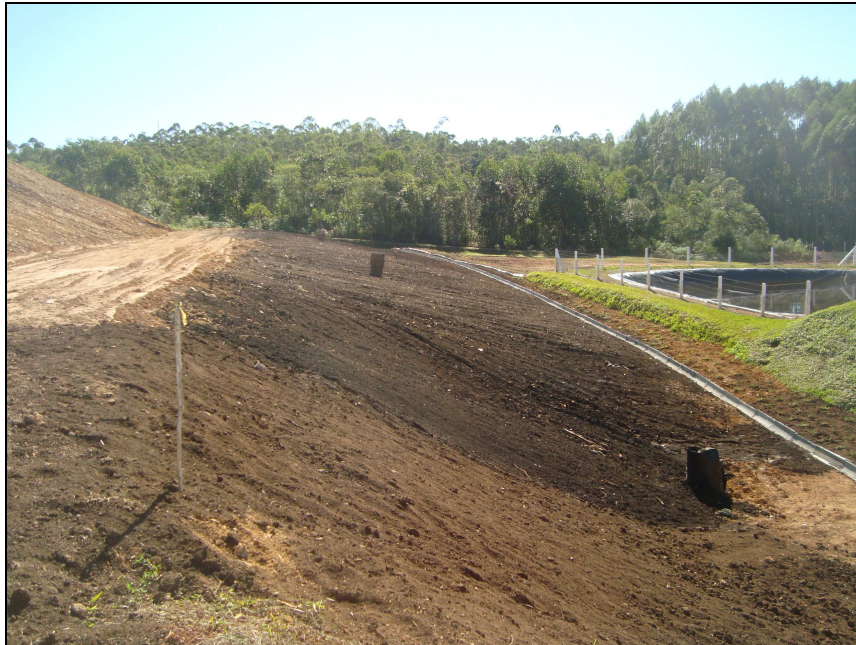
Figura 5: Vista geral dos novos taludes e drenagem pluvial, agosto de 2012.

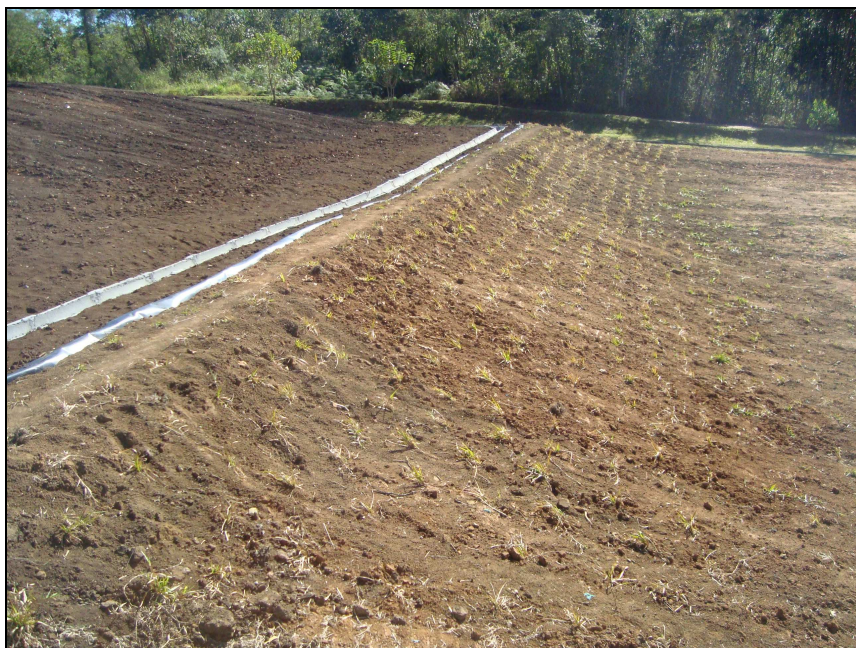
Figura 6: Plantio de gramíneas nos taludes finalizados, agosto de 2012.

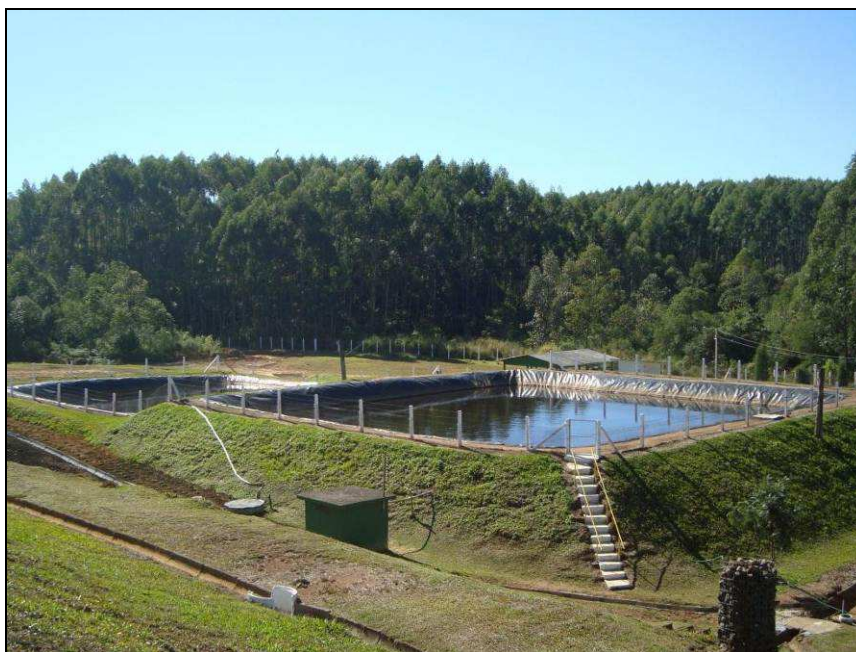
A lagoa aeróbia opera continuamente com dois aeradores. Os aeradores fornecem ao sistema, 15 kg de oxigênio por hora, suficiente para a oxidação da matéria orgânica e

Figura 8 – Vista geral do tratamento de efluentes - junho 2012.

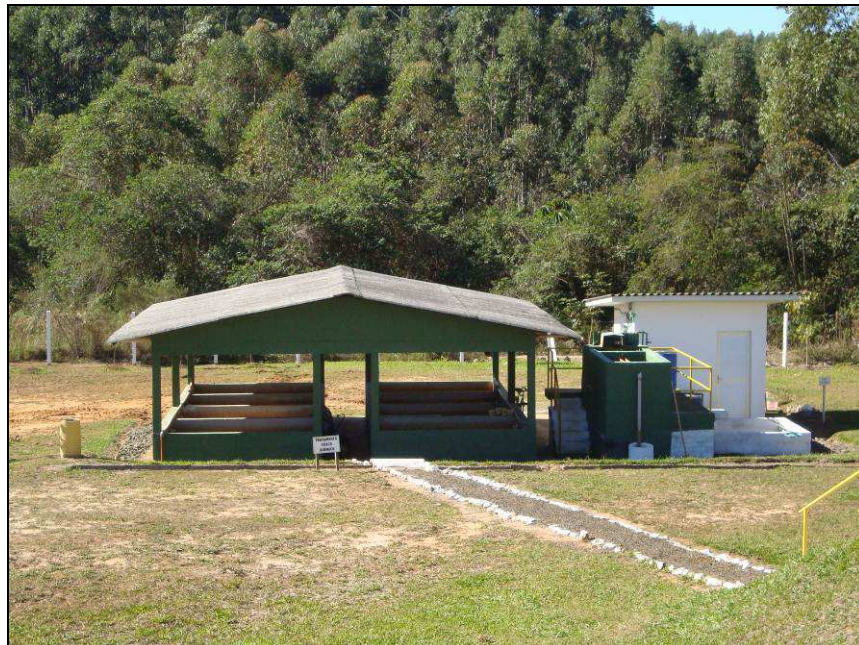
Figura 20: Vista externa do tratamento físico-químico de chorume - junho 2012.

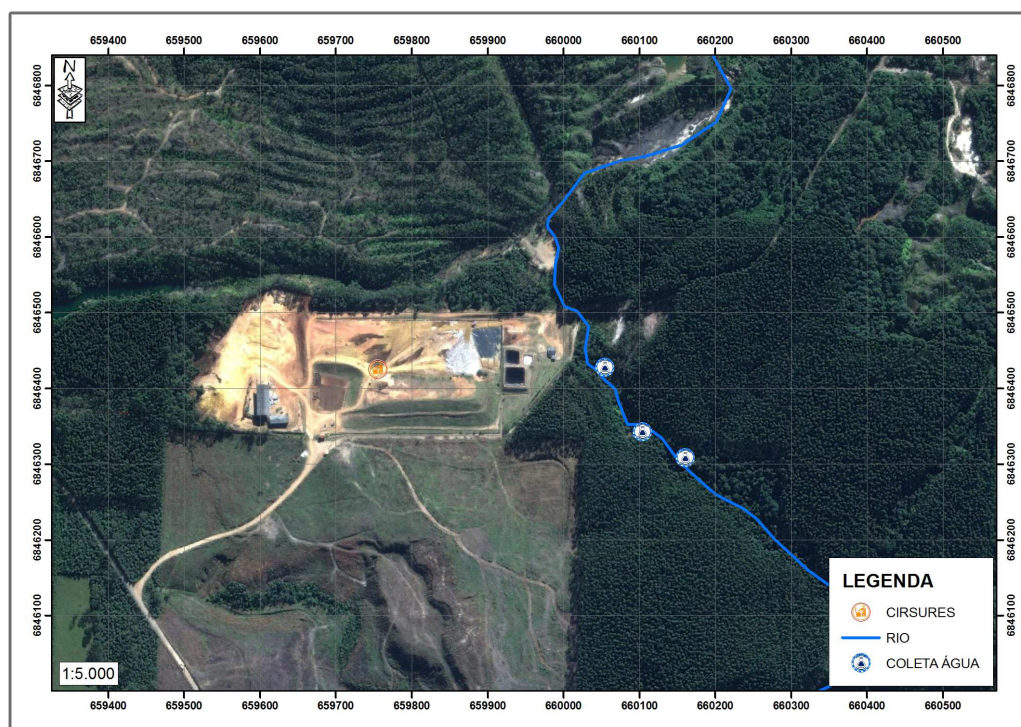
As análises mostram que em todos os pontos (3 pontos analisados) o pH é ácido, há presença de ferro dissolvido. Ambos fora da conformidade preconizada pela legislação ambiental. Além disso, no ponto 1, mais próximo do ponto de lançamento dos efluentes do Cirsures, a cor é um pouco mais elevada. Uma cópia das análises encontra-se nos anexos.

Figura 36: Pontos de coleta das águas pluviais, agosto de 2012.
