**CONSÓRCIO INTERMUNICIPAL DE RESÍDUOS SÓLIDOS URBANOS DA
REGIÃO SUL**

OPERAÇÃO DO ATERRO SANITÁRIO

URUSSANGA - SC

MARÇO DE 2010

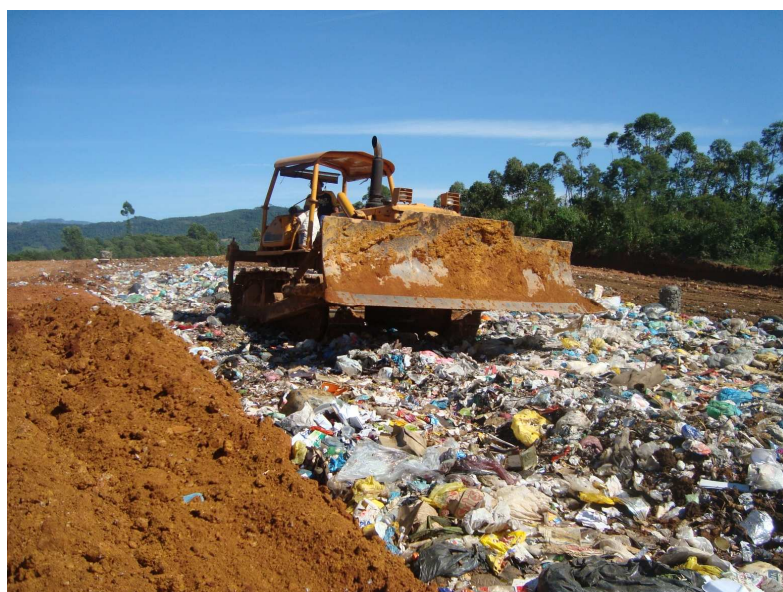
A compactação da massa de lixo é feita pelo trator esteira. São realizadas de 6 a 9 passadas sobre a massa de lixo, gerando uma compactação ideal de 0,7 a 1,0 ton/m³. Com isso, há uma diminuição dos odores, de macro e micro vetores e da geração dos líquidos percolados sobre a pilha de resíduos sólidos urbanos, minimizando o impacto ambiental do aterro sanitário sobre o meio ambiente. Na foto 1 tem-se a foto da compactação dos resíduos e na foto 3 cobertura dos resíduos.

Foto 1: Compactação massa de resíduos da frente de serviço, fevereiro de 2010.

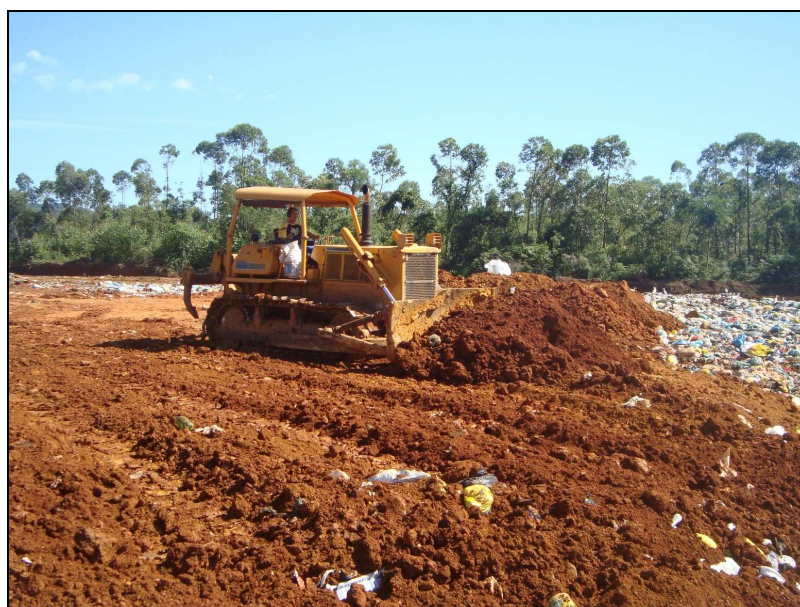
A cobertura do lixo é realizada diariamente com argila (exceto em dias chuvosos), seguindo as orientações dos técnicos da Fatma, mantendo a frente de serviço com a menor área possível, na foto 2 tem-se a cobertura dos resíduos Durante os meses de verão estamos passando por dificuldades para realização da cobertura diária, devido ao grande índice pluviométrico da região.

Foto 2: Cobertura diária da frente de serviço, fevereiro de 2010.

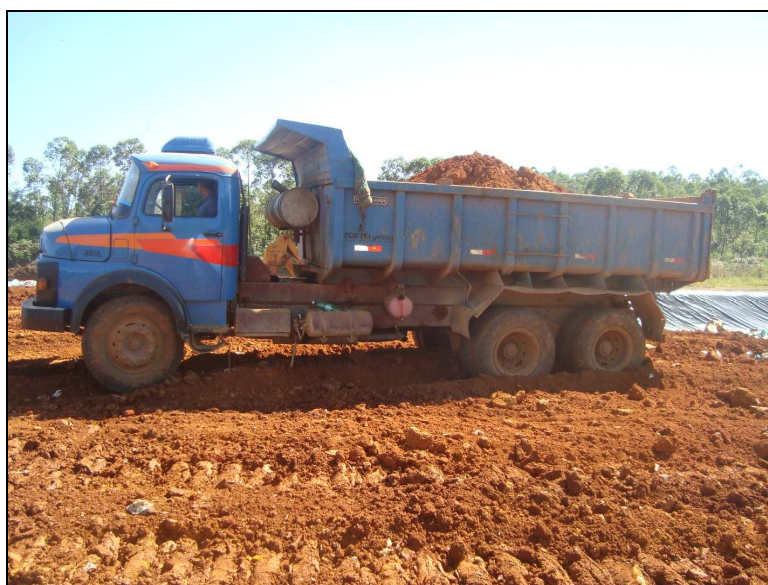
Foto 3: Caminhão truck carregado com argila para cobertura do resíduo, março 2010.

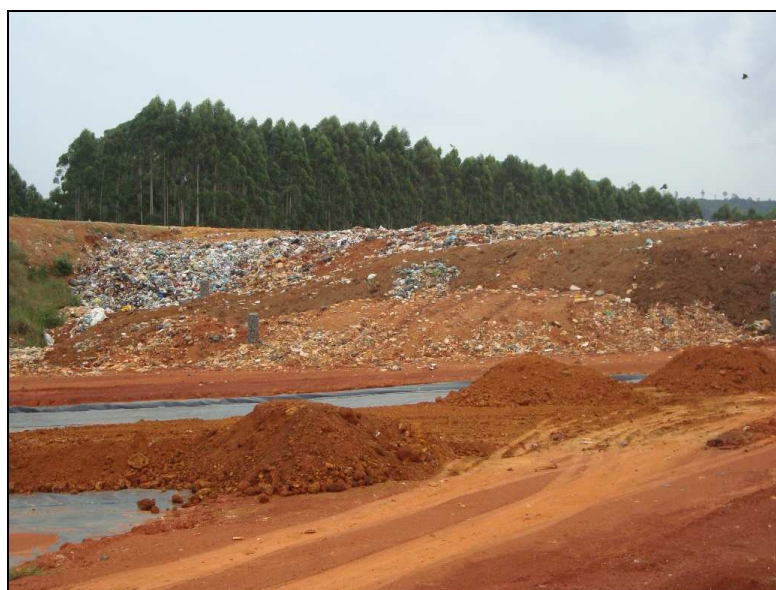
São realizados trabalhos contínuos nas vias de acesso, como cascalhamento seguido de compactação e drenagens melhorando o tráfego dos caminhões. Mesmo em períodos de chuva intensos não há mais problemas de trânsito dos caminhões compactadores. Na foto 4 tem-se vista geral da frente de serviço após períodos intensos de chuva de verão.

Foto 4: Vista geral da frente de serviço após dias chuvosos, março de 2010.

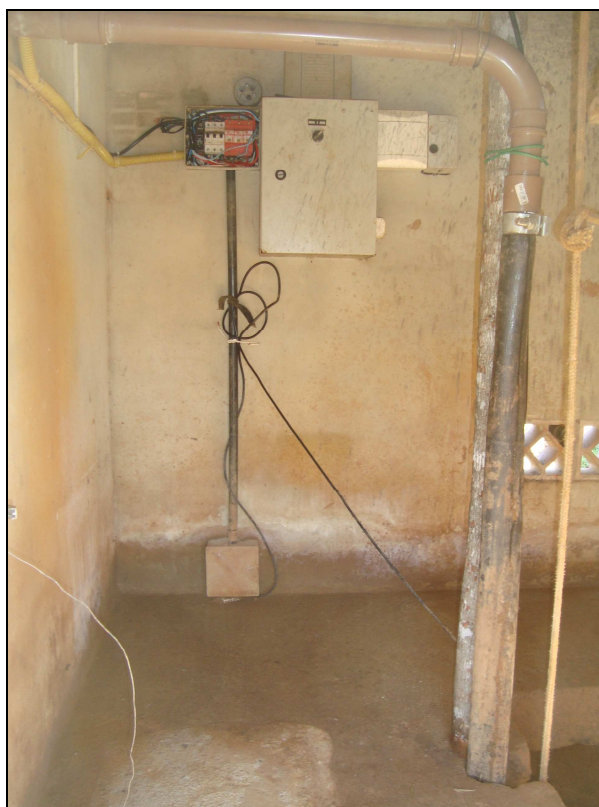
O Cirsures possui 2 bombas. Uma nova bomba está em operação e conduz todo chorume gerado para o sistema de tratamento de líquidos percolados. Na foto 5 tem-se a bomba centrífugas submersíveis BCS 205 em operação.

Foto 5: Estação de bombeamento do chorume, agosto 2009.

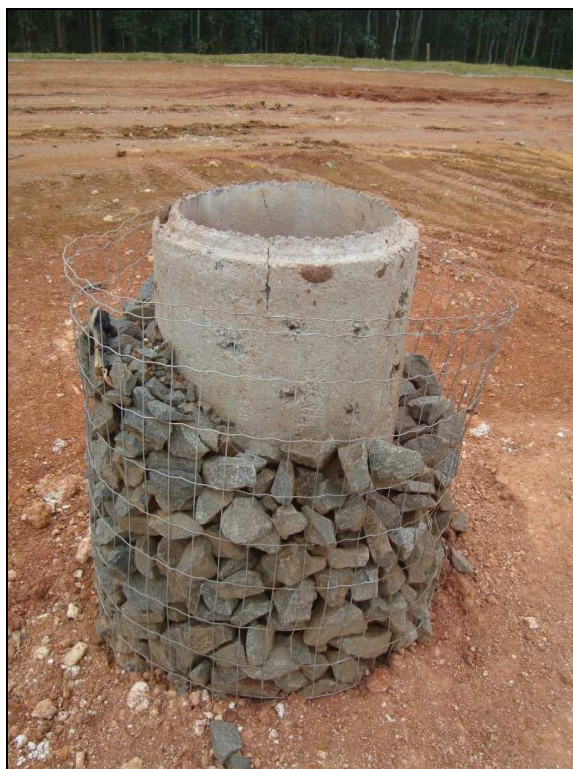
A drenagem dos gases está avançando conforme a frente de serviço do lixo. Os tubos de gases perfurados são protegidos por brita nº 4, está brita possui também a função drenante auxiliando o fluxo dos gases. A brita é sustentada por uma tela de aço galvanizado podendo ser conferido em foto 6 abaixo.

Foto 6: Drenagem de gases, com brita 4, tubo e tela, março 2010.

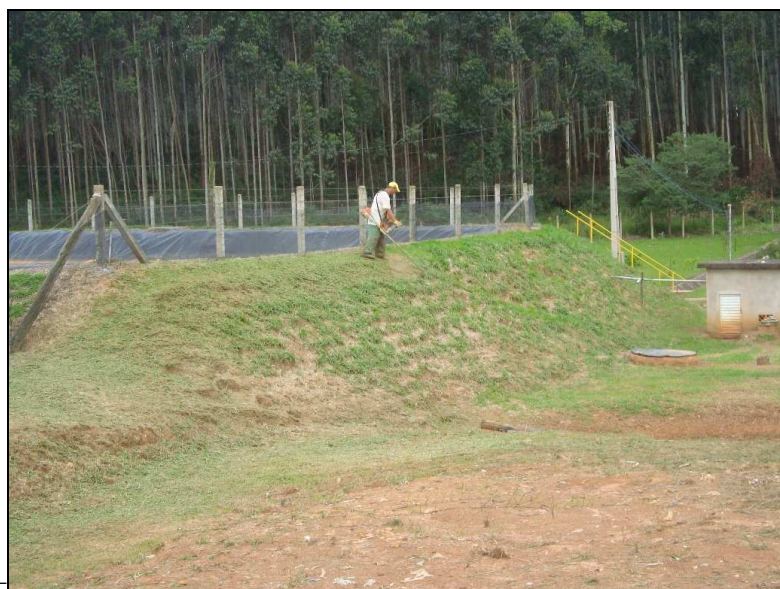
Foto 7: Serviço de roçada e manutenção do aterro sanitário, março de 2010.

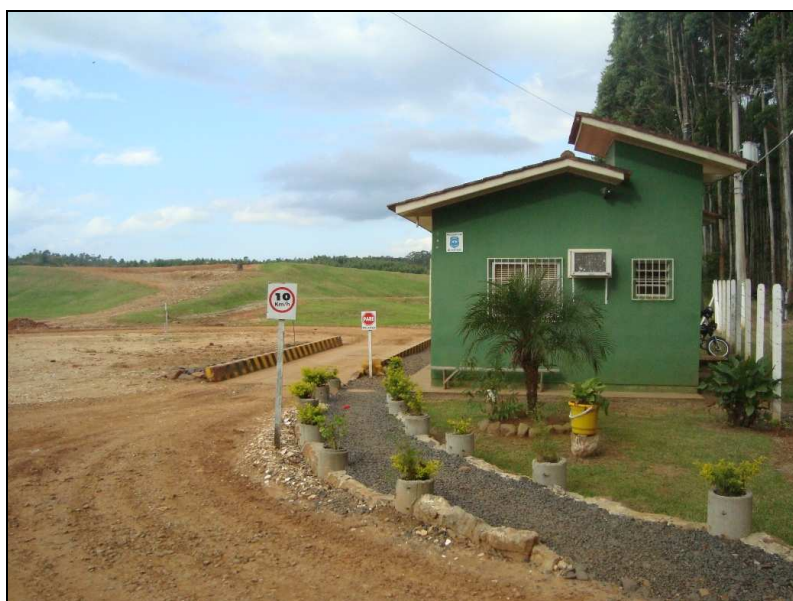
Foto 8: Vista da guarita com manutenção realizada, fevereiro de 2010.

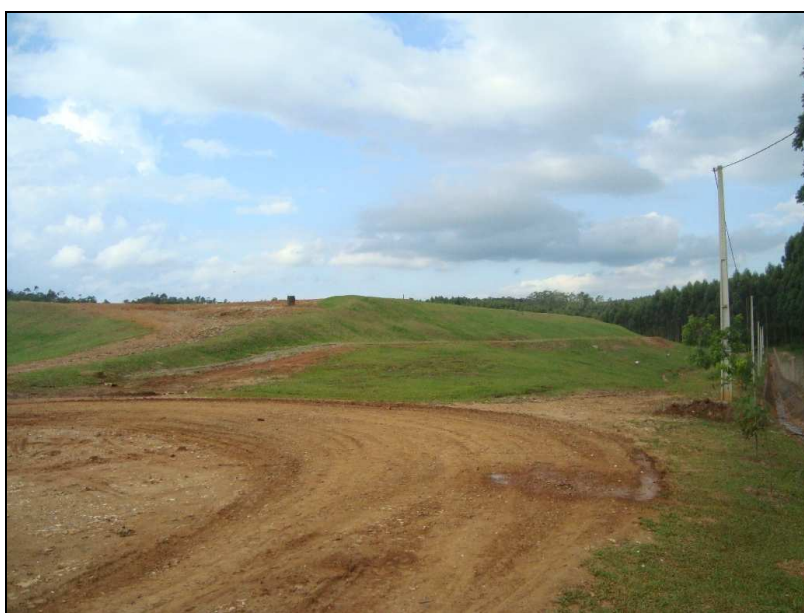
Foto 9: Vista geral dos taludes da área1(finalizada), março de 2010.

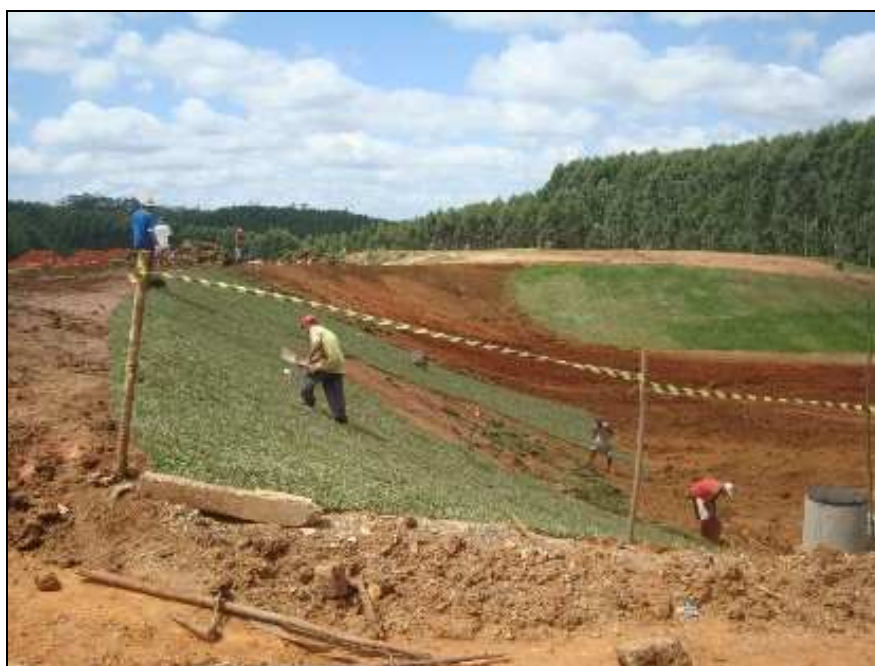
No mês de março foram plantados 920 m² de grama e instalados 130 metros de canaletas utilizadas para drenagem pluvial. Este serviço foi realizado no talude da parte na externa da área 2. Abaixo nas fotos 10 e 11 tem-se a instalação das gramíneas e drenagem.

Foto 10: Aplicação de gramíneas no talude da área 2, março de 2010.

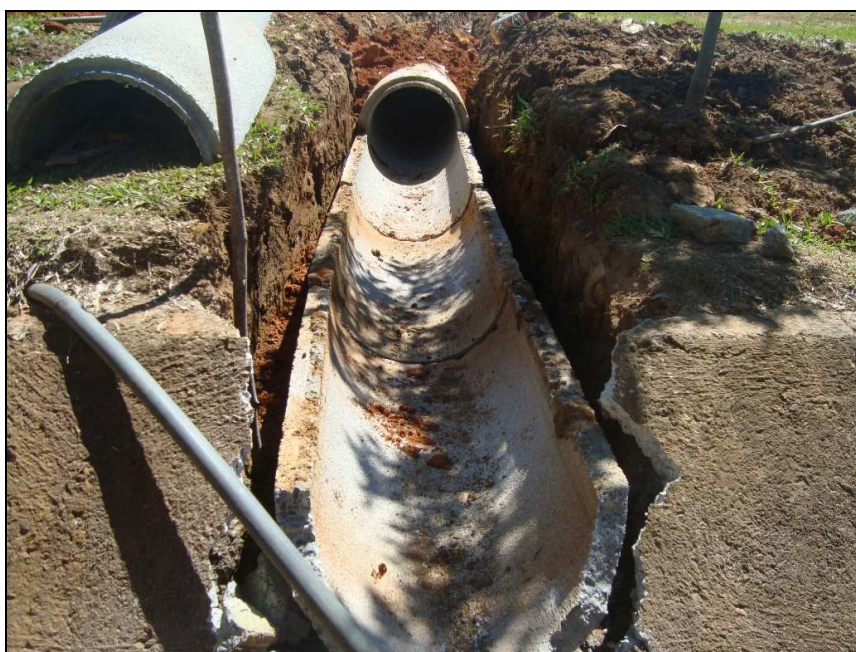
Foto 11: Instalação de drenagem pluvial, março de 2010.

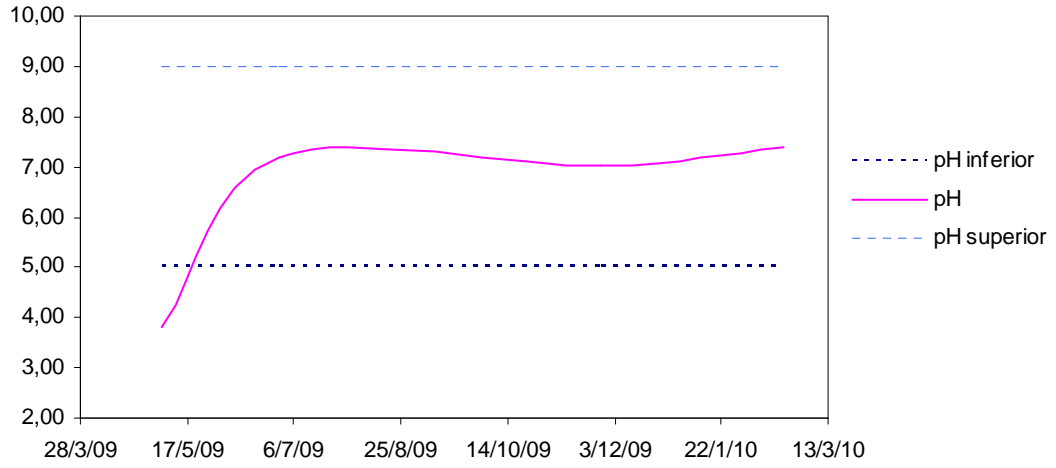
pH

Nos gráficos a seguir são apresentados os parâmetros pH, DBO, nitrogênio total e ferro. Nestes gráficos também são mostradas as linhas limítrofes para os parâmetros supracitados. A exceção do parâmetro nitrogênio total todos os demais estão de acordo com a legislação vigente. Conforme citamos no início deste tópico, serão tomadas providências para aumentar a eficiência da remoção de nitrogênio.

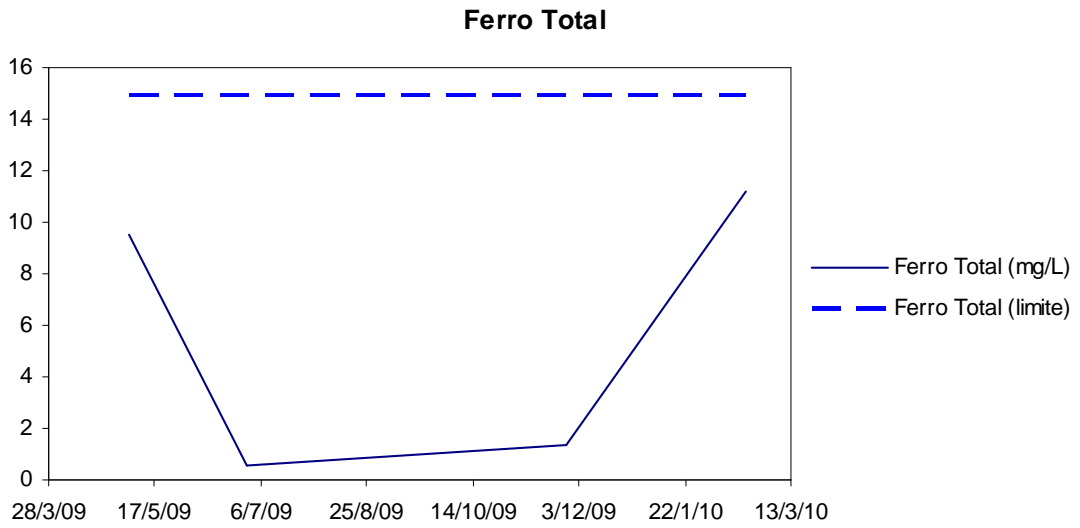
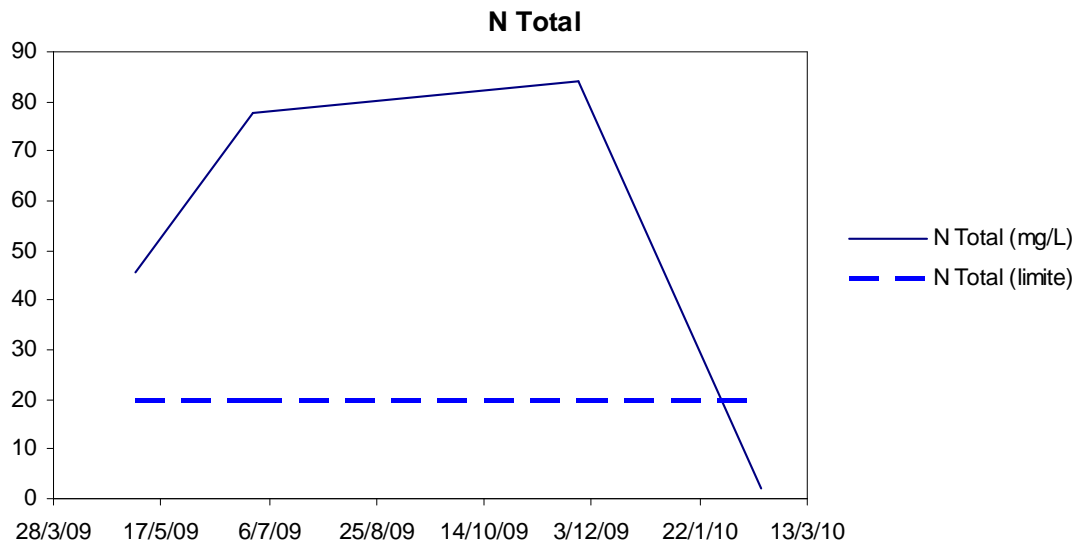
Esses fatores supra-citados não estão sendo suficientes para eliminar do efluente o nitrogênio, que encontra-se na faixa de 80 mg/L na saída da lagoa aerada. A eliminação do nitrogênio somente pode ser feita biologicamente. Assim, o Cirsures irá providenciar a instalação de uma bomba na lagoa 3 que irá retornar o efluente para a Lagoa 1.

A ideia é aumentar a população de microorganismos na lagoa 1 para eliminar o nitrogênio através da desnitrificação, que ocorre somente em condições anóxicas e na presença de fontes de carbono. Assim, o nitrogênio na forma de nitrato gerado na lagoa 3 será eliminado na lagoa 1.

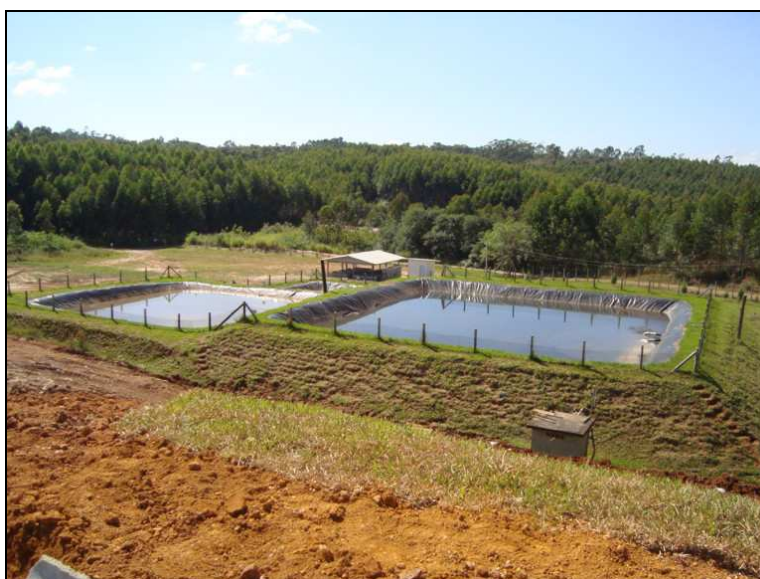
Foto 12: Vista do sistema de tratamento chorume, agosto 2009.

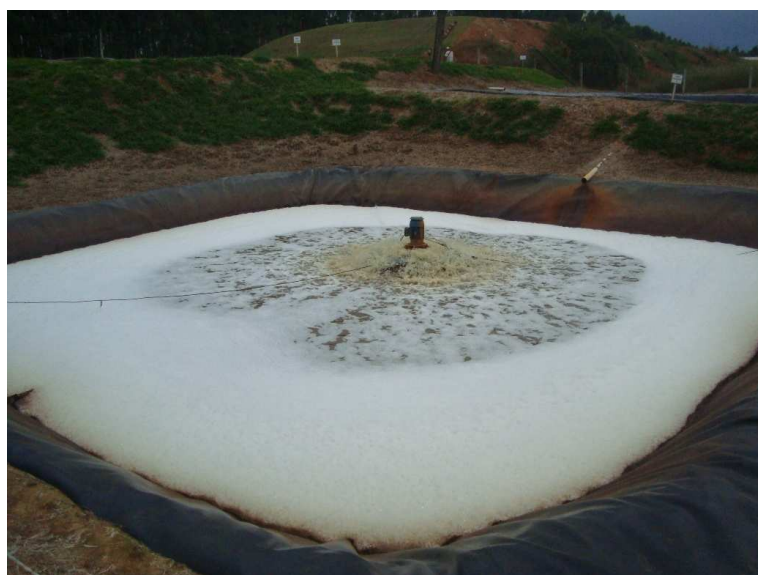
Na lagoa aeróbia o aerador instalado provém ao sistema 7,5 kg de oxigênio por hora, suficiente para a oxidação da matéria orgânica e manutenção de uma biota ativa na lagoa. O perfil de oxigênio dissolvido foi medido diversas vezes e a concentração média é em torno de 2,0 mg/L. (dados medidos em campo pela equipe de coleta da EPAGRI de Urussanga).

Foto 13: Lagoa 3 com aerador de superfície, março de 2010.

Com a mudança das características do chorume, função da evolução da idade do aterro, estamos atentos a necessidade de instalação de mais um aerador para aumentar a qualidade do efluente final. Será instalado o aerador reserva para uma avaliação prévia e, em havendo comprovada necessidade será adquirido um novo aerador.

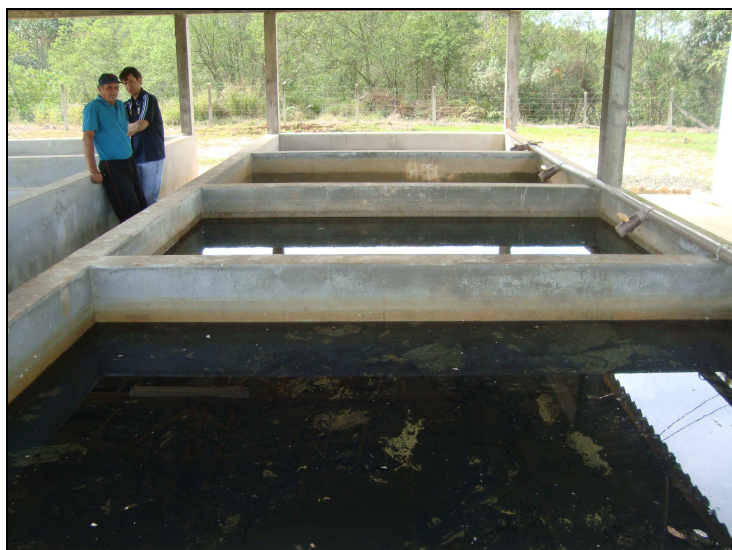
Foto 14: Tratamento Físico Químico do choroume, agosto 2009.

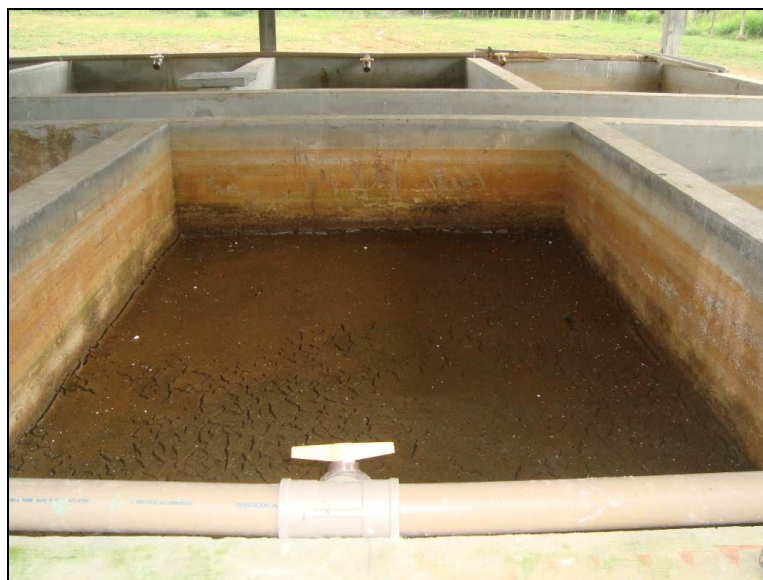
Foto 15: Lodo dos leitos secagem, março de 2010.

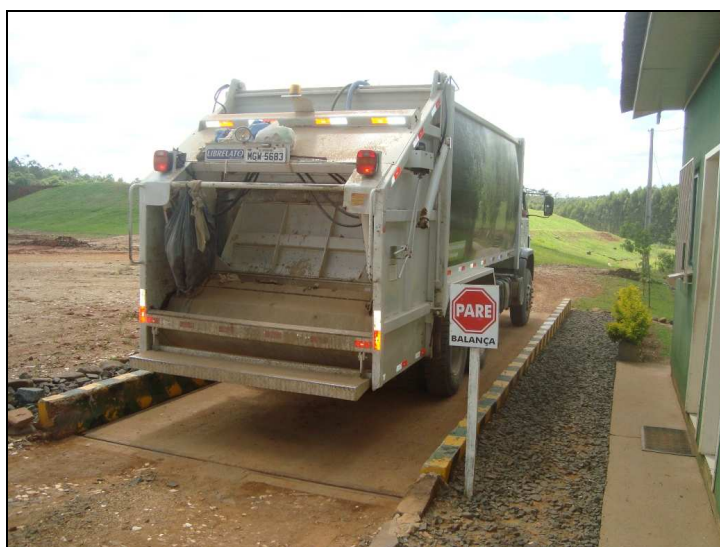
Foto 16: Balança rodoviária (controle de pesagem), março de 2010.

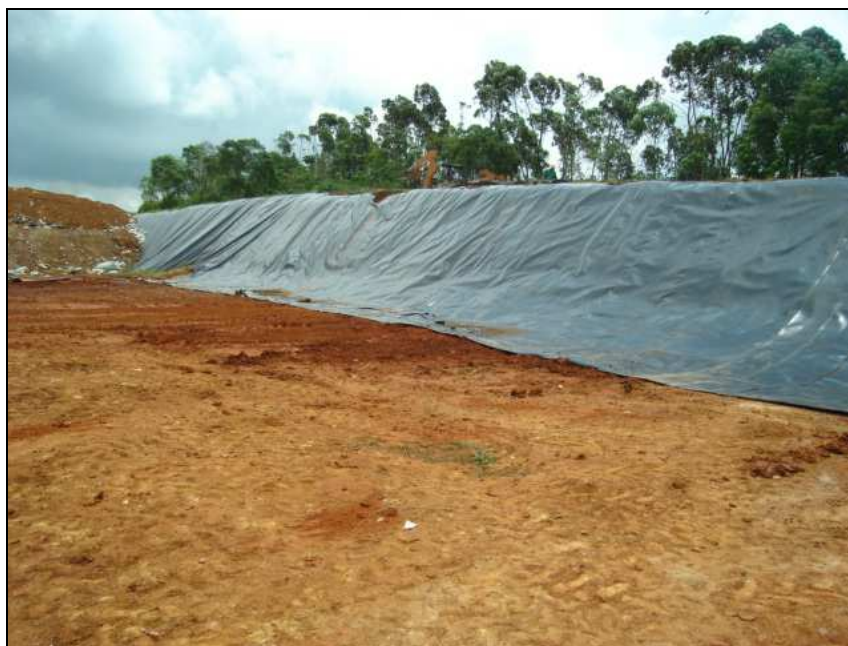
Foto 17: Instalação da geomembrana no talude da área 4, dezembro de 2009.

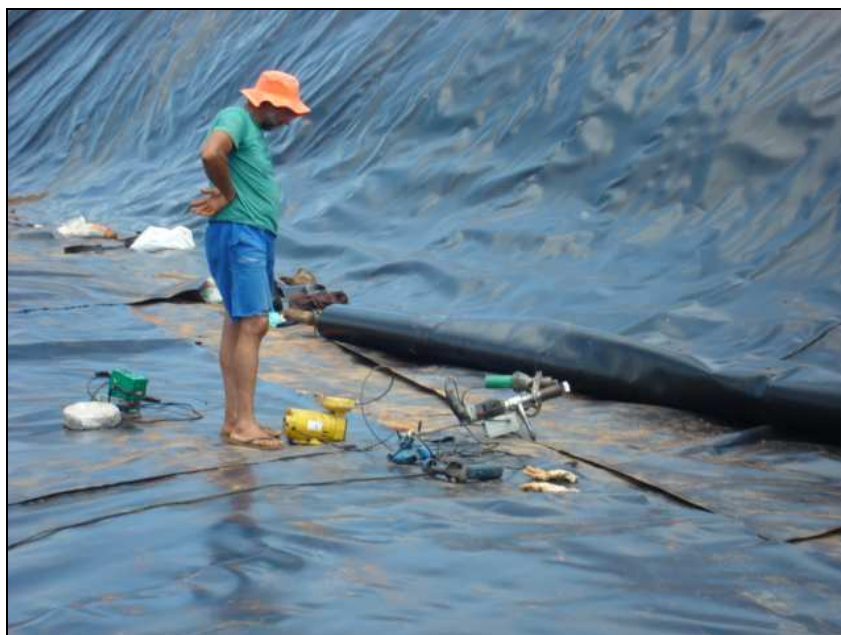
Foto 18: Equipe da Engepol realizando a instalação, dezembro de 2009.

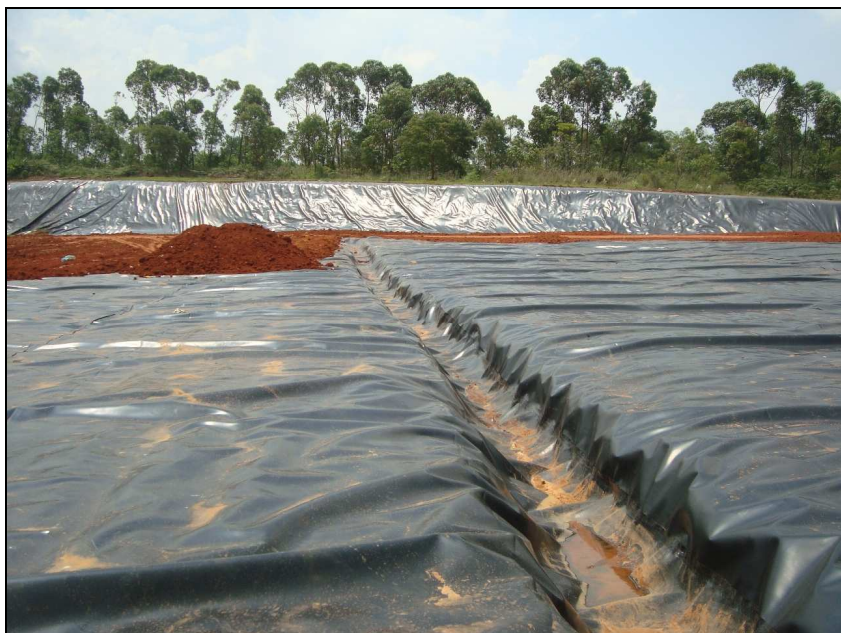
Foto 19: Base aterro impermeabilizada e canal de drenagem, dezembro 2009.

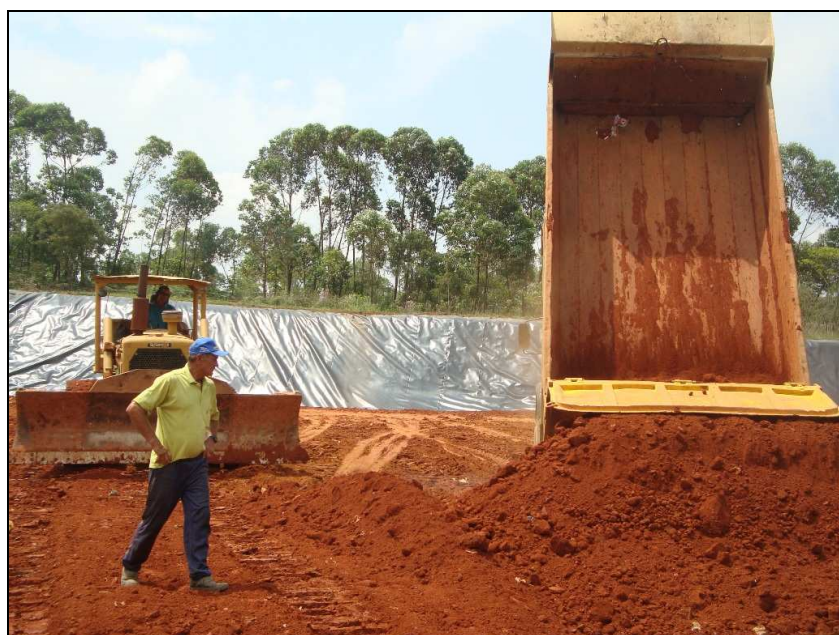
Foto 20: Colocação de argila formando a proteção mecânica, dezembro de 2009.
