**CONSÓRCIO INTERMUNICIPAL DE RESÍDUOS SÓLIDOS URBANOS DA
REGIÃO SUL**

OPERAÇÃO DO ATERRO SANITÁRIO

URUSSANGA - SC

DEZEMBRO DE 2011

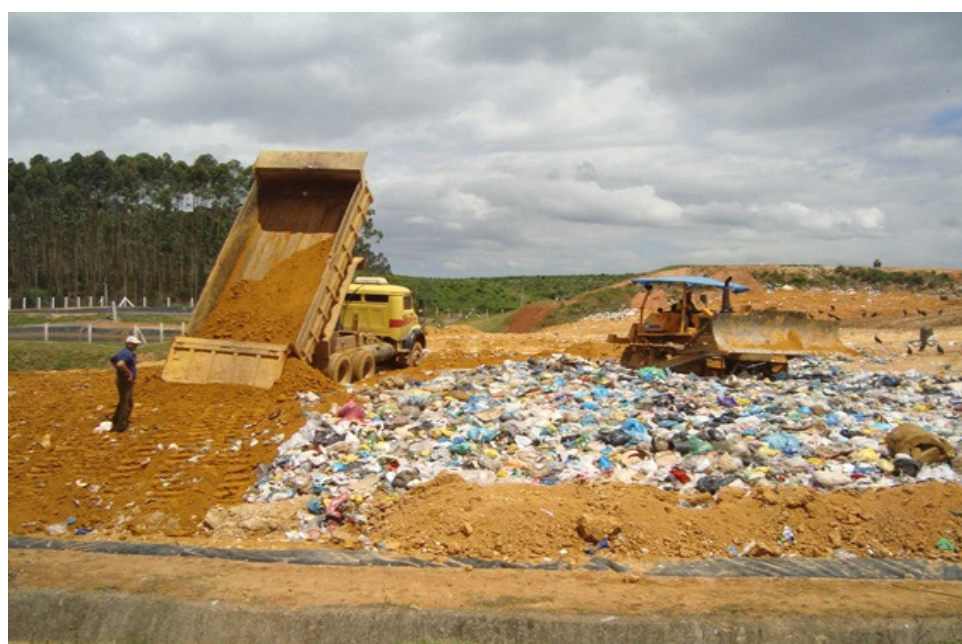
A cobertura do lixo é realizada diariamente com argila, com camada preliminar intermediária de 20 cm espessura (exceto em dias chuvosos), seguindo as orientações dos técnicos da Fatma, mantendo a frente de serviço com a menor área possível. Durante os meses de verão estamos passando por dificuldades para realização da cobertura diária, devido ao grande índice pluviométrico da região. A Figura 2 mostra a cobertura dos resíduos.

A compactação da massa de lixo é feita pelo trator esteira. São realizadas de 6 a 9 passadas sobre a massa de lixo, gerando uma compactação ideal de 0,7 a 1,0 ton/m³. Com isso, há uma diminuição dos odores, de macro e micro vetores e da geração dos líquidos percolados sobre a pilha de resíduos sólidos urbanos, minimizando o impacto ambiental do aterro sanitário sobre o meio ambiente. Na Figura 3 tem-se frente de serviço atual.

Figura 2: Compactação massa de resíduos da frente de serviço, novembro de 2011.

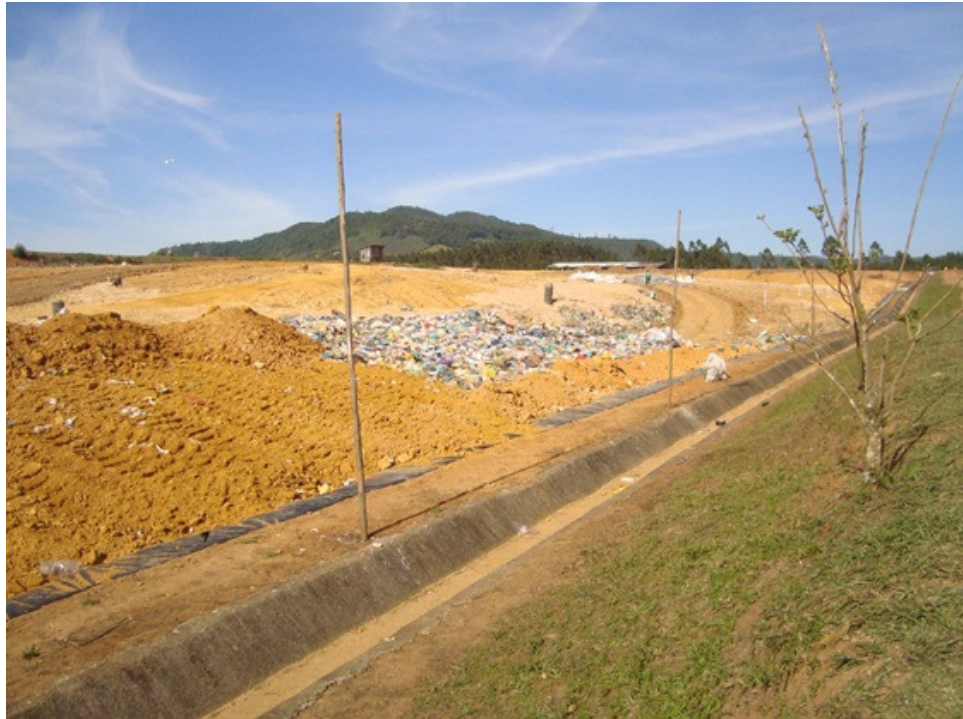
Figura 3: Vista geral da frente de serviço, dezembro de 2011.

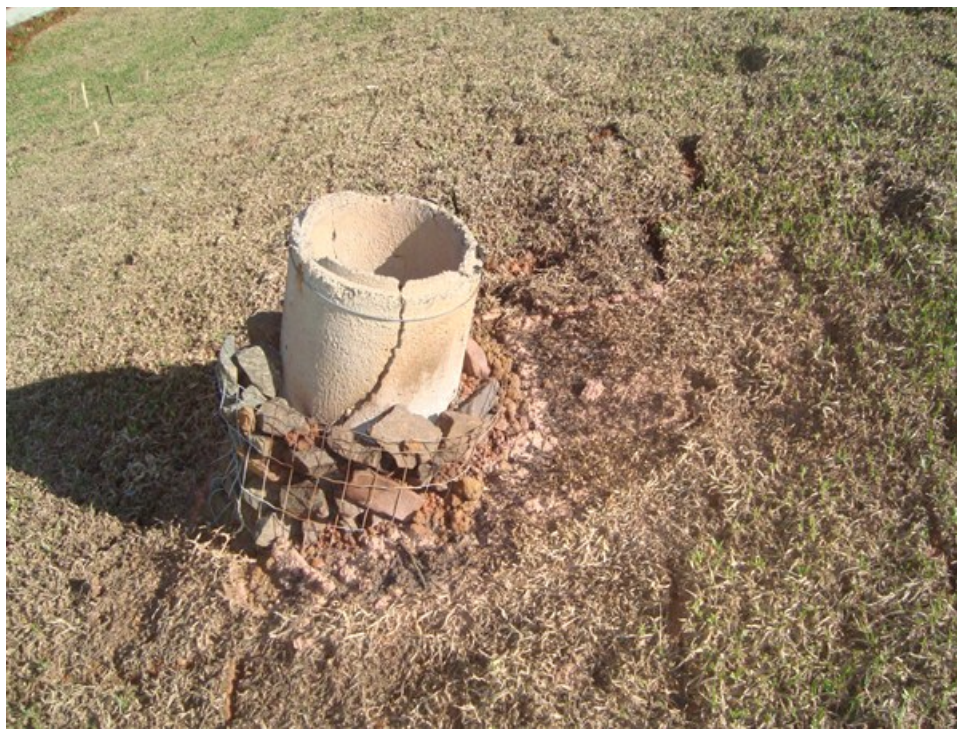
A drenagem dos gases está avançando conforme a frente de serviço do lixo. Os tubos de gases perfurados são protegidos por brita nº 4, esta brita possui também a função drenante auxiliando o fluxo dos gases. A brita é sustentada por uma tela de aço galvanizado podendo ser conferido na figura 4 abaixo.

Figura 4 : Drenagem de gases, novembro de 2011.

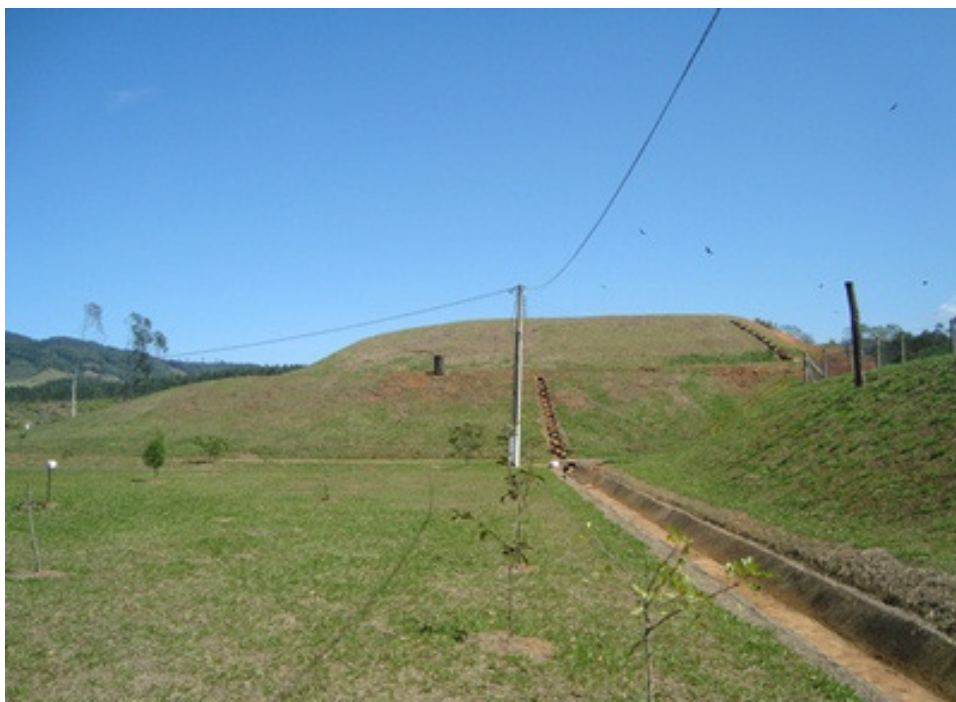
Figura 5: Vista geral do talude área 1 dezembro de 2011.

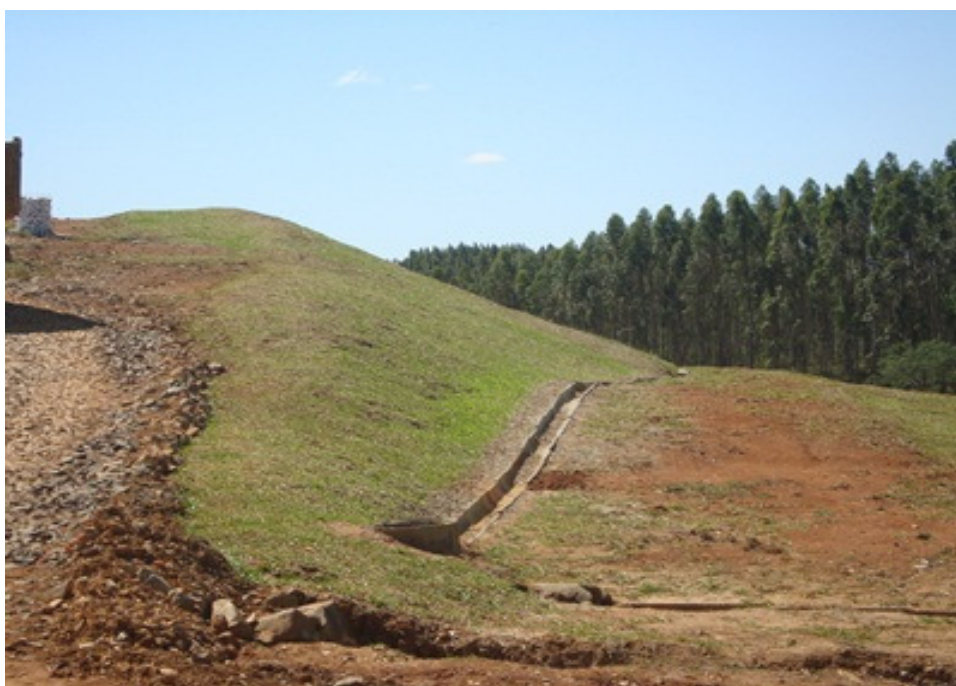
Figura 6: Vista do talude com detalhe drenagem pluvial, dezembro de 2011.

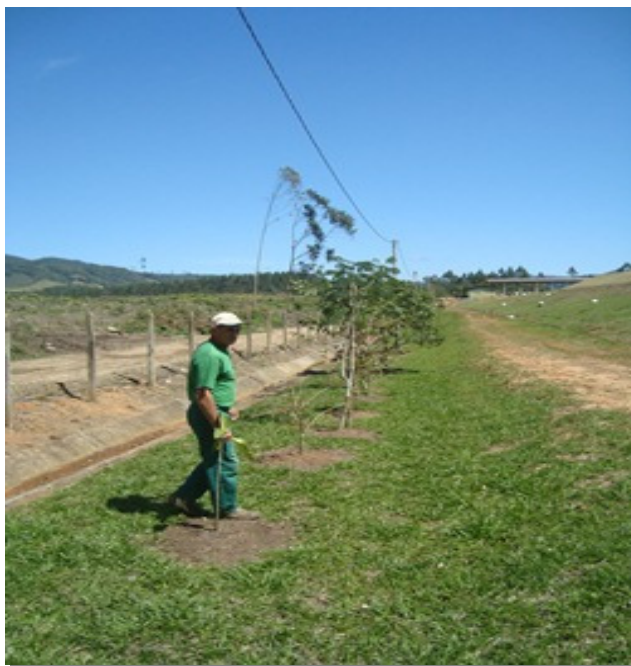
Semanalmente é realizado o monitoramento das 150 mudas de espécies nativas e frutíferas plantadas para recompor o cinturão verde. Nos meses de outubro e novembro foram realizadas melhorias das mudas já plantadas como coroamento, adubação, fixação. Na figura 7 têm-se as mudas em constate evolução.

Figura 7: Manutenção da mudas, outubro de 2011.

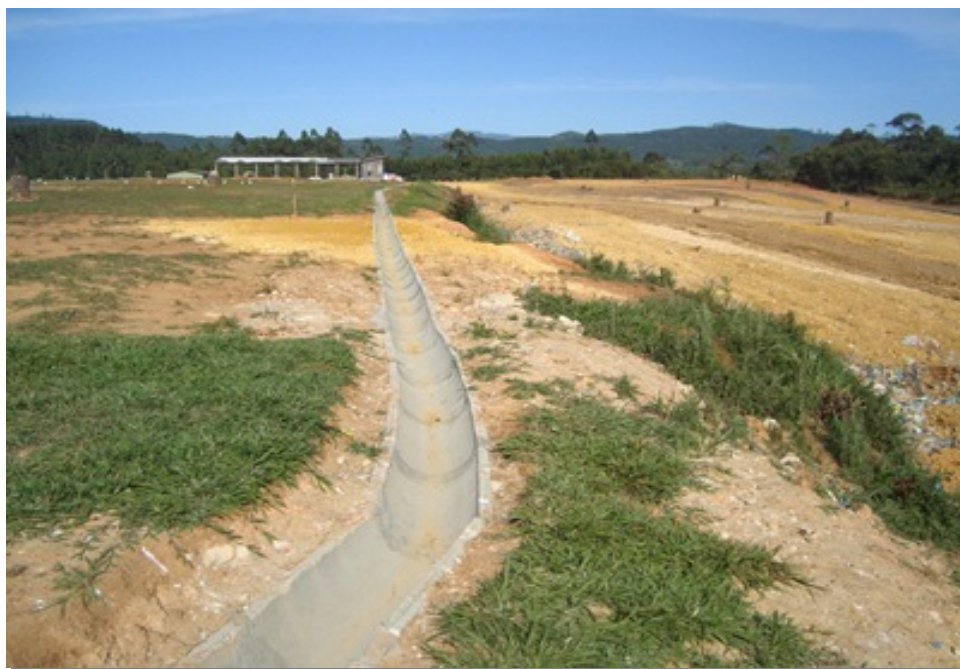
Foram instalados 150 metros de canaletas, a fim de impedir o contato das águas de chuvas com a massa de resíduos, essas águas são encaminhadas ao dissipador de energia minimizando sua velocidade e posterior envio ao corpo receptor.

Figura 8: Instalação 150 metros canaletas, outubro de 2011.

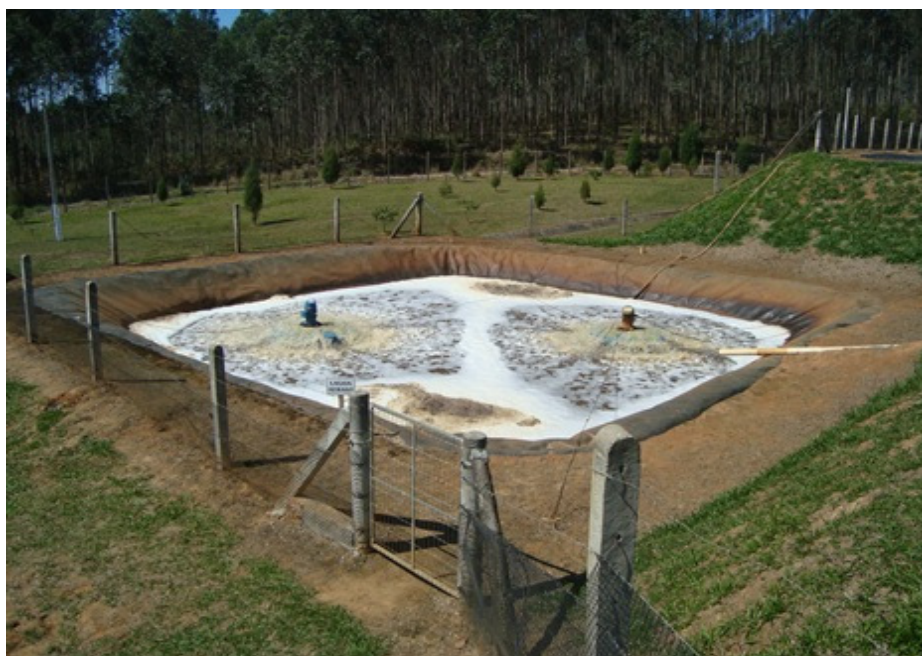
A lagoa aeróbia opera continuamente com dois aeradores. Os aeradores fornecem ao sistema, 15 kg de oxigênio por hora, suficiente para a oxidação da matéria orgânica e manutenção de uma biota ativa na lagoa. O perfil de oxigênio dissolvido foi medido diversas vezes e a concentração média é superior a 3,5 mg/L. (dados medidos em campo pela equipe de coleta da EPAGRI de Urussanga). Na Figura 9 tem-se a medição do oxigênio dissolvido (OD) na lagoa pelos técnicos do Cirsures e da Epagri.

Figura 9 – Vista geral lagoa 3 aerada, dezembro de 2011.

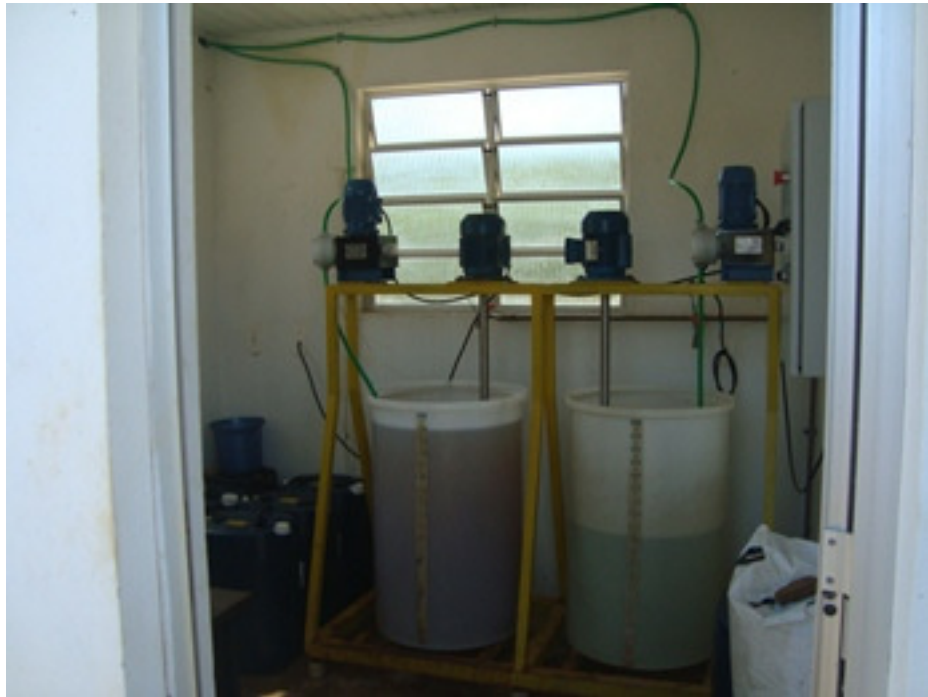
Figura 10: Vista interna do sistema de tratamento físico-químico de chorume, dezembro de 2011.

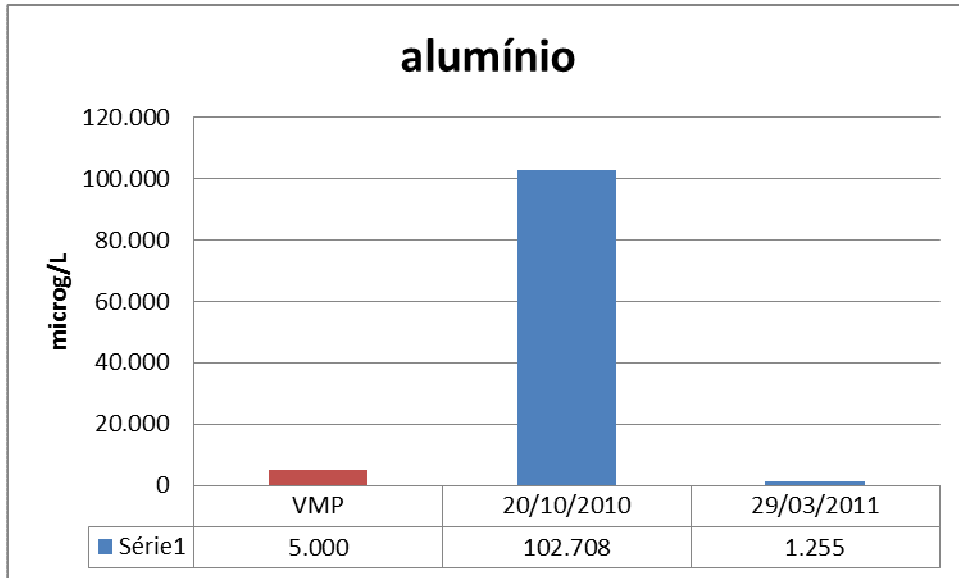
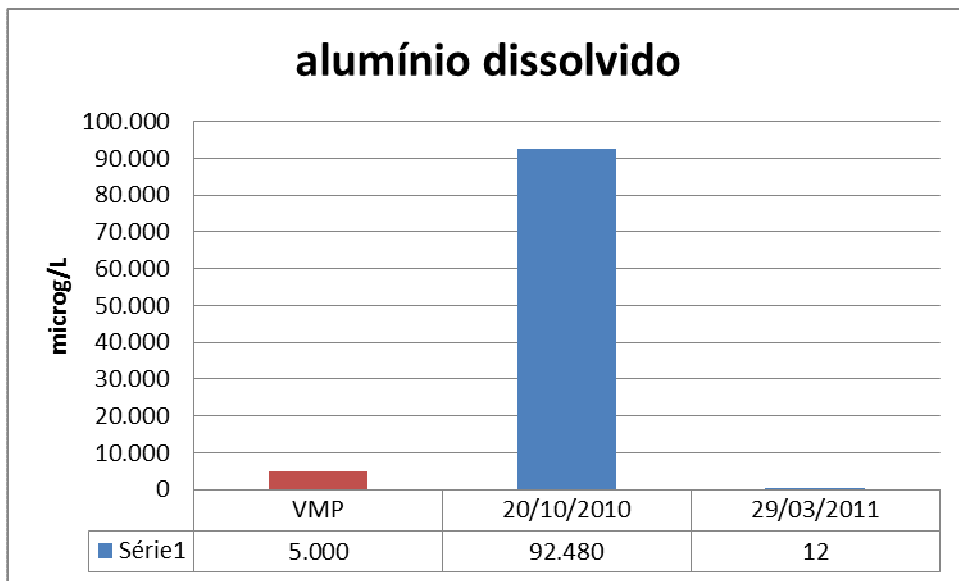
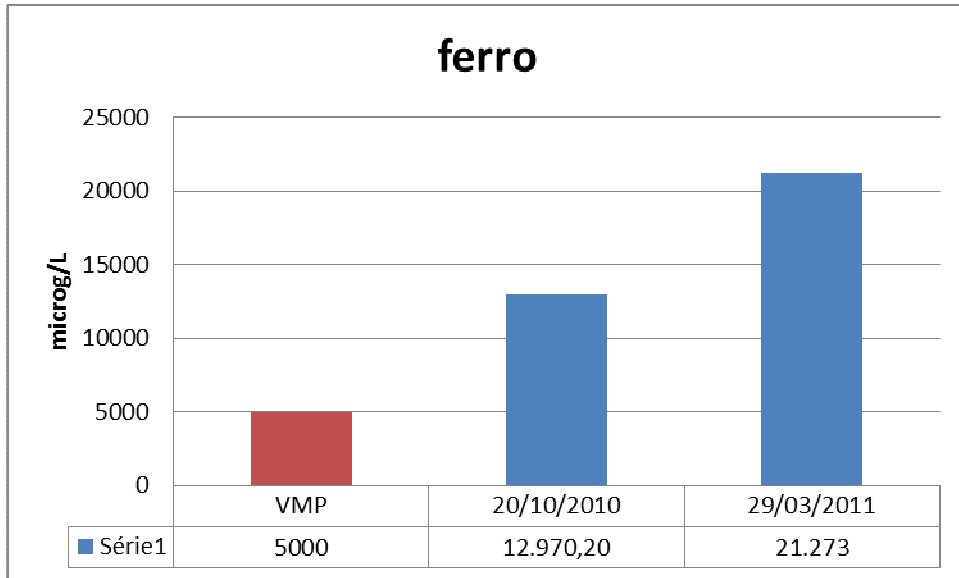
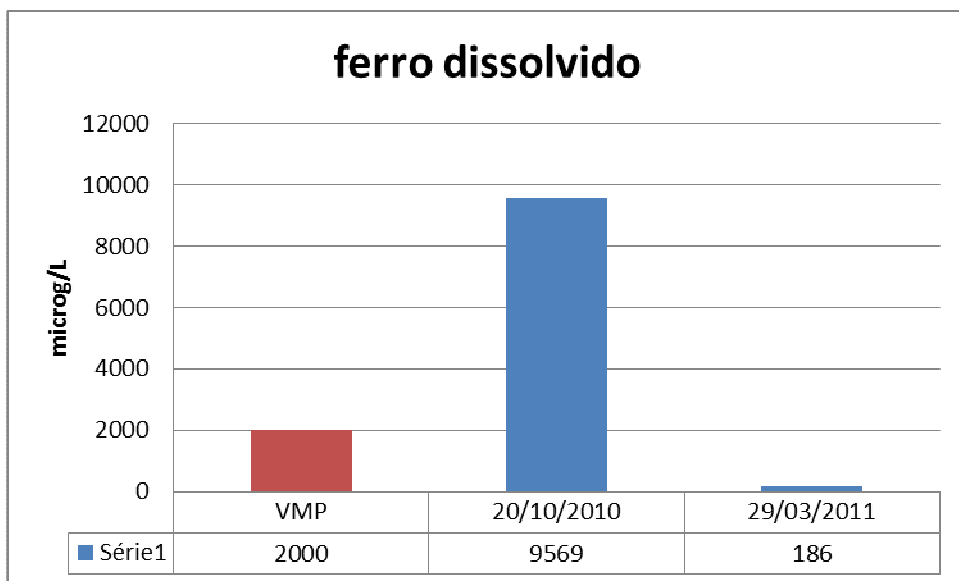
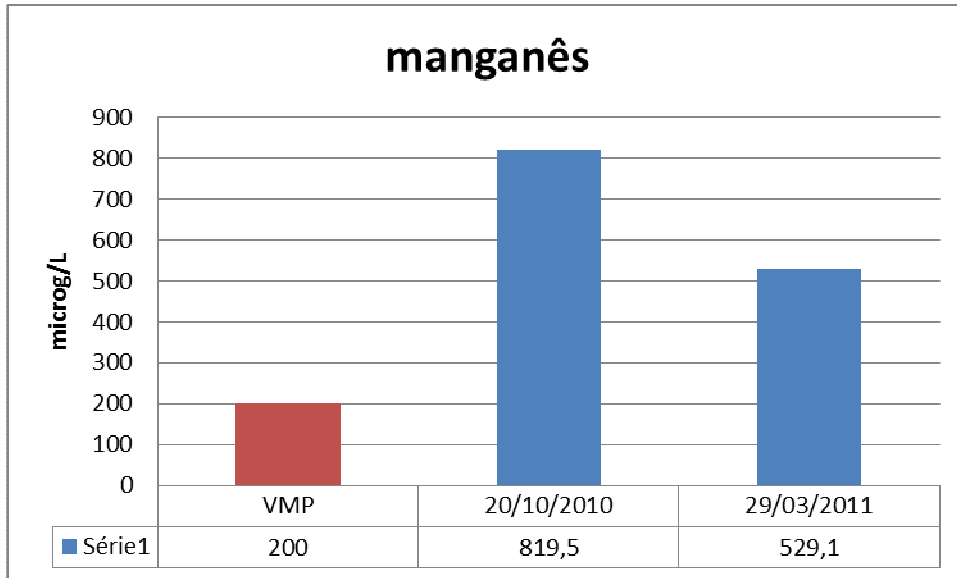
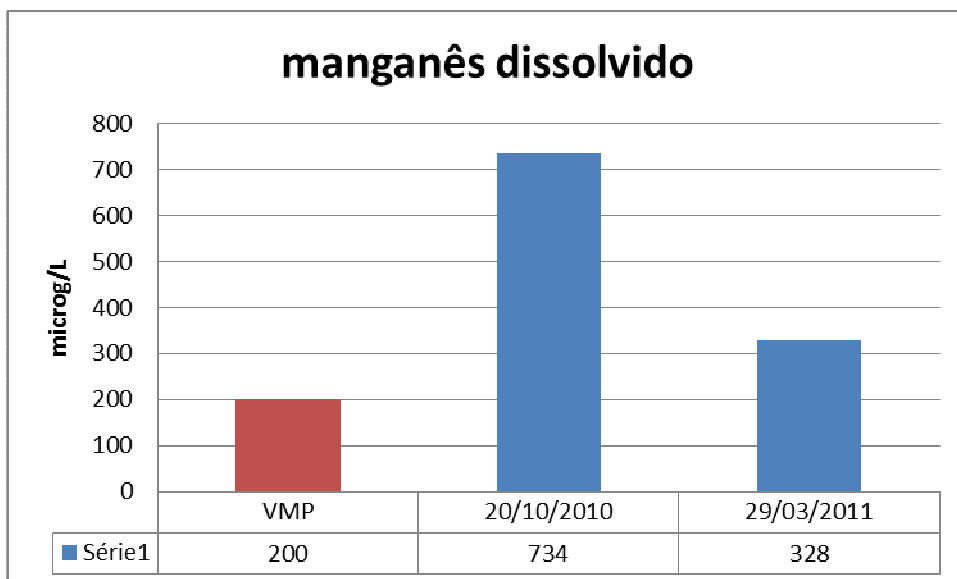
PZ1 Piezômetro montante

O poço 1, localizado a montante, apresenta água com as seguintes características diferenciais¹: pH ácido, alumínio, ferro, manganês e fenóis com valores acima do máximo permitido pela legislação. Chama atenção a presença de fenóis na amostra do dia 29/03/2011, uma vez que na amostra anterior o respectivo parâmetro não foi sequer detectado. Além disso, mostra grandes quantidades de sólidos dissolvidos e sulfatos.

A presença elevada de metais, principalmente ferro e manganês, se dá pelo pH ácido (histórico das águas da região e análises anteriores desse mesmo poço), que dissolve os metais na água. Vale ressaltar que as águas subterrâneas em torno do aterro estão contaminadas pelo processo de mineração a céu aberto e galerias.

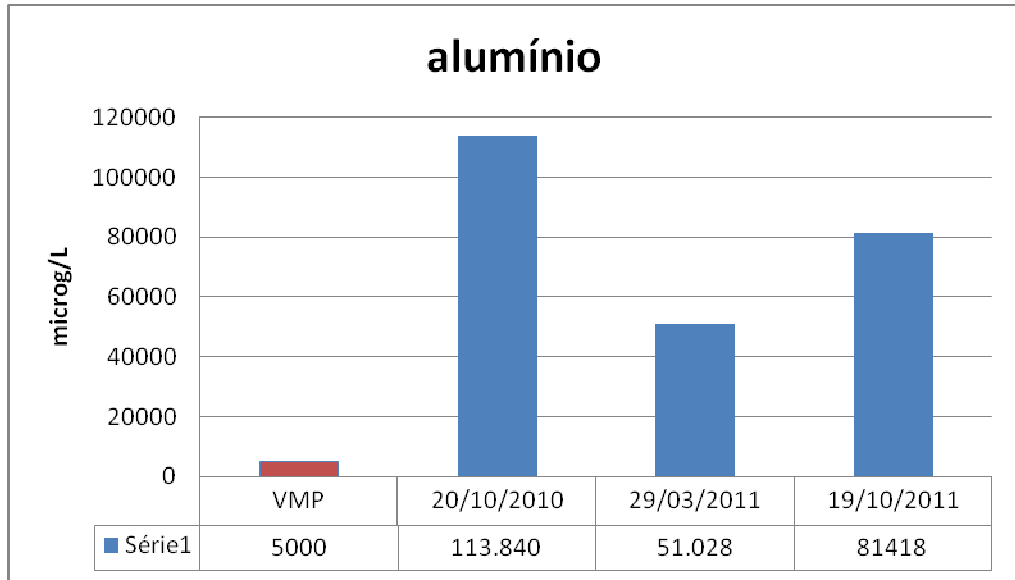
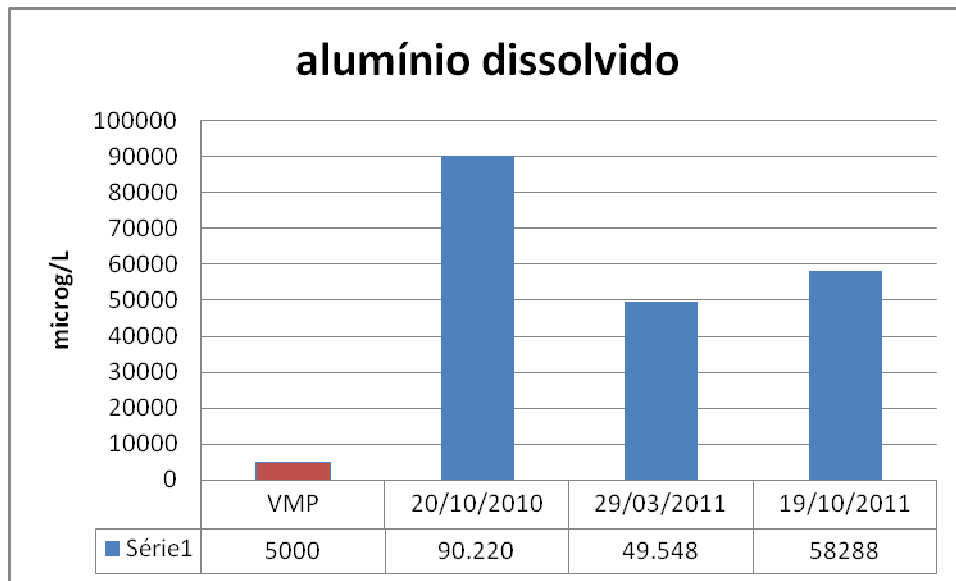
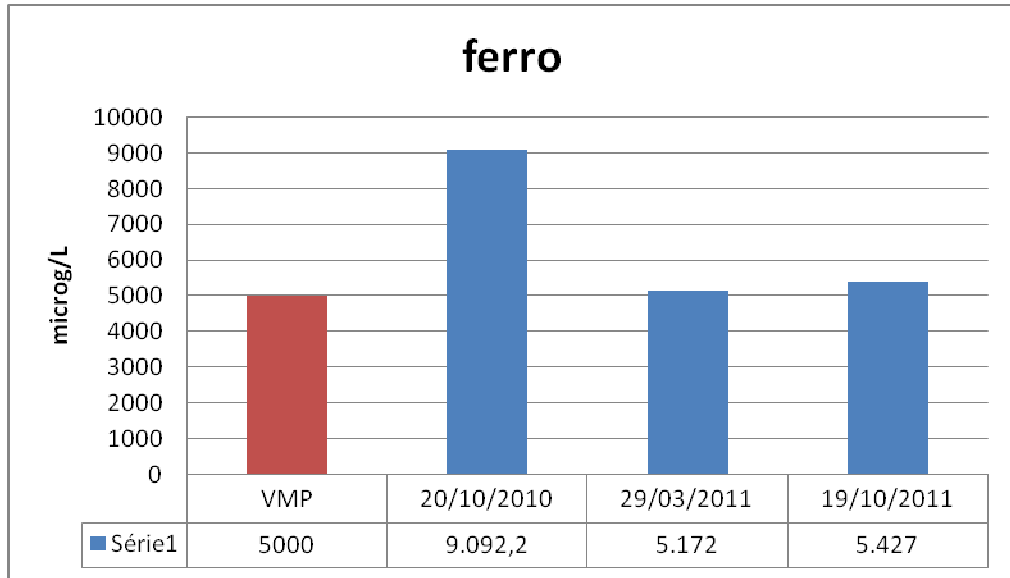
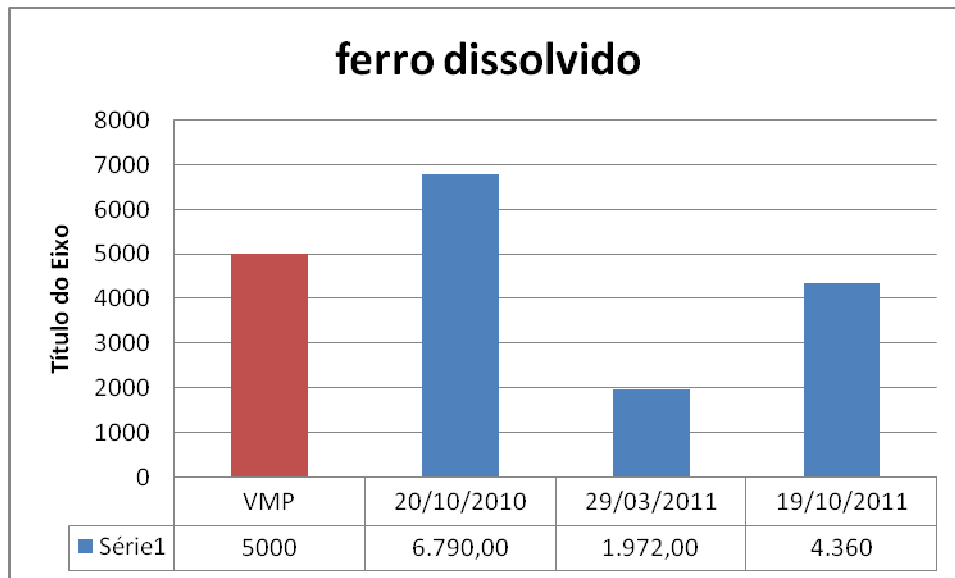
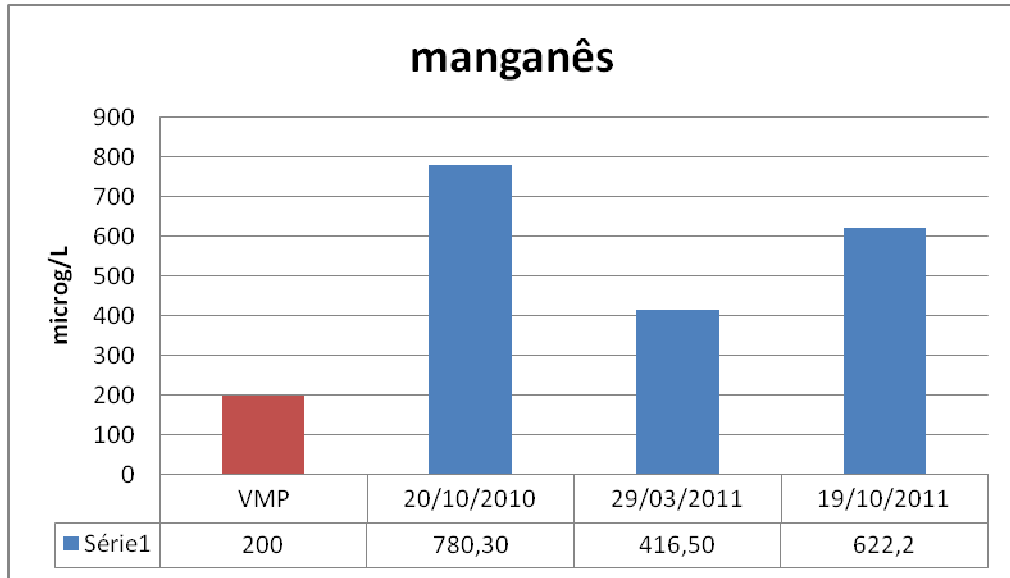
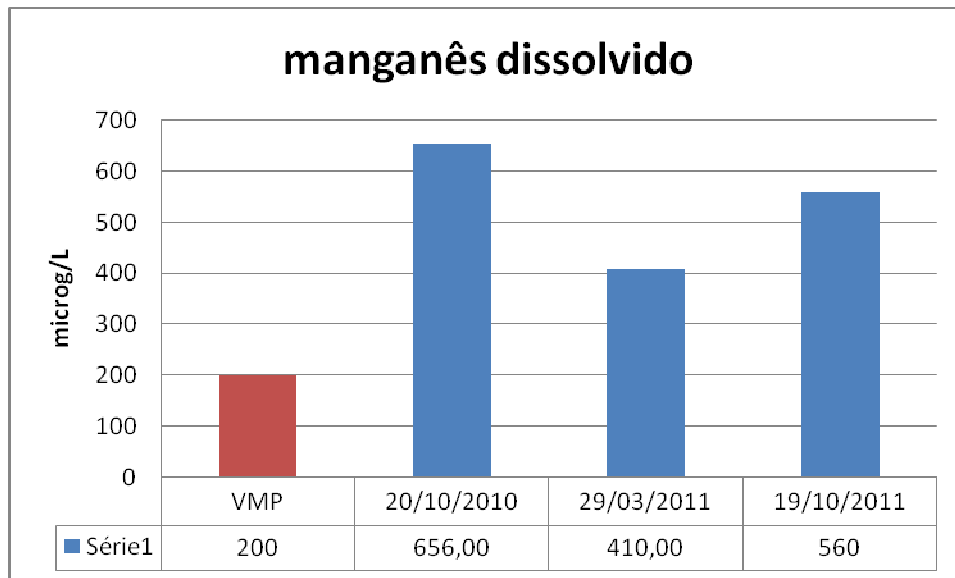
PZ2 - Piezômetro jusante

A água do poço 2 jusante foi coletada no dia 19 de outubro e apresenta características muito parecidas com a água do poço 1 (montante), assim temos: pH ácido, alumínio, alumínio dissolvido, ferro, ferro dissolvido, manganês e manganês dissolvido com valores acima do máximo permitido pela legislação, além da grande concentração sólidos dissolvidos totais e sulfatos. A presença elevada de metais se dá pelo pH ácido da amostra de 3,23 (histórico das águas da região e análises antigas dos poços), que dissolve os metais na água. Vale ressaltar que as águas subterrâneas em torno do aterro estão contaminadas pelo processo de mineração a céu aberto e galerias.

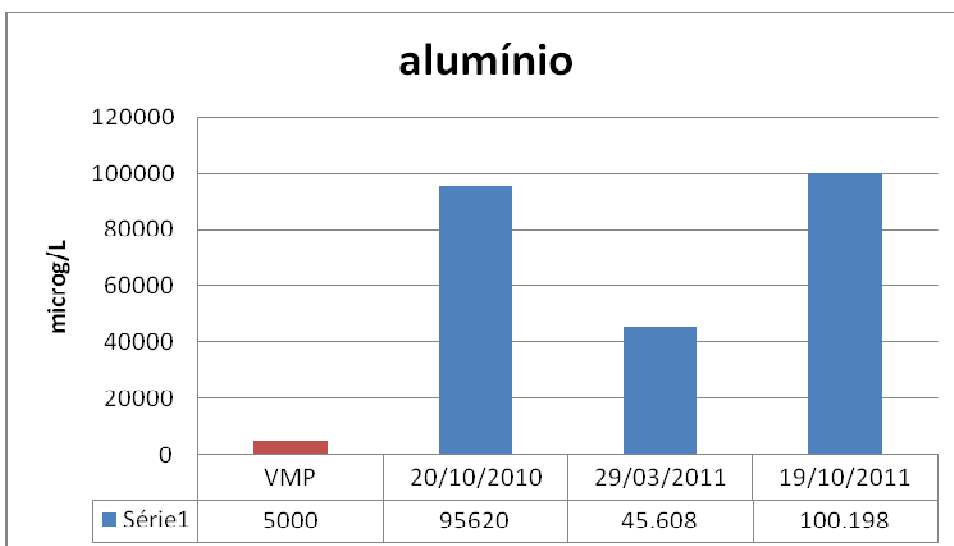
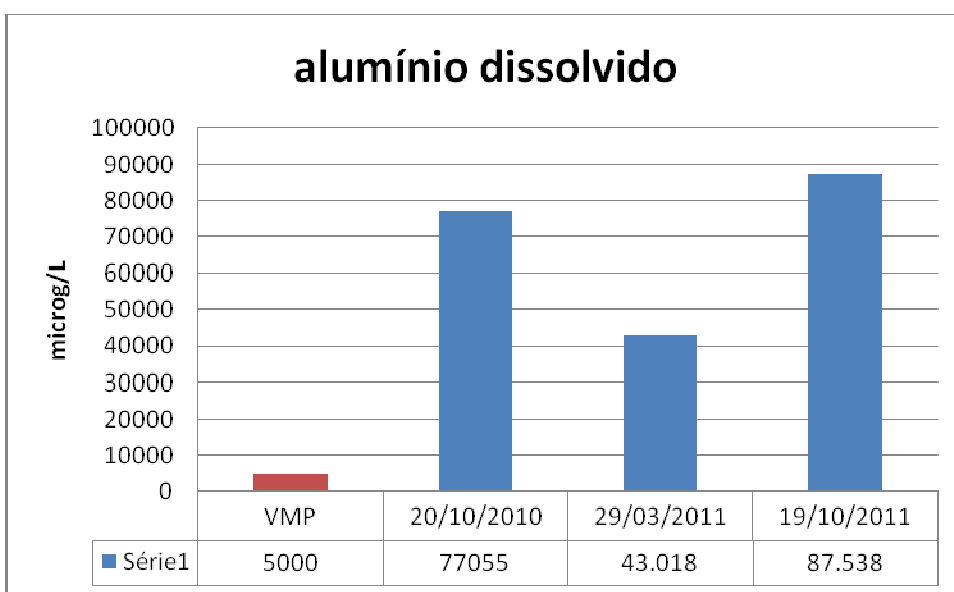
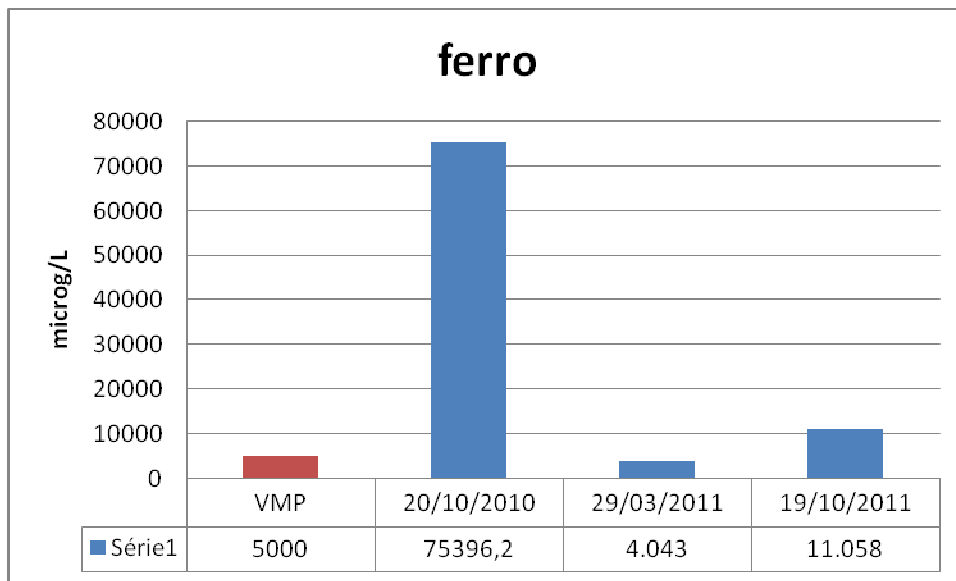
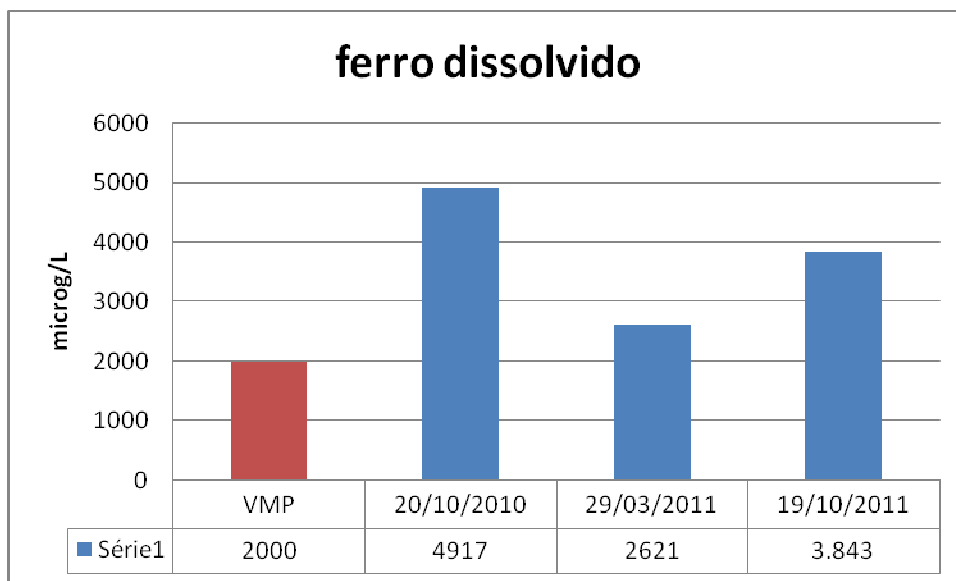
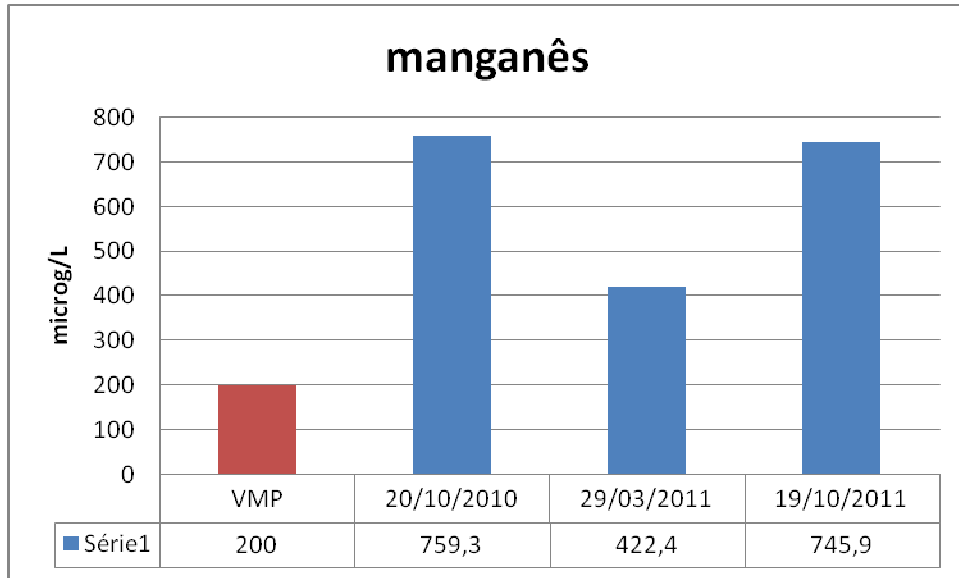
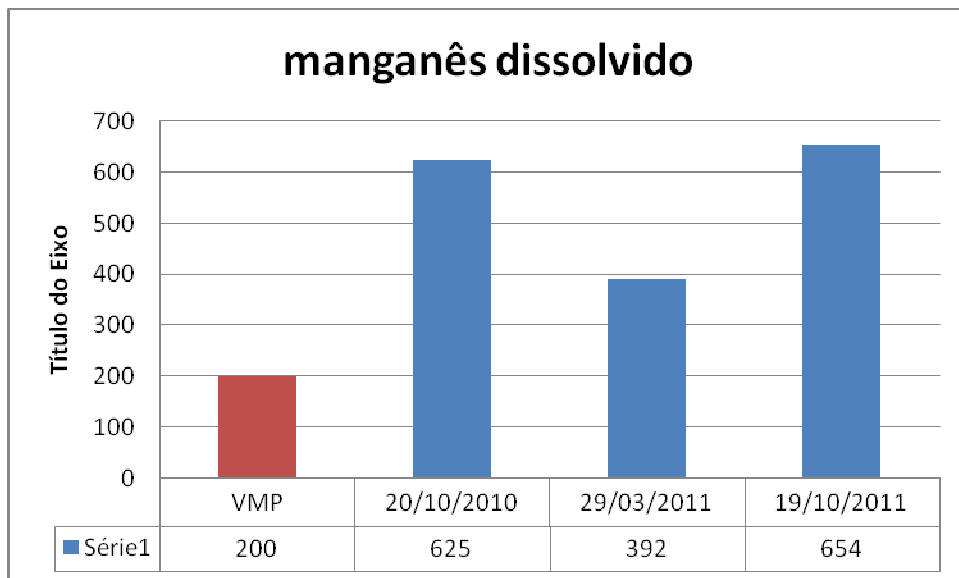
PZ3 – Piezômetro jusante

A água do poço 3 (jusante) foi coletada na mesma campanha de monitoramento e apresenta características aproximadas das águas do poço 1 (montante) e poço 2 (jusante), assim temos: pH ácido, alumínio, alumínio dissolvido, ferro, ferro dissolvido, manganês e

manganês dissolvido com valores acima do máximo permitido pela legislação, além da grande concentração sólidos dissolvidos totais e sulfatos. A presença elevada de metais se dá pelo pH ácido da amostra de 3,08 (histórico das águas da região e análises antigas dos poços), que dissolve os metais na água. Vale ressaltar que as águas subterrâneas em torno do aterro estão contaminadas pelo processo de mineração a céu aberto e galerias.
