**CONSÓRCIO INTERMUNICIPAL DE RESÍDUOS SÓLIDOS URBANOS DA
REGIÃO SUL**

OPERAÇÃO DO ATERRO SANITÁRIO

URUSSANGA - SC

JANEIRO DE 2011

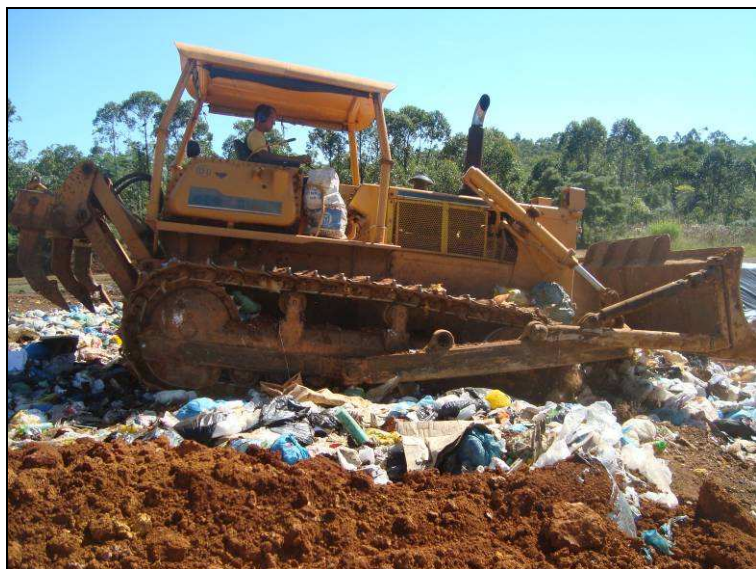
A compactação da massa de lixo é feita pelo trator esteira. São realizadas de 6 a 9 passadas sobre a massa de lixo, gerando uma compactação ideal de 0,7 a 1,0 ton/m³. Com isso, há uma diminuição dos odores, de macro e micro vetores e da geração dos líquidos percolados sobre a pilha de resíduos sólidos urbanos, minimizando o impacto ambiental do aterro sanitário sobre o meio ambiente. Na figura 2 tem-se a foto da compactação dos resíduos e na figura 3 destaca de argila para cobertura dos resíduos.

Figura 2: Compactação massa de resíduos da frente de serviço, novembro de 2010.

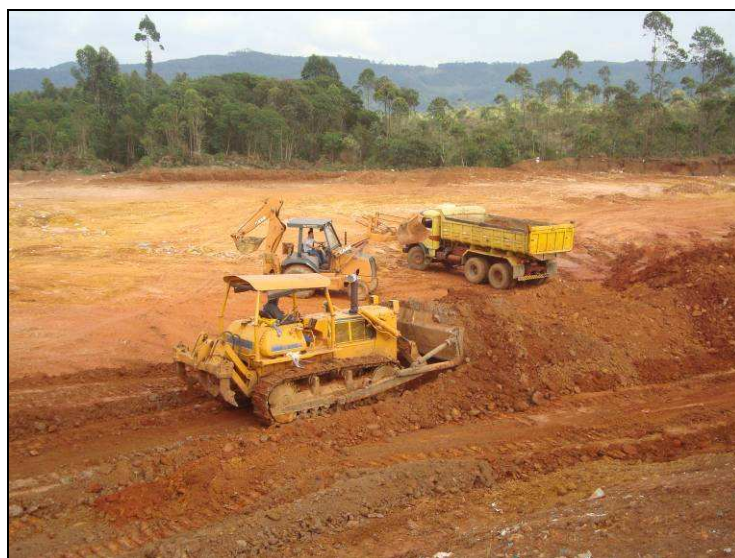
Figura 3: Destoca de argila cobertura da frente de serviço, novembro de 2010.

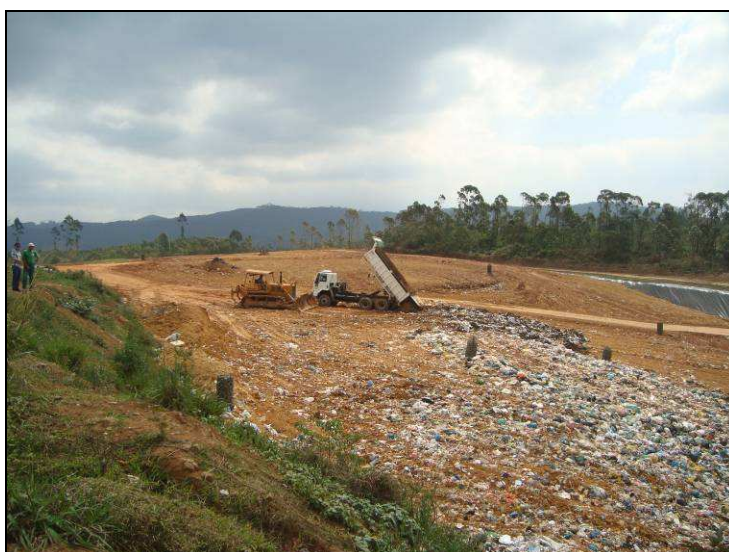
Foto 4: Cobertura e compactação diária da frente de serviço, novembro 2010.

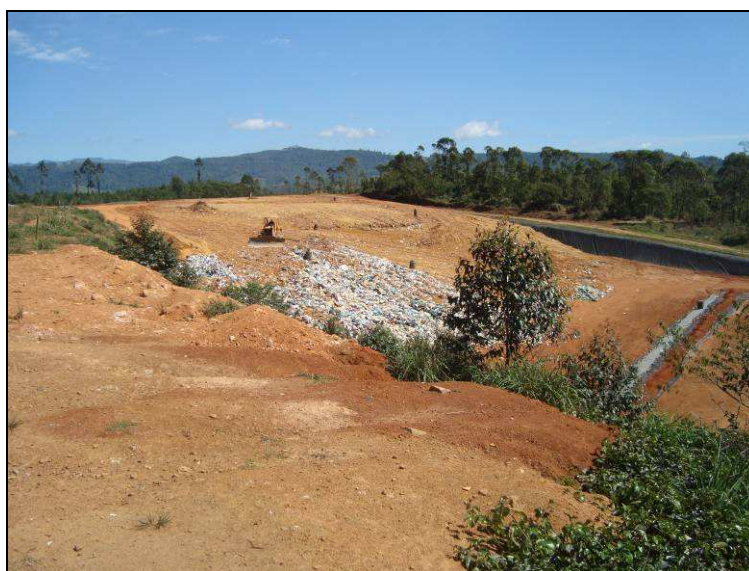
Foto 5: Vista geral da frente de serviço, novembro de 2010.

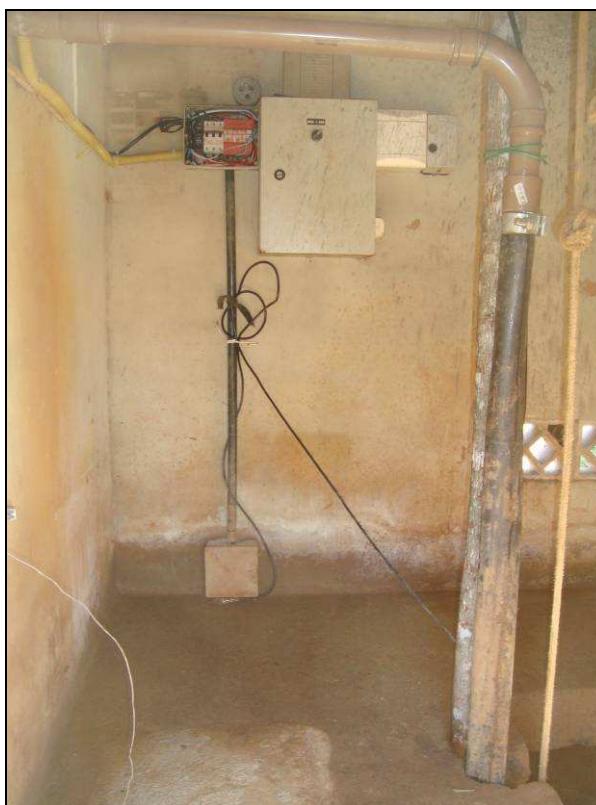
O Cirsures possui 2 bombas, uma nova bomba está em operação e conduz todo chorume gerado para o sistema de tratamento de líquidos percolados. Na figura 6 tem-se a bomba centrífugas submersíveis BCS 205 em operação.

Figura 6: Estação de bombeamento do chorume, agosto de 2010.

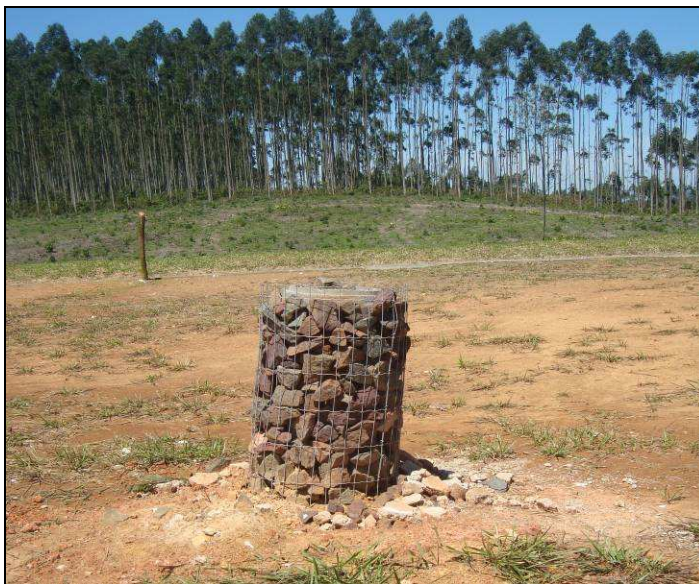
A drenagem dos gases está avançando conforme a frente de serviço do lixo. Os tubos de gases perfurados são protegidos por brita nº 4, esta brita possui também a função drenante auxiliando o fluxo dos gases. A brita é sustentada por uma tela de aço galvanizado podendo ser conferido na figura 7 abaixo.

Figura 7: Drenagem de gases, com brita 4, tubo e tela, dezembro de 2010.

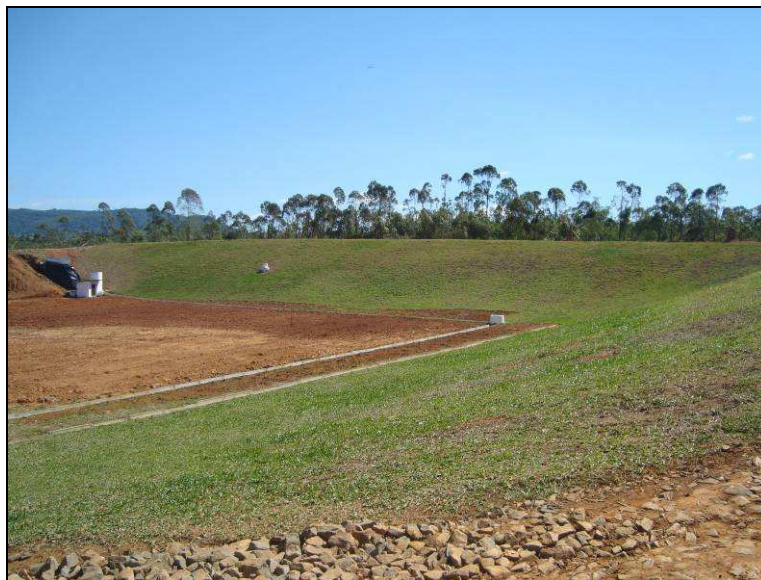
Figura 8: Vista geral dos taludes roçada e manutenção, dezembro de 2010.

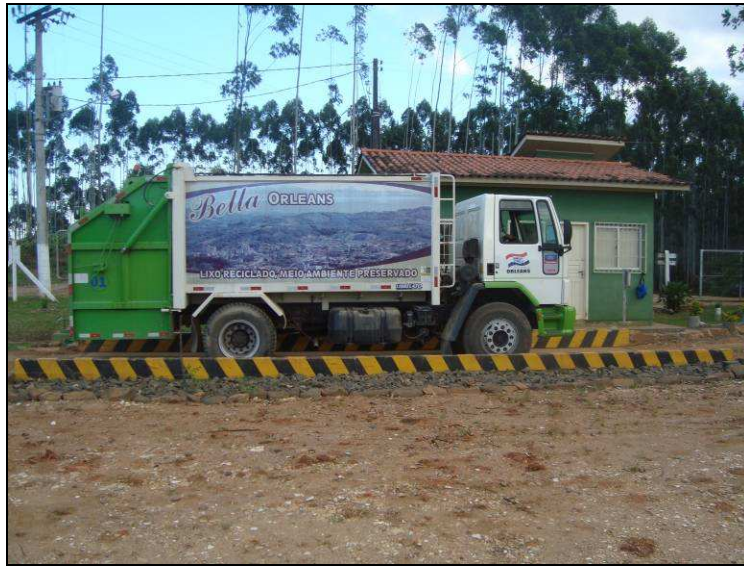
Figuras 9: Controle de pesagem (balança eletrônica), janeiro de 2011.

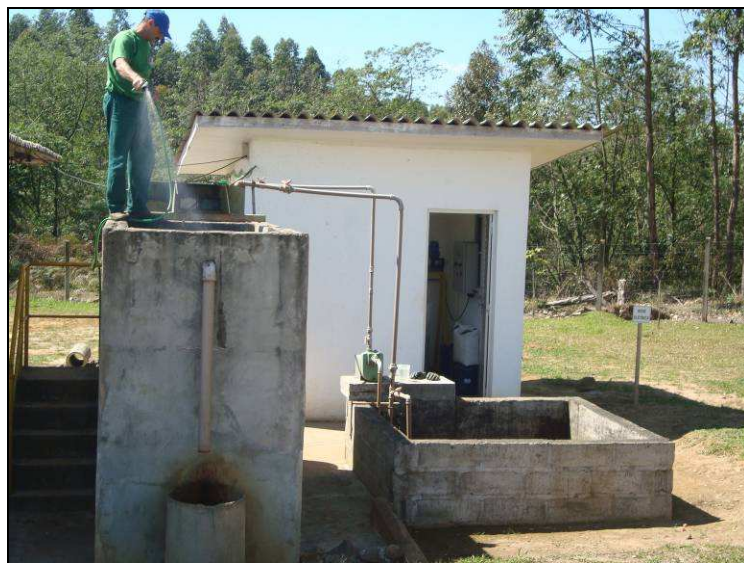
Figura10: Manutenção da estação física químico, janeiro de 2011.

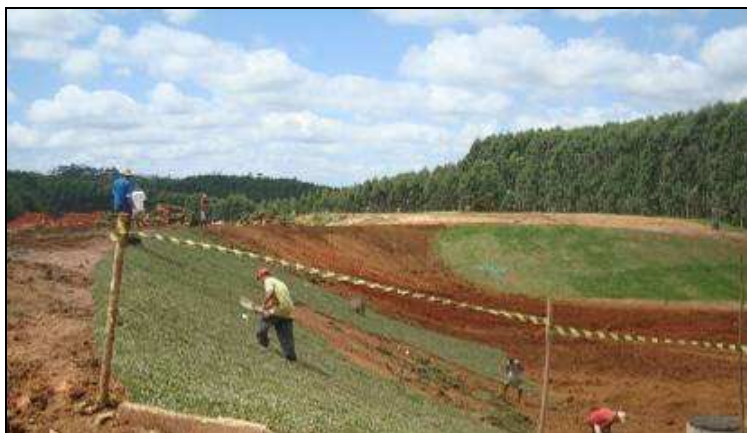
No mês de março foram plantados 920 m² de grama e instalados 130 metros de canaletas utilizadas para drenagem pluvial. Este serviço foi realizado no talude da parte na externa da área 2. Abaixo nas figuras 11 e 12 tem-se a instalação das gramíneas, drenagem pluvial e dissipadores de energia.

Figura 11: Aplicação de 920 m² gramíneas, março de 2010.

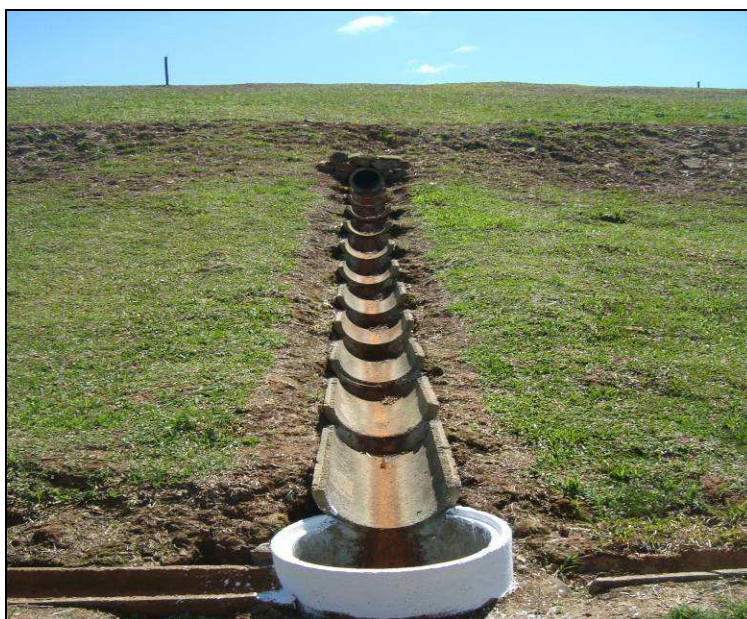
Figura 12: Instalação dos dissipadores de energia, junho de 2010.

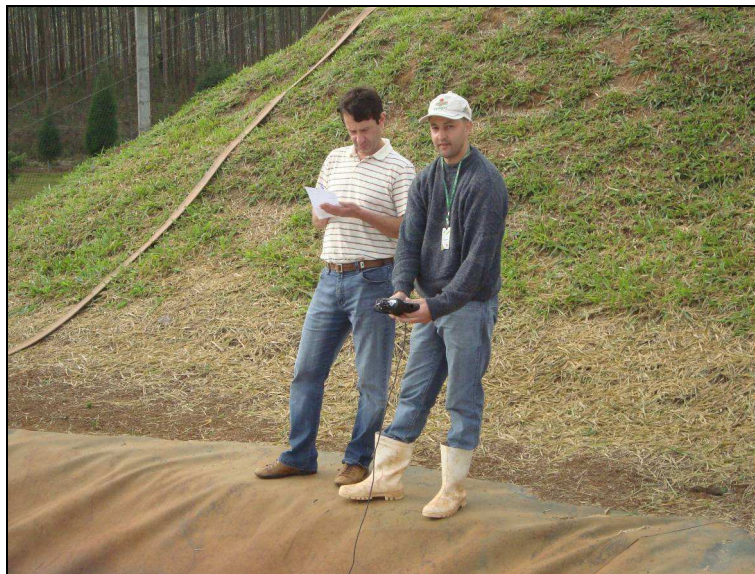
A lagoa aeróbia começou a operar com dois aeradores. O Cirsures adquiriu mais um aerador para acelerar ainda mais o processo de oxidação de matéria orgânica, bem como melhorar a remoção de nitrogênio. O aeradores instalados provém, juntos, ao sistema 15 kg de oxigênio por hora, suficiente para a oxidação da matéria orgânica e manutenção de uma biota ativa na lagoa. O perfil de oxigênio dissolvido foi medido diversas vezes e a concentração média é em torno de 2,0 mg/L. (dados medidos em campo pela equipe de coleta da EPAGRI de Urussanga). Na Figura 14 tem-se a medição do OD na lagoa pelos técnicos do Cirsures e da Epagri.

Figura 14 - Técnicos do Cirsures e Epagri fazendo a medição de OD na lagoa aerada.

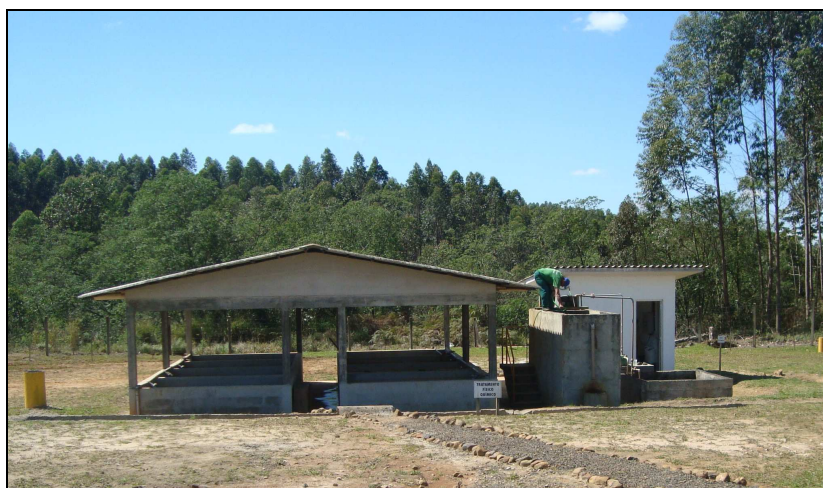
Foto 15: Vista do sistema de tratamento físico-químico de chorume. No lado esquerdo pode ser observado, em amarelo, um poço piezométrico, agosto 2009.

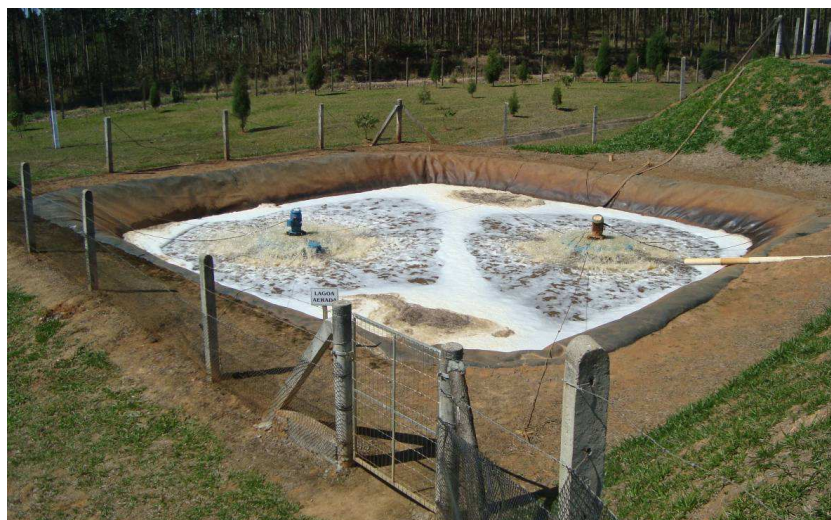
Para que se possa ter essas condições está sendo realizado uma recirculação do efluente da lagoa 3 (aerada e com uma concentração de microorganismos relativamente grande) para a lagoa 1, essencialmente anaeróbia.

Foto 16: Lagoa 3 (aerada) com os dois aeradores de superfície, e a recirculação de chorume para da lagoa 3 para a lagoa 1, janeiro de 2011.

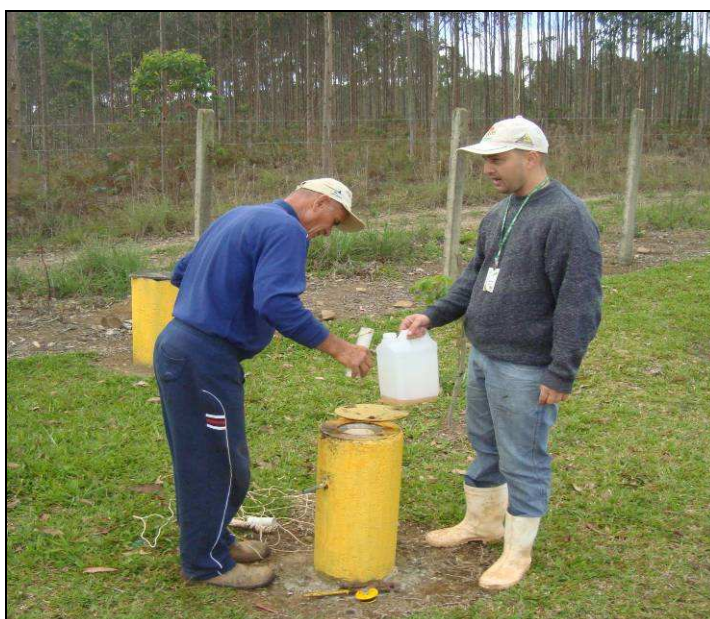
Figura 17: Coleta do piezômetro 2 jusante, outubro 2010.

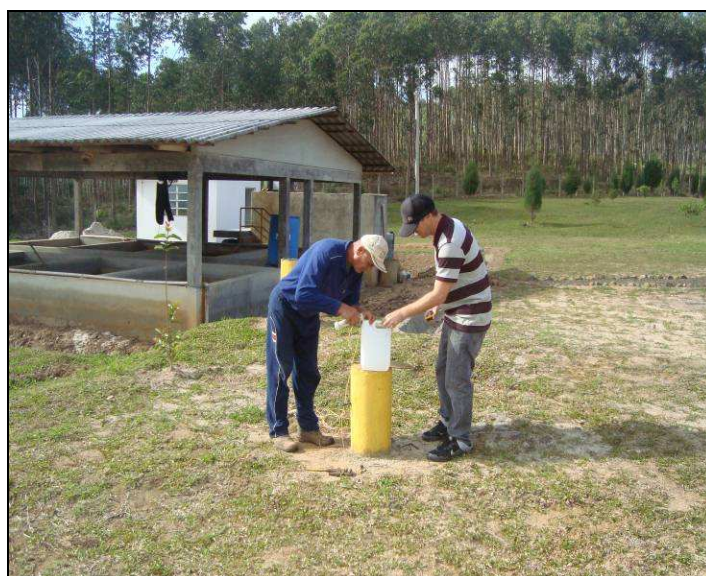
Figura 18: Coleta do piezômetro 3 jusante, outubro 2010.

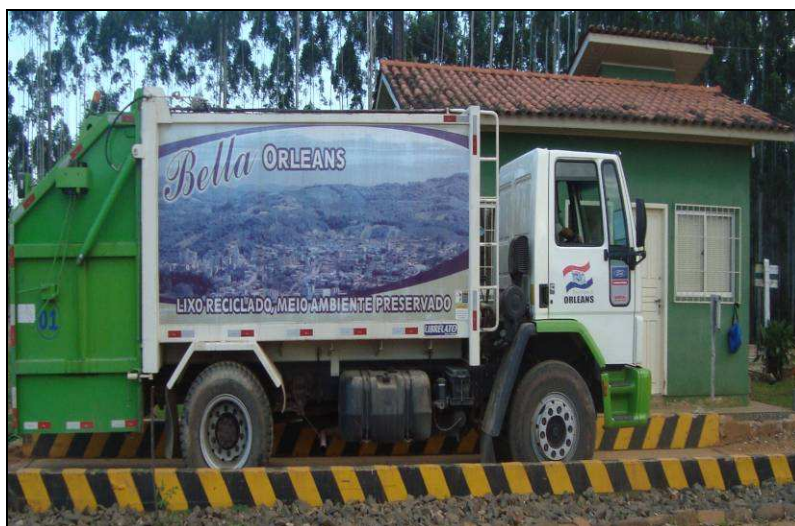
Figura 20: Pesagem do caminhão de Orleans, janeiro de 2011.

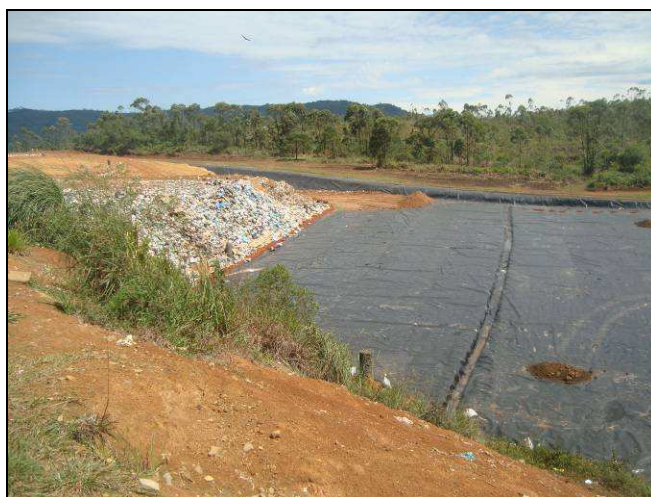
Figura 21: Instalação da geomembrana, dezembro de 2010.

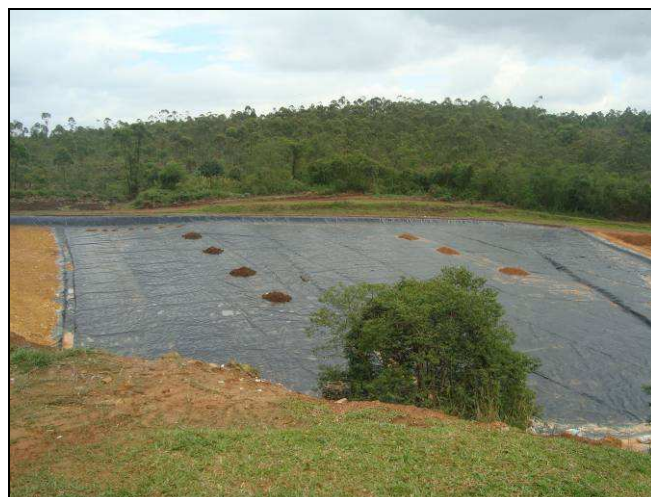
Figura 22: Vista geral da impermeabilização, dezembro de 2010.
