# **CIRSURES**

**CONSÓRCIO INTERMUNICIPAL DE RESÍDUOS SÓLIDOS URBANOS DA REGIÃO SUL**

## **OPERAÇÃO DO ATERRO SANITÁRIO**

**URUSSANGA - SC**

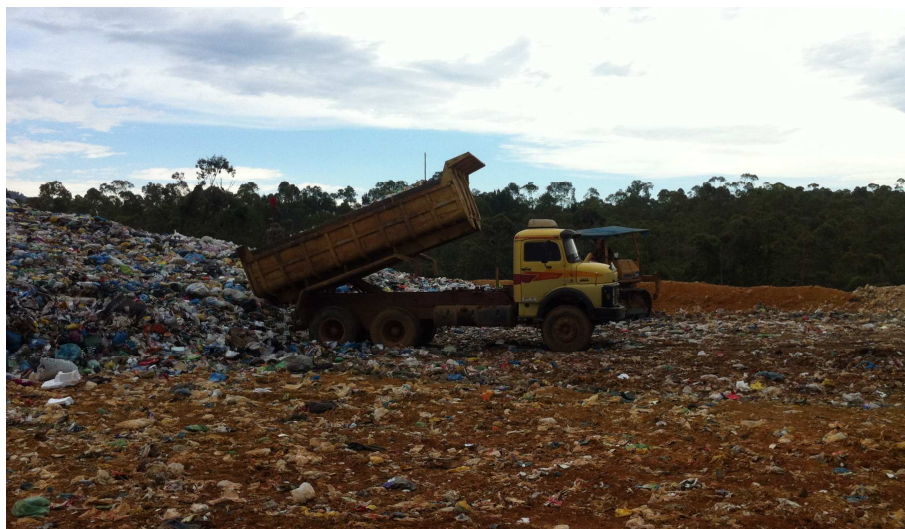
A cobertura do lixo é realizada diariamente com argila, com camada preliminar intermediária de 20 cm espessura, à exceção dos dias chuvosos conforme orientações dos técnicos da Fatma. A área de serviço é mantida sempre com a menor área possível. Durante os meses de verão há maior dificuldade na realização da cobertura diária devido ao elevado índice pluviométrico. A Figura 2 cobertura massa de resíduos (método da rampa).

Figura 2: Cobertura da massa de resíduos, novembro de 2013.

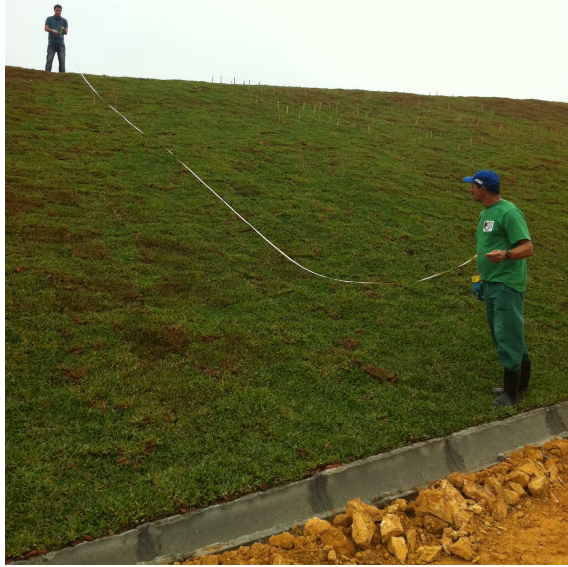
Vale ressaltar o Cirsores plantou aproximadamente 3.500 m<sup>2</sup> de grama, para aplicação nos taludes finalizados. Além disso, semanalmente é realizado o monitoramento das mais de 200 mudas, espécies nativas e frutíferas plantadas para recompor o cinturão verde. Na Figura 4 temos a fixação da grama nos taludes.

Figura 4: Fixação e medição das gramas no talude, setembro de 2013.

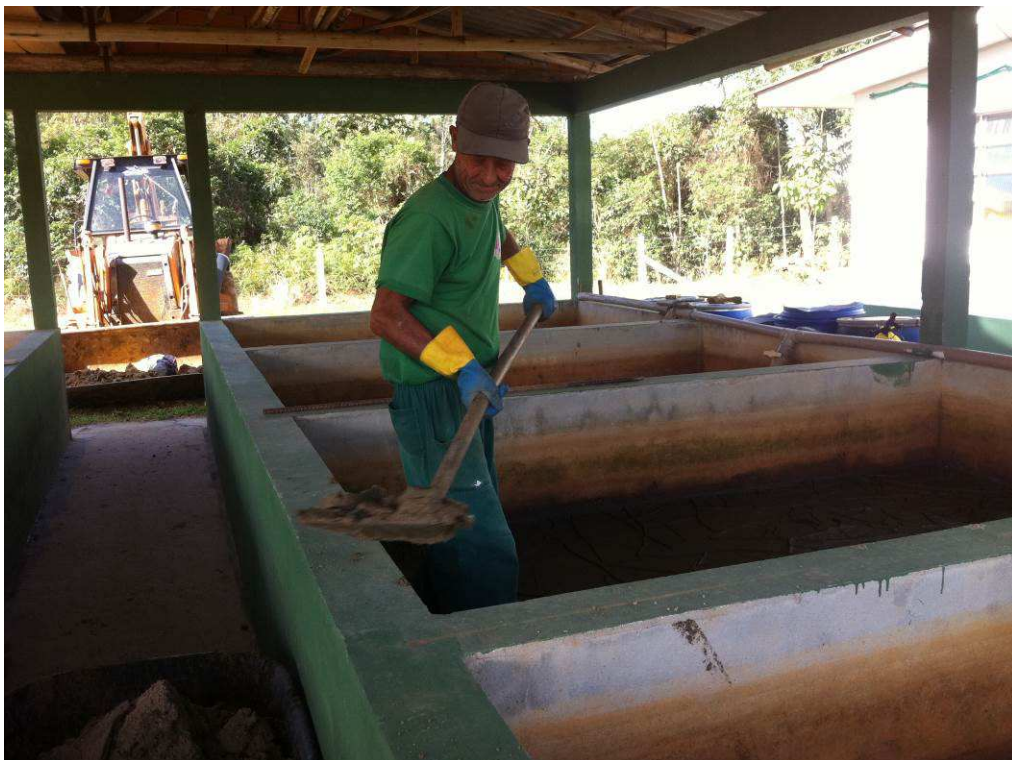
Figura 06: Retirada do lodo dos leitos secagem – ETE físico -química, outubro de 2013.

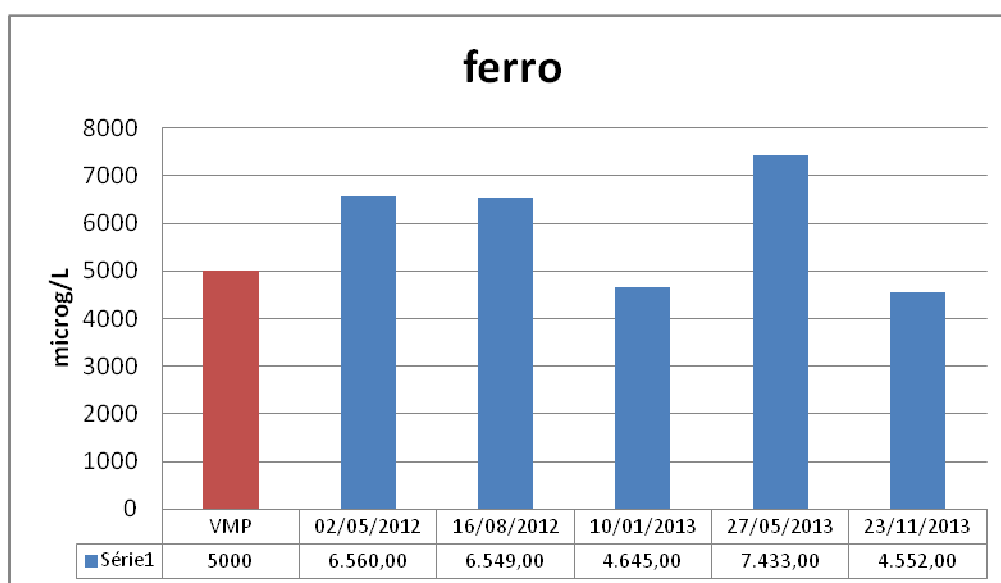
A água do poço 2 jusante foi coletada no dia 23/11 apresenta as seguintes características: pH ácido (sem limite máximos), ferro e alumínio com valores acima do máximo previsto pela resolução do CONAMA, além da grande concentração de sulfatos. A presença elevada de metais se dá pelo pH ácido da amostra de 3,0 (histórico das águas da região e análises antigas dos poços), que favorece a dissolução dos metais na água. Vale ressaltar que as águas subterrâneas em torno do aterro estão contaminadas pelo processo de mineração a céu aberto e galerias.

Figura 18: Ferro PZM 02.

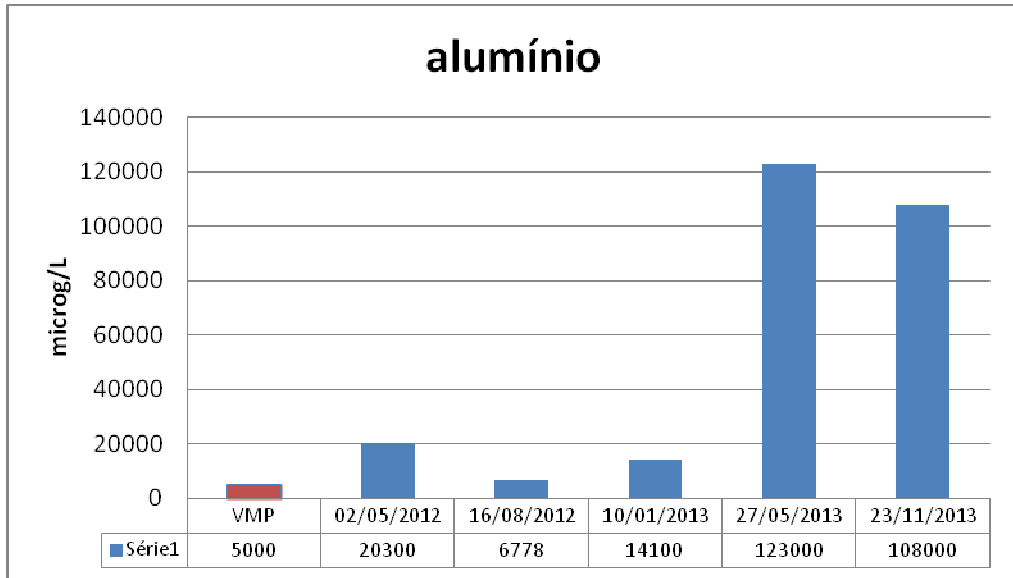
Figura 19: Alumínio PZM 02.

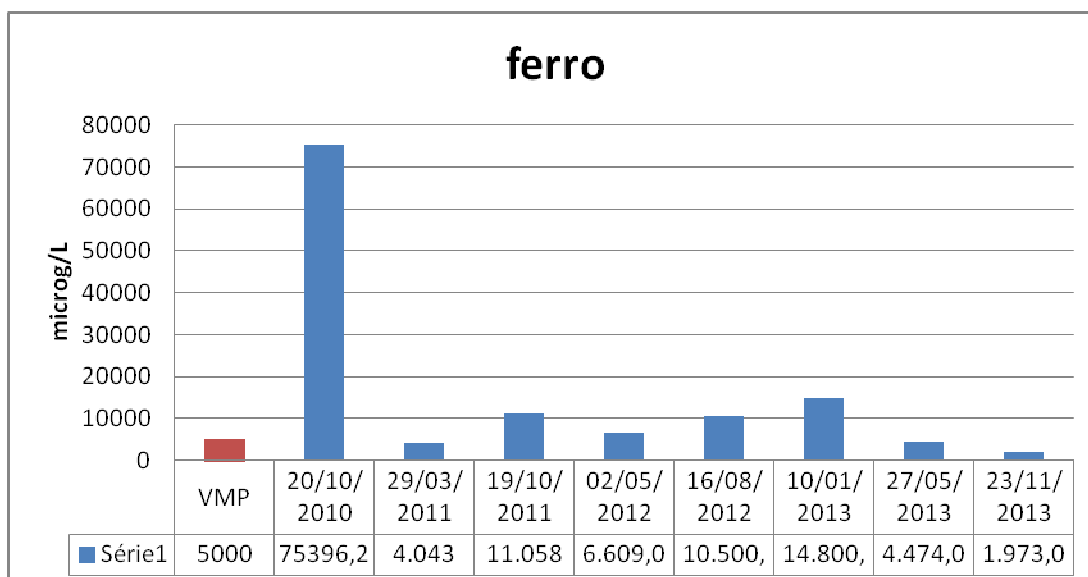
A água do poço 3 (jusante) foi coleta na mesma campanha de monitoramento e apresenta características aproximadas das águas do poço 2 (jusante), assim temos: pH ácido (sem limite máximos), alumínio, ferro, e com valores acima do máximo permitido pela legislação. A presença elevada de metais se dá pelo pH ácido da amostra de 2,9 (histórico das águas da região e análises antigas dos poços), que dissolve os metais na água. Vale ressaltar que as águas subterrâneas em torno do aterro estão contaminadas pelo processo de mineração a céu aberto e galerias.

Figura 20: Ferro PZM 03.

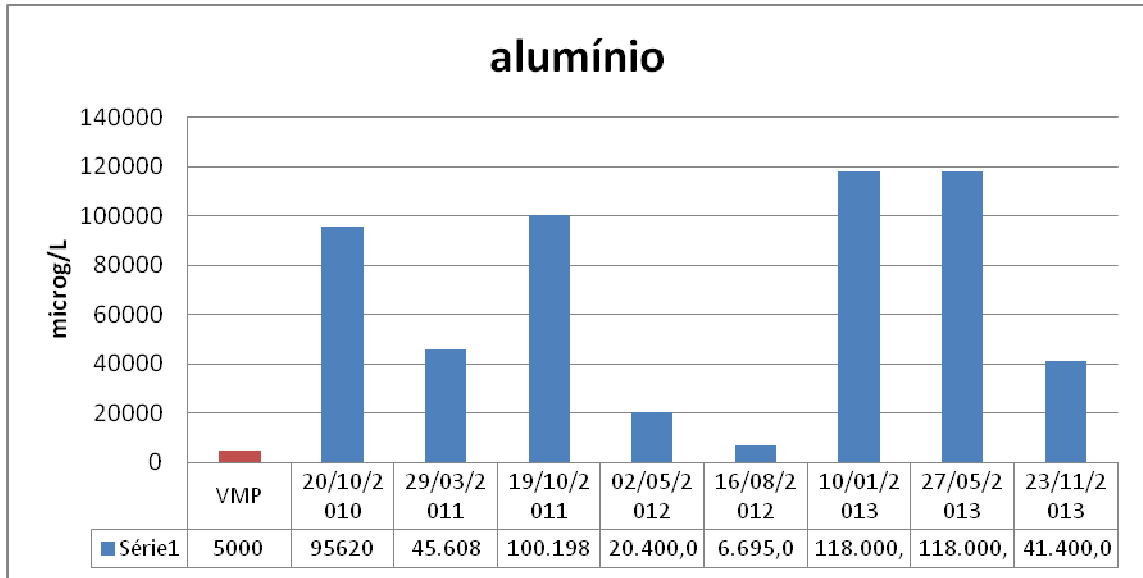
Figura 21: Alumínio PZM 03.
