**CONSÓRCIO INTERMUNICIPAL DE RESÍDUOS SÓLIDOS URBANOS DA REGIÃO SUL -
CIRSURES**

RELATÓRIO ANUAL DE OPERAÇÃO DO ATERRO SANITÁRIO

URUSSANGA - SC

MAIO DE 2018

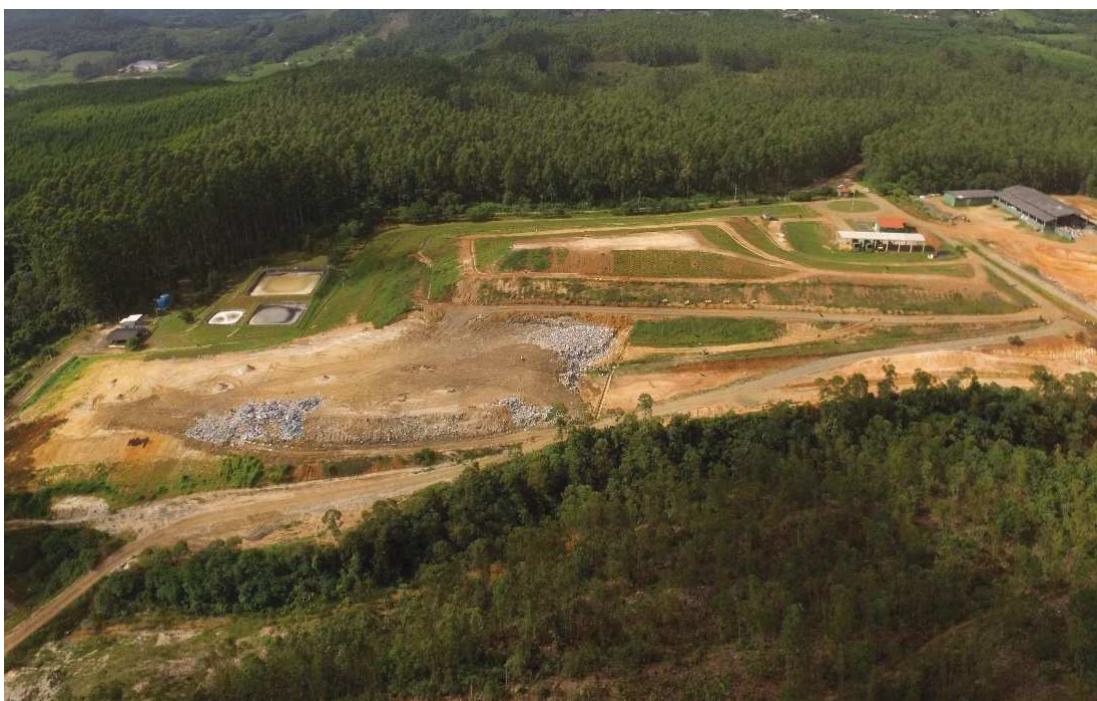
Consiste na formação de camadas de resíduos compactados, que são sobrepostas acima do nível original do terreno. Os resíduos são descarregados, espalhados, compactados durante o dia e cobertos ao final do dia. Na Figura 3 abaixo, temos uma imagem da finalização do primeiro patamar de disposição final de resíduos sólidos.

Figura 3: Vista da finalização do primeiro patamar, janeiro de 2018.

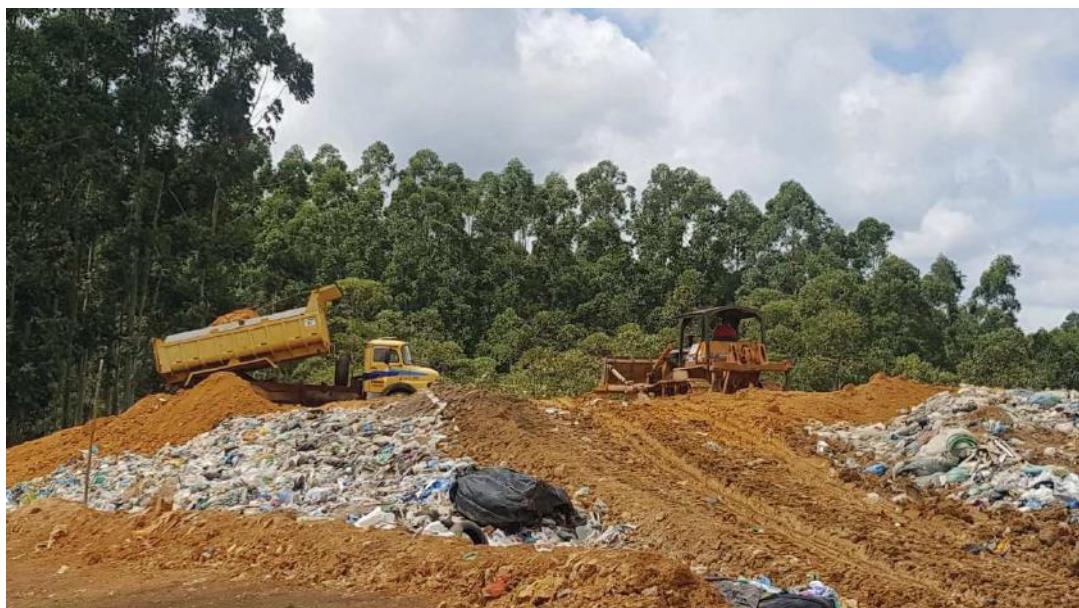
Figura 4: Operação do aterro frente de serviço, fevereiro de 2018.

No CIRSURES, assim como nos aterros sanitários brasileiros, o recebimento dos resíduos dá-se de forma bruta, sem tratamento prévio. Em determinados países é comum o emprego de Trituração ou enfardamento dos resíduos, proporcionando grande redução em seu volume, o que permite aperfeiçoar as diversas técnicas construtivas, harmonizando uma compactação mais eficiente associada às drenagens de chorume e gases, oferecendo um melhor reaproveitamento do biogás e de sistema de cobertura, além de facilitar o tráfego de veículos sobre a célula. A Figura 4 mostra a atuação na frente de serviço do aterro sanitário do CIRSURES.

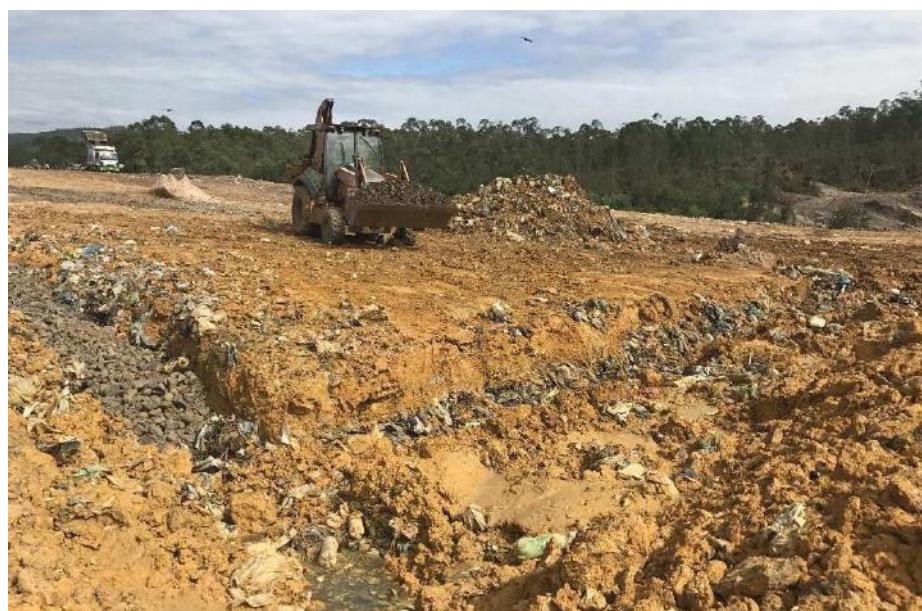
O sistema de drenagem de lixiviado é do tipo “espinha de peixe”, composto por drenagem principal e drenagens secundárias, nas camadas superiores o sistema de drenagem é apenas interligado com britas nº4 como mostra a Figura 5 abaixo.

Figura 5: Interligação do sistema de drenagem de lixiviado, março de 2018.

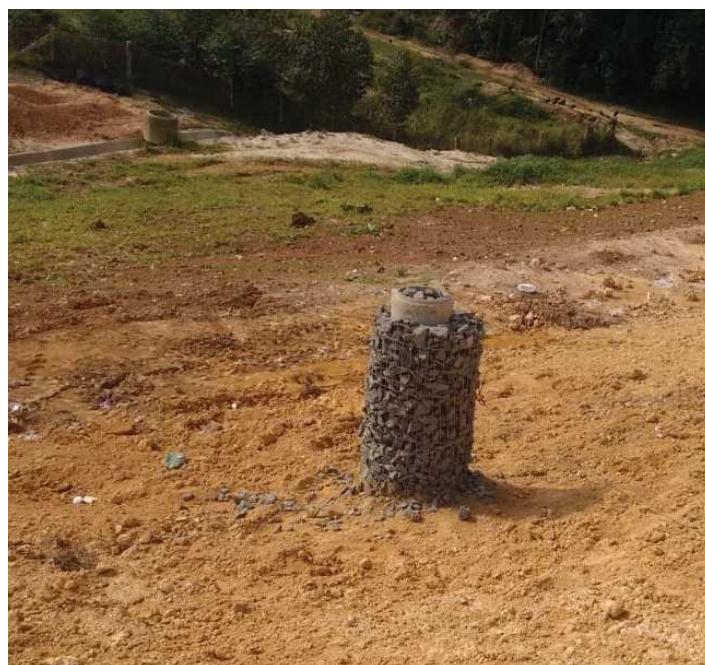
A drenagem dos gases avança conforme a frente de serviço. Os tubos de concreto, tipo ponta e bolsa, possuem o corpo perfurado. São preenchidos por brita nº4, que possui também a função drenante, como mostra a Figura 6. A brita é sustentada por uma tela de aço galvanizado. Na medida em que as áreas são ocupadas com o resíduo disposto, é realizada a ligação entre o sistema de drenagem de gases e a drenagem longitudinal do chorume.

Figura 6: Queimador de gás do aterro sanitário, abril de 2018.

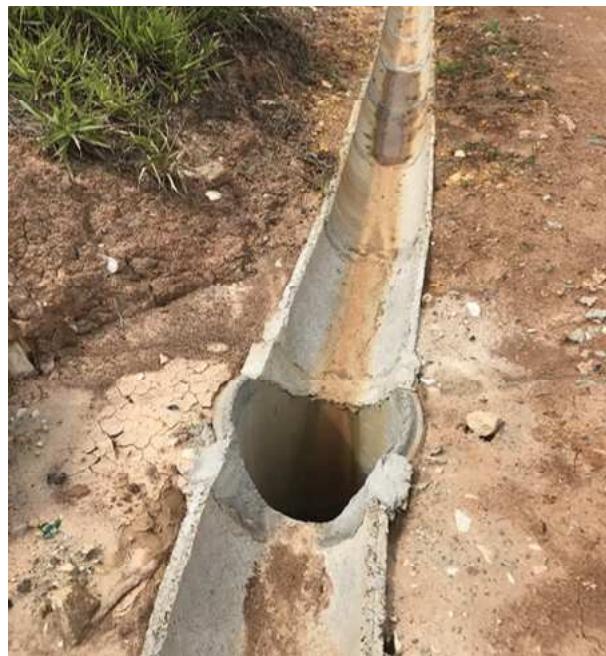
Figura 7: Evolução do sistema de drenagem pluvial, março de 2018.

Estes sistemas de drenagem podem ser compostos de drenos escavados no solo, revestidos com grama ou argamassa, canaletas de concreto, caixas de passagem, tubulação em concreto e dissipadores em pedra ou rachão, com evolução da frente de serviços a drenagem vem acompanhando como mostra a Figura 7.

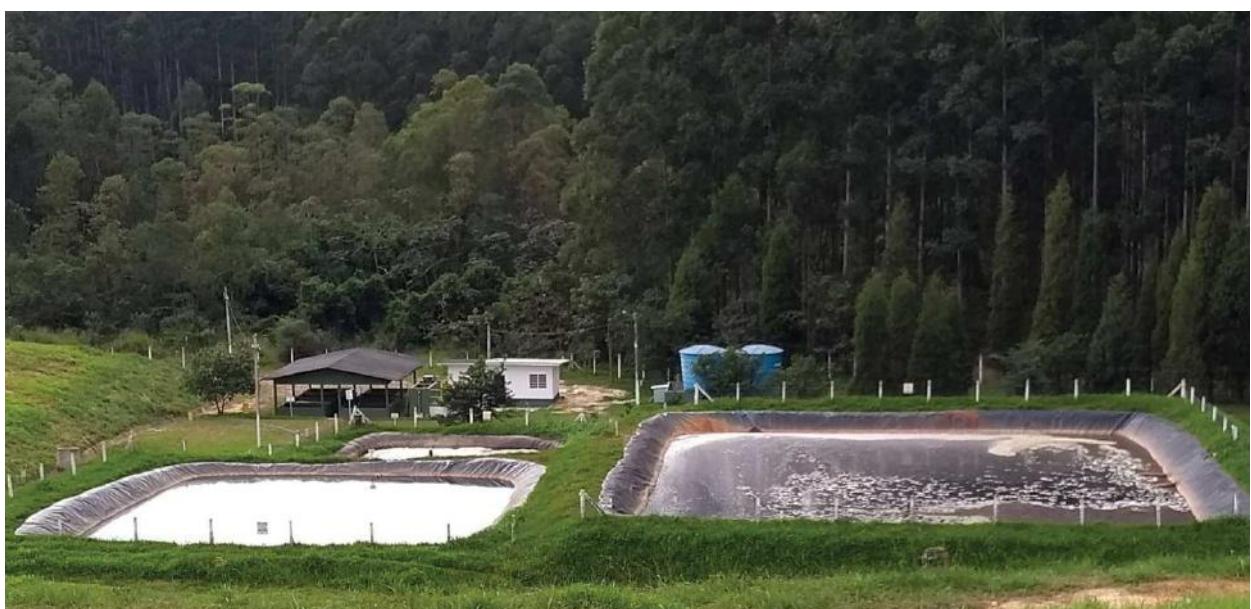
O sistema de tratamento utilizado pelo CIRSURES é do tipo combinado. A primeira etapa do tratamento de efluentes é biológica. O tratamento é realizado por meio de sistema composto por três lagoas de estabilização. As duas primeiras lagoas são anaeróbias e terceira aerada, Figura 8 mostra as Lagoas 1 e 2.

Figura 8: Lagoas anaeróbias 1 e 2 - Sistema de tratamento de chorume. Ao fundo sistema de tratamento físico-químico, abril de 2018.

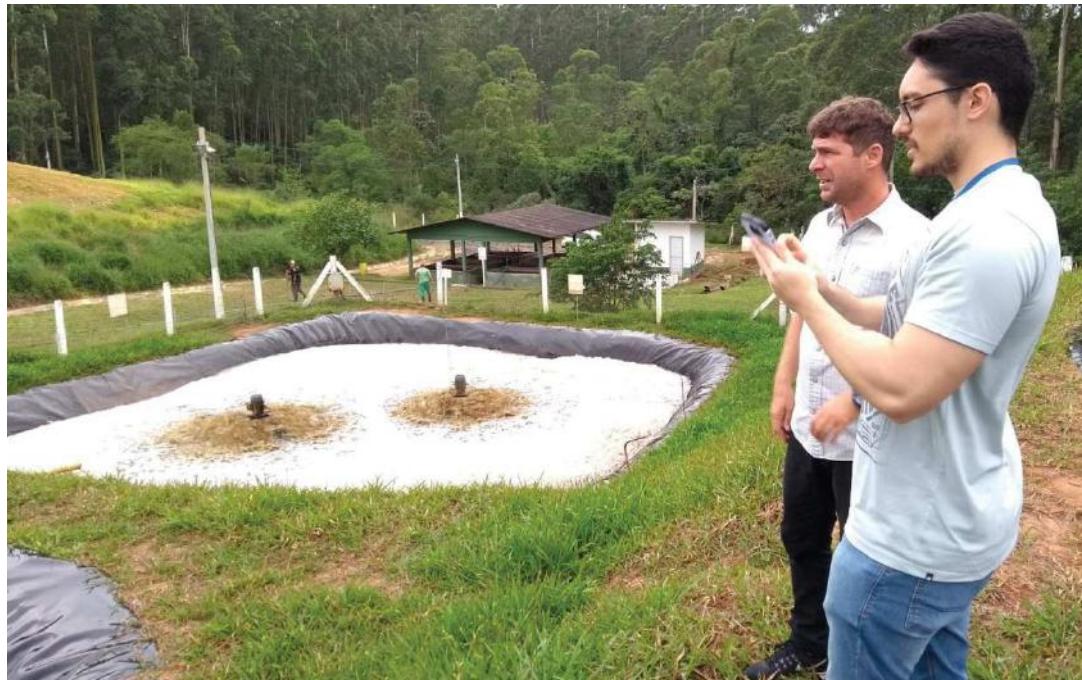
Figura 9: Lagoa aerada - tratamento de chorume, durante a visita do técnico da ARIS, novembro de 2017.

O volume das lagoas anaeróbias 1 e 2 são 765 m^3 e 382 m^3 , respectivamente. A última lagoa é uma lagoa aerada, lagoa 3, por sua vez, possui um volume de 100 m^3 e tem instalados dois aeradores de superfície com 5 CV cada, totalizando 10 CV de potência. A Figura 9 mostra a lagoa aerada, que opera continuamente. A aeração mecânica na massa líquida fornece ao sistema 15 kg de oxigênio por hora, suficiente para a oxidação da matéria orgânica e nitrogênio e determina a geração e crescimento de flocos biológicos suspensos, que por sua vez hidrolisam e metabolizam os componentes do poluente do lixiviado. Uma vez a cada oito dias é efetuada a mudança de posicionamento dos aeradores.

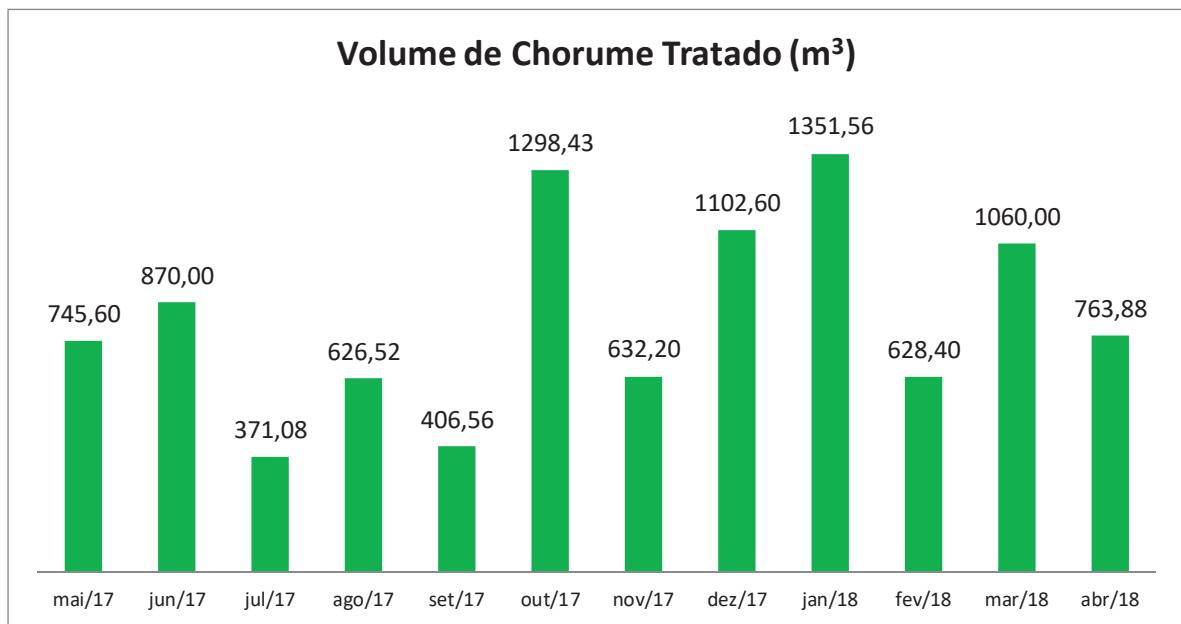
A vazão de projeto do sistema biológico de tratamento é 48 m³/dia de chorume (1.440 m³/mês). Os valores de vazão referentes à estação de tratamento de chorume do aterro sanitário do CIRSURES no período de maio de 2017 a abril de 2018 constam na Figura 10. A média mensal de volume tratado pela ETE do Cirsures nos últimos 12 meses é de 821 m³.

Figura 10: Volume de chorume tratado na ETE no período de maio de 2017 até abril de 2018.

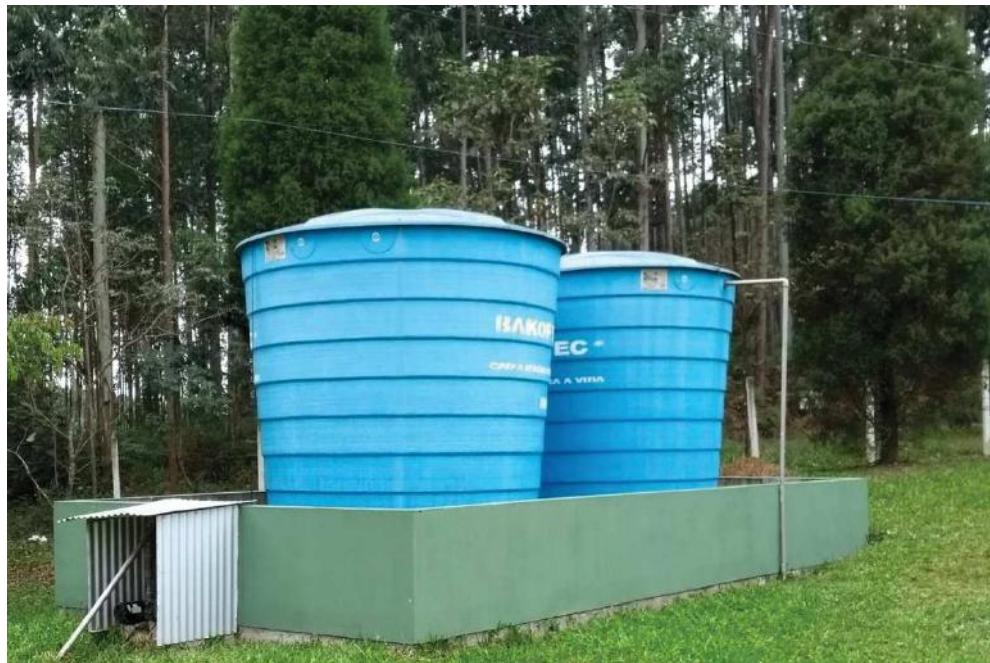
Figura 11: Caixas Retentoras de Chorume (equalização para o sistema físico-químico), maio de 2018.

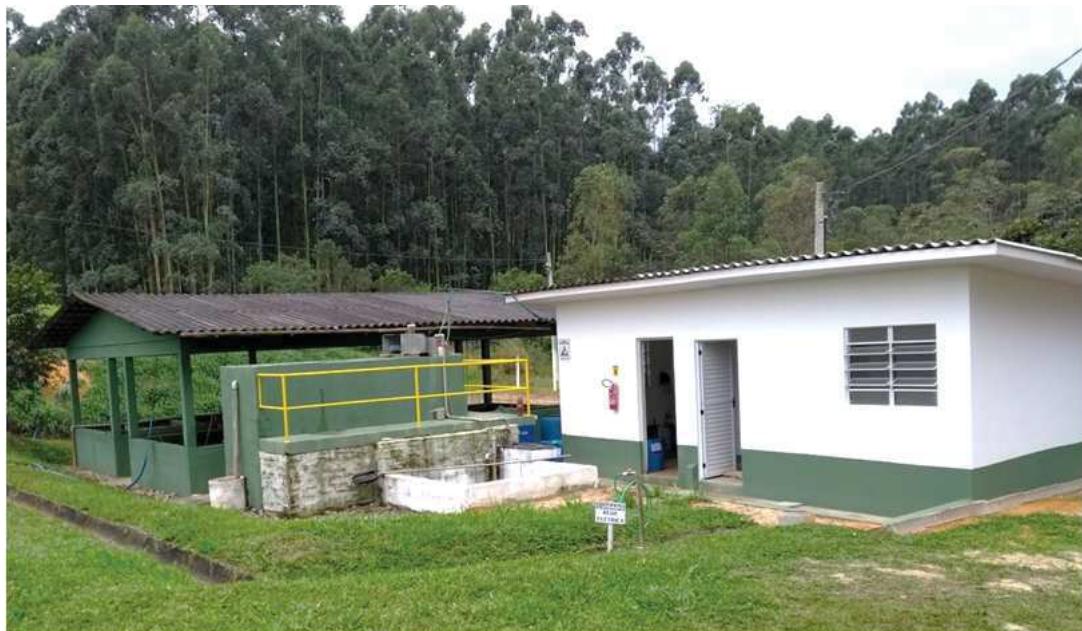
Figura 12: Tratamento Físico-Químico, destaque para ampliação da casa de química, abril de 2018.

O clarificado é então encaminhado para disposição final em corpo d'água enquanto os flocos decantados são encaminhados para o sistema de desaguamento e secagem do lodo, como mostra a Figura 12. Entre novembro de 2017 e março de 2018 o consórcio ampliou a estrutura do tratamento físico-químico. Foi construído um laboratório e um lavabo anexo a casa de química existente.

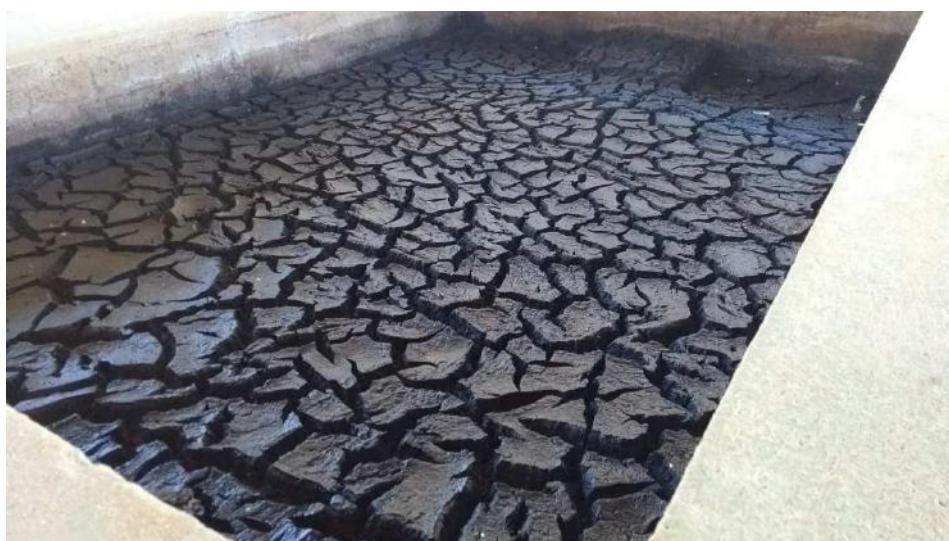
O sistema de secagem do lodo é constituído por oito tanques, cujo material filtrante é composto por camadas de areia grossa lavada e de brita $\frac{3}{4}$ ", sobrepostas. A Figura 13 mostra a secagem do lodo.

Figura 13: Tratamento Físico-Químico, detalhe do leito de secagem, abril de 2018.

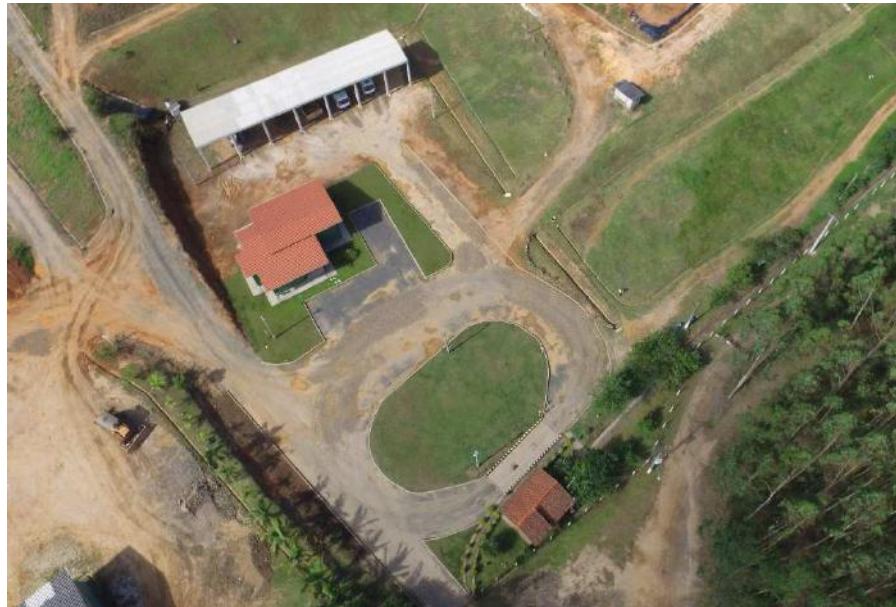
Figura 14: Vista aérea da guarita, balança, auditório e garagem, fevereiro de 2018.

A guarita tem como objetivo fundamental o controle de acesso ao aterro sanitário e inspeção de caminhões. É equipada com computador, sistema de monitoramento por meio de câmeras, sistema computacional simples para controle e registro do quantitativo de resíduos sólidos que adentram no perímetro do aterro sanitário, sistema para impressão de *tickets* de pesagem. Para cada pesagem são gerados dois *tickets*, sendo que um é entregue ao

motorista do caminhão e o outro é arquivado pelo CIRSURES. Na Figura 14, temos uma do complexo formado pela guarita, balança, auditório e garagem.

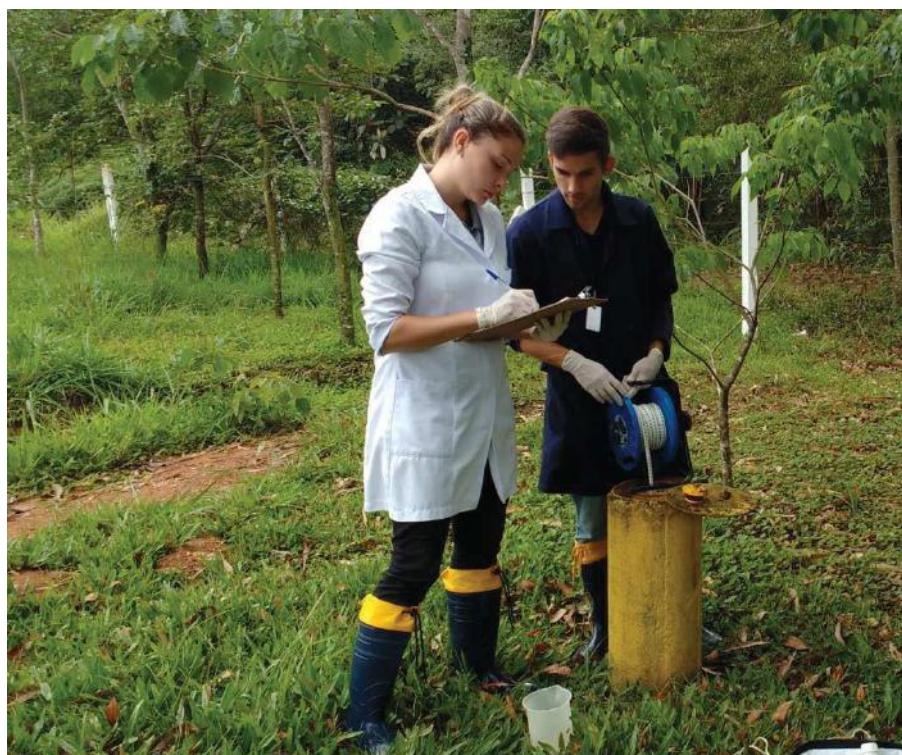
Figura 15: Poço piezométrico, outubro de 2017.

As águas subterrâneas também são monitoradas, buscando a avaliação de eventuais alterações causadas pelo aterro nos cursos subterrâneos de água da região, mediante tomada de amostras a montante e a jusante da obra e estabelecendo-se comparações entre as características destas. Este procedimento objetiva avaliar, por meio de métodos diretos e/ou indiretos, a influência do aterro nesses mananciais, principalmente no lençol freático. A Figura 15 mostra um dos poços de monitoramento do aterro.

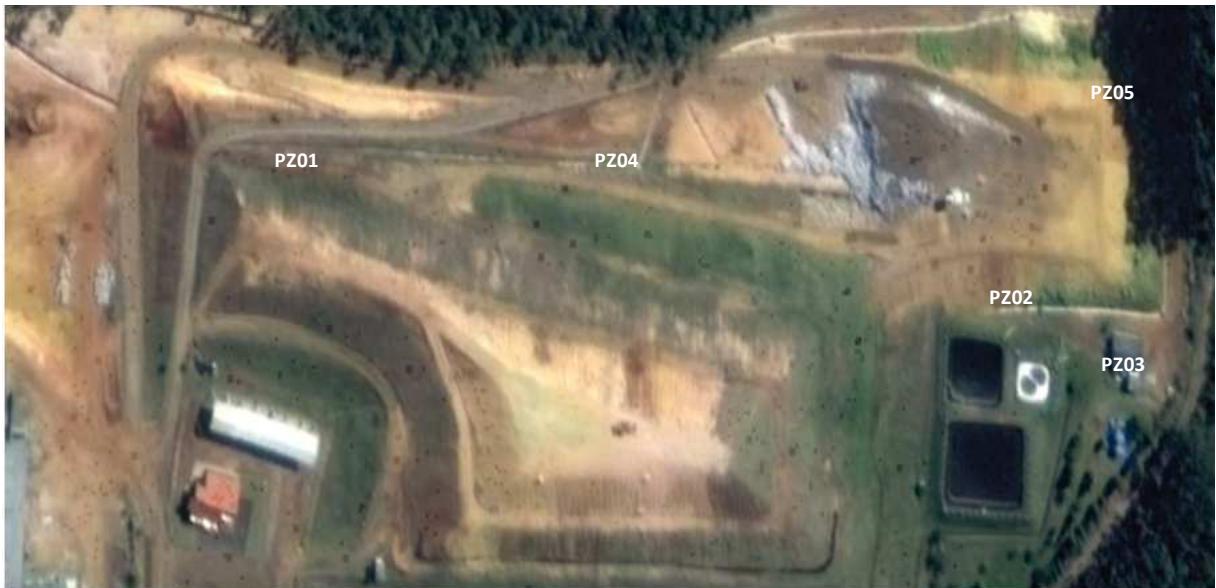
Na Figura 16 se tem uma foto aérea das instalações do aterro com a locação aproximada dos piezômetros.

Figura 16: Localização dos poços piezométricos no aterro do Cirsures, maio de 2018.

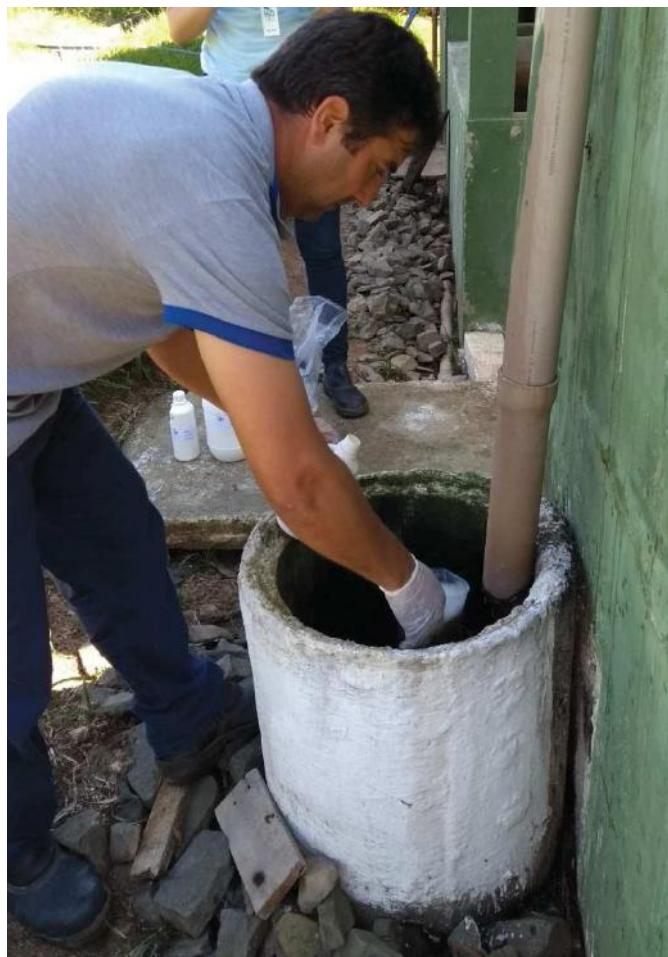
Figura 33: Coleta de Efluente – Saída Físico-Químico – fevereiro de 2018.

Nos Anexos encontram-se as análises do efluente na entrada e na saída da ETE nas datas de 20/06/2017, 17/10/2017 e 21/02/2018, as três últimas avaliações realizadas pelo consórcio. Na Figura 33 é apresentada a coleta do efluente. Além das análises físico-químicas foram realizadas análises ecotoxicológicas com resultados dentro do que preconiza a legislação.

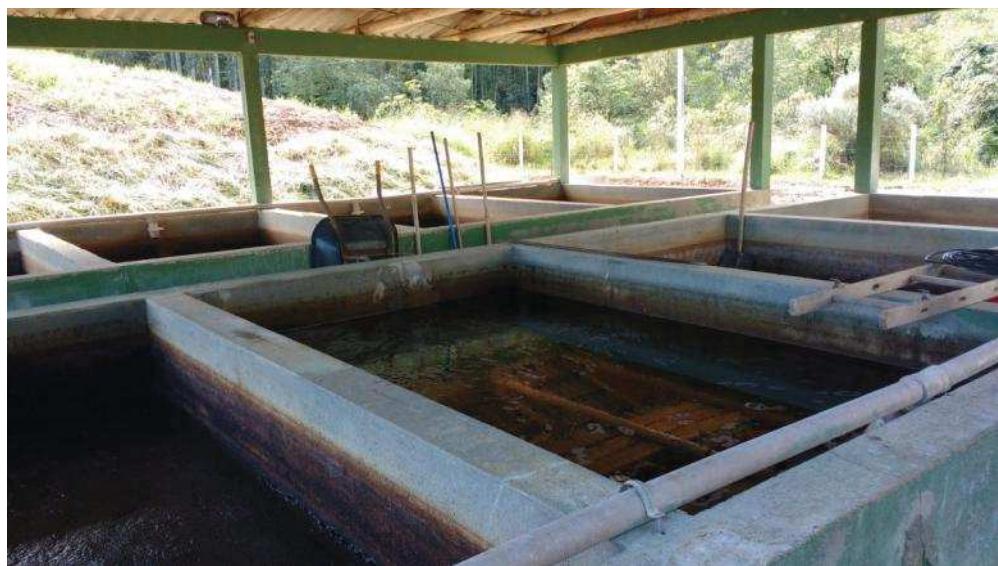
Os leitos de secagem, apresentados na Figura 45, visam a obter condições adequadas para a disposição final do lodo gerado no sistema de tratamento físico-químico. A água é removida para concentrar os sólidos, diminuindo seu volume. Trata-se, portanto, de uma separação entre a fração sólida e a líquida. É utilizado um meio filtrante para o escoamento da água livre e a evaporação pela exposição ao ambiente.

Figura 45: Leito de secagem de lodo, maio de 2017.

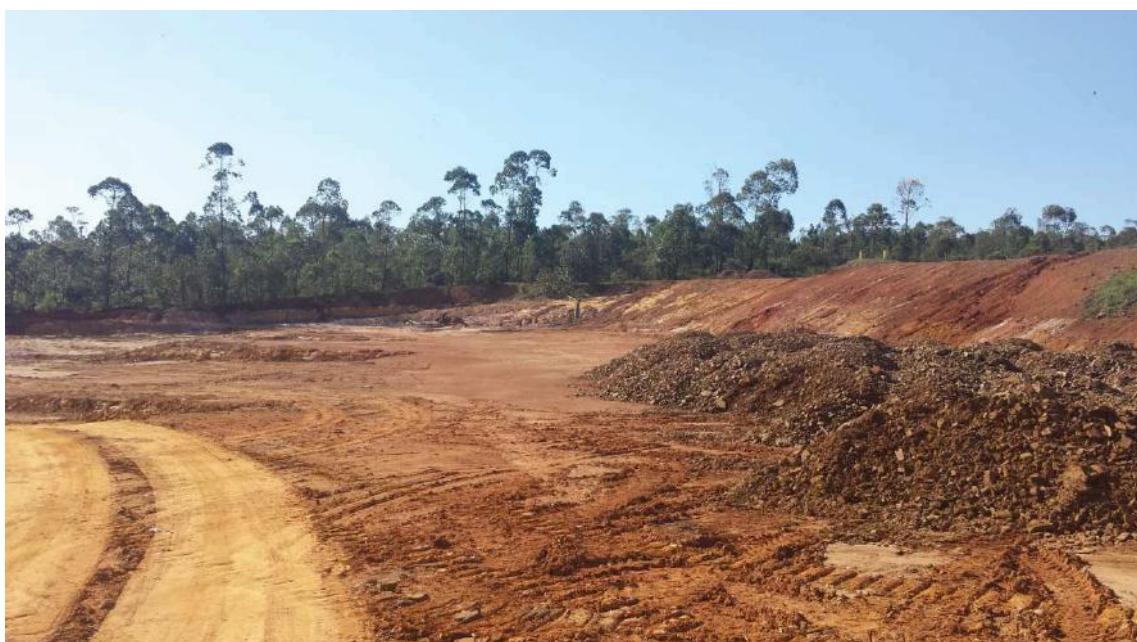
Figura 1: Detalhe da mina de argila do consórcio.

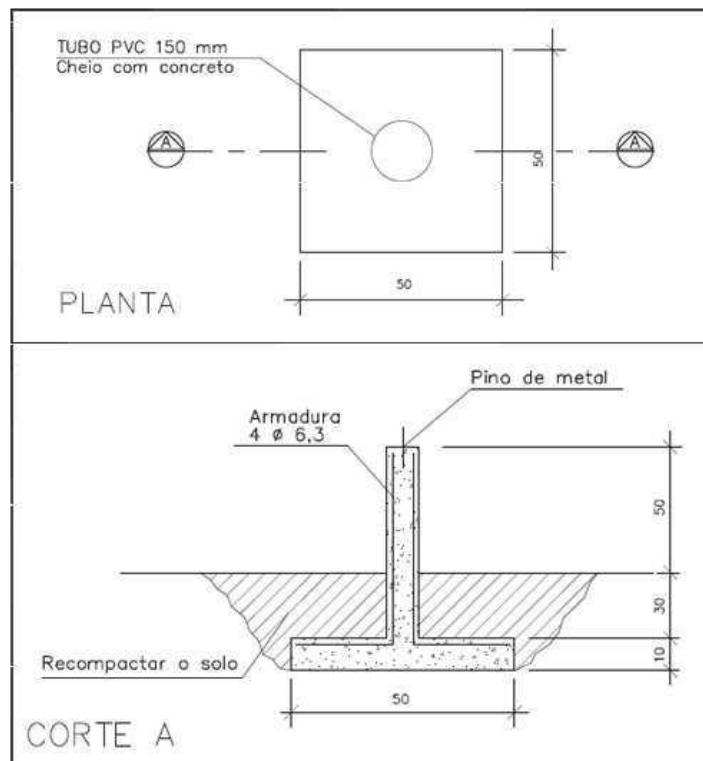
Estes marcos estão sendo construídos de acordo com a figura a seguir no próprio pátio do consórcio haja vista que estão sendo realizadas obras civis de ampliação da infra estrutura para tratamento de chorume e desta forma há mão de obra especializada para tal.

Figura 2: Ilustração dos aspectos construtivos dos marcos a serem utilizados para o monitoramento.

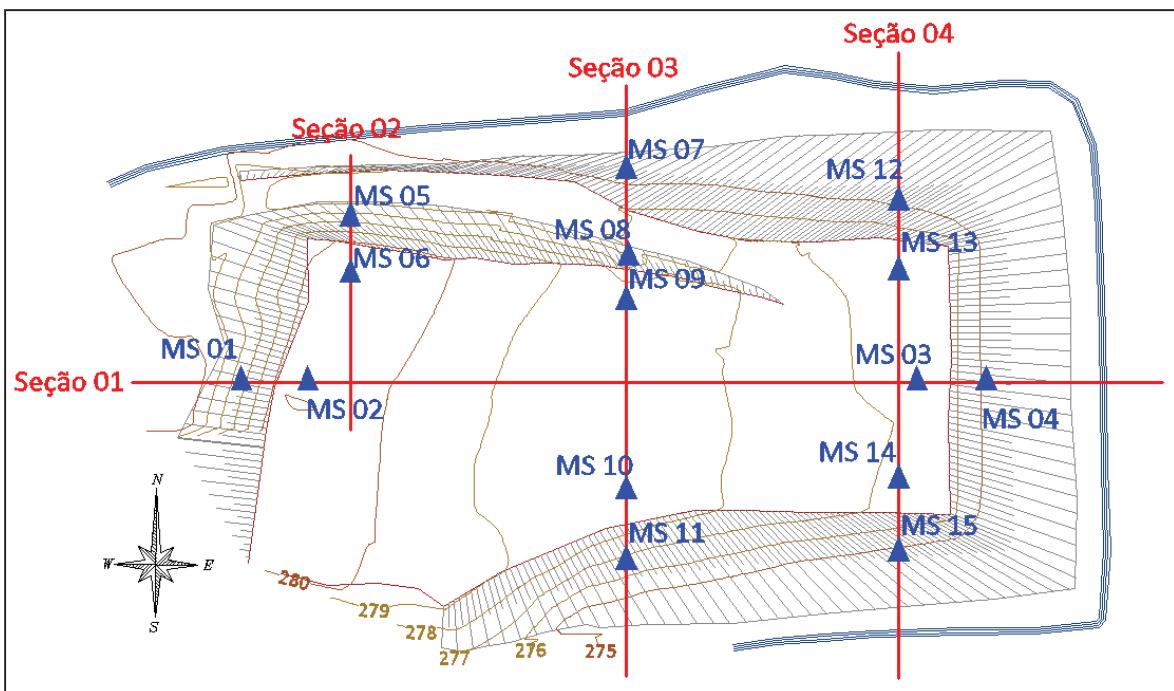
Com base nas verificações de campo e na geometria atual do novo módulo foram determinadas as seções de monitoramento e as coordenadas para pré locação dos locais de instalação dos marcos superficiais. Buscou-se delimitar estas seções nas partes consideradas mais suscetíveis a deslocamentos verticais e horizontais de massa. As referidas seções e os locais previstos para instalação dos marcos georreferenciados podem ser observadas na figura a seguir.

Figura 3: Locais previstos para seções de monitoramento e marcos georreferenciados.

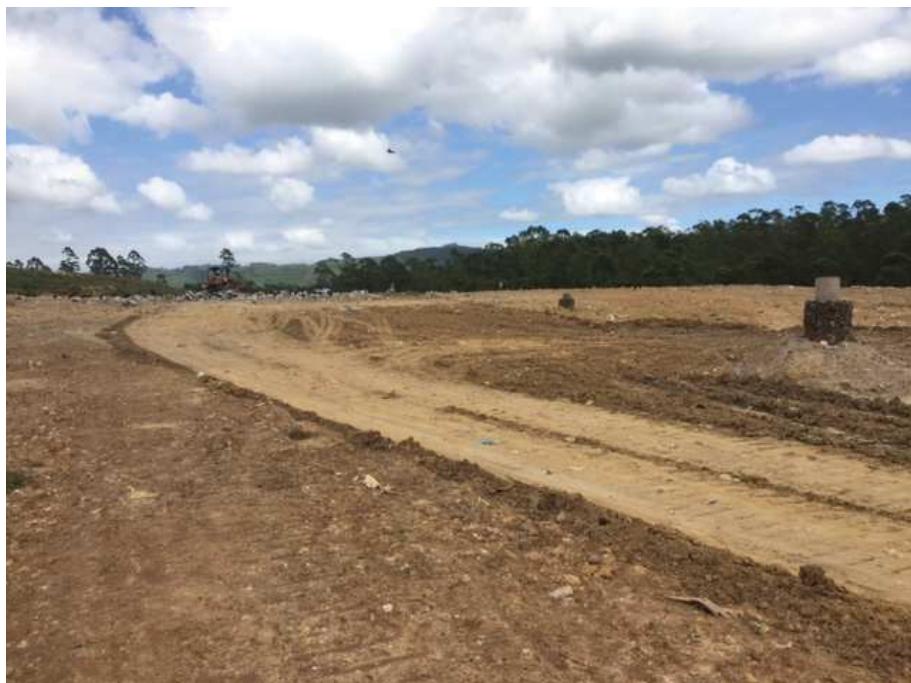
Figura 4: Detalhe da superfície do novo módulo onde será iniciada a deposição referente ao segundo patamar.

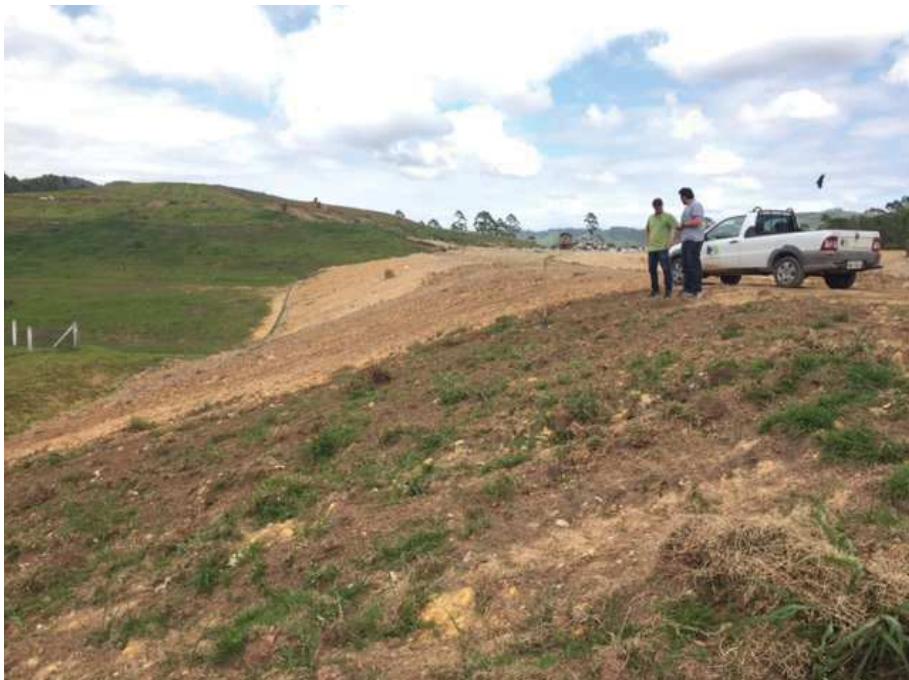
Figura 5: Detalhe da porção sul do talude do novo módulo de resíduos onde se observa a drenagem de pé de talude e o desenvolvimento da cobertura vegetal.

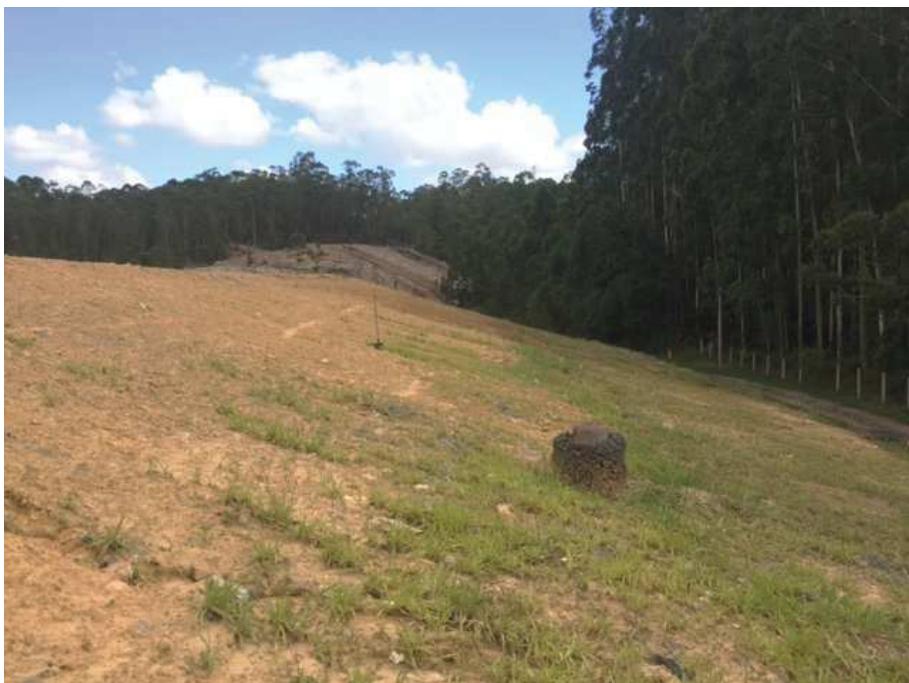
Figura 6: Detalhe da porção leste do talude do novo módulo de resíduos onde se o desenvolvimento da cobertura vegetal.

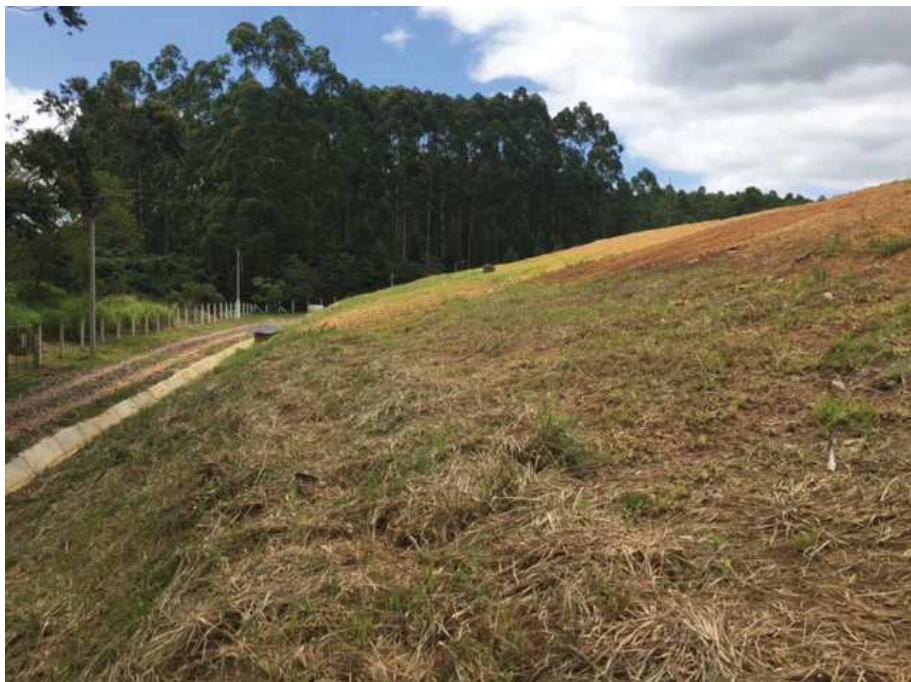
Figura 7: Detalhe da porção norte do talude sul do novo módulo de resíduos onde se observa a drenagem de pé de talude e o desenvolvimento da cobertura vegetal.

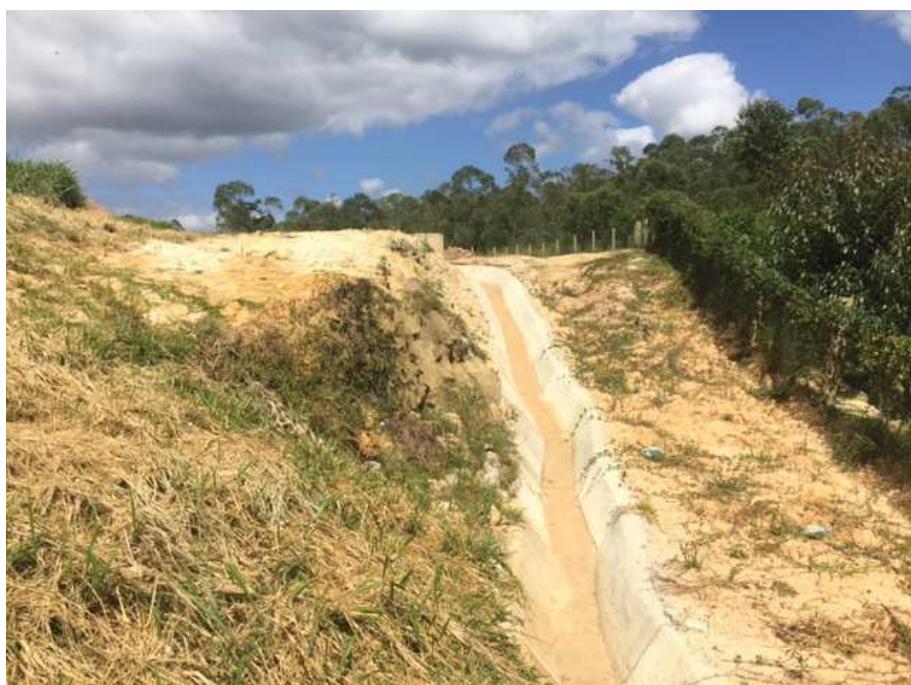
Figura 8: Detalhe de um ponto localizado junto à porção norte do talude do novo módulo onde ocorre o afloramento das rochas areníticas que constituem a base do aterro.

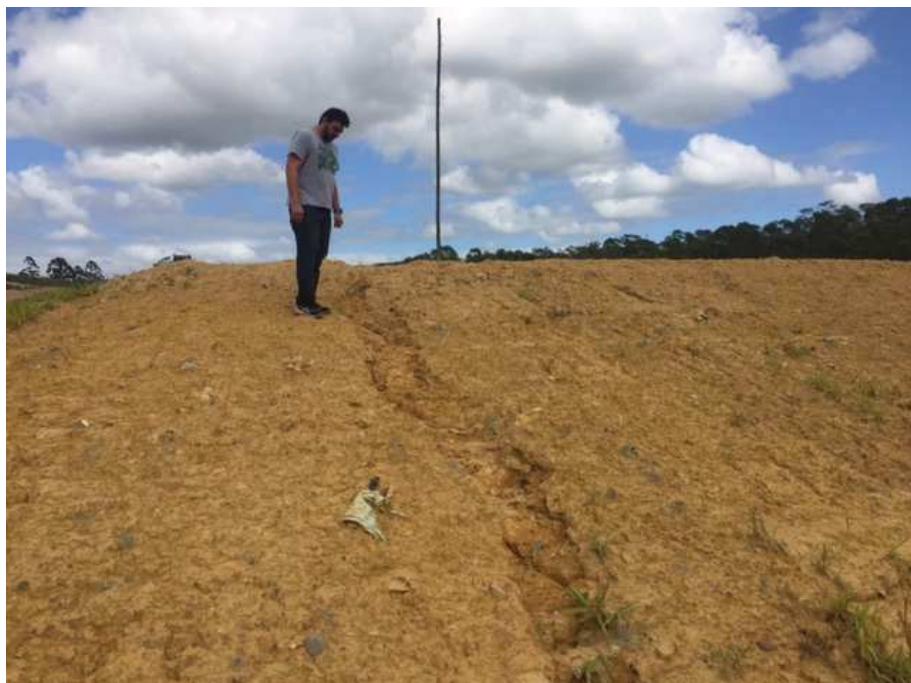
Figura 9: Sulco proveniente de processo erosivo na porção leste do talude do novo módulo.

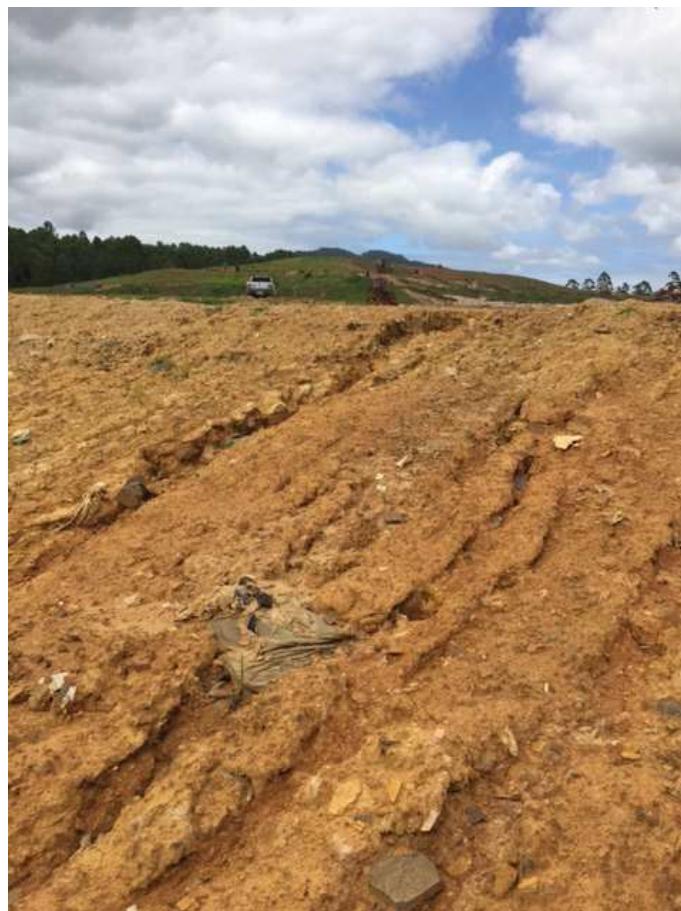
Figura 10: Sulco proveniente de processo erosivo na porção leste do talude do novo módulo.

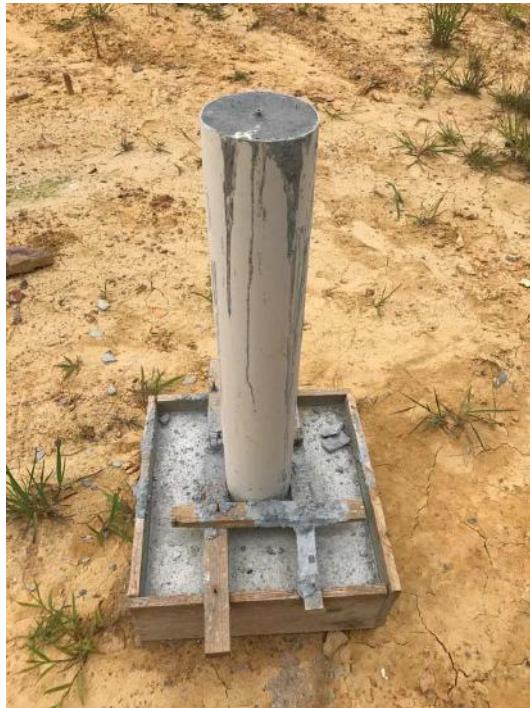
Inicialmente os marcos foram fixados em blocos de concreto conforme mostra a Figura 1.

Figura 1: Blocos de concreto utilizadas para fixação e nivelamento dos marcos.

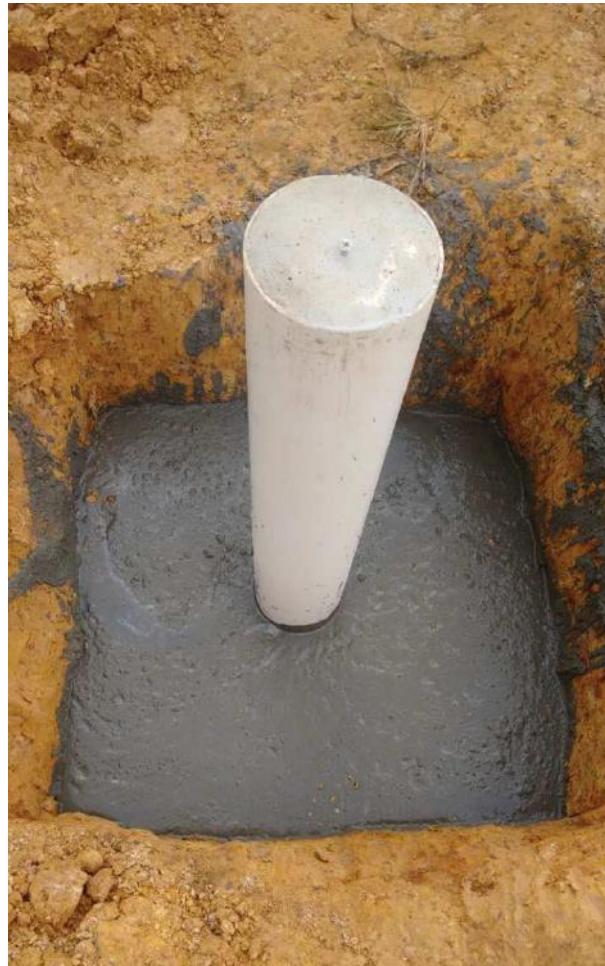
Em seguida os mesmos foram posicionados nas covas abertas nos locais pré locados com base na planilha de locação apresentada no relatório anterior. Para finalizar a instalação foi realizada a concretagem definitiva, tendo-se o cuidado para o correto nivelamento (Figura 2).

Figura 2: Concretagem final dos marcos nas covas previamente escavadas.

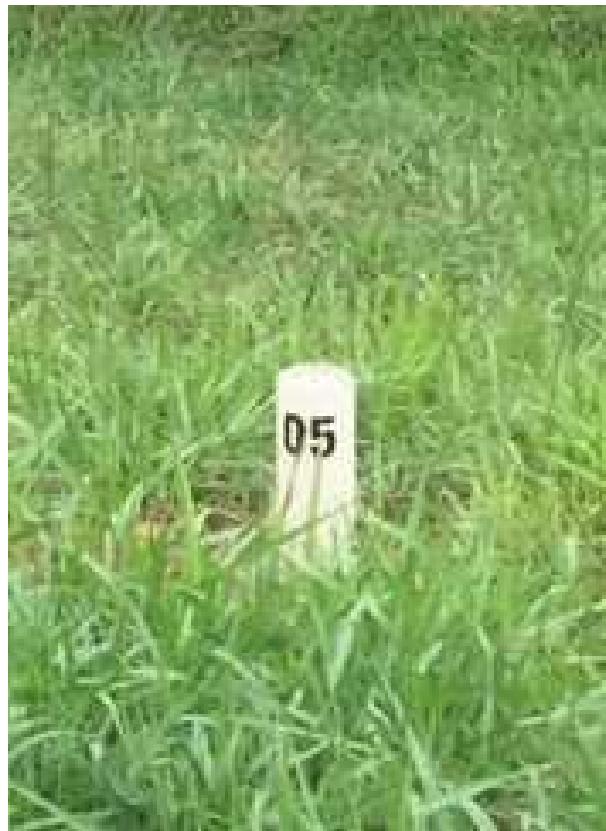
Na extremidade dos marcos foram fixados pequenas hastes metálicas aonde deve ser realizada a medição. Finalmente, os marcos então foram codificados para garantir a correta organização dos dados (Figura 3).

Figura 3: Detalhe da codificação dos marcos.

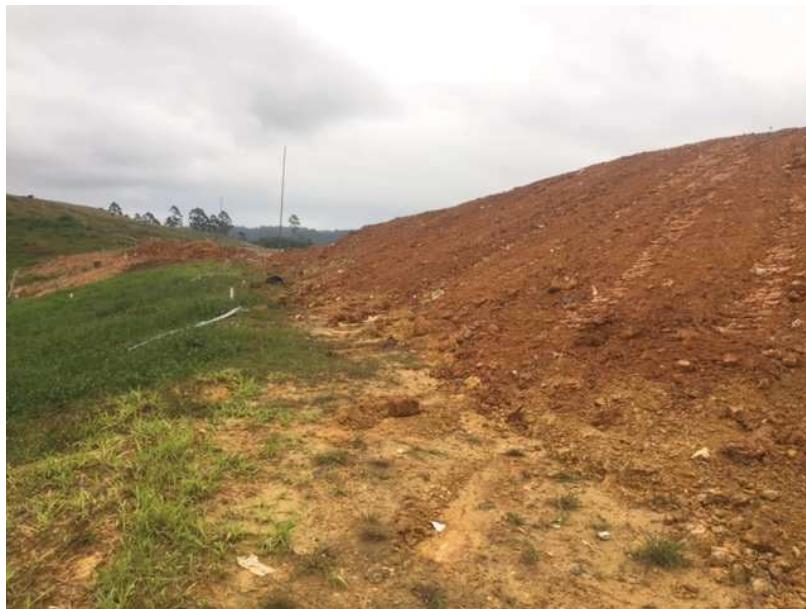
Figura 4: Detalhe da segunda bancada parcialmente implantada.

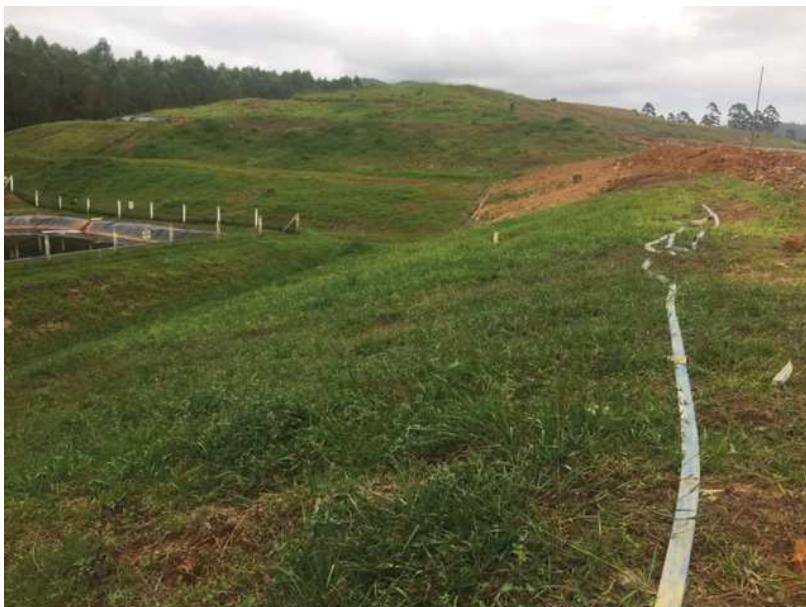
Figura 5: Detalhe da porção sul do talude onde se observa o desenvolvimento bastante expressivo da cobertura vegetal.

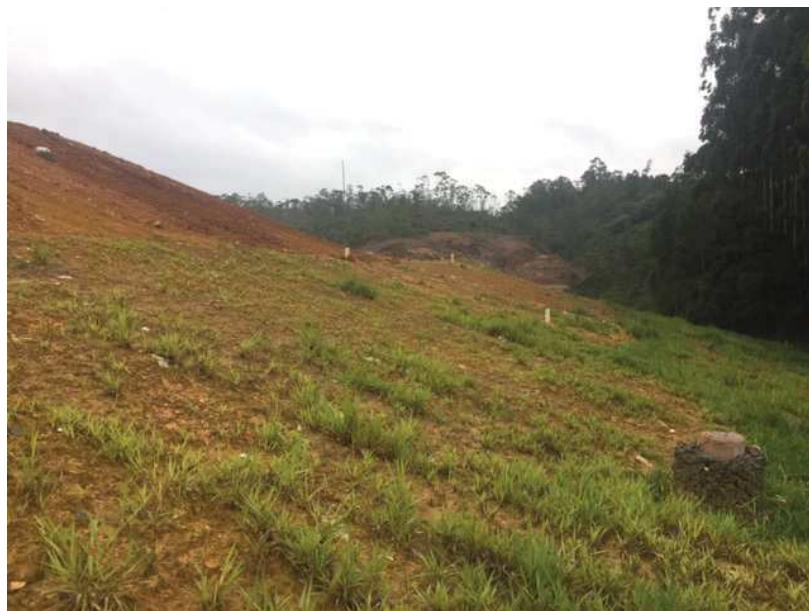
Figura 6: Detalhe da porção leste, onde o desenvolvimento da cobertura vegetal encontra-se em desenvolvimento.

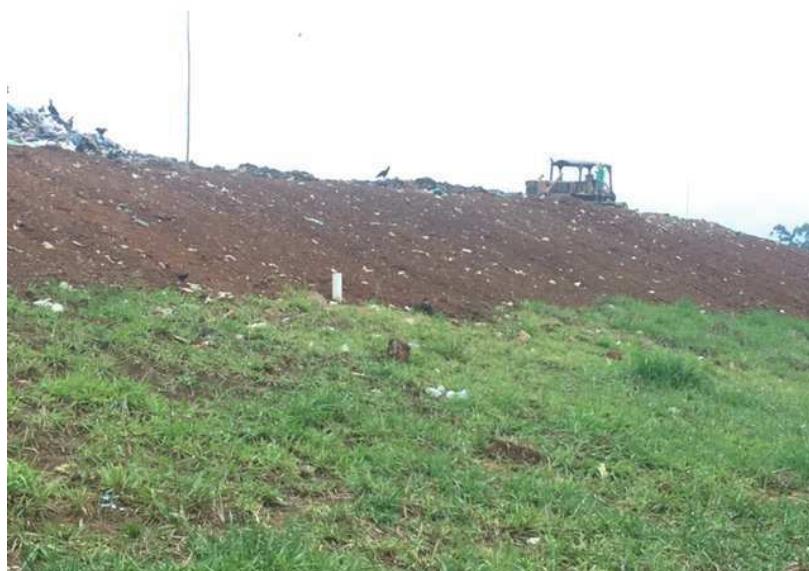
Figura 7: Detalhe da porção norte do talude sul, onde se observa a o desenvolvimento da cobertura vegetal na primeira bancada e o desenvolvimento da segunda bancada.
