**CONSÓRCIO INTERMUNICIPAL DE RESÍDUOS SÓLIDOS URBANOS DA REGIÃO SUL -
CIRSURES**

RELATÓRIO ANUAL DE OPERAÇÃO DO ATERRO SANITÁRIO

URUSSANGA - SC

MAIO DE 2018

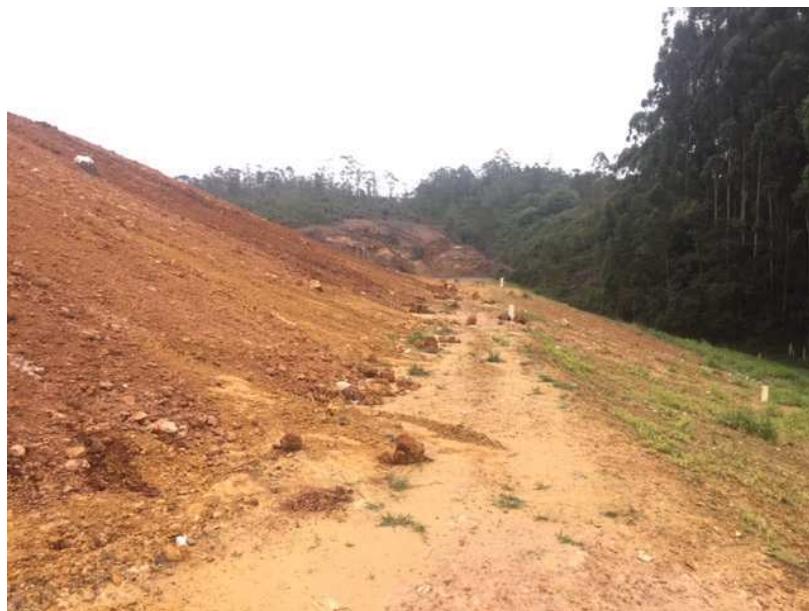
Figura 8: Detalhe da berma entre os taludes da primeira e segunda bancada.

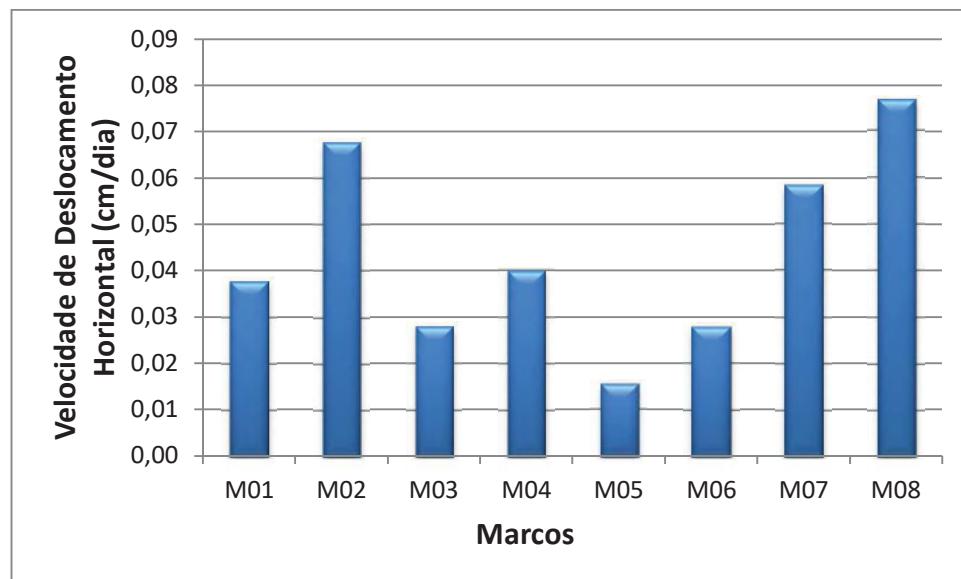
Figura 9: Diagrama do comportamento dos marcos com relação às velocidades de deslocamentos horizontais.

Considerando as informações obtidas e analisando a sua relação com o levantamento topográfico dos taludes em questão constatou-se que as condições encontradas caracterizam o adensamento da massa de resíduos sólidos e cobertura. Os ângulos de deslocamento vertical são inferiores ao ângulo do talude, desta forma inexiste a possibilidade de ocorrência de trincas de tração e consequentes prejuízos às camadas de impermeabilização.

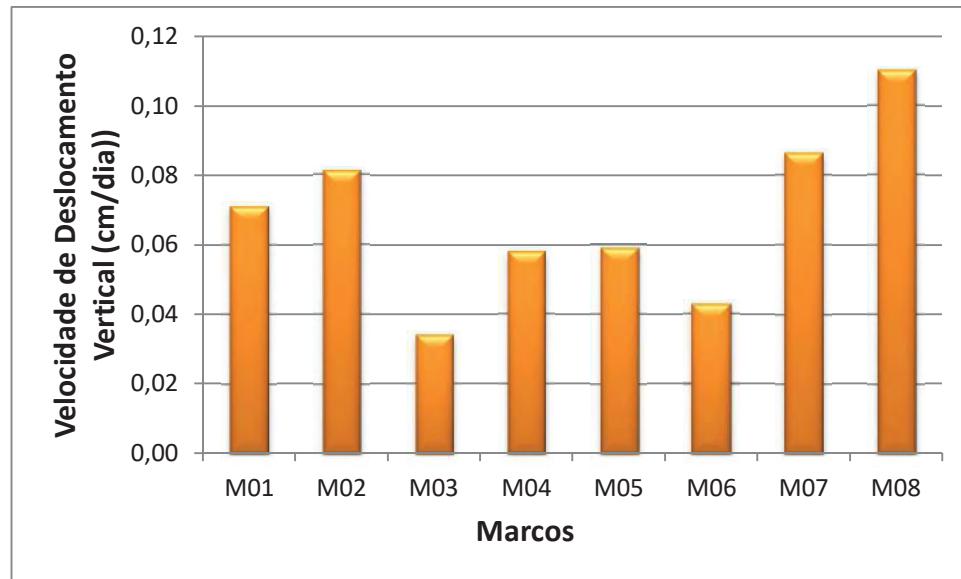
Figura 10: Diagrama do comportamento dos marcos com relação às velocidades de deslocamentos verticais.

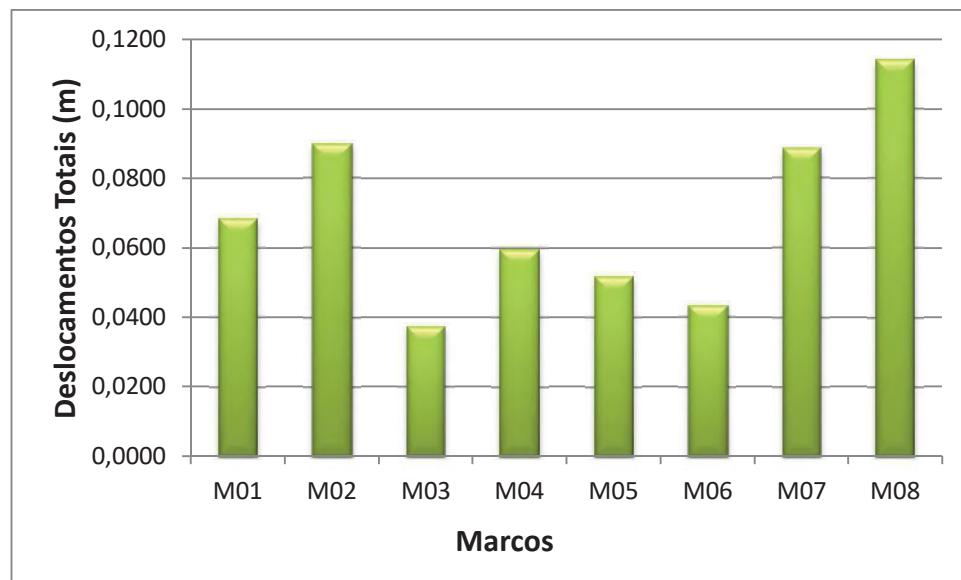
Figura 11: Diagrama do comportamento dos marcos com relação aos deslocamentos totais identificados.
