**CIRSURES - CONSÓRCIO INTERMUNICIPAL DE RESÍDUOS
SÓLIDOS URBANOS DA REGIÃO SUL**

OPERAÇÃO DO ATERRO SANITÁRIO

URUSSANGA - SC

ABRIL DE 2015

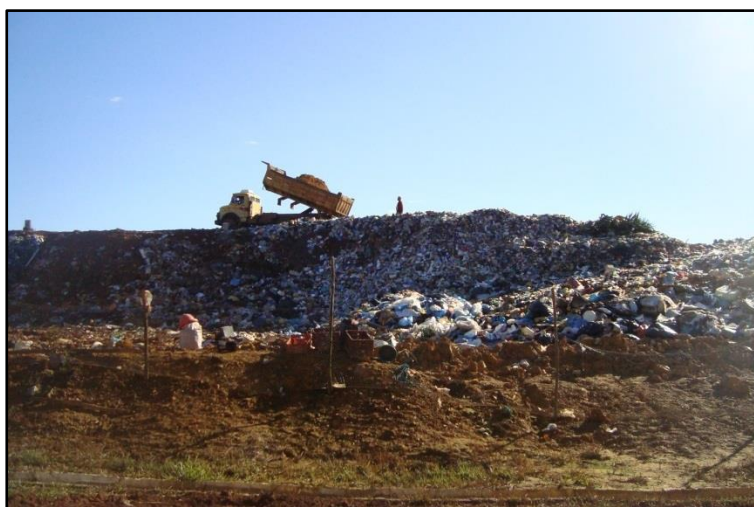
Figura 2: Frente de serviço, janeiro de 2015.

No CIRSURES, assim como nos aterros sanitários brasileiros, o recebimento dos resíduos dá-se de forma bruta, sem tratamento prévio. Em determinados países é comum o emprego de trituração ou enfardamento dos resíduos, proporcionando grande redução em seu volume, o que permite aperfeiçoar as diversas técnicas construtivas, harmonizando uma compactação mais eficiente associada às drenagens de chorume e gases, oferecendo um melhor reaproveitamento do biogás e de sistema de cobertura, além de facilitar o tráfego de veículos sobre a célula. A Figura 2 mostra a frente de serviço do aterro sanitário do CIRSURES.

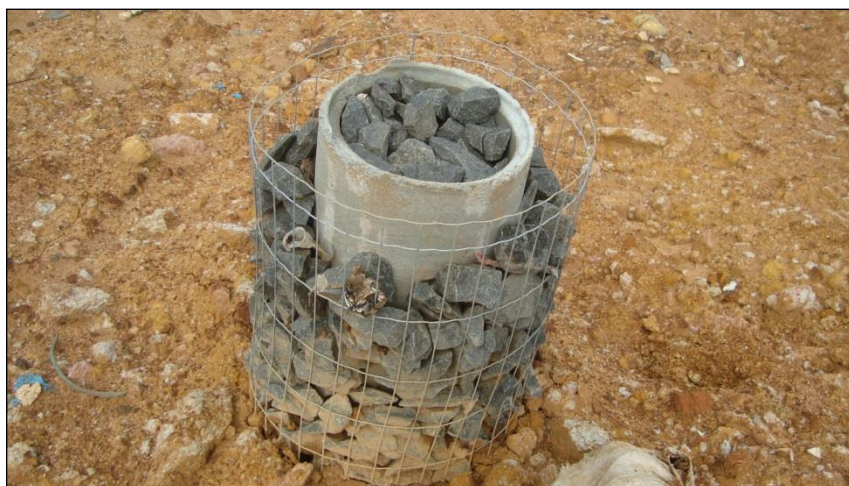
Figura 4: Queimador de gás do aterro sanitário, abril de 2014.

A drenagem dos gases avança conforme a frente de serviço. Os tubos de concreto, tipo ponta e bolsa, possuem o corpo perfurado. São preenchidos por brita nº4, que possui também a função drenante, como mostra a Figura 4. A brita é sustentada por uma tela de aço galvanizado. Na medida em que as áreas são ocupadas com o resíduo disposto, é realizada a ligação entre o sistema de drenagem de gases e a drenagem longitudinal do chorume.

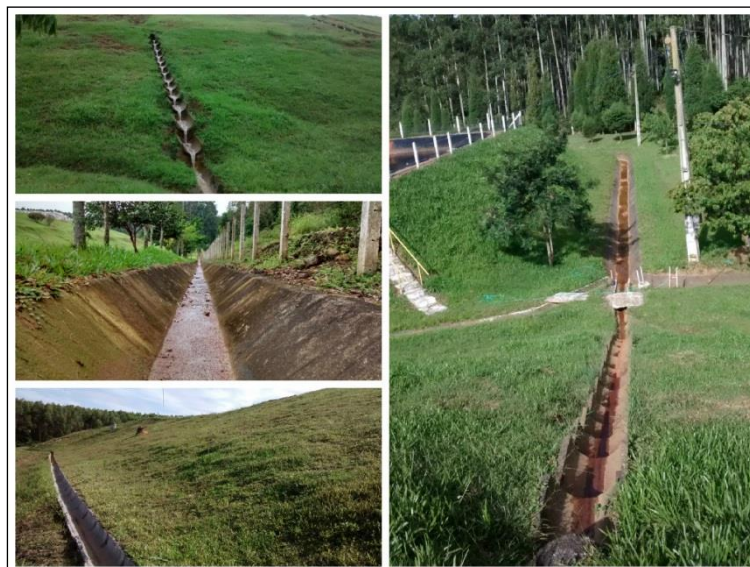
Figura 5: Sistema de drenagem pluvial, abril de 2015.

Estes sistemas de drenagem podem ser compostos de drenos escavados no solo, revestidos com grama ou argamassa, canaletas de concreto, caixas de passagem, tubulação em concreto e dissipadores em pedra ou rachão, como mostra a Figura 5.

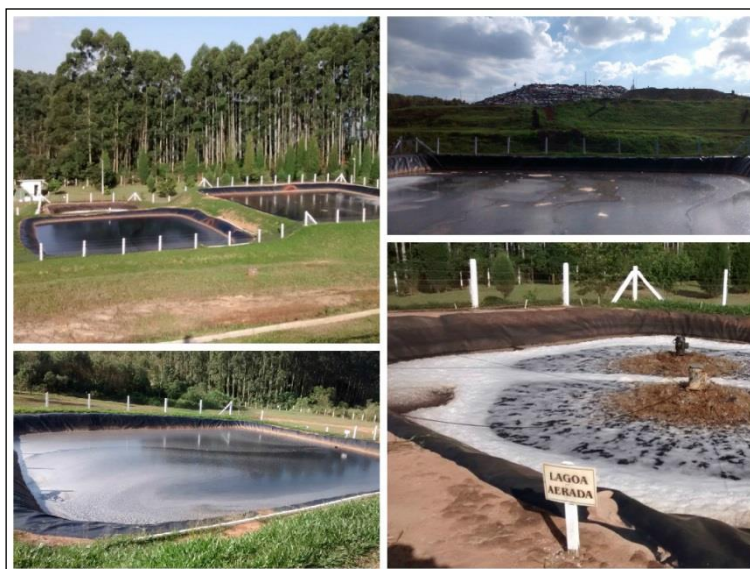
Figura 6: Lagoas anaeróbias - Sistema de tratamento de lixiviado, abril de 2015.

O sistema de tratamento utilizado pelo CIRSURES é do tipo combinado. A primeira etapa do tratamento de efluentes é biológica. O tratamento é realizado por meio de sistema composto por três lagoas de estabilização. As duas primeiras lagoas são anaeróbias, como mostra a Figura 6.

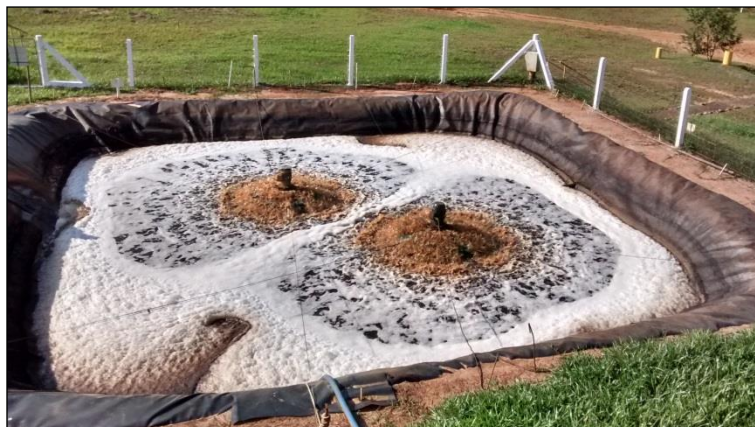
Figura 7: Lagoa aerada - Sistema de tratamento de chorume, abril de 2015.

Neste processo aeróbico, o crescimento da biomassa é não aderido em substratos. A recirculação do chorume desta lagoa para a lagoa anaeróbia 1 tem sido efetuada com frequência diária. Tal procedimento está sendo utilizado, sobretudo, para evitar que o tratamento físico-químico, posterior ao tratamento biológico, receba choques de vazão, em dias chuvosos, quando a geração de chorume é intensificada. Além disso a recirculação está sendo usada para conseguir a eliminação do nitrogênio através do processo de desnitrificação.

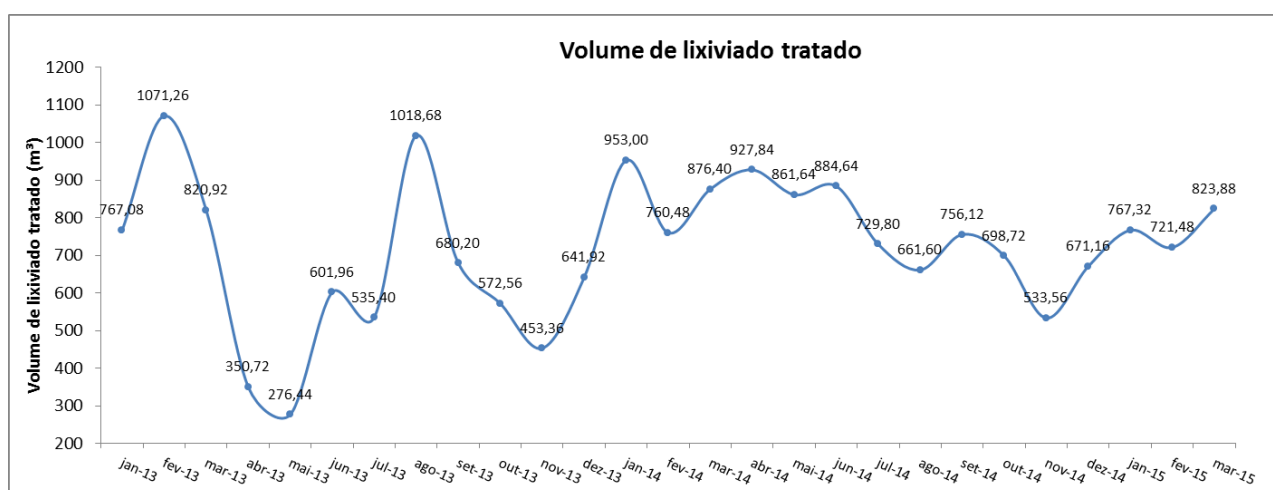
Figura 8: Volume de chorume tratado na ETE do CIRURES no período de setembro de janeiro de 2013 até março de 2015.

A vazão de projeto do sistema biológico de tratamento é 48 m³/d de chorume. Os valores de vazão referentes à estação de tratamento de chorume do aterro sanitário do CIRSURES no período de 2013 até o presente momento constam na Figura 8.

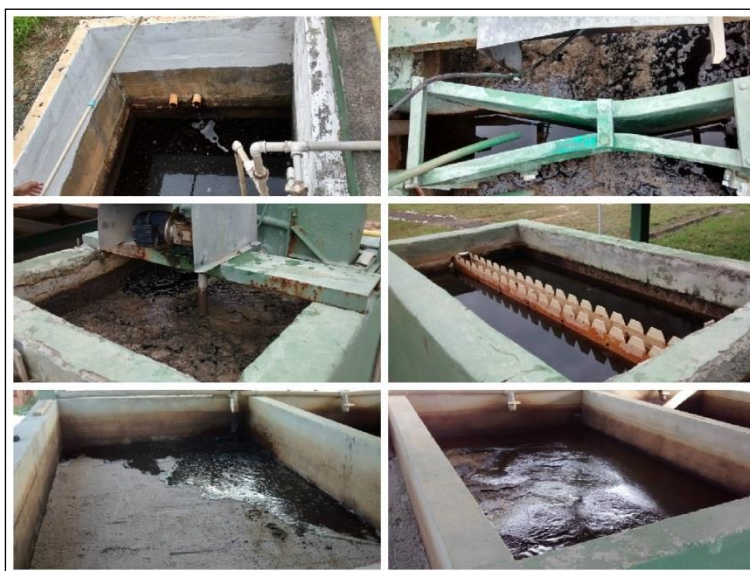
Figura 9: Sistema de tratamento físico-químico, março de 2015.

O tratamento físico-químico opera normalmente, como mostra a Figura 9. O efluente da lagoa aerada é encaminhado ao poço de sucção e dele o lixiviado é bombeado a uma Calha Parshall onde é efetuada a medição da vazão e adição de coagulante, seguido de mistura e separação de fases. A coagulação, uma mistura rápida com intuito de diluir rápida e uniformemente o coagulante no líquido. Adiciona-se flocculante e induz-se a formação de agrupamento de partículas de impurezas em torno de um núcleo de aglutinação e a formação de flocos de impurezas pela ação da mistura lenta. Quando os flocos adquirem peso específico maior do que o verificado em meio líquido acontecerá a sedimentação. Esta etapa ocorre no decantador lamelar de alta taxa. A ação dos reagentes resulta na remoção de sólidos suspensos, metais pesados e matéria orgânica.

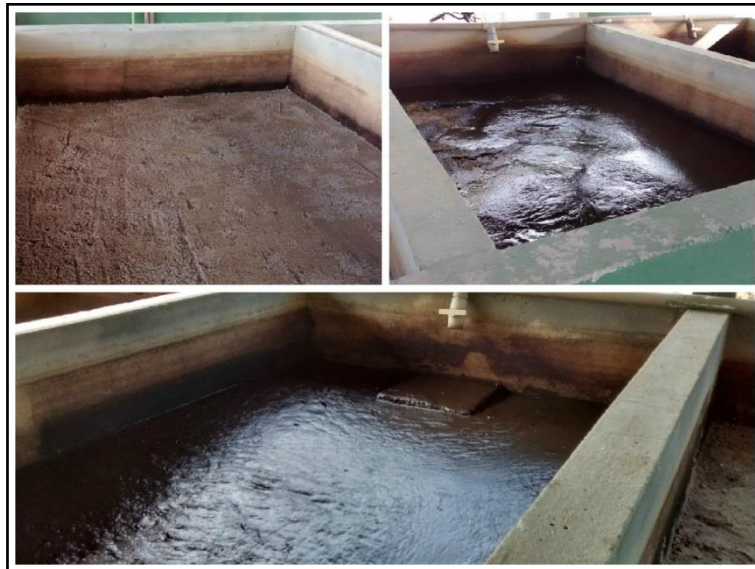
Figura 10: Leitos de secagem do lodo na ETE físico-química, abril de 2014.

A limpeza dos leitos é efetuada pelos funcionários do CIRSURES com auxílio de pás, carrinhos de mão e de uma retroescavadeira para transporte até a balança, onde se procede a pesagem do lodo gerado. Posteriormente, o lodo é disposto na frente de serviço.

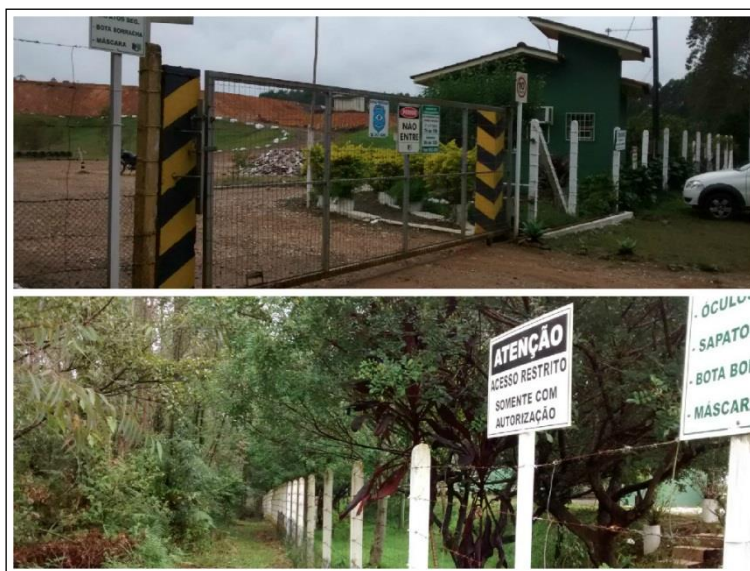
Figura 11: Cerca perimetral e portão de acesso, abril de 2014.

A cerca perimetral é uma estrutura instalada com objetivo de evitar o acesso indevido de pessoas e de animais na área do aterro e para a manutenção da ordem e do bom andamento das obras. Conta com portão eletrônico para complementar o isolamento, como mostra a Figura 11. O portão é mantido sempre fechado e sua abertura dá-se somente quando da chegada de veículos e pessoas autorizadas. Este controle de acesso de veículos, pessoas e máquinas é efetuado através da guarita.

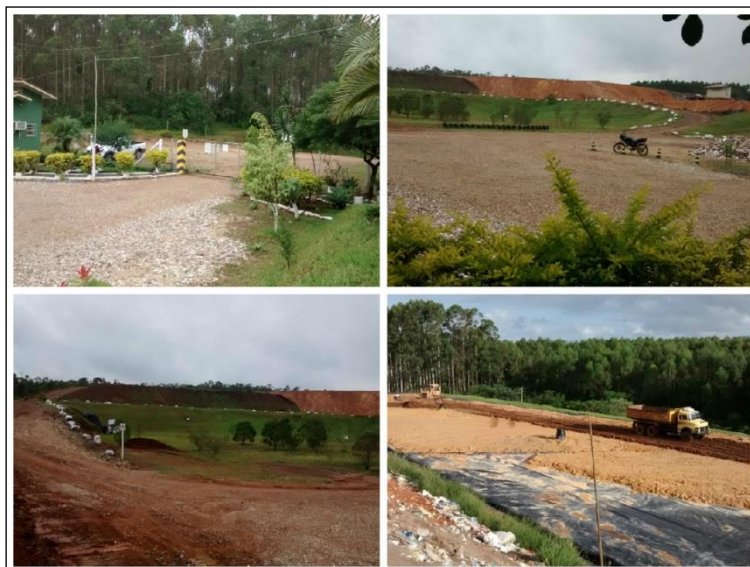
Figura 12: Acessos internos, abril de 2014.

São realizadas, semanalmente, inspeções ao longo dos acessos e da área do aterro e, caso seja detectado algum dano, deverão ser executados, imediatamente, os reparos necessários. Durante o período chuvoso, deve ser dado especial cuidado à manutenção destes acessos, procurando manter estoque suficiente de material granular, para a sua recomposição.

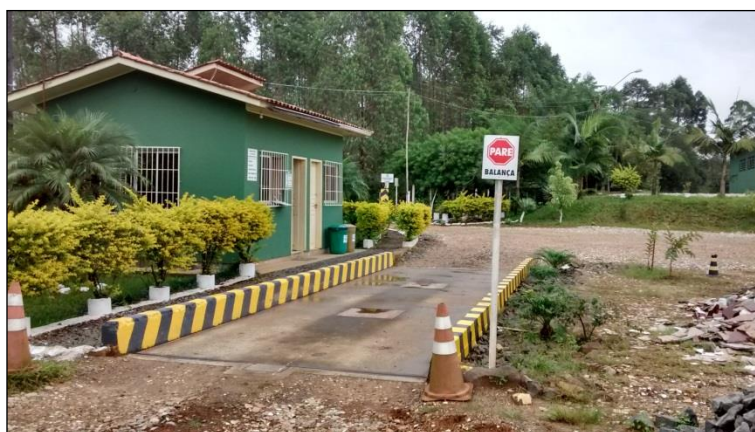
Figura 15: Balança rodoviária eletrônica, abril de 2014.

O controle da massa de resíduos na entrada do aterro sanitário é realizado através da pesagem dos caminhões por meio de balança rodoviária, Figura 15. A balança encontra-se aferida e regulada pelo Inmetro, conforme ANEXO A. Todos os dados são processados e armazenados através de um sistema computacional de simples gerenciamento.

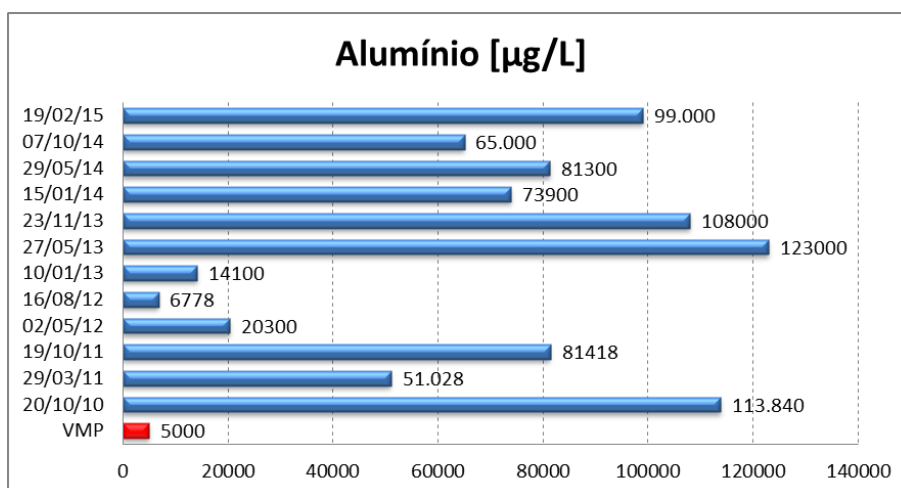
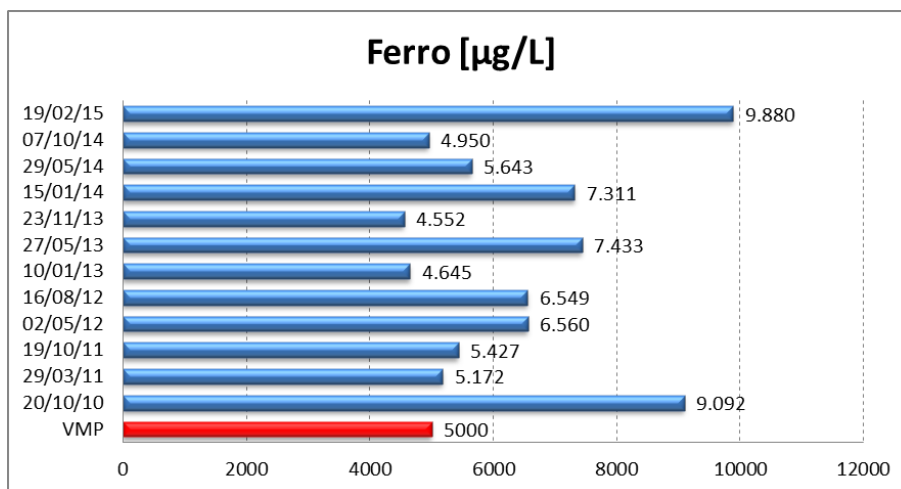
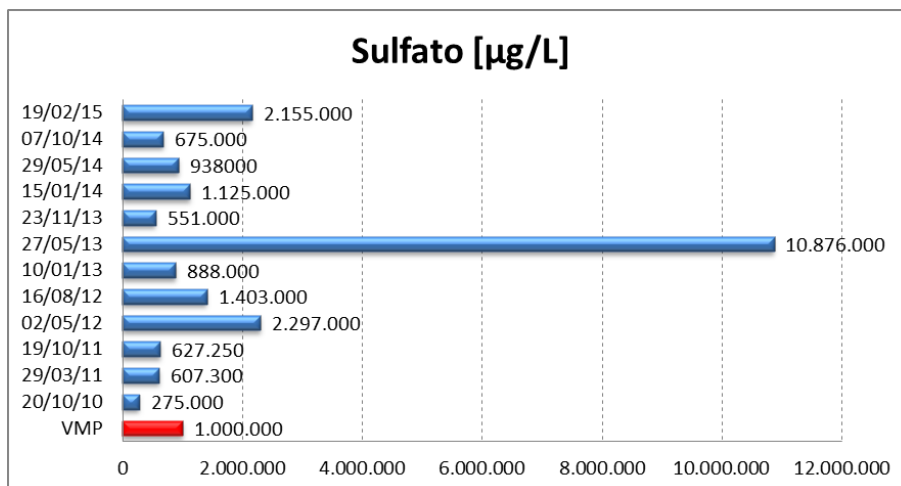
Nas figuras abaixo podem ser vistas as concentração de manganês, alumínio, ferro e sulfato, todas acima do valor máximo permitido pela legislação. Os sólidos dissolvidos também estão com concentração acima do máximo permitido pela legislação. Destaca-se que os outros parâmetros analisados estão dentro do valor permitido e alguns não apresentam o valor mínimo detectável na amostra conforme análises realizadas. Quanto às análises bacteriológicas, foi constatada ausência de unidades formadoras de colônias em 100 ml da amostra quanto aos coliformes totais e coliformes termotolerantes, conforme análises constantes no ANEXO D.

Figura 19: Manganês PZM 02.

Figura 20: Alumínio PZM 02.

Figura 21: Ferro PZM 02.

Figura 22: Sulfato PZM 02.

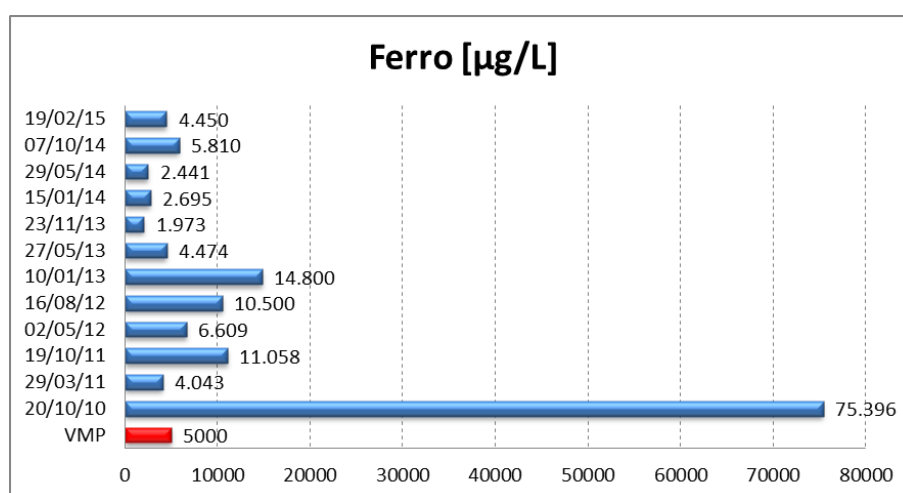
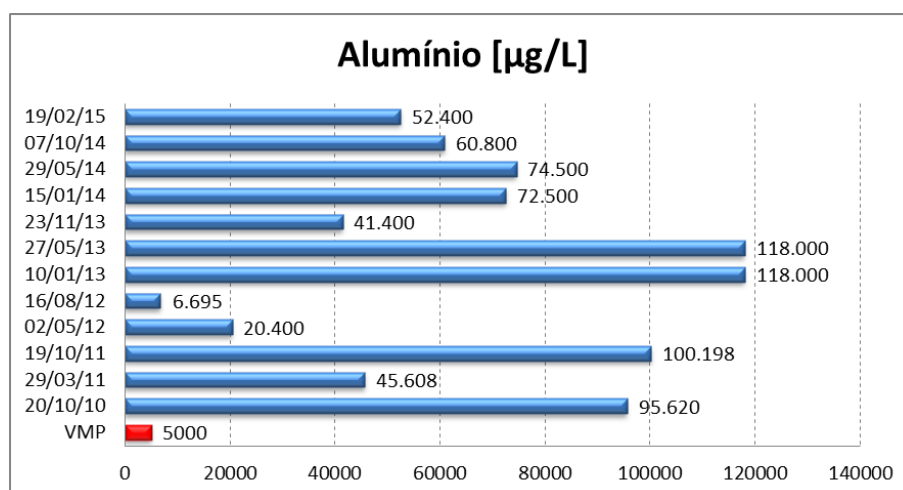
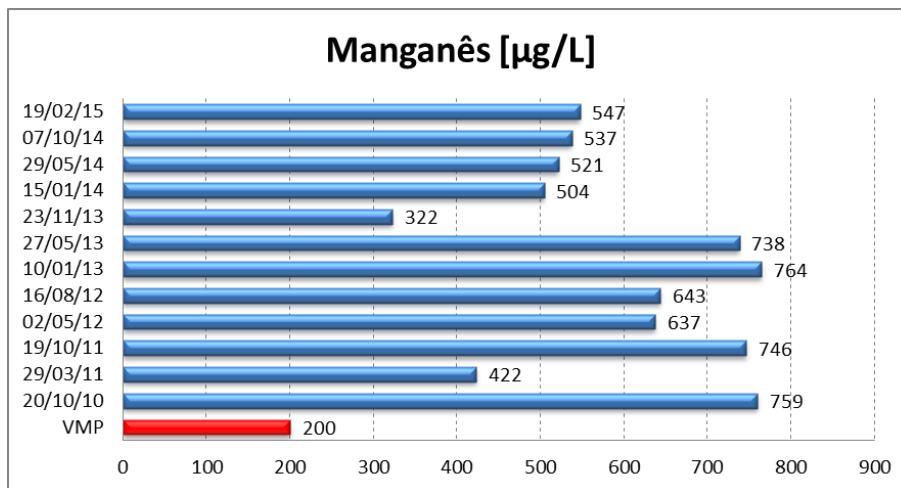
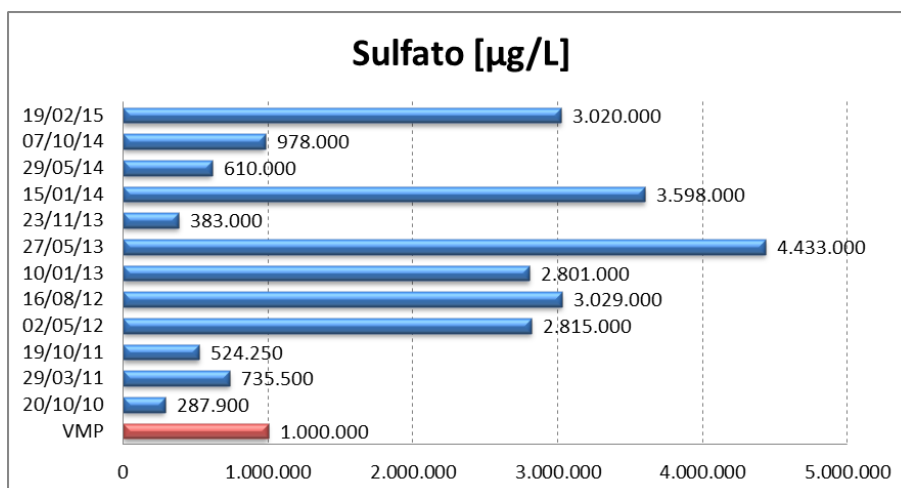
Abaixo, tem-se os gráficos dos principais parâmetros analisados. Vale destacar que os outros parâmetros analisados estão dentro do valor máximo permitido e outros não apresentam o valor mínimo detectável na amostra. No caso de coliformes totais e coliformes termotolerantes, foi constatada ausência de unidades formadoras de colônias em 100 ml da amostra, conforme análises presentes no ANEXO E.

Figura 23: Ferro PZM 03.

Figura 24: Alumínio PZM 03.

Figura 25: Manganês PZM 03.

Figura 26: Sulfato PZM 03.

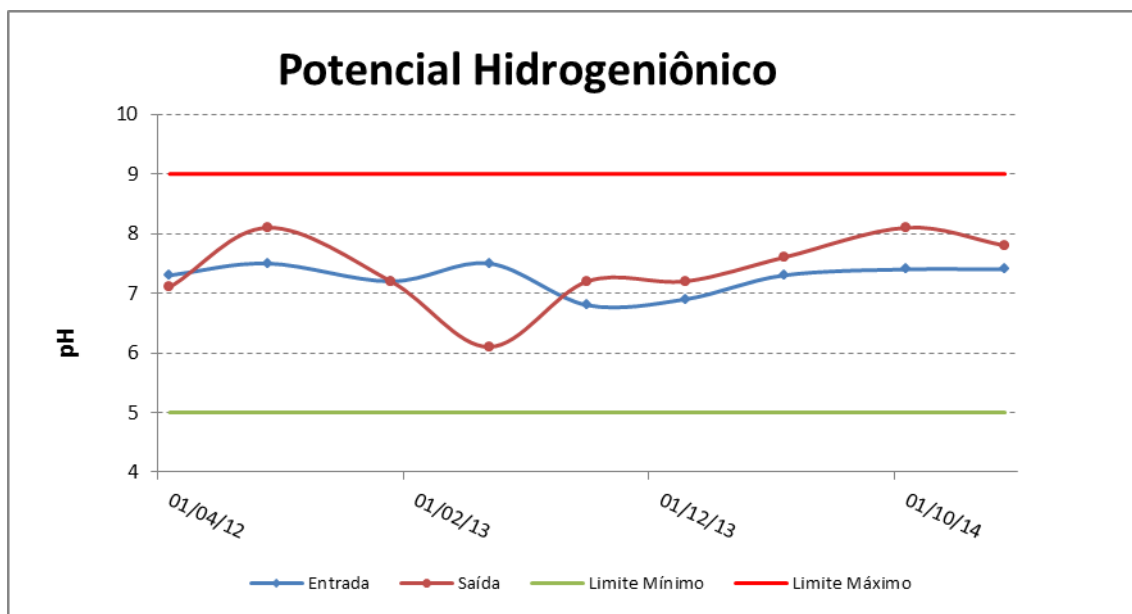
Figura 28: pH entrada e saída ETE.

O pH na entrada e na saída do tratamento foi de 7,4 e de 7,8, respectivamente. Estes valores estão dentro da faixa aceitável segundo a Res. CONAMA 430, cujos limites mínimos e máximos para lançamento devem estar dentro da faixa de 5 a 9. Entretanto, vale observar que os valores ótimos de pH para desenvolvimento das *Nitrosomonas* e *Nitrobacter* se encontram na faixa de 7 a 9.

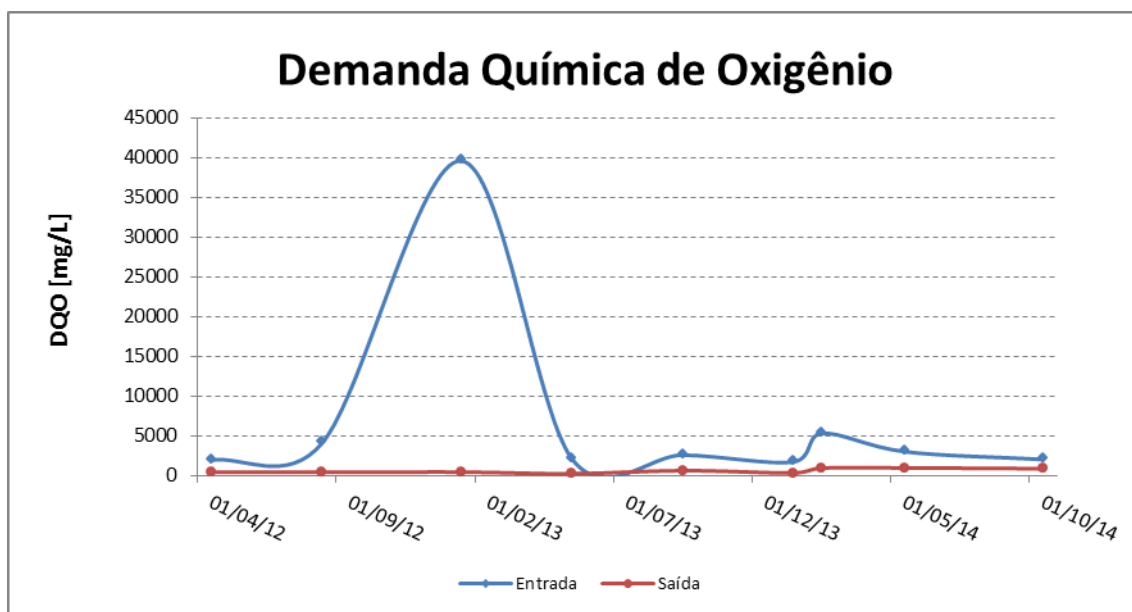
Figura 29: DQO entrada e saída ETE.

A variação dos resultados na entrada, em relação a DBO_5 e DQO, mostrou-se consideravelmente elevada (DQO superior a 4.000 mg/L). Verificou-se também, que a relação DBO_5/DQO , constantemente ultrapassou 1:2 (na entrada esta relação foi de 0,34). Segundo Lange, C.L. e Amaral, M.C.S (2009), para aterros jovens a relação DBO_5/DQO varia entre 0,5 a 0,8, ao passo que para aterros antigos a variação dessa relação pode-se enquadrar na faixa de 0,04 a 0,08.

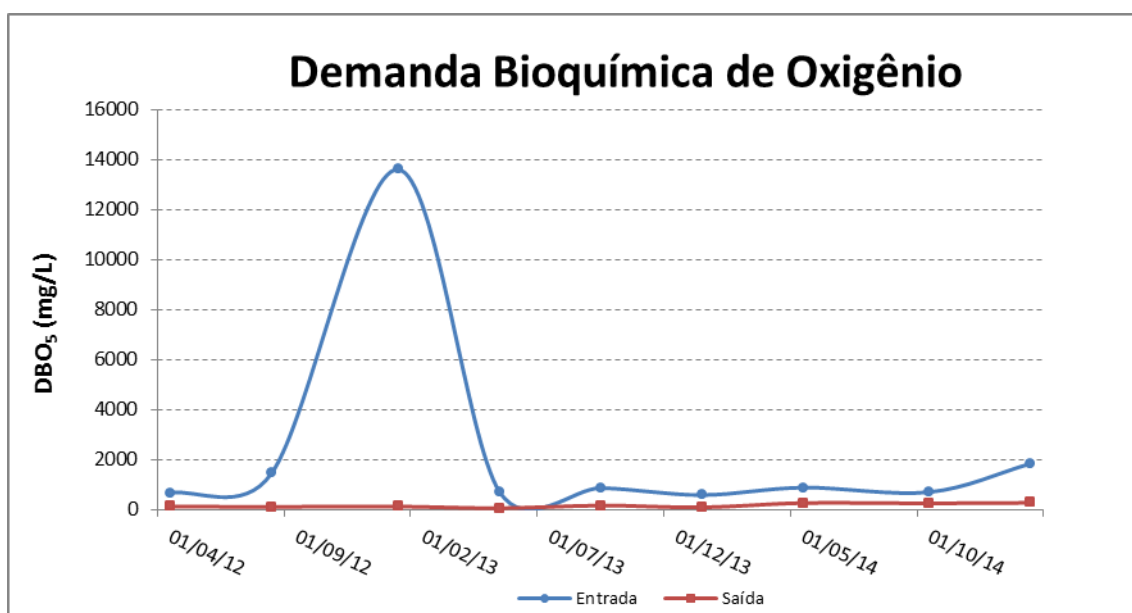
Figura 30: DBO entrada e saída ETE.

A eficiência na remoção de DBO_5 pelo sistema de tratamento foi de 85,33%.

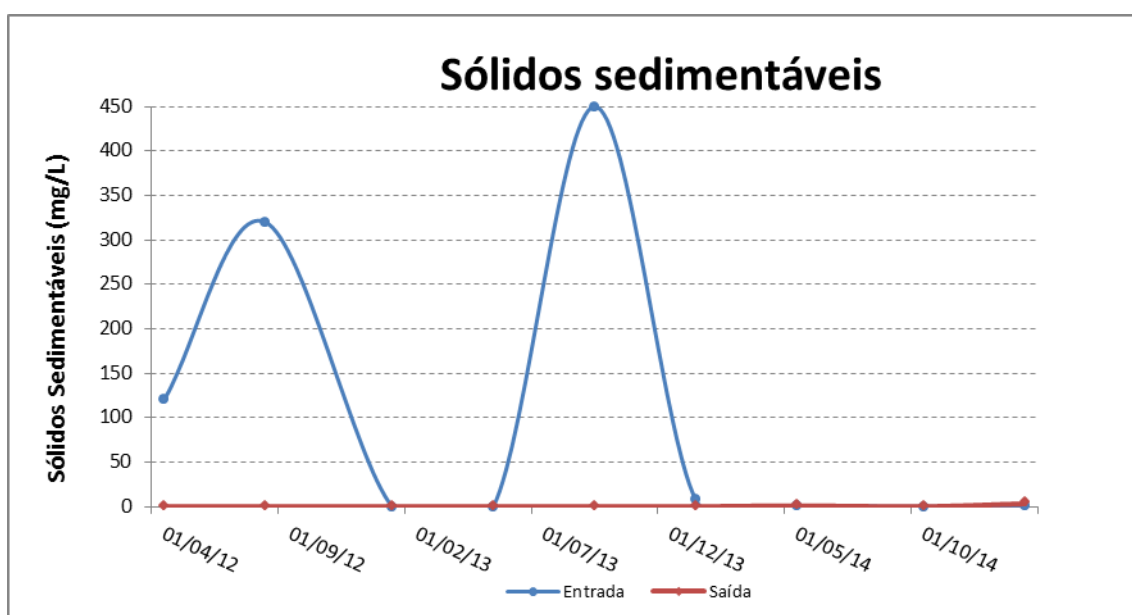
Figura 31: Sólidos Sedimentáveis entrada e saída ETE.

Conforme o relatório das análises, a concentração de sólidos sedimentáveis na saída do sistema de tratamento (3,25 mg/l) está acima do valor máximo provável estabelecido pela Res. CONAMA 430, que é de 1 mg/l.

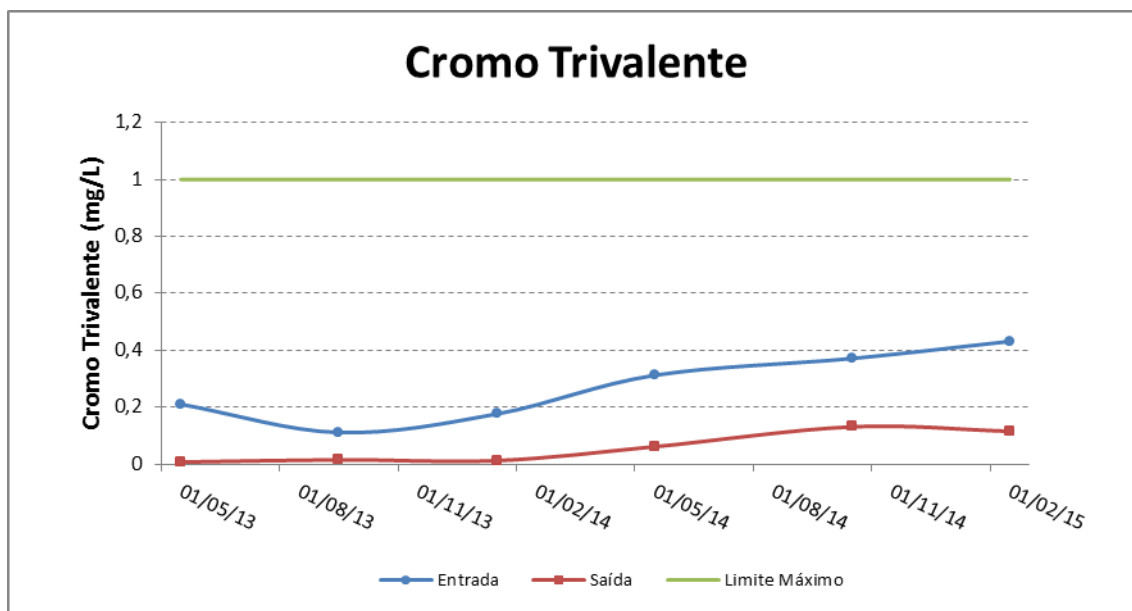
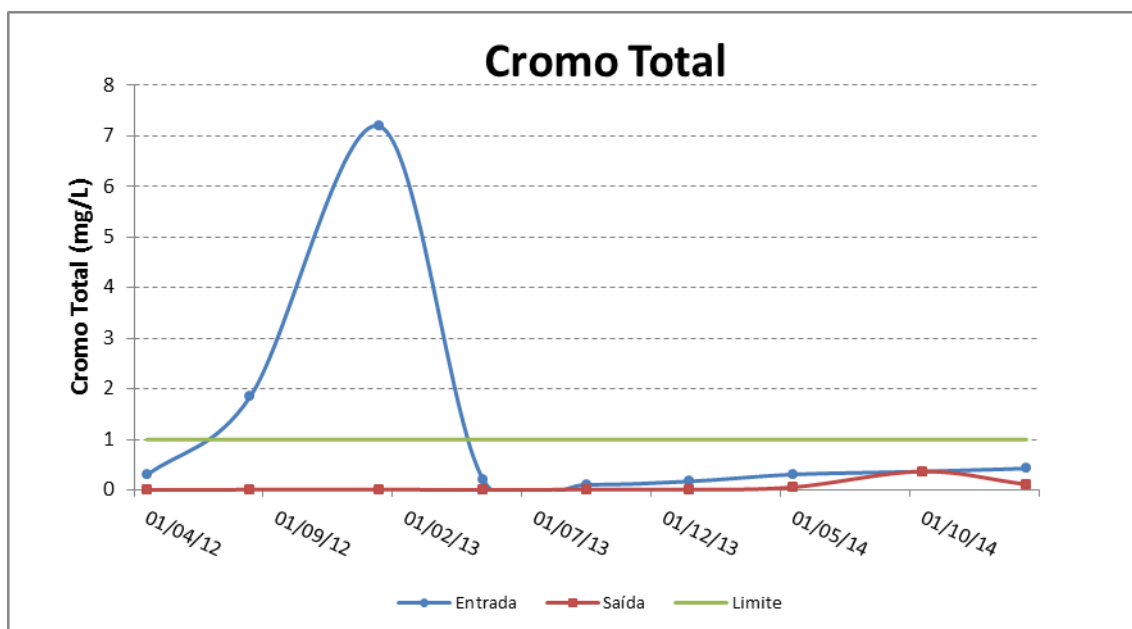
Em acordo com as análises efetuadas, as concentrações de Cromo Total e de Cromo Trivalente estão abaixo do valor máximo provável estabelecido pela Res. CONAMA 430.

Figura 32: Cromo Trivalente entrada e saída ETE.

Figura 33: Cromo Total entrada e saída ETE.

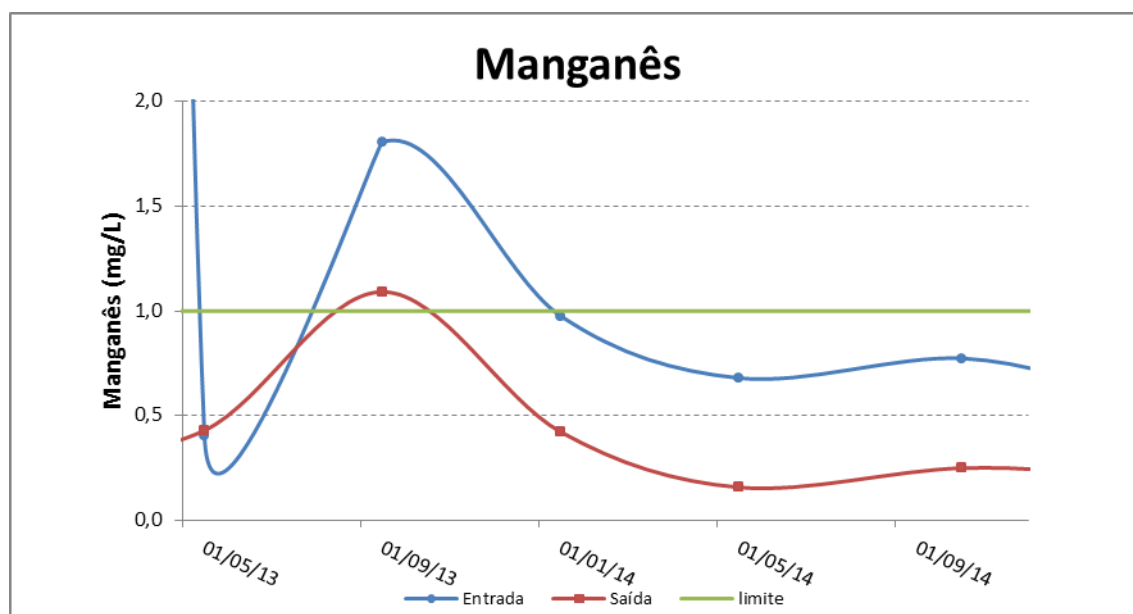
Figura 36: Manganês entrada e saída ETE.

Em acordo com as análises efetuadas, as concentrações de manganês estão abaixo do limite máximo de lançamento estabelecido pela legislação.

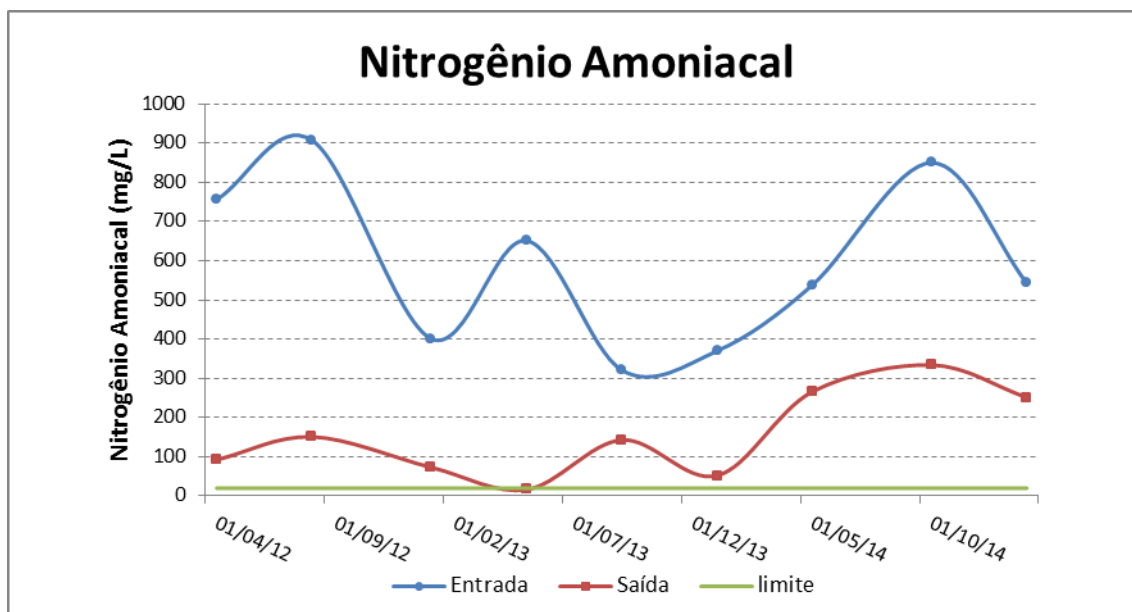
Figura 37: Nitrogênio Amoniacal entrada e saída ETE.

O nitrogênio amoniacal está acima dos limites mínimos aceitáveis na saída do tratamento, embora a remoção pelo sistema de tratamento tenha sido de 56,04%. O nitrogênio no chorume foi encontrado na maior parte na forma de amônia. Os problemas principais referentes a esse fato são as concentrações que podem prejudicar o crescimento dos microorganismos. Para ser utilizada como nutriente, a amônia deve ser oxidada a nitrito e depois a nitrato através de bactérias, como as do gênero *Nitrosomonas* e *Nitrobacter*. A partir de certos valores observa-se que concentrações de amônia não dissociada de 10 a 150mg/L são inibidoras para as *Nitrosomonas*, enquanto que de 0,1 a 1,0mg/L inibem as *Nitrobacter* (Jordão e Pessoa, 1995). Outra provável causa deste desvio foi o fato de um dos aeradores flutuantes ter estado em manutenção no período em que a coleta da amostra foi efetuada, havendo então uma quantidade de oxigênio dissolvido abaixo do necessário para a manutenção da respectiva biota na lagoa aerada.

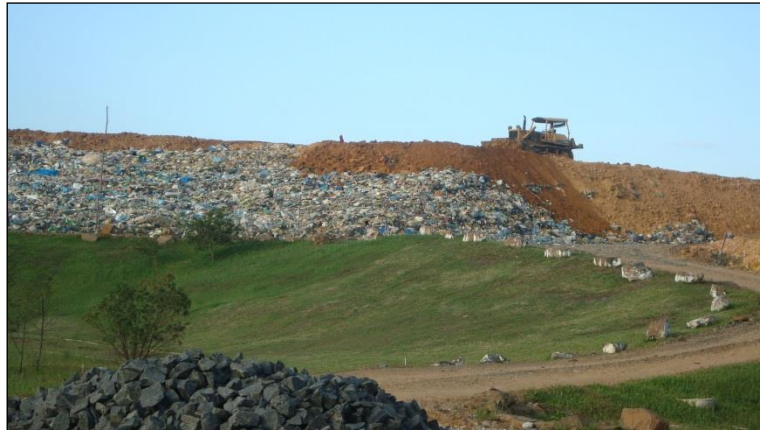
Figura 39: Recobrimento dos RSU, abril de 2014.

O recobrimento dos resíduos é realizado diariamente com camada preliminar intermediária de argila de 20 cm espessura, à exceção dos dias chuvosos, conforme orientações dos técnicos da Fatma. A frente de serviço é mantida sempre com a menor área possível. Durante os meses de verão há maior dificuldade na realização da cobertura diária devido ao elevado índice pluviométrico. A Figura 39 mostra a compactação da massa de resíduos por meio do método do rampeamento. É efetuada com uso de trator de esteiras. São realizadas de 6 a 9 passadas sobre a massa de lixo. O resíduo é compactado por método da rampa até obtenção do grau de compactação ideal de 0,7 a 1,0 ton/m³. Com isso, há uma diminuição dos odores, de macro e micro vetores e da geração dos líquidos percolados sobre a pilha de RSU.

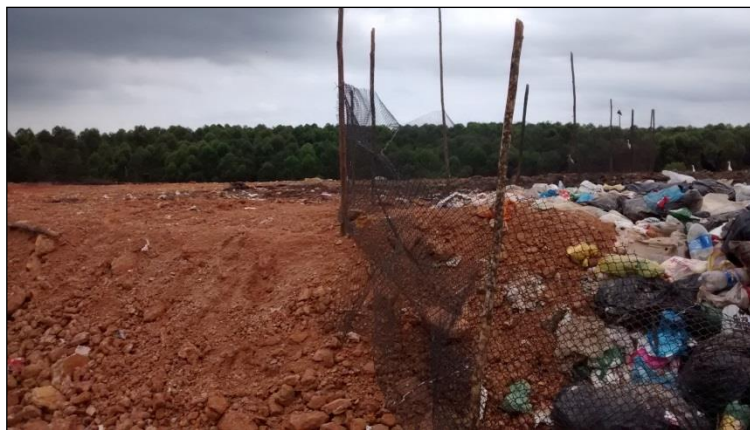
Figura 40: Cercamento provisório da frente de serviço, abril de 2014.

Cercas provisórias, Figura 40, são construídas em torno da frente de serviço com o objetivo de evitar que ventos dispersem materiais plásticos da frente de serviço para outras áreas do empreendimento. Estas cercas são estruturas temporárias e móveis, que acompanham o avanço da frente de serviço e são compostas por mourões e telas. As telas utilizadas são plásticas pela facilidade de manipulação.

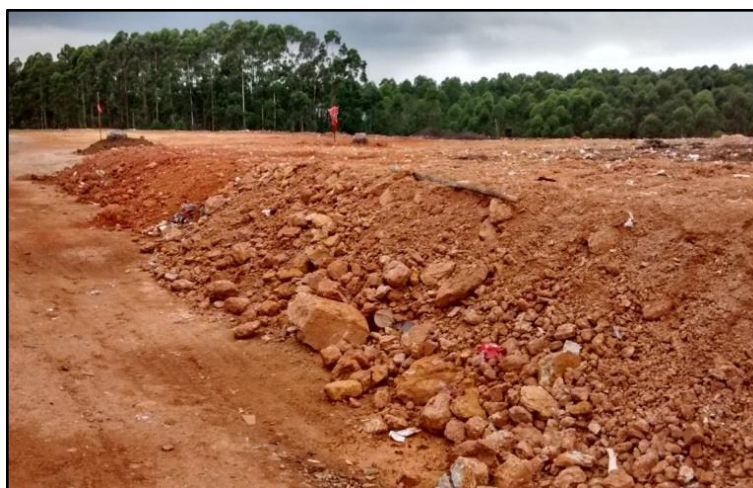
Figura 43: Nivelamento do talude do aterro sanitário, abril de 2015.

Tendo em vista que a degradação dos resíduos no interior das células pode ocasionar recalques e provocar o acúmulo de águas pluviais, sempre que os recalques sejam identificados são efetuadas as correções. As correções são efetuadas com a colocação de nova camada de solo de espessura adequada, para restaurar as declividades e para proporcionar o escoamento das águas. A Figura 43 mostra nivelamento do platô na face norte do aterro sanitário.

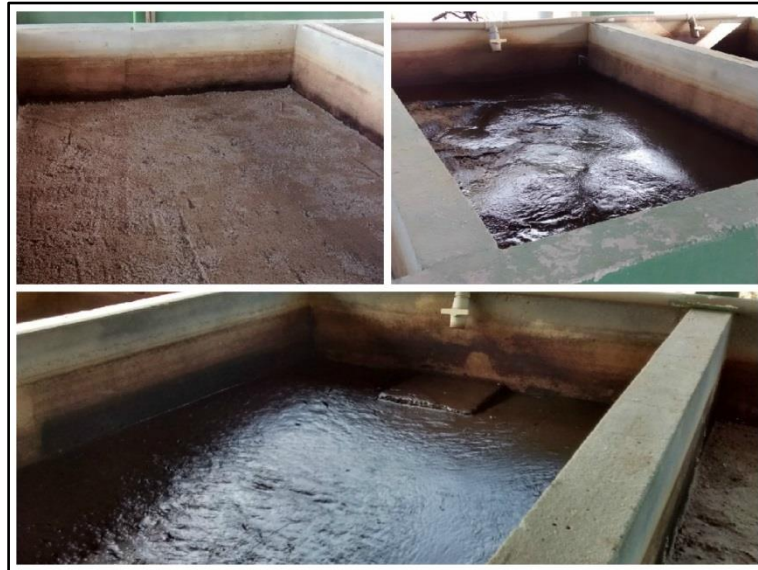
Figura 47: Leito de secagem de lodo, março de 2015.

concentrar os sólidos, diminuindo seu volume. Trata-se, portanto, de uma separação entre a fração sólida e a líquida. É utilizado um meio filtrante para o escoamento da água livre e a evaporação pela exposição ao ambiente.

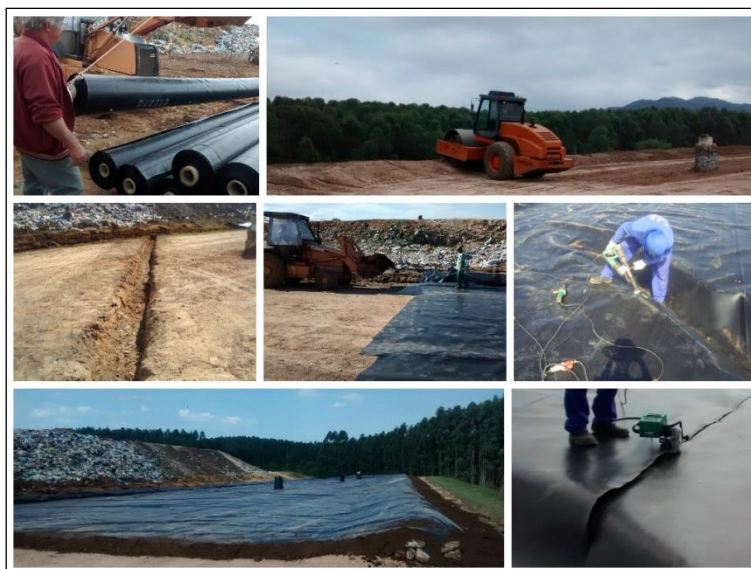
Figura 63: Etapas da instalação da geomembrana na área 1 do aterro sanitário.
