**CIRSURES - CONSÓRCIO INTERMUNICIPAL DE RESÍDUOS SÓLIDOS URBANOS  
DA REGIÃO SUL**

**OPERAÇÃO DO ATERRO SANITÁRIO**

**URUSSANGA - SC**

**DEZEMBRO DE 2014**

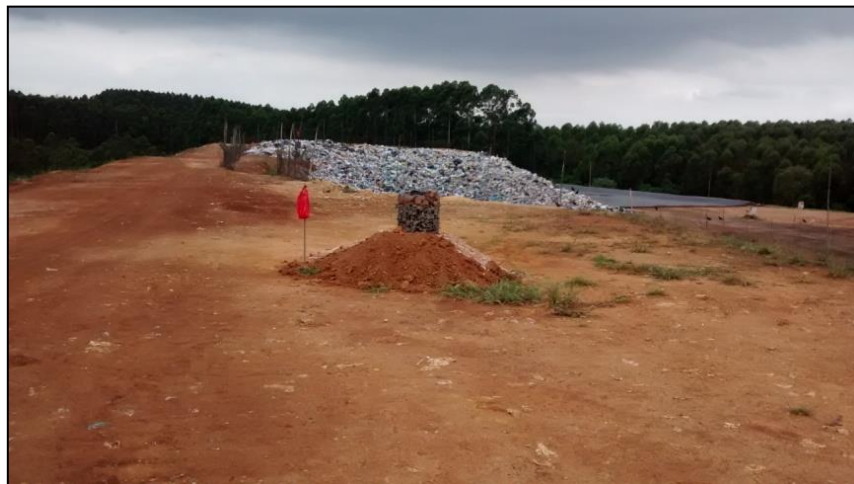
**Figura 3: Queimador de gás do aterro sanitário, dezembro de 2014.**

A drenagem dos gases avança conforme a frente de serviço. Os tubos de gases perfurados são protegidos por brita nº4, que possui também a função drenante, como mostra a Figura 3. A brita é sustentada por uma tela de aço galvanizado. Na medida em que as áreas são ocupadas com o resíduo disposto, é realizada a ligação entre o sistema de drenagem de gases e a drenagem longitudinal do chorume.

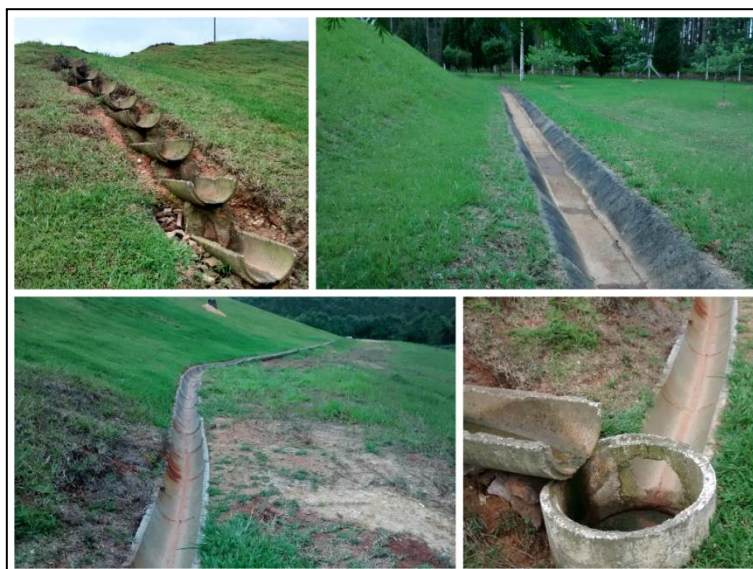
Figura 4: Sistema de drenagem pluvial, dezembro de 2014.

Estes sistemas de drenagem podem ser compostos de drenos escavados no solo, revestidos com grama ou argamassa, canaletas de concreto, caixas de passagem, tubulação em concreto e dissipadores em pedra ou rachão, como mostra a Figura 4.

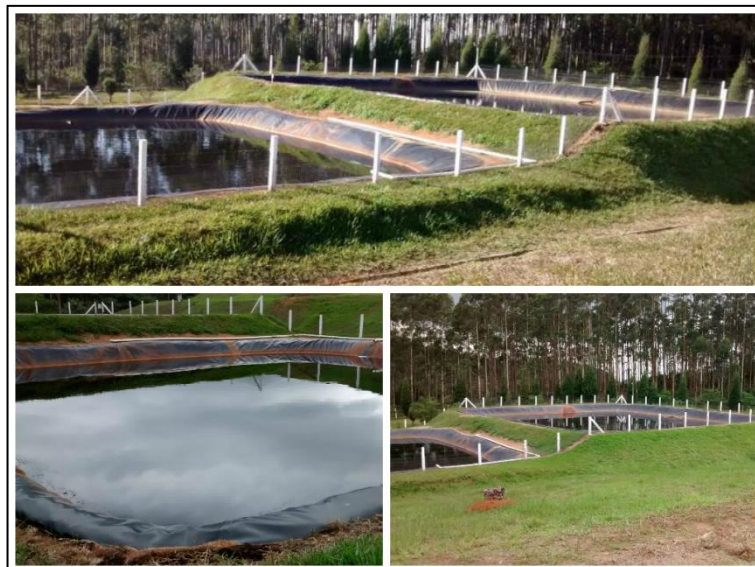
**Figura 5: Lagoas anaeróbias - Sistema de tratamento de lixiviado, dezembro de 2014.**

composto por três lagoas de estabilização. As duas primeiras lagoas são anaeróbias, como mostra a Figura 5.

O volume das lagoas anaeróbias 1 e 2 são 765 e 382 m<sup>3</sup>, respectivamente. A última lagoa é uma lagoa aerada, lagoa 3, por sua vez, possui um volume de 100 m<sup>3</sup> e tem instalados dois aeradores de superfície com 5 CV cada, totalizando 10 CV de potência. A Figura 6 mostra a Lagoa aerada, que opera continuamente e dispõe de um aerador superficial. A aeração mecânica na massa líquida fornece ao sistema 15 kg de oxigênio por hora, suficiente para a oxidação da matéria orgânica e nitrogênio e determina a geração e crescimento de flocos biológicos suspensos, que por sua vez hidrolisam e metabolizam os componentes do poluente do lixiviado.

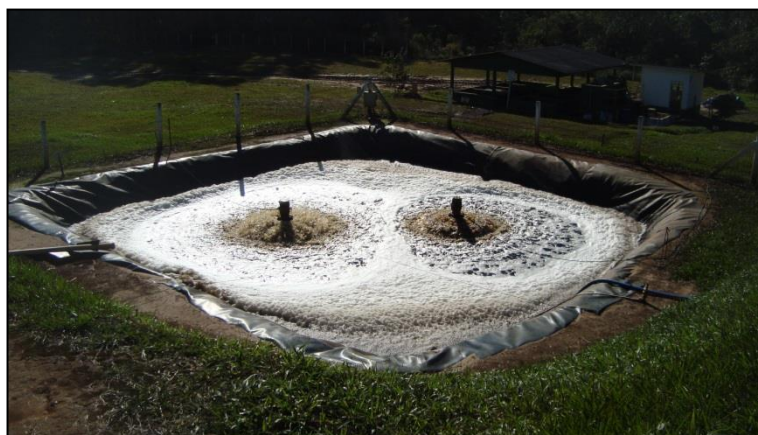
**Figura 6: Lagoa aerada - Sistema de tratamento de chorume, dezembro de 2014**

Neste processo aeróbico, o crescimento da biomassa é não-aderido. A recirculação do chorume desta lagoa para a lagoa anaeróbia 1 tem sido efetuada com frequência diária. Tal procedimento está sendo utilizado, sobretudo, para evitar que o tratamento físico-químico, posterior ao tratamento biológico, receba choques de vazão, em dias chuvosos, quando a geração de chorume é intensificada.

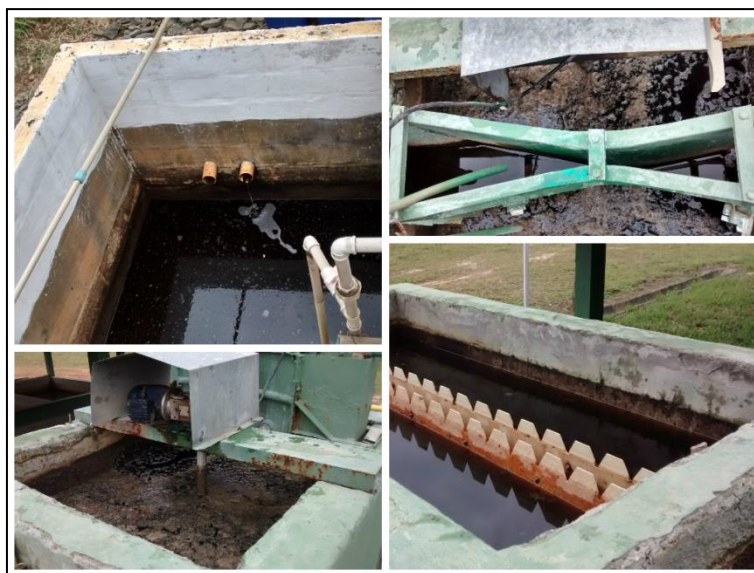
**Figura 8: Sistema de tratamento físico-químico, dezembro de 2014.**

A ação dos reagentes resulta na remoção de sólidos suspensos, metais pesados e matéria orgânica.

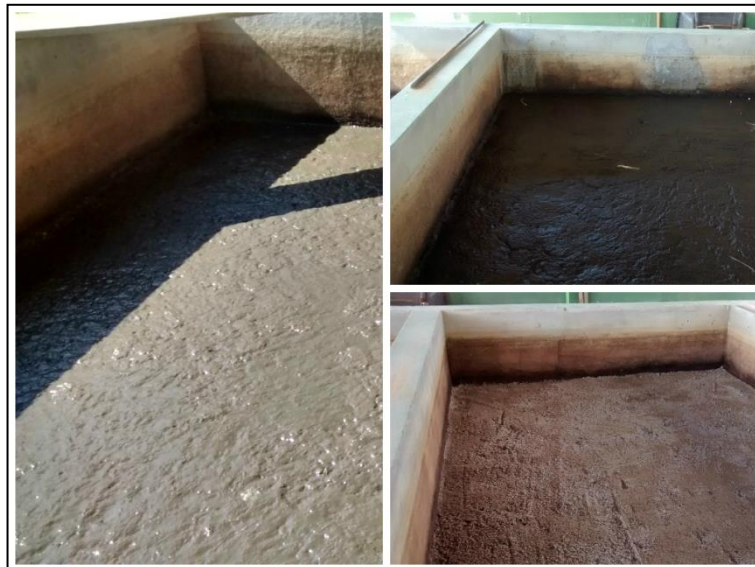
**Figura 9: Leitos de secagem do lodo na ETE físico-química, dezembro de 2014.**

secagem de lodo é constituído por oito tanques cujo material filtrante é composto por camadas de areia e brita nº 3 sobrepostas, como mostra a Figura 9.

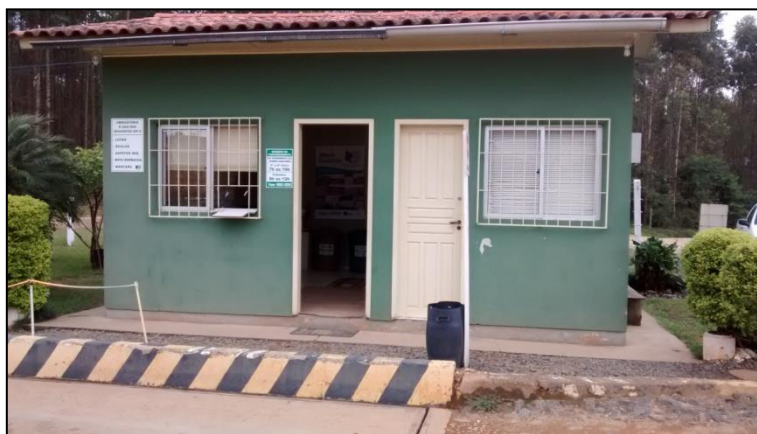
**Figura 10: Guarita, dezembro de 2014.**

A guarita objetiva fundamentalmente o controle de acesso ao aterro sanitário e inspeção de caminhões. É equipada com computador, sistema de monitoramento por meio

de câmeras, sistema computacional simples para controle e registro do quantitativo de resíduos sólidos que adentram no perímetro do aterro sanitário, sistema para impressão de tickets de pesagem.

Na guarita consta o regimento interno que dispõe detalhes acerca dos horários para descarga dos resíduos, do controle de tráfego interno dos caminhões, da velocidade de trânsito e das rotas internas e externas. O manual de operação do aterro sanitário, código de defesa do consumidor e as principais instruções normativas da AGESAN acerca de resíduos sólidos também estão disponíveis em material impresso para consulta pública.

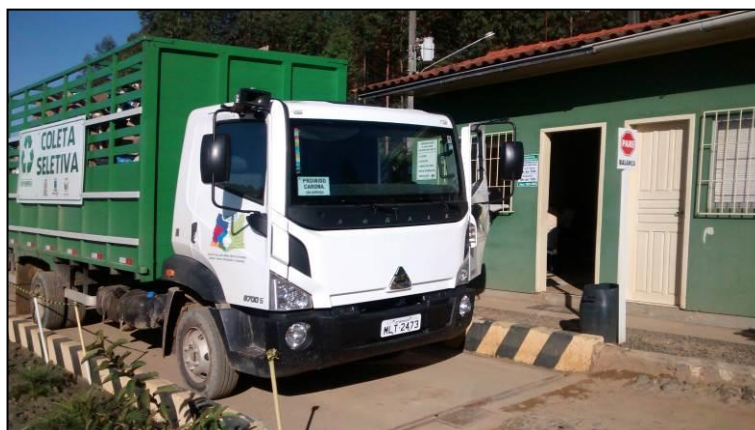
Figura 11: Balança rodoviária eletrônica, dezembro de 2014.

O controle da massa de resíduos na entrada do aterro sanitário é realizado através da pesagem dos caminhões por meio de balança rodoviária, Figura 11. A balança encontra-se aferida e regulada pelo Inmetro, conforme ANEXO A. Todos os dados são processados e armazenados através de um sistema computacional de simples gerenciamento.

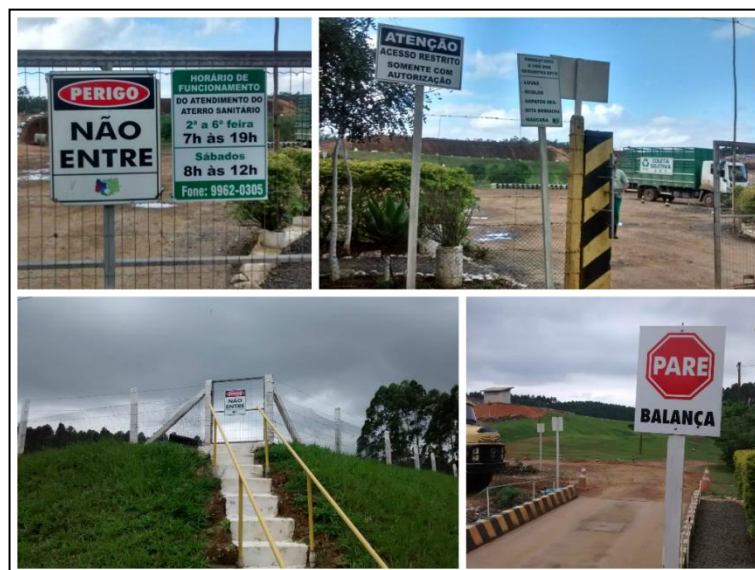
Figura 12: Placas de sinalização, dezembro de 2014.

Na cerca perimetral do aterro sanitário e nas cercas de acesso às lagoas de tratamento biológico, encontram-se afixadas placas com os dizeres “Perigo não entre”, como mostra a Figura 12. Junto ao portão de acesso e na Estação de Tratamento de Efluentes, encontram-se placas alertando a necessidade de uso obrigatório de uma listagem de EPIs. Junto à balança, encontra-se placa de sinalização da mesma.

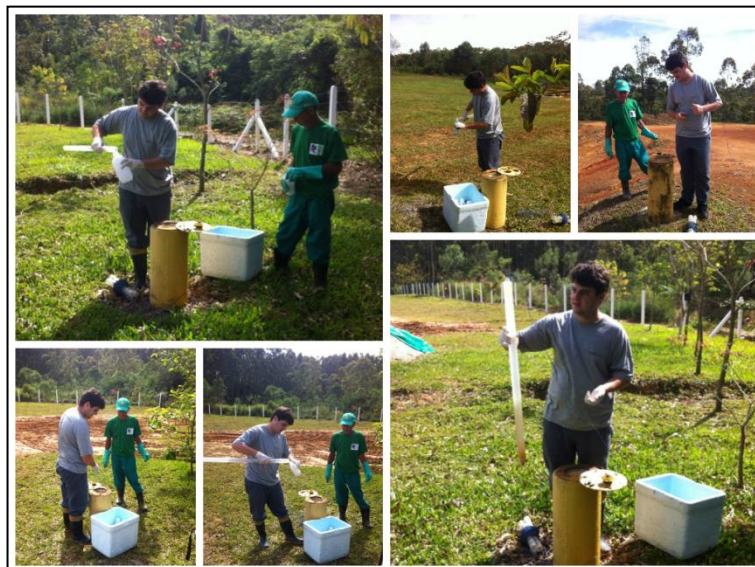
Figura 13: Coleta de amostras de águas subterrâneas, outubro de 2014.

O CIRSURES conta com seis poços de monitoramento piezométrico, dois localizados à montante e quatro à jusante do aterro. Dos poços localizados à jusante, dois continham água nas datas das coletas. As amostras foram coletadas no dia 06/10/2014, Figura 13, pelo técnico do laboratório Green Lab e posteriormente foram analisadas pela mesma instituição.

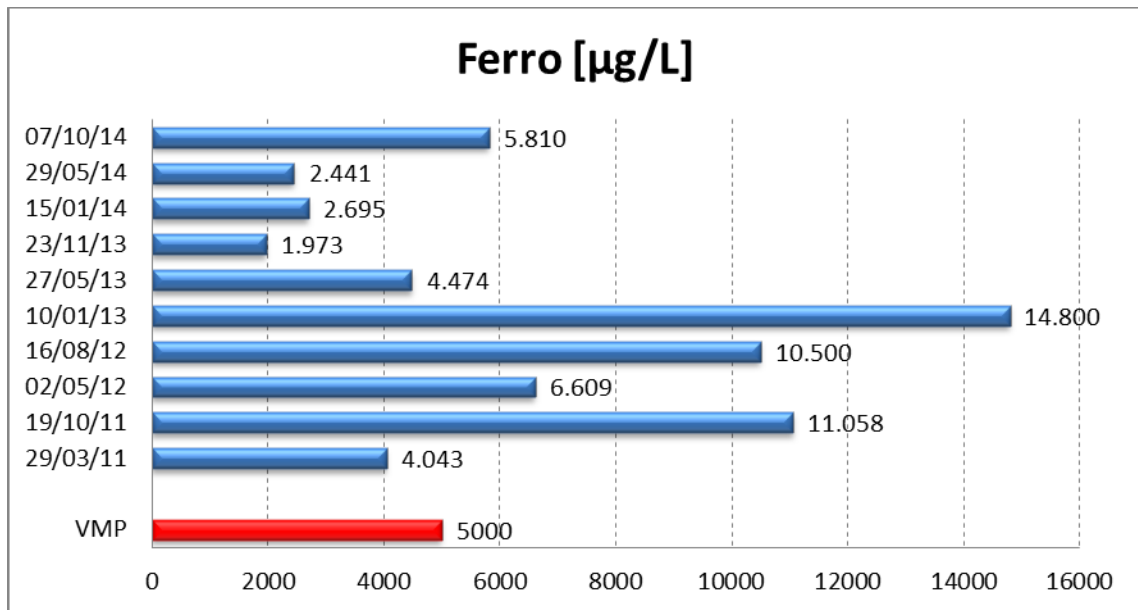
Abaixo tem-se os gráficos dos principais parâmetros analisados. Vale destacar que os outros parâmetros analisados estão dentro do valor máximo permitido e outros não apresentam o valor mínimo detectável na amostra. No caso de coliformes totais e coliformes termotolerantes, foi constatada ausência de unidades formadoras de colônias em 100 ml da amostra, conforme análises presentes no Anexo E.

Figura 16: Ferro PZM 03.

Figura 17: Alumínio PZM 03.

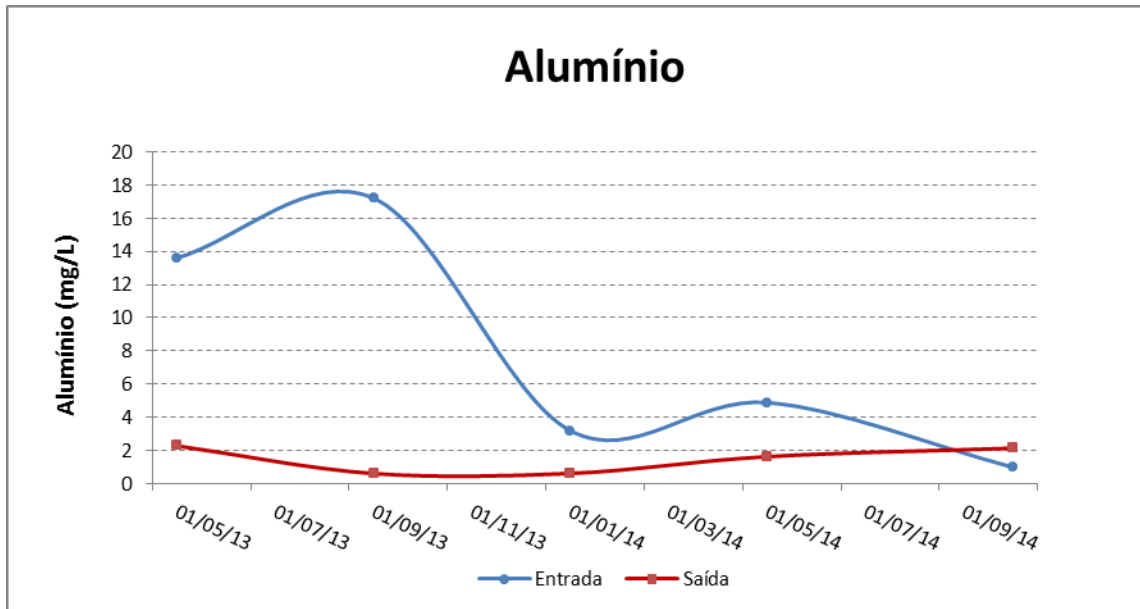
Nas Figuras 18 até 28, são mostrados os gráficos dos parâmetros analisados que apresentam valores de entrada e saída distintos. Os parâmetros que apresentaram valores inferiores aos respectivos limites de detecção não estão representados graficamente.

Figura 18: Alumínio entrada e saída ETE.

Figura 19: pH entrada e saída ETE.

Figura 20: DQO entrada e saída ETE.

Figura 21: DBO entrada e saída ETE.

Figura 22: Sólidos Sedimentáveis entrada e saída ETE.

Figura 23: Cromo Trivalente entrada e saída ETE.

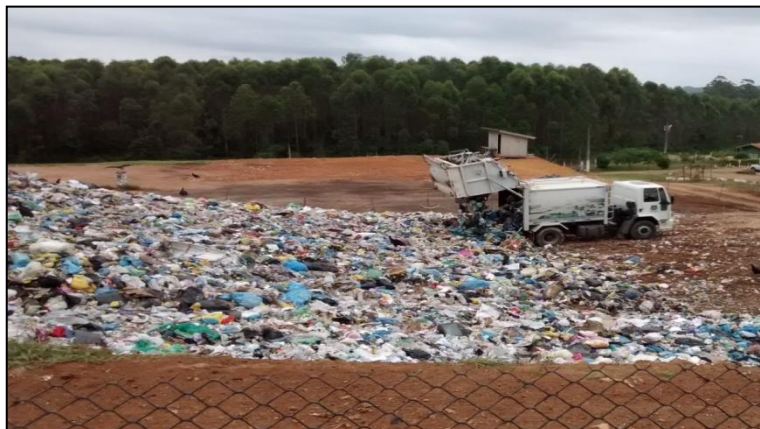
**Figura 29: Descarga de RSU, dezembro de 2014.**

Após a pesagem os caminhões coletores seguem por meio das vias internas do aterro até a frente de serviço para descarga dos resíduos. A descarga, Figura 29, é efetuada sempre ao pé da frente de serviço. Deve-se atentar a presença dos queimadores de gases para não haver choque do veículo e o mesmo.

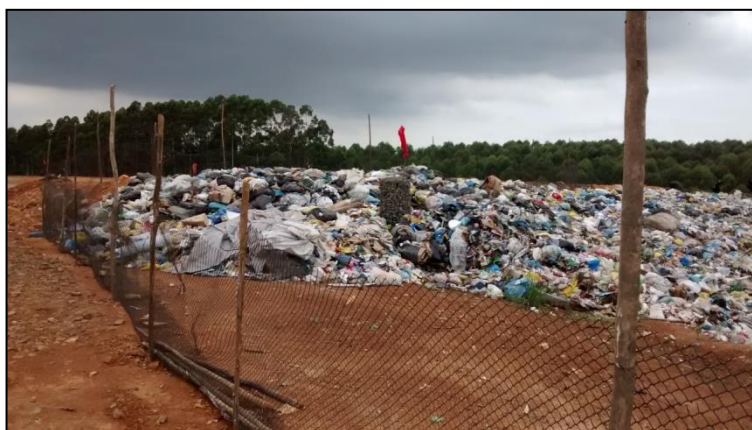
**Figura 30: Cobertura da massa de resíduos sólidos, dezembro de 2014.**

O recobrimento dos resíduos é realizado diariamente com camada preliminar intermediária de argila de 20 cm espessura, à exceção dos dias chuvosos conforme orientações dos técnicos da Fatma. A frente de serviço é mantida sempre com a menor área possível. Durante os meses de verão há maior dificuldade na realização da cobertura diária devido ao elevado índice pluviométrico. A Figura 30 mostra a compactação da massa de resíduos por meio do método do rampeamento. É efetuada com uso de trator de esteiras. São realizadas de 6 a 9 passadas sobre a massa de lixo. O resíduo é compactado por método da rampa até obtenção do grau de compactação ideal de 0,7 a 1,0 ton/m<sup>3</sup>. Com isso, há uma diminuição dos odores, de macro e micro vetores e da geração dos líquidos percolados sobre a pilha de resíduos sólidos urbanos.

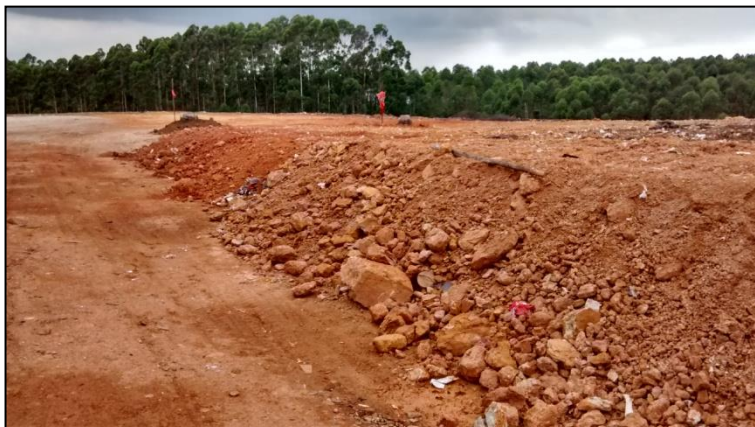
**Figura 31: Nivelamento do talude do aterro sanitário, dezembro de 2014.**

Tendo em vista que a degradação dos resíduos no interior das células pode ocasionar recalques e provocar o acúmulo de águas pluviais, sempre que os recalques sejam identificados são efetuadas as correções. As correções são efetuadas com a colocação de nova camada de solo de espessura adequada, para restaurar as declividades e para proporcionar o escoamento das águas. A Figura 31 mostra nivelamento do platô na face norte do aterro sanitário.

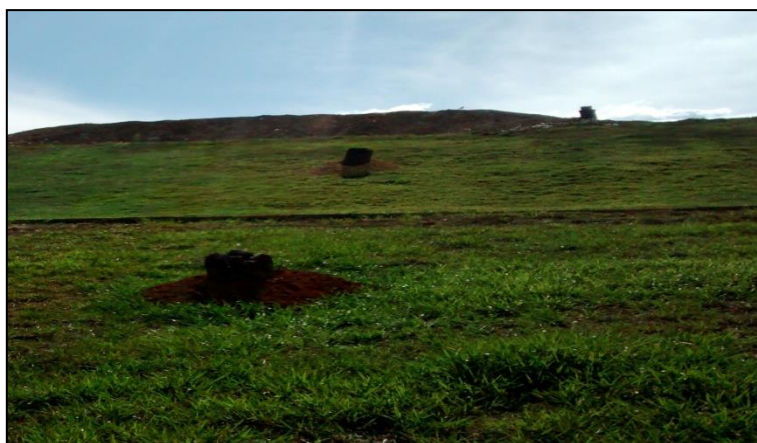
**Figura 32: Grama plantada nas faces dos taludes, Dezembro de 2014.**

O plantio de gramíneas na superfície dos taludes é efetuado no aterro sanitário do CIRSURES. A cobertura com vegetação, Figura 32, além da reconstituição paisagística do local, é importante para a proteção e a integridade dos taludes, que devido a sua conformação, podem sofrer tanto a movimentação de massa, como também processos erosivos.

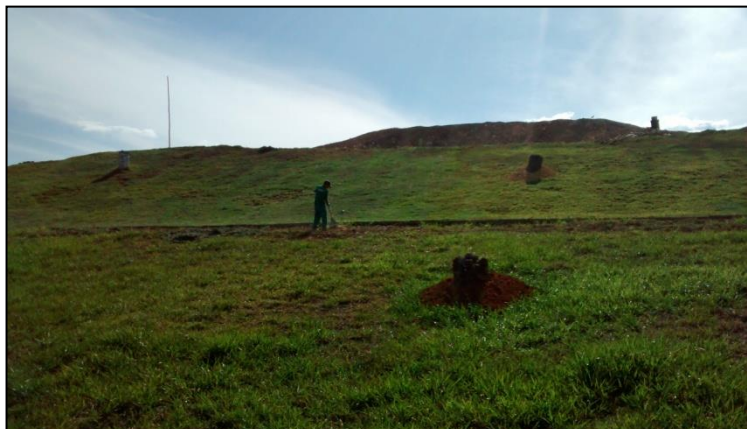
**Figura 33: Rastelamento após roçada, dezembro de 2014.**

A capina é efetuada para a remoção de ervas daninhas que se desenvolvem dentre as gramíneas plantadas nas faces do aterro. A roçada da grama, por sua vez, é efetuada com vegetação acima de 15 cm, de forma mecanizada, utilizando roçadeira de lâmina. A remoção dos resíduos provenientes da roçada são rastelados (vide Figura 33), e dispostos no aterro sanitário.

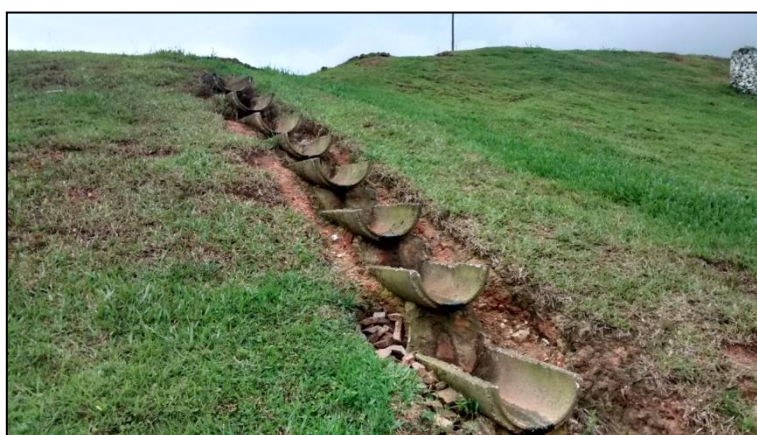
**Figura 34: Manutenção do sistema de drenagem pluvial, Dezembro de 2014**

Semanalmente é efetuada a limpeza das drenagens pluviais, inclusive dos dissipadores de energia que dela fazem parte, Figura 34. De modo geral, o período que exigirá maior frequência de inspeção no sistema de drenagem pluvial coincide com as épocas de pluviosidade intensa e de capina/roçada.

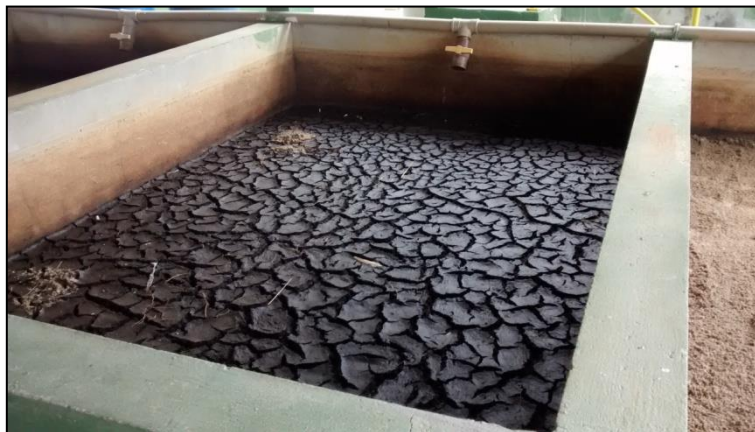
**Figura 35: Leito de secagem de lodo, Dezembro de 2014.**

Os leitos de secagem, Figura 35, visam a obter condições adequadas para a disposição final do lodo gerado no sistema de tratamento físico-químico. A água é removida para concentrar os sólidos, diminuindo seu volume. Trata-se, portanto, de uma separação entre a fração sólida e a líquida. É utilizado um meio filtrante para o escoamento da água livre e a evaporação pela exposição ao ambiente.

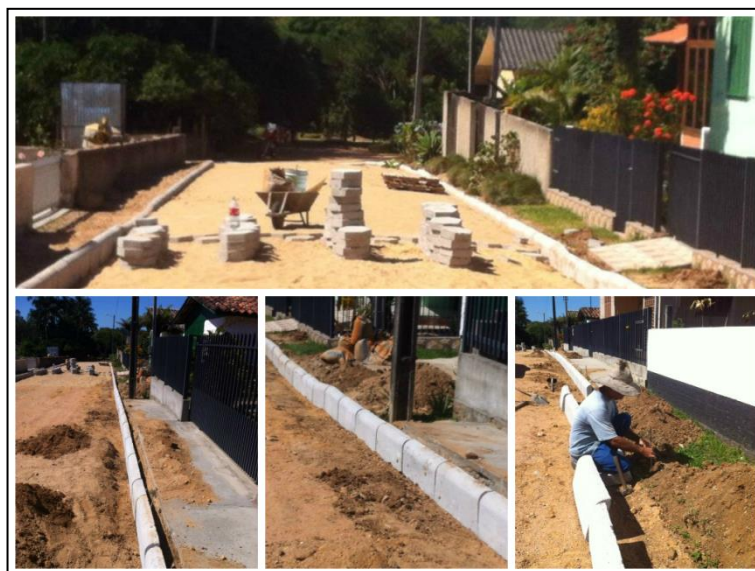
**Figura 39: Pavimentação de rua no Bairro Rio América, dezembro de 2014.**

O CIRSURES investe na implantação de obras de saneamento básico na comunidade Rio América como forma de atenuação dos impactos negativos. A obra mais recente efetuada foi a pavimentação da Rua Polidoro Marques que foi concluída em dezembro de 2014. Foram 660 m<sup>2</sup> de rua pavimentada, como ilustra a Figura 39. Foi investido um valor de R\$29.370,00.

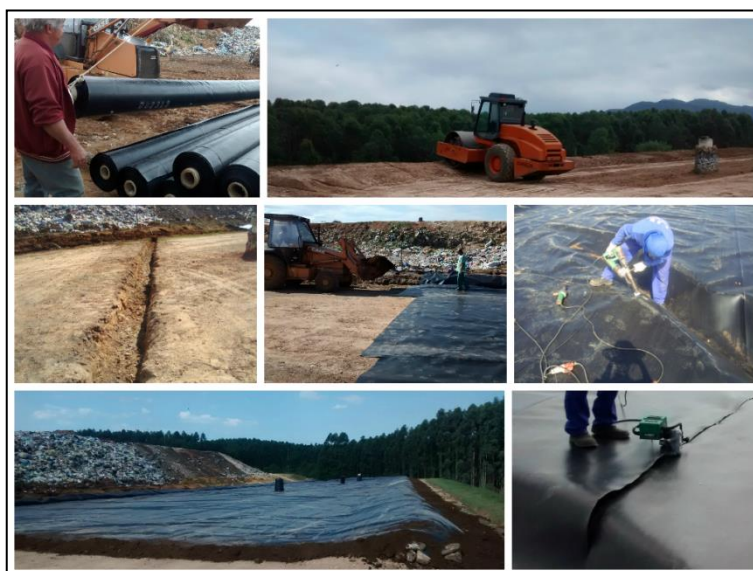
**Figura 45: Etapas da instalação da geomembrana na área 1 do aterro sanitário.**

A Figura 45 mostra as etapas de recebimento, preparação da base, modulação e execução das emendas. Os testes da geomembrana foram realizados no dia 15/10/2014 e encontram-se nos ANEXO J ao ANEXO O.
