**CIRSURES - CONSÓRCIO INTERMUNICIPAL DE RESÍDUOS
SÓLIDOS URBANOS DA REGIÃO SUL**

**RELATÓRIO DE INSTALAÇÃO DO SISTEMA DE
IMPERMEABILIZAÇÃO DA ÁREA A1 NO ATERRO SANITÁRIO DO
CIRSURES**

URUSSANGA - SC

ABRIL DE 2015

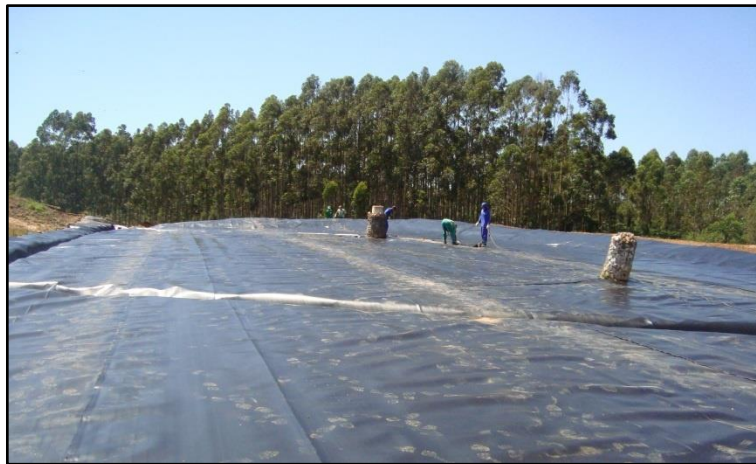
A área “A1” a ser impermeabilizada com geomembrana em PEAD (polietileno de alta densidade) com espessura de 1,5 mm (Figura 1) possui 4.450m².

Figura 1: Área após impermeabilização.

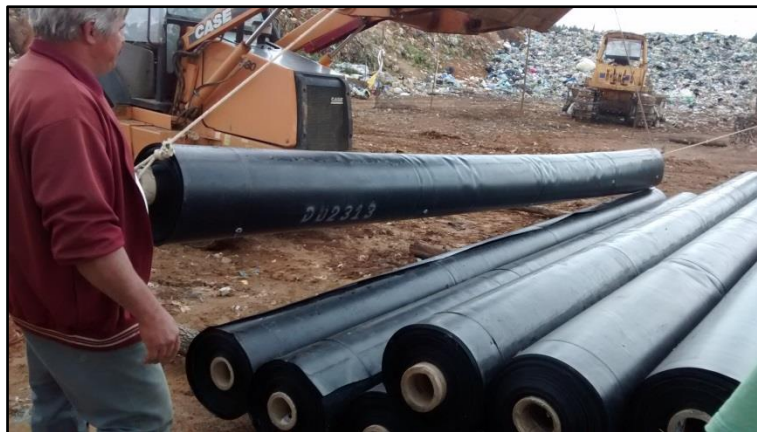
O descarregamento das bobinas na obra foi feito por uma retroescavadeira (Figura 2), equipamento que permitiu o içamento e a movimentação segura. O içamento foi efetuado utilizando-se cordas e tubos metálicos, tomou-se o cuidado para não estrangular as bobinas e a elevação das mesmas foi efetuada através de no mínimo dois postos de sustentação, para evitar deformação.

Figura 2: Recebimento das bobinas

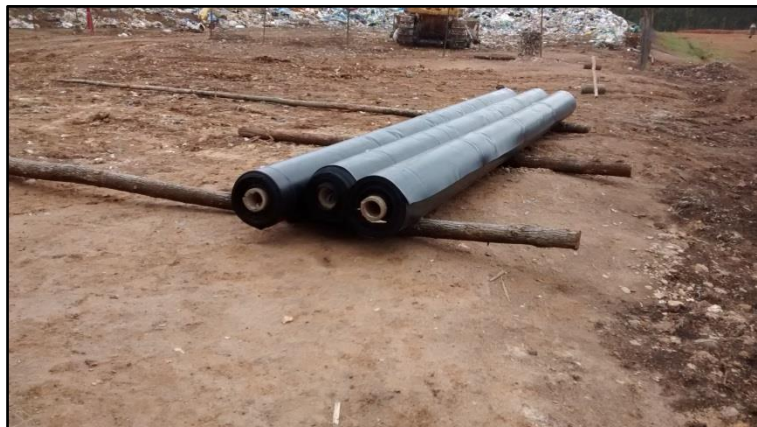
Foram inspecionadas visualmente as bobinas recebidas, sem desenrolá-las, para constatar ausência de danos ou defeitos superficiais. A geomembrana do exterior da bobina encontrou-se livre de perfurações, bolhas, cortes, dobras, rachaduras. As bobinas foram alocadas sobre varas de madeira para evitar o contato direto com o solo, sendo que a superfície era lisa e livre de pedras e materiais pontiagudos que pudessem danificar a geomembrana (Figura 3).

Figura 3: Acondicionamento das bobinas.

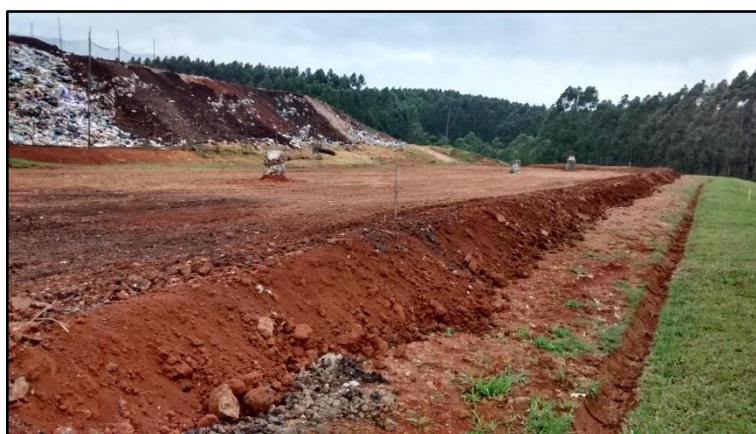
A preparação da superfície de apoio deve ser executada previamente, de acordo com as especificações do projeto executivo. A superfície de apoio foi composta por argila de recobrimento da segunda camada de resíduos, previamente nivelada, compactada e isenta de qualquer tipo de material contundente, depressões e mudanças abruptas de inclinação do terreno (Figura 4).

Figura 4: Preparação da área.

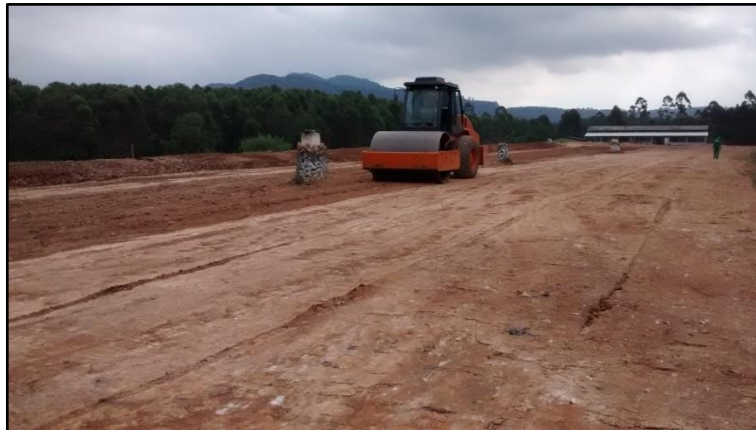
As eventuais depressões existentes no terreno foram devidamente niveladas com auxílio de um rolo compactador vibratório (Figura 5), conforme o projeto de inclinação da área.

Figura 5: Compactação a superfície com rolo liso vibratório.

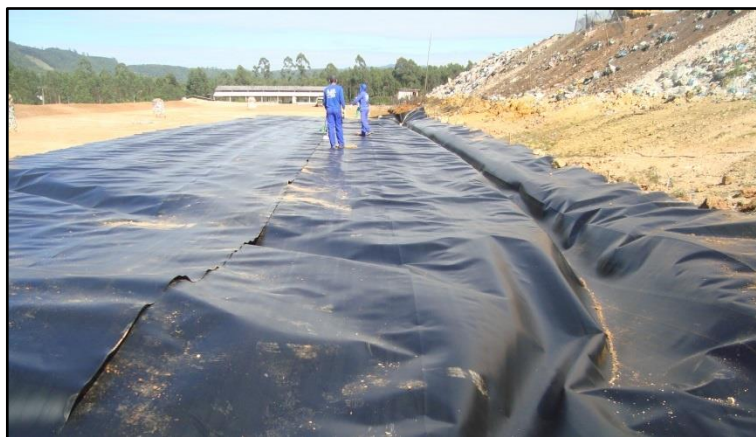
Antes da colocação da geomembrana toda a superfície foi inspecionada visualmente a fim de verificar se as condições acima descritas foram cumpridas. A superfície foi limpa imediatamente antes da colocação da geomembrana. A colocação da geomembrana (Figura 6) foi realizada imediatamente após os serviços de preparação da superfície de apoio para evitar a deterioração do terreno produzida por chuva, vento, perda de umidade do solo. Não foi utilizado solo orgânico no acabamento final da superfície.

Figura 6: Instalação da geomembrana na área A1.

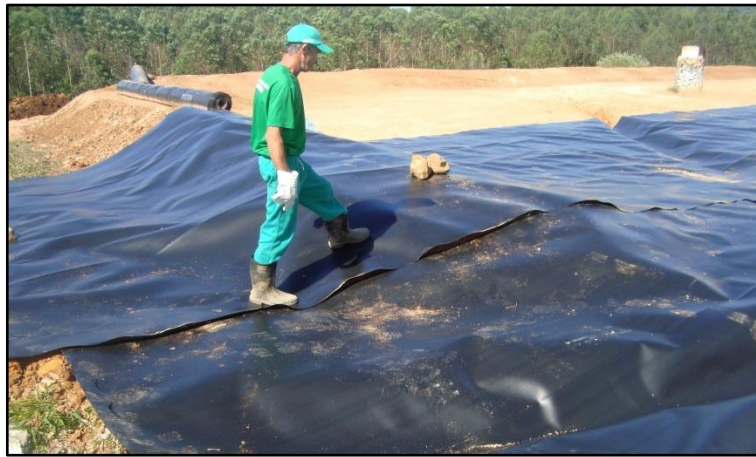
Por se tratar de uma única área a modulação foi realizada em apenas uma etapa. A geomembrana foi numerada, colocada no sentido longitudinal da área a ser impermeabilizada (Figura 7), seguindo as especificações e recomendações do Estudo de Estabilidade. O mapa de instalação da geomembrana encontra-se no ANEXO A.

Figura 7: Modulação *in loco*.

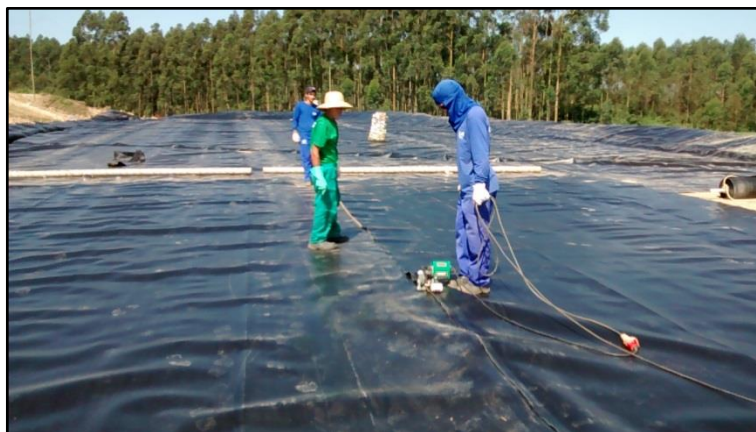
A solda por termo-fusão (Figura 8) é a união por aquecimento das faces dos painéis obtido por transferência de calor por insuflamento de ar ou cunha metálica. Para a geração de ar quente é necessário um equipamento que permita uma temperatura suficiente para diminuir substancialmente a viscosidade da geomembrana, permitindo a solda por termo-fusão.

Figura 8: Emenda por termo-fusão.

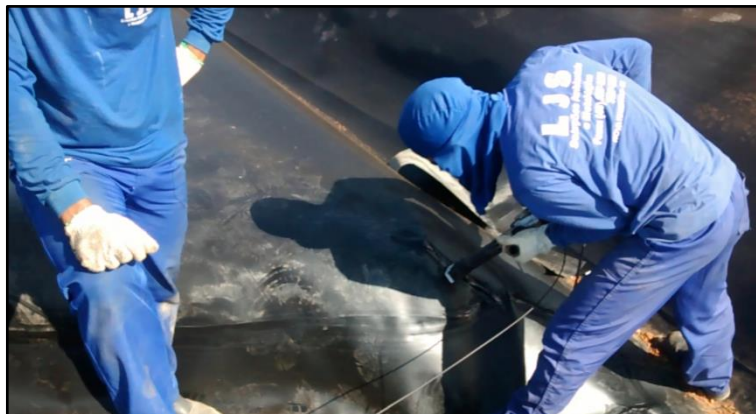
Todo cruzamento de emenda por cunha quente foi soldado por extrusão (ou solda por aporte de material), como mostra a Figura 9. O traspasse superior da geomembrana deve ser cortado na área a ser extrudada e a nova solda deve ser paralela a anterior. A vedação de eventuais aberturas, após a execução das emendas foi efetuada por extrusão, ou seja, deposição na borda sobreposta do painel, de um filete extrudado a partir de um cordão ou de grânulos do mesmo polímero componente dos painéis da geomembrana.

Figura 9: Solda por extrusão.

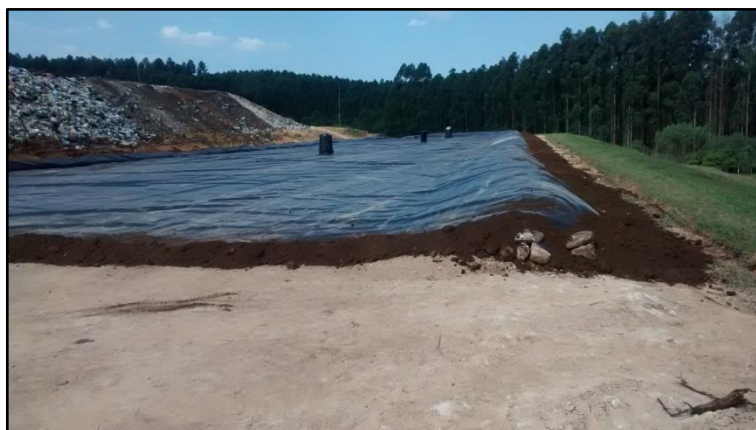
As canaletas foram escavadas nas dimensões indicadas no projeto executivo e as dimensões foram as seguintes: distância da borda do talude de 120 cm, largura de 30 cm e profundidade de 30 cm. Estes valores devem ser função da altura e da inclinação do talude. Parte do sistema de ancoragem pode ser visto na Figura 10.

Figura 10: Ancoragem permanente da geomembrana.

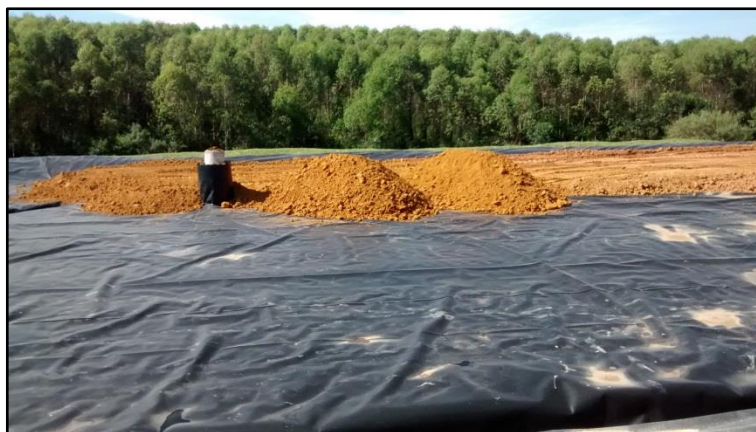
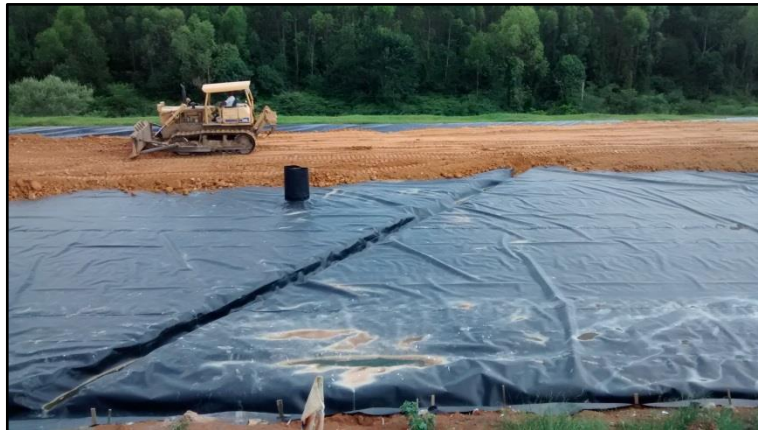
Toda superfície da geomembrana foi revestida por uma camada proteção formada por de 20 cm de argila compactada através de trator de esteiras (Figura 11 e Figura 12).

Figura 11: Colocação de argila para proteção da geomembrana.

Figura 12: Compactação da camada de argila de proteção da geomembrana.

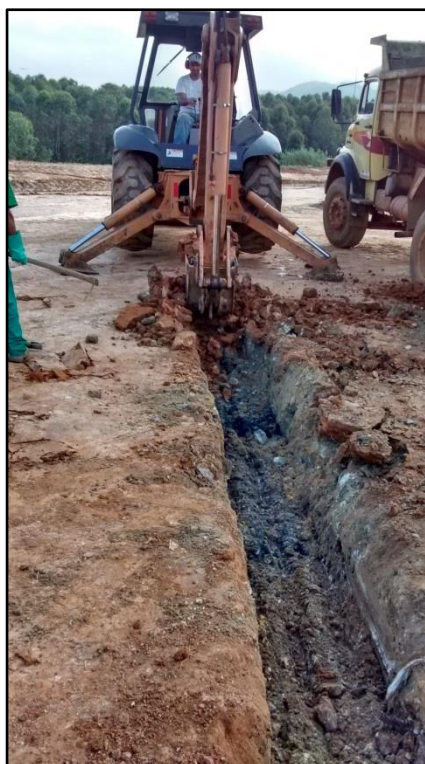
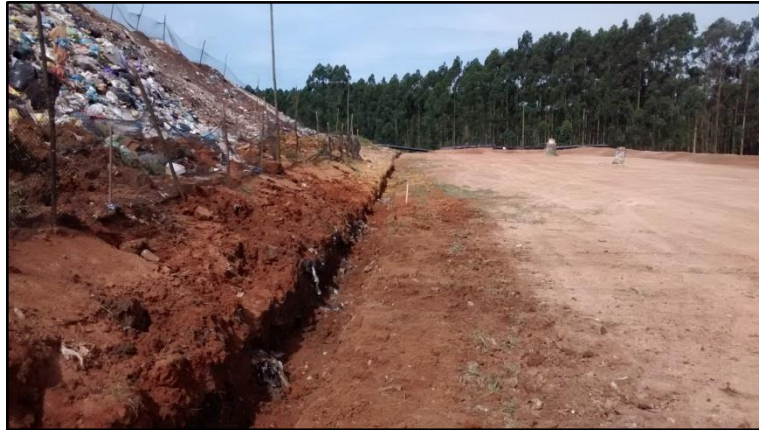
Os drenos de fundo foram constituídos por um dreno principal e cinco drenos secundários, colocados sobre a camada de impermeabilização em formato de espinha de peixe. A abertura dos drenos foi efetuada com auxílio de uma retroescavadeira (Figura 13 e Figura 14).

Figura 13: Abertura do sistema de drenagem secundária de chorume.

Figura 14: Drenagem principal aberta.

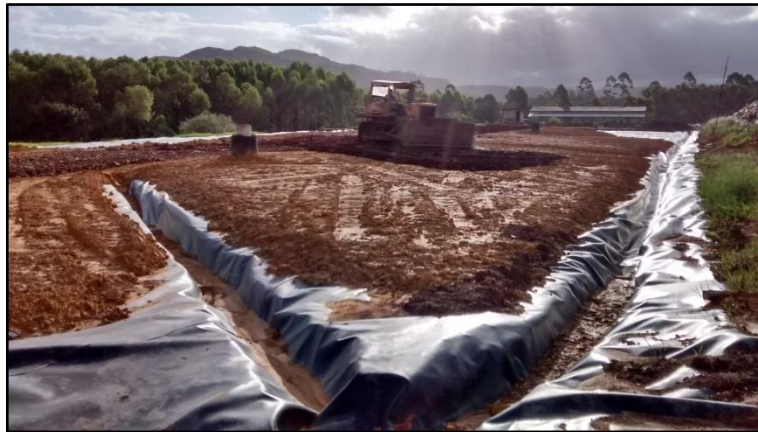
Os drenos, após revestimento com geomembrana, podem ser observados na Figura 15.

Figura 15: Visão do dreno primário e drenos secundários.

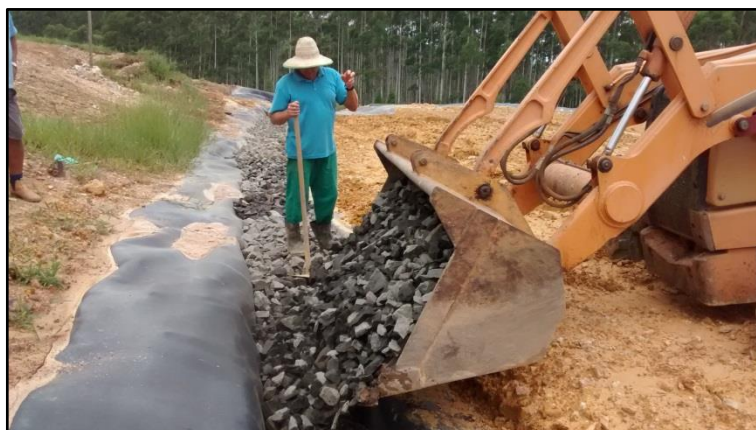
O dreno principal foi preenchido por brita nº 4 (Figura 16), colocada em valas construídas na camada de argila e protegida por geomembrana.

Figura 16: Colocação de brita nas valas.

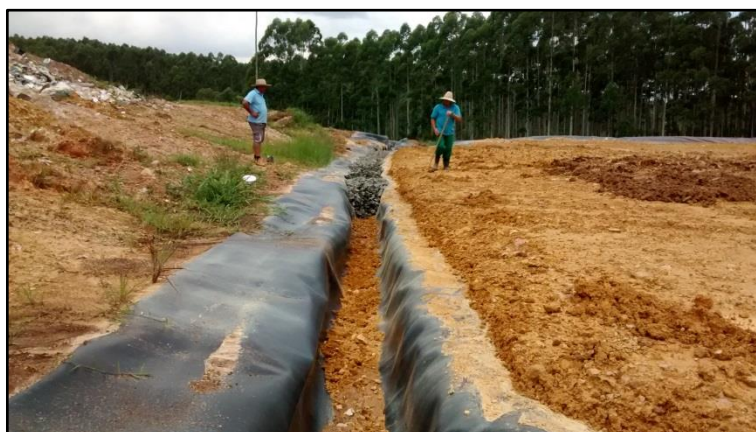
Entre a geomembrana e a camada de brita foi inserida uma camada de argila compactada com espessura de 5 cm. Esta camada (Figura 17) teve a finalidade de proteger a geomembrana.

Figura 17: Colocação de brita 4 no dreno mestre.

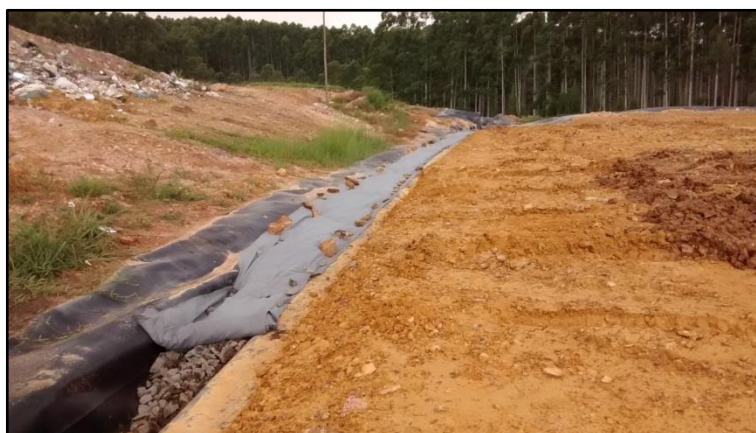
Após o preenchimento dos drenos com brita, os mesmos foram cobertos com geotêxtil gramatura 250 g/cm² (Figura 18). O geotêxtil tem a função de garantir que a vala aberta e exposta às intempéries não será colmatada pela introdução de argila carreada pela água da chuva.

Figura 18: Colocação de geotêxtil sobre o dreno principal de chorume.

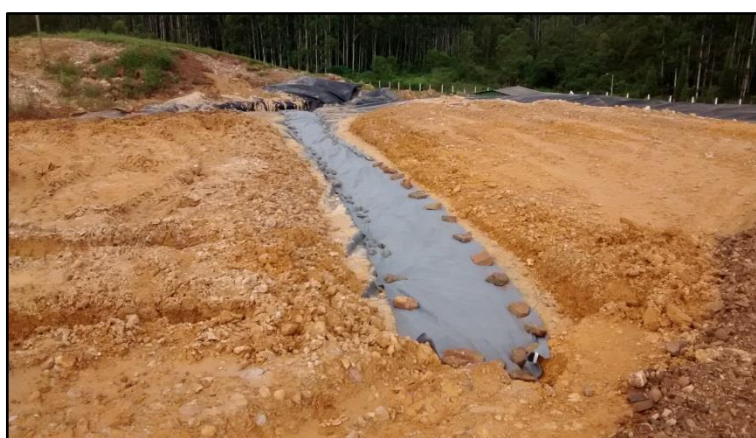
Após a colocação do geotêxtil, o mesmo foi ancorado temporariamente utilizando pedras e, posteriormente, utilizando sacas de areia (Figura 19).

Figura 19: Colocação de geotêxtil sobre dreno secundário de drenagem de chorume.

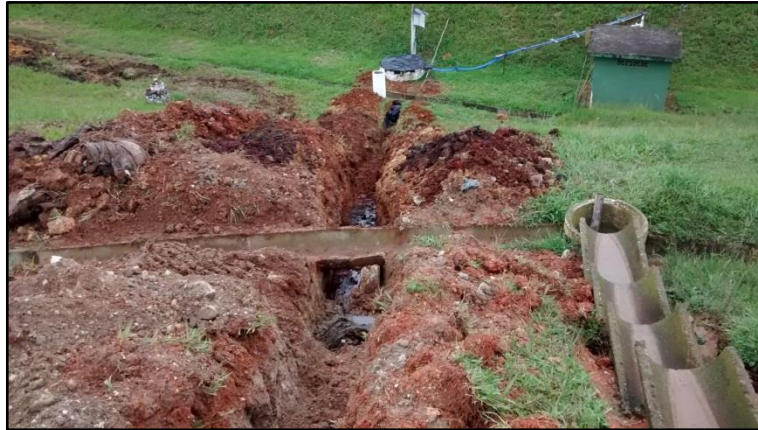
Conforme projeto de impermeabilização, foi construído um dreno que faz a ligação entre a área A1 e ao poço de chegada de chorume. Este dreno possui 56 m de comprimento e as suas dimensões são de 35 cm de largura e 35 cm de profundidade (Figura 20).

Figura 20: Abertura da vala de ligação A1 - poço de chegada.

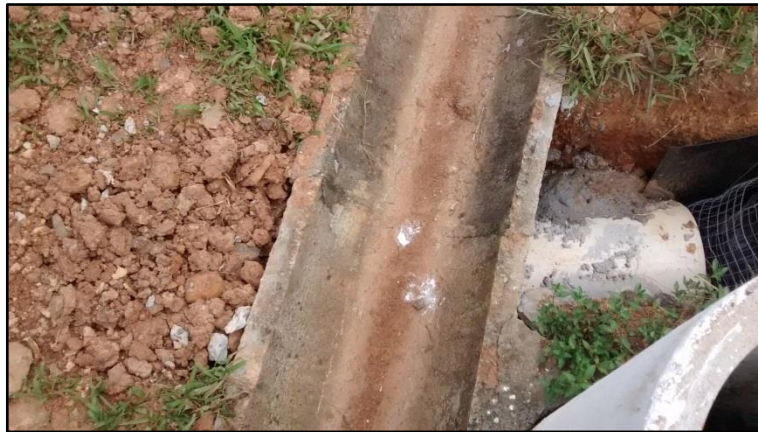
A conexão entre a vala e o poço pode ser vista na Figura 21.

Figura 21: Transpasse e conexão da vala de drenagem com o poço de chegada de chorume.

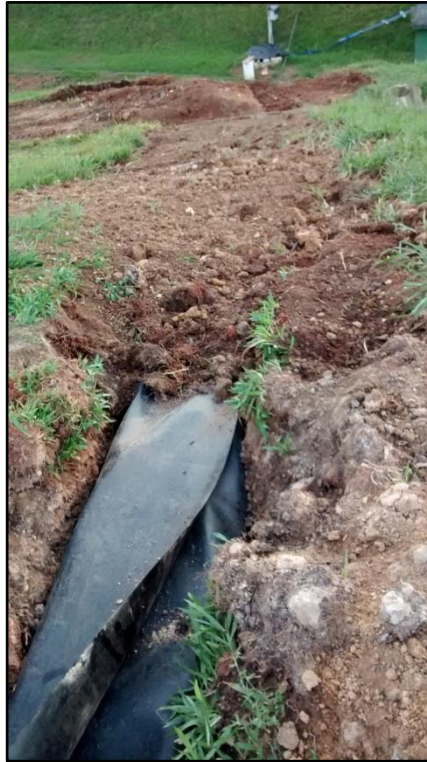
Esta vala foi impermeabilizada com geomembrana, preenchida com brita nº 4 e posteriormente fechada e coberta com argila e grama (Figura 22).

Figura 22: Impermeabilização com geomembrana e fechamento.

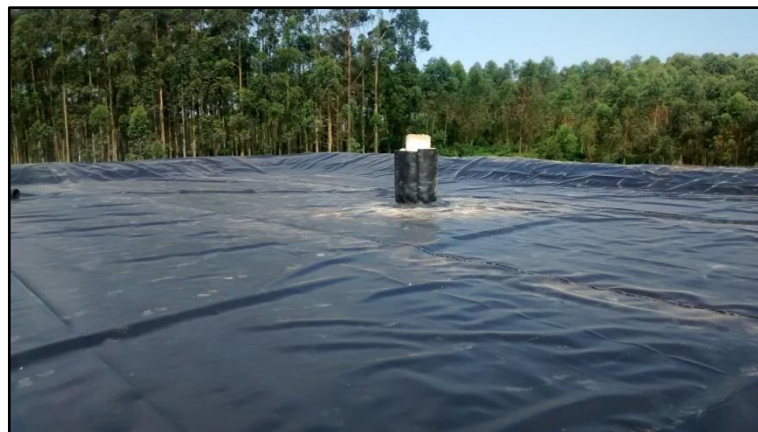
Os drenos de gases já instalados na superfície foram envelopados (Figura 23).

Figura 23: Envelopamento dos drenos de gases existentes.

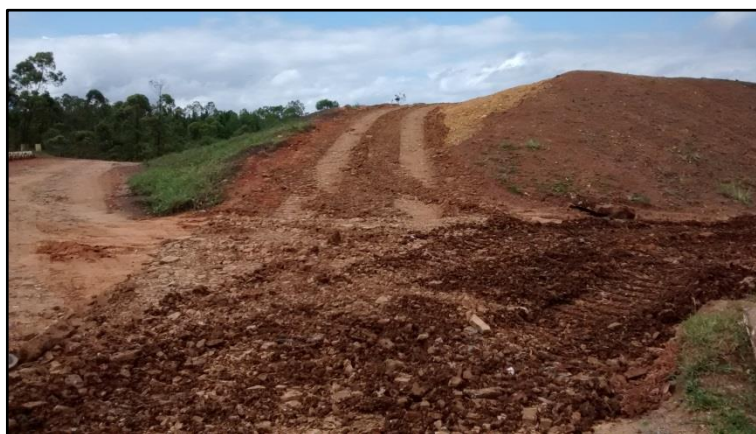
Os acessos internos têm como objetivo garantir o acesso dos veículos e equipamentos até a frente de serviço. Os acessos são divididos em dois tipos: os de uso permanente e os de uso temporário. Os acessos de uso permanente são utilizados durante toda a existência do aterro sanitário (Figura 24).

Figura 24: Cascalhamento das vias de acesso permanente.

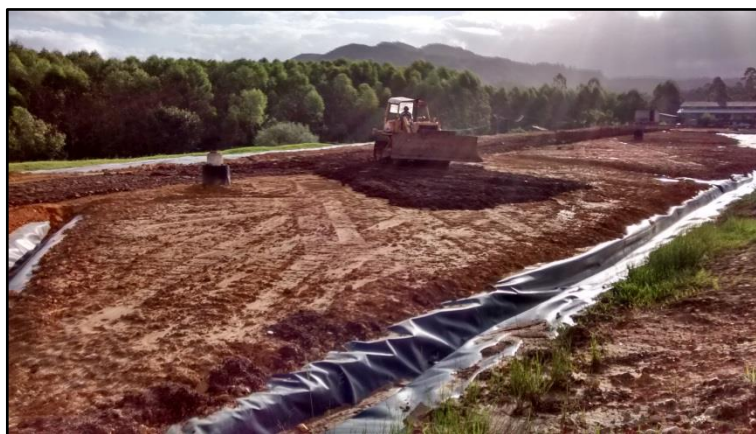
Já os de uso temporário, que serão utilizados somente durante a execução de certas obras ou determinadas etapas do aterro sanitário (Figura 25).

Figura 25: Construção dos acessos temporários à A1.

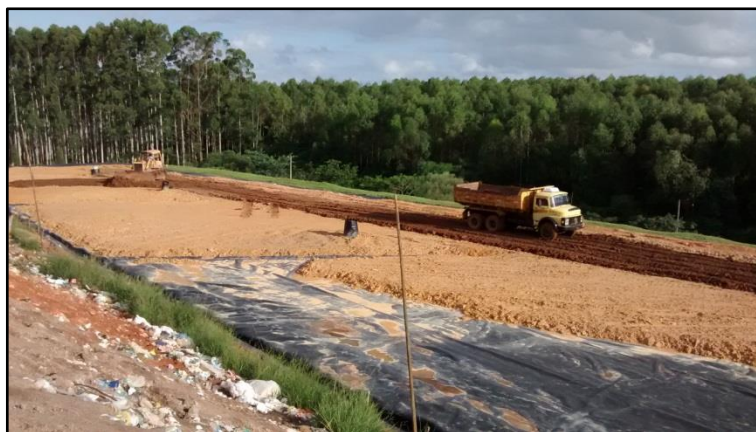
A frente de trabalho foi construída de forma que os caminhões cheguem o mais próximo possível da massa de resíduos. Para isso, é necessária a manutenção por meio de cascalhamento e compactação periódica dos acessos e da área de descarga. A área de descarga foi construída de modo a deixar pontas e quinas salientes e, desta forma, evitar problemas como a perfuração e corte de pneus. A área de descarga (Figura 26), após construção, foi regularizada com uma camada de terra e em seguida deverá ser colocada de 20 cm de cascalho.

Figura 26: Construção da frente de serviço.

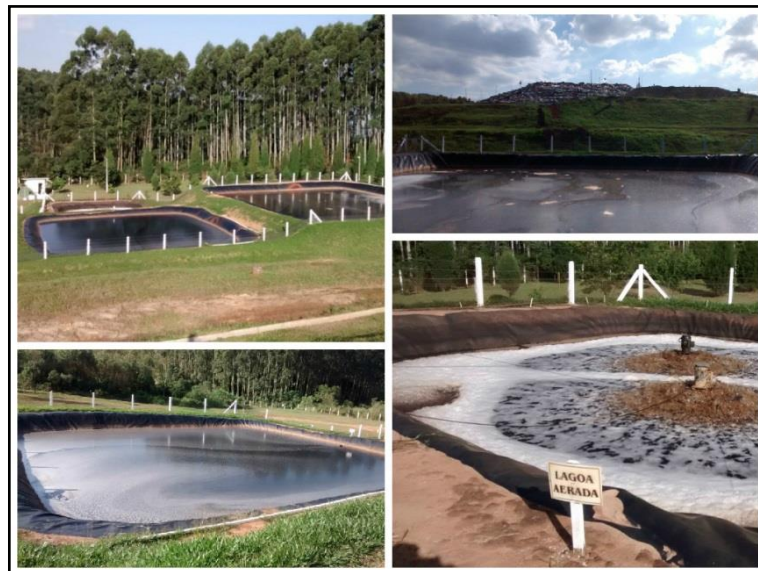
O sistema de tratamento dos líquidos percolados, chorume, será o mesmo que atualmente é utilizado. O sistema de tratamento utilizado pelo CIRSURES é do tipo combinado. A primeira etapa do tratamento de efluentes é biológica. O tratamento é realizado por meio de sistema composto por três lagoas de estabilização, como mostra a Figura 27. As duas primeiras lagoas são anaeróbias.

Figura 27: Lagoas de tratamento de lixiviado, abril de 2015.

O volume das lagoas anaeróbias 1 e 2 são 765 e 382 m³, respectivamente. A última lagoa é uma lagoa aerada, lagoa 3, por sua vez, possui um volume de 100 m³ e tem instalados dois aeradores de superfície com 5 cv cada, totalizando 10 cv de potência. A Figura 28 mostra a Lagoa aerada, que opera continuamente. A aeração mecânica na massa líquida fornece ao sistema 15 kg de oxigênio por hora, suficiente para a oxidação da matéria orgânica e nitrogênio e determina a geração e crescimento de flocos biológicos suspensos, que por sua vez hidrolisam e metabolizam os componentes do poluente do lixiviado.

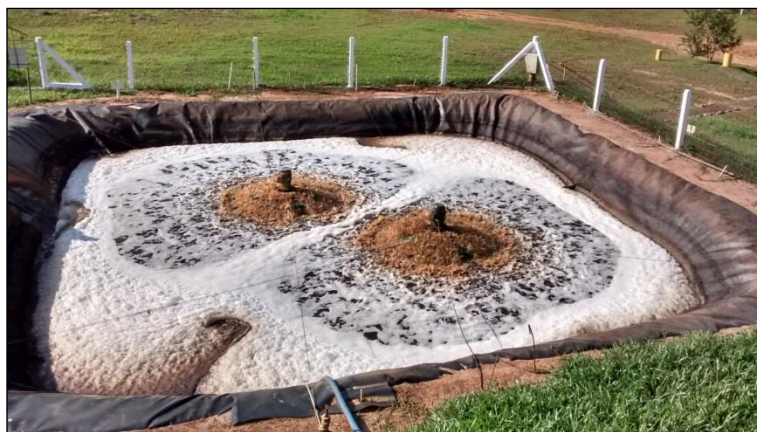
Neste processo aeróbico, o crescimento da biomassa é não aderido em substratos. A recirculação do chorume desta lagoa para a lagoa anaeróbia 1 tem sido efetuada com frequência diária. Tal procedimento está sendo utilizado, sobretudo, para evitar que o

Figura 28: Lagoa aerada - Sistema de tratamento de chorume, abril de 2015.

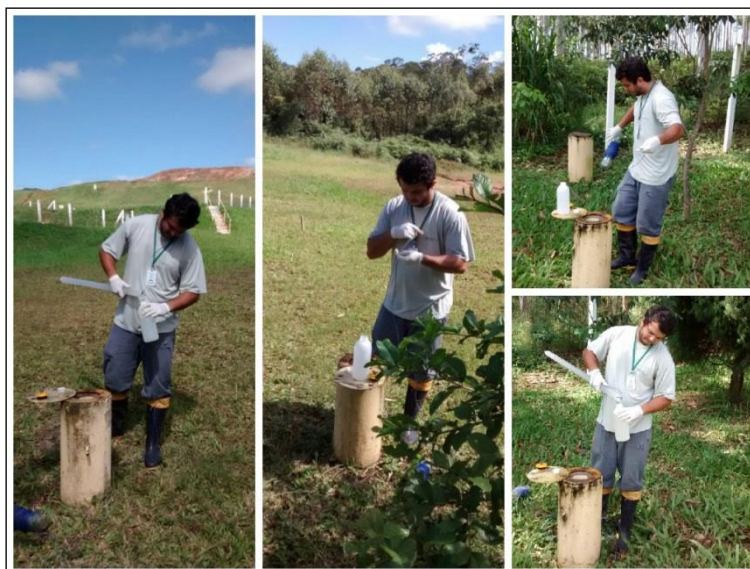
O CIRSURES conta com seis poços de monitoramento piezométrico, dois localizados à montante e quatro à jusante do aterro. Dos poços localizados à jusante, dois continham água nas datas das coletas. As amostras foram coletadas no dia 19/02/2015, Figura 29, pelo laboratório Green Lab e posteriormente foram analisadas pela mesma empresa.

Figura 29: Coleta de amostras de águas subterrâneas, fevereiro de 2015.
