**CIRSURES - CONSÓRCIO INTERMUNICIPAL DE RESÍDUOS SÓLIDOS
URBANOS DA REGIÃO SUL**

OPERAÇÃO DO ATERRO SANITÁRIO

URUSSANGA - SC

DEZEMBRO DE 2015

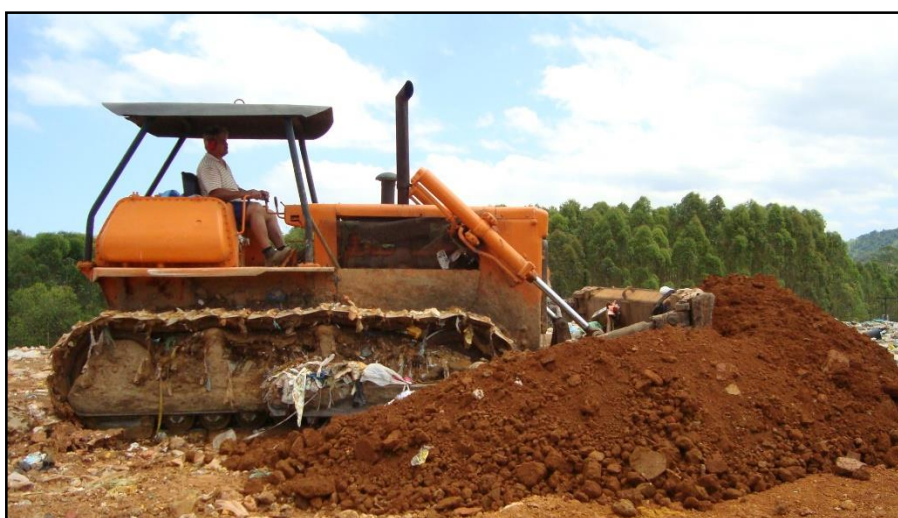
Figura 2: Operação da frente de serviço, dezembro de 2015.

No CIRSURES, assim como nos aterros sanitários brasileiros, o recebimento dos resíduos dá-se de forma bruta, sem tratamento prévio. Em determinados países é comum o emprego de trituração ou enfardamento dos resíduos, proporcionando grande redução em seu volume, o que permite aperfeiçoar as diversas técnicas construtivas, harmonizando uma compactação mais eficiente associada às drenagens de chorume e gases, oferecendo um melhor reaproveitamento do biogás e de sistema de cobertura, além de facilitar o tráfego de veículos sobre a célula. A Figura 2 mostra a frente de serviço do aterro sanitário do CIRSURES.

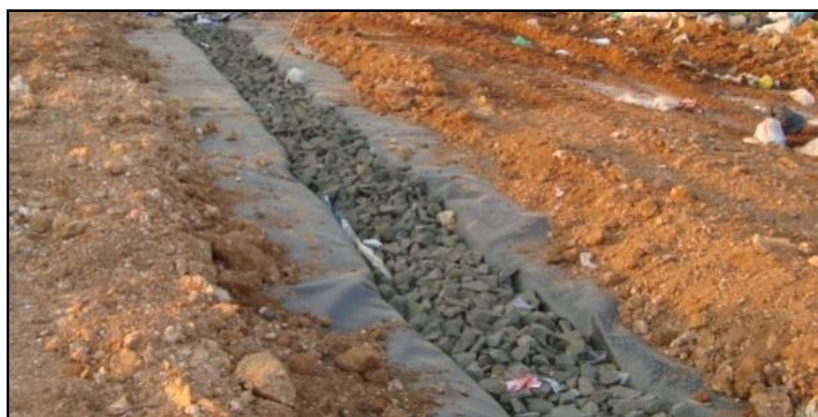
Figura 3: Sistema de drenagem de lixiviado em construção, novembro de 2015.

O sistema de drenagem de lixiviado é do tipo ãespinha de peixeõ, composto por drenagem principal e drenagens secundárias, como mostra a Figura 3 abaixo.

As valas de drenagem são abertas após o nivelamento do terreno. Possuem seção transversal de 30 x 30 cm e nelas são instalados dutos de PEAD perfurados e protegidos com brita 4. A manta geotêxtil é utilizada para proteção deste sistema de drenagem quanto à colmatação e possui uma gramatura de 250 g/cm². Utiliza-se uma declividade mínima de 1,5% nos drenos de modo a permitir o direcionamento do chorume por gravidade até o poço de chegada.

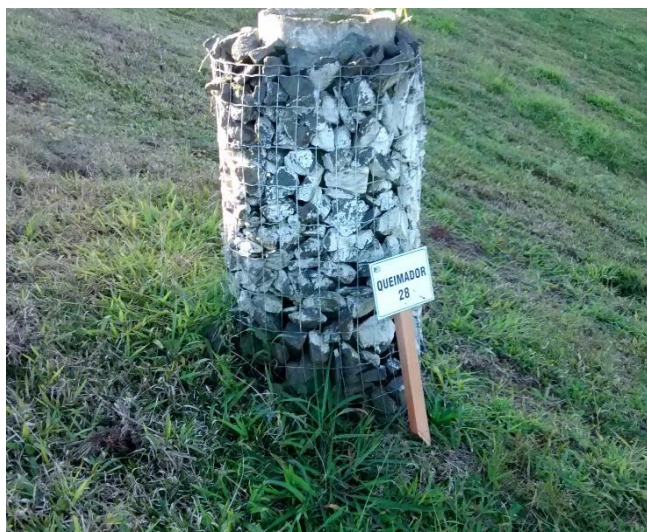
Figura 4: Queimador de gás do aterro sanitário, novembro de 2015.

A drenagem dos gases avança conforme a frente de serviço. Os tubos de concreto, tipo ponta e bolsa, possuem o corpo perfurado. São preenchidos por brita nº4, que possui também a função drenante, como mostra a Figura 4. A brita é sustentada por uma tela de aço galvanizado. Na medida em que as áreas são ocupadas com o resíduo disposto, é realizada a ligação entre o sistema de drenagem de gases e a drenagem longitudinal do chorume.

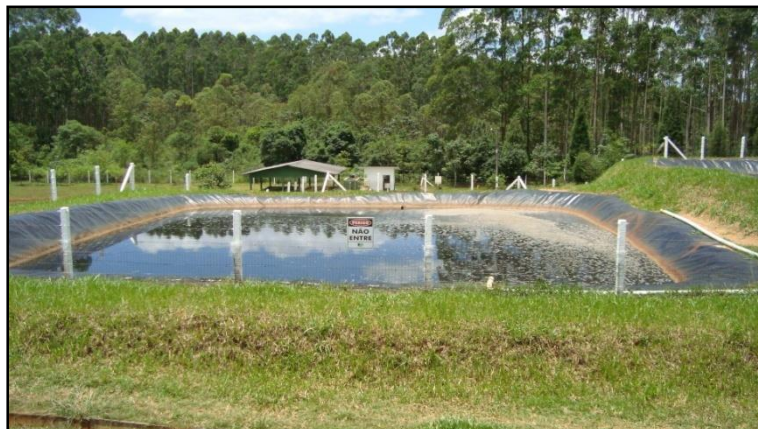
Figura 6: Lagoa anaeróbia 1 - Sistema de tratamento de lixiviado, dezembro de 2015.

O sistema de tratamento utilizado pelo CIRSURES é do tipo combinado. A primeira etapa do tratamento de efluentes é biológica. O tratamento é realizado por meio de sistema composto por três lagoas de estabilização. As duas primeiras lagoas são anaeróbias. A Figura 6 mostra a Lagoa 1, de maior volume.

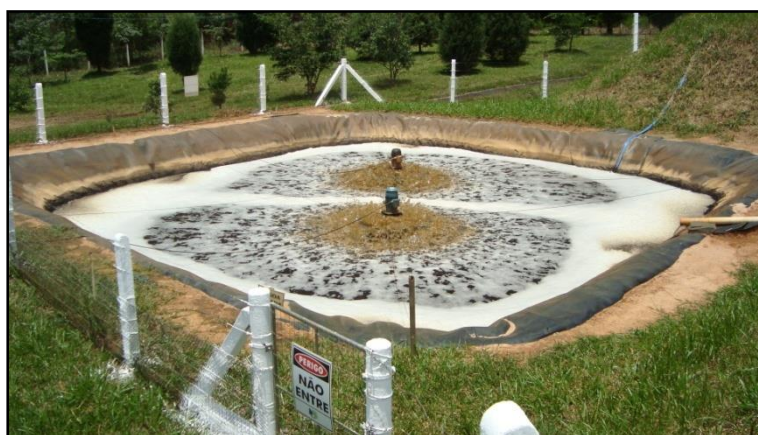
Figura 7: Lagoa aerada - Sistema de tratamento de chorume, dezembro de 2015.

Neste processo aeróbico, o crescimento da biomassa é não aderido em substratos. A recirculação do chorume desta lagoa para a lagoa anaeróbia 1 tem sido efetuada, sobretudo, para evitar que o tratamento físico-químico, posterior ao tratamento biológico, receba choques de vazão, em dias chuvosos, quando a geração de chorume é intensificada.

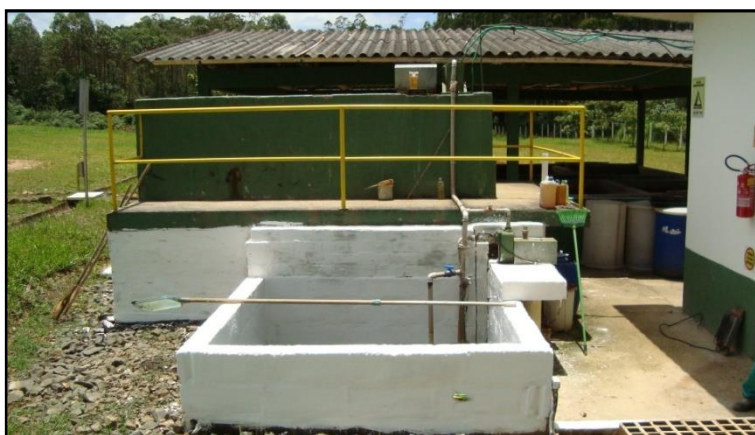
Figura 9: Sistema de tratamento físico-químico, dezembro de 2015.

O tratamento físico-químico opera normalmente, como mostra a Figura 9.

O efluente da lagoa aerada é encaminhado ao poço de sucção e dali é bombeado para a Calha Parshall onde é efetuada a medição da vazão e adição de coagulante, seguido de mistura e separação de fases. A coagulação, uma mistura rápida com intuito de diluir rápida e uniformemente o coagulante no líquido. Adiciona-se floculante e induz-se a formação de agrupamento de partículas de impurezas em torno de um núcleo de aglutinação e a formação de flocos de impurezas pela ação da mistura lenta, que ocorre no floculador mecanizado. Quando os flocos adquirem peso específico maior do que o verificado em meio líquido acontecerá a sedimentação. Esta etapa ocorre no decantador lamelar de alta taxa. A ação dos reagentes resulta na remoção de sólidos suspensos, metais pesados e matéria orgânica.

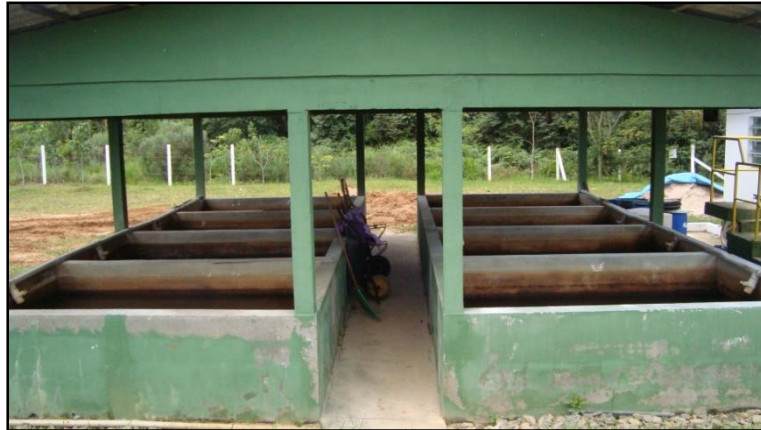
Figura 11: Leitos de secagem do lodo na ETE, dezembro de 2015.

O clarificado é então encaminhado para disposição final em corpo d'água enquanto os flocos decantados são encaminhados para o sistema de desaguamento e secagem do lodo. O sistema de secagem do lodo é constituído por oito tanques, cujo material filtrante é composto por camadas de areia grossa lavada e de brita $\frac{3}{4}$, sobrepostas, como mostra a Figura 11.

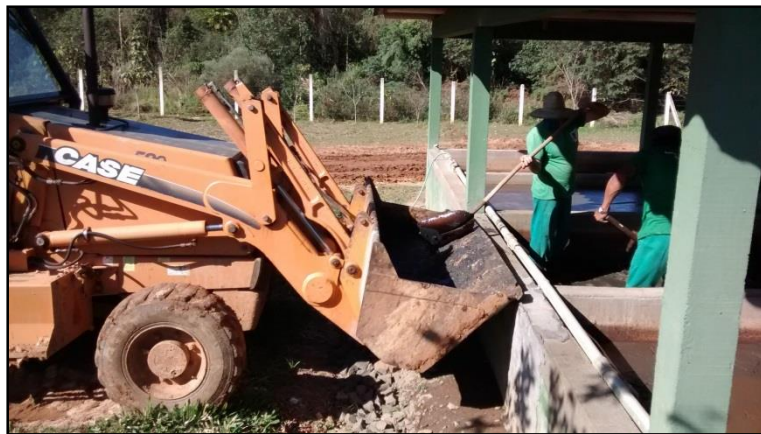
Figura 12: Limpeza dos leitos de secagem do lodo, dezembro de 2015.

A limpeza dos leitos é efetuada pelos funcionários do CIRSURES com auxílio de pás, carrinhos de mão e de uma retroescavadeira para transporte até a balança, onde se procede a pesagem do lodo gerado, como mostra a Figura 12. Posteriormente, o lodo é disposto na frente de serviço. A frequência da limpeza depende da incidência das chuvas, sendo que de uma forma geral é utilizado um leito por dia.

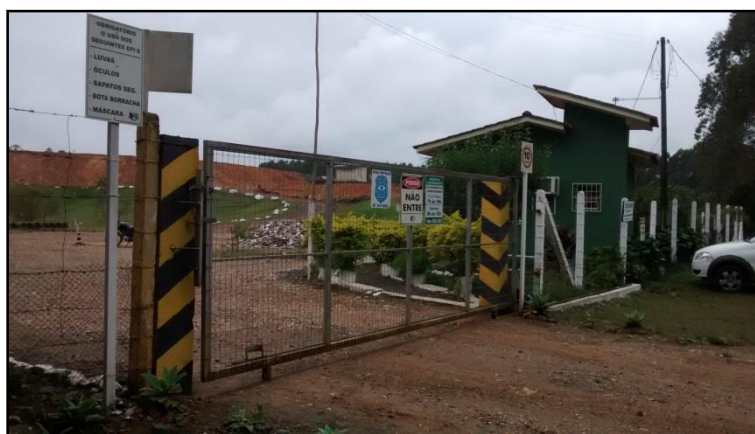
Figura 13: Cerca perimetral e portão de acesso, agosto de 2015.

A cerca perimetral é uma estrutura instalada com objetivo de evitar o acesso indevido de pessoas e de animais na área do aterro e para a manutenção da ordem e do bom andamento das obras. Conta com portão eletrônico para complementar o isolamento, como mostra a Figura 13. O portão é mantido sempre fechado e sua abertura dá-se somente quando da chegada de veículos e pessoas autorizadas. Este controle de acesso de veículos, pessoas e máquinas é efetuado através da guarita.

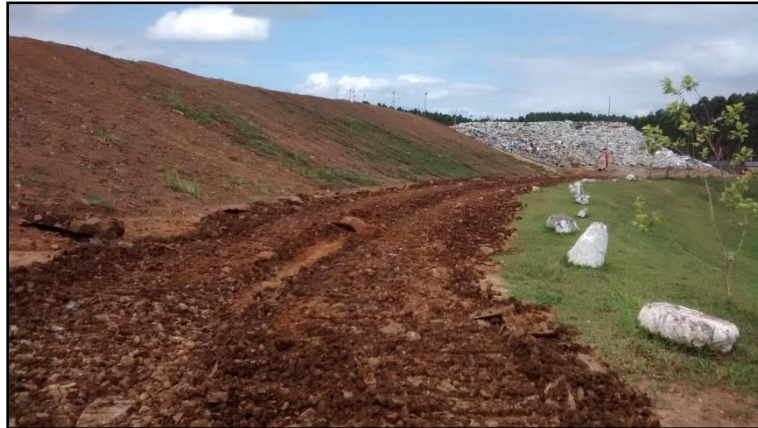
Figura 14: Acessos internos, agosto de 2015.

São realizadas, semanalmente, inspeções ao longo dos acessos e da área do aterro e, caso seja detectado algum dano, são reparados, imediatamente. Devido à falta de recursos financeiros e o alto índice pluviométrico dos últimos meses, estão gerando dificuldades na manutenção dos acessos internos. Muitas vezes os caminhões compactadores são rebocados pelo trator esteira.

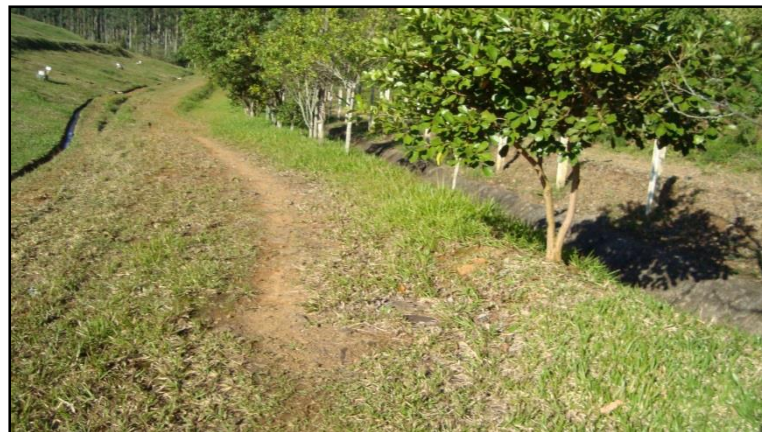
Figura 15: Cinturão verde, agosto de 2015.

O cinturão verde, Figura 15, é uma barreira vegetal instalada com intuito de limitar a visualização do interior do aterro, melhorar o seu aspecto estético e evitar eventual propagação de odores para áreas adjacentes ao aterro sanitário.

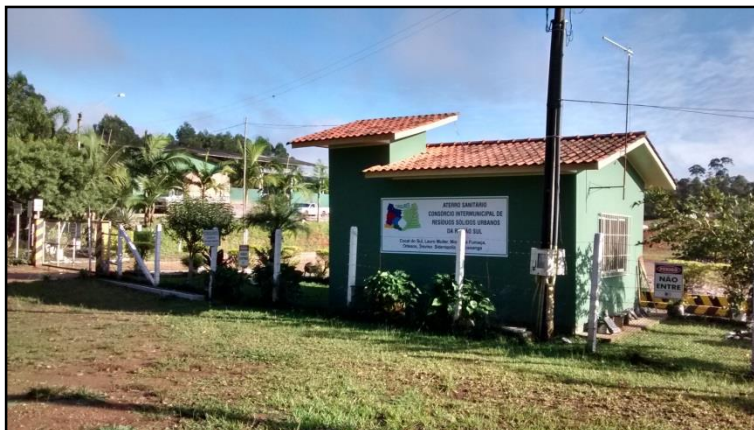
Figura 16: Guarita, agosto de 2015.

A guarita, Figura 16, objetiva fundamentalmente o controle de acesso ao aterro sanitário e inspeção de caminhões. É equipada com computador, sistema de monitoramento por meio de câmeras, sistema computacional simples para controle e registro do quantitativo de resíduos sólidos que adentram no perímetro do aterro sanitário, sistema para impressão de

tickets de pesagem. Para cada pesagem são gerados dois *tickets*, sendo que um é entregue ao motorista do caminhão e o outro é arquivado pelo CIRSURES.

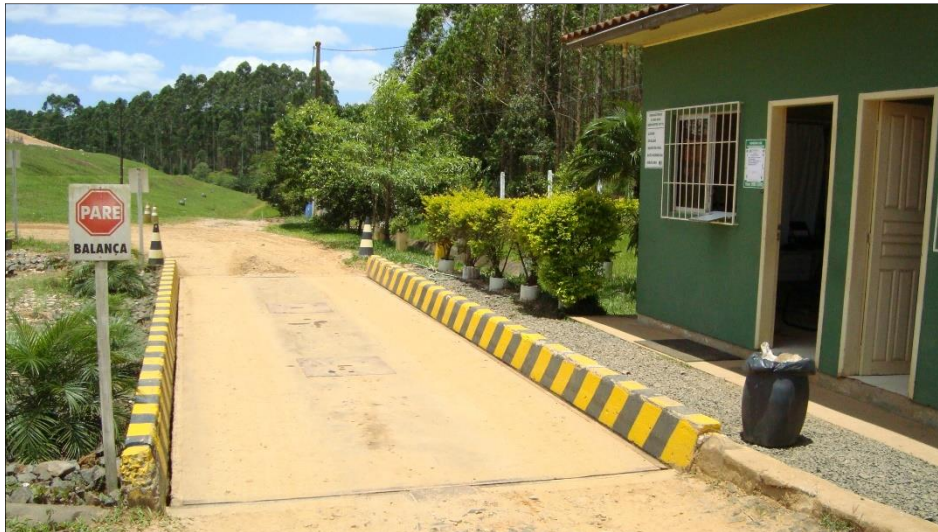
Figura 17: Balança rodoviária eletrônica, dezembro de 2015.

O controle da massa de resíduos na entrada do aterro sanitário é realizado através da pesagem dos caminhões por meio de balança rodoviária, Figura 17. A balança encontra-se aferida e regulada pelo Inmetro. Todos os dados são processados e armazenados através de um sistema computacional de simples gerenciamento.

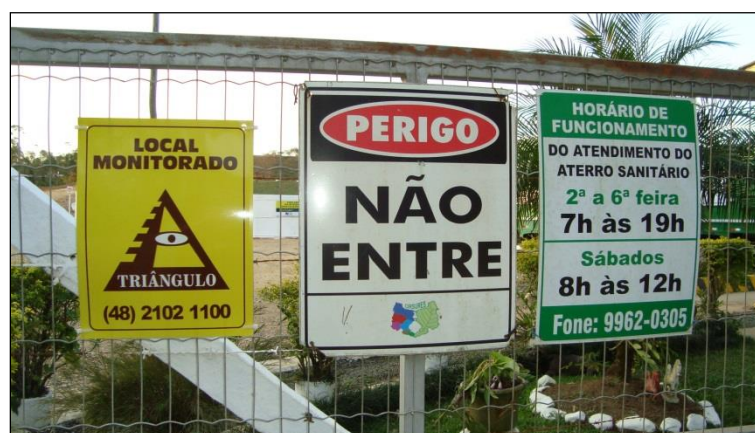
Figura 19: Sinalização vigilância, agosto de 2015.

Na cerca perimetral do aterro sanitário e nas cercas de acesso às lagoas de tratamento biológico, encontram-se afixadas placas com os dizeres "Perigo não entre", como mostra a Figura 19. Junto ao portão de acesso e na Estação de Tratamento de Efluentes, encontram-se placas alertando a necessidade de uso obrigatório de uma listagem de EPIs. Junto à balança, encontra-se placa de sinalização da mesma.

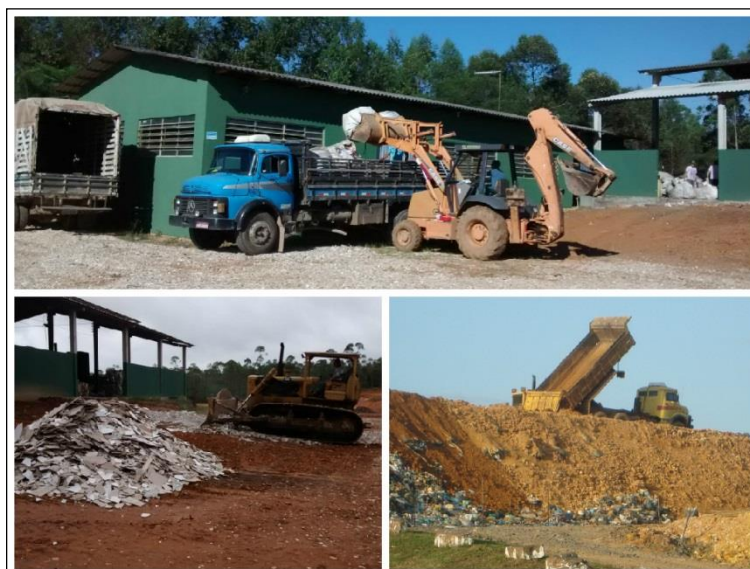
Figura 20: Máquinas utilizadas na operação do aterro sanitário.

A operação das máquinas do aterro sanitário é realizada por empresa especializada, contratada via processo licitatório. As máquinas utilizadas regularmente no aterro são o trator de esteiras, a retroescavadeira e o caminhão truck, conforme a Figura 20. Além das máquinas, dois motoristas estão inclusos no contrato.

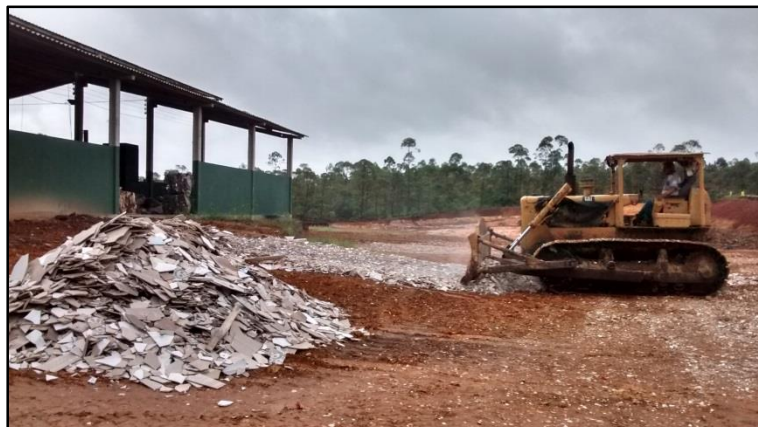
Figura 21: Trator de esteiras, agosto de 2015.

O Trator modelo D65E-8E, ano 1996, marca Komatsu. É utilizado para efetuar o desmonte das pilhas de resíduos com o auxílio da lâmina do trator, para proceder com o espalhamento e compactação dos resíduos na frente de serviço, na manutenção de estradas de acesso e no corte da gleba de argila. Além disso, o mesmo equipamento ainda é utilizado para efetuar espalhamento e compactação da argila utilizada para recobrimento das células e para efetuar o espalhamento de solo necessário ao plantio de gramíneas nas faces dos taludes.

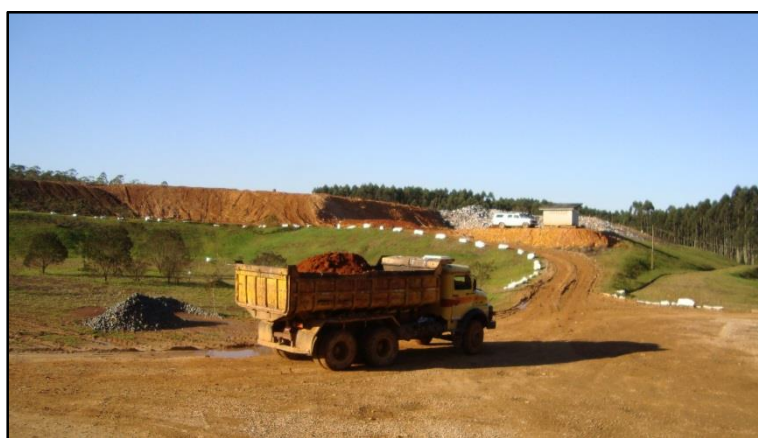
Figura 23: Caminhão contratado, agosto de 2015.

O Caminhão MB 2217 traçado, ano 1990, é utilizado para transporte de materiais tais como argila usada no recobrimento de células de RSU, no transporte de pedras, na conformação dos acessos à frente de trabalho, no transporte de brita 4 e de rachão para preenchimento das valas de drenagem de chorume, na remoção dos materiais resultantes da abertura de valas no aterro sanitário, no transporte de resíduos da cooperativa Cooperamérica para pesagem e posterior disposição em aterro sanitário como mostra a Figura 23.

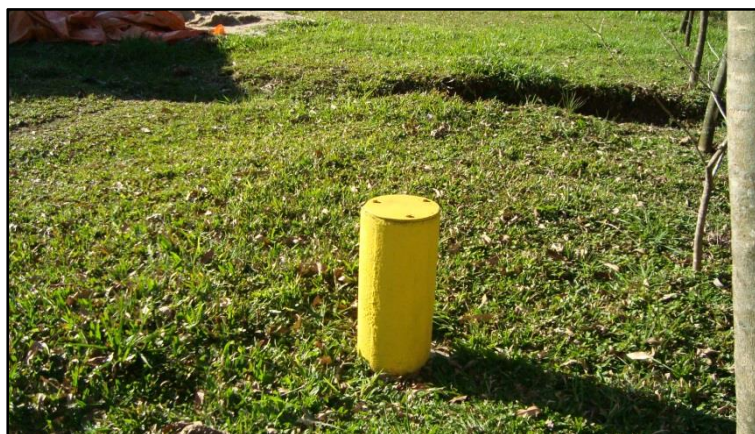
Figura 24: Poço piezométrico, agosto de 2015.

As águas subterrâneas também são monitoradas, buscando a avaliação de eventuais alterações causadas pelo aterro nos cursos subterrâneos de água da região, mediante tomada de amostras a montante e a jusante da obra e estabelecendo-se comparações entre as características destas. Este procedimento objetiva avaliar, por meio de métodos diretos e/ou indiretos, a influência do aterro nesses mananciais, principalmente no lençol freático. A Figura 24 mostra um dos poços do aterro.

O CIRSURES conta com seis poços de monitoramento piezométrico, dois localizados à montante e quatro à jusante do aterro. Dos poços locados à jusante, dois continham água nas datas das coletas. As amostras foram coletadas no dia 15/10/2015, Figura 25, pelo laboratório Green Lab e posteriormente foram analisadas pela mesma empresa.

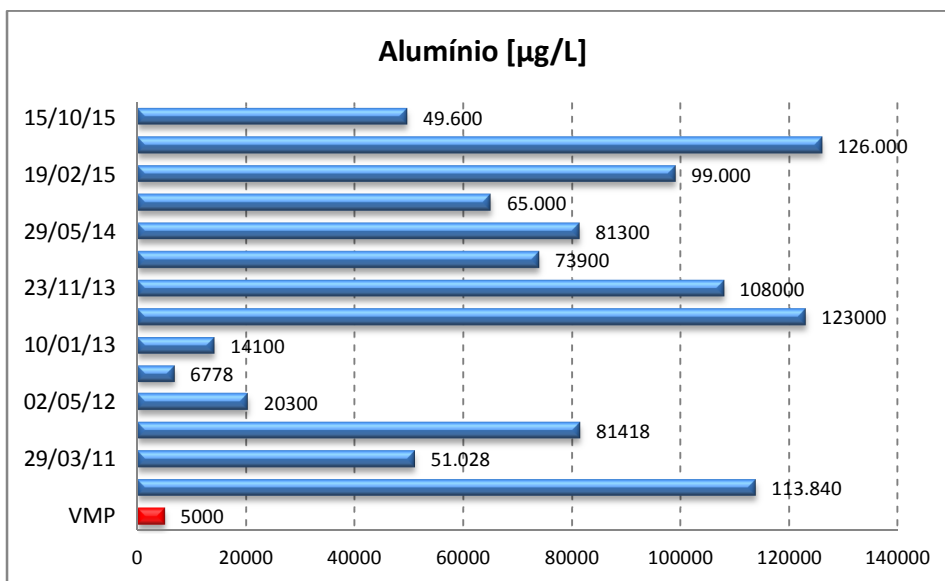
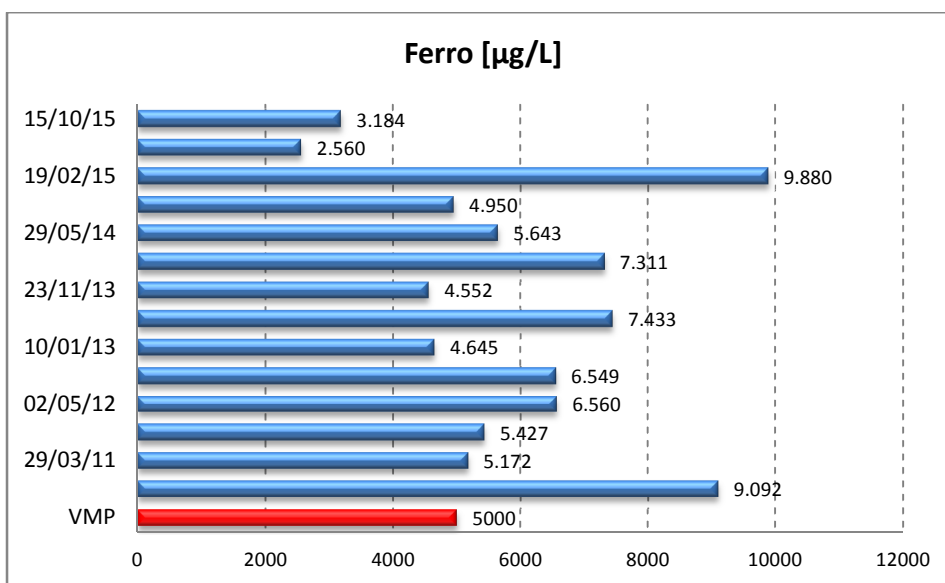
Nas figuras abaixo podem ser vistas as concentração de manganês, alumínio, ferro e sulfato, todas acima do valor máximo permitido pela legislação. Os sólidos dissolvidos também estão com concentração acima do máximo permitido pela legislação. Destaca-se que os outros parâmetros analisados estão dentro do valor permitido e alguns não apresentam o valor mínimo detectável na amostra conforme análises realizadas. Quanto às análises bacteriológicas, foi constatada quantidade menor do que uma unidade formadora de colônias em 100 ml da amostra (< 1,0 UFC/100 ml) quanto aos coliformes totais e coliformes termotolerantes, conforme análises constantes no ANEXO B.

Figura 26: Manganês PZM 02.

Figura 27: Alumínio PZM 02.

Figura 28: Ferro PZM 02.

Figura 29: Sulfato PZM 02.

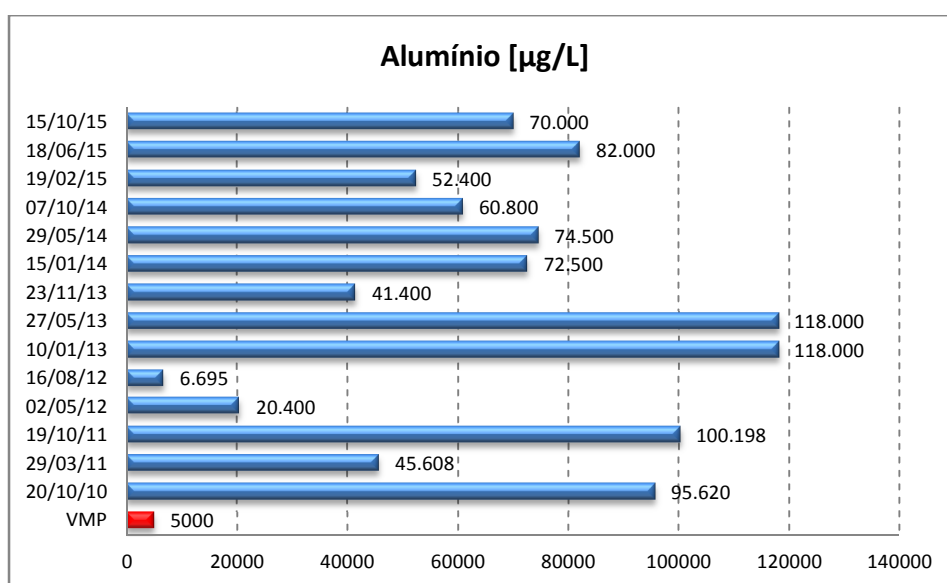
Abaixo, tem-se os gráficos dos principais parâmetros analisados. Os demais parâmetros analisados estão dentro do valor máximo permitido e/ou não apresentam o valor mínimo detectável na amostra. No caso dos coliformes totais e termotolerantes, foi constatada uma concentração menor do que uma unidade formadora de colônias em 100 ml da amostra (< 1,0 UFC/100ml), conforme análises presentes no ANEXO B.

Figura 30: Ferro PZM 03.

Figura 31: Alumínio PZM 03.

Figura 32: Manganês PZM 03.

Figura 33: Sulfato PZM 03.

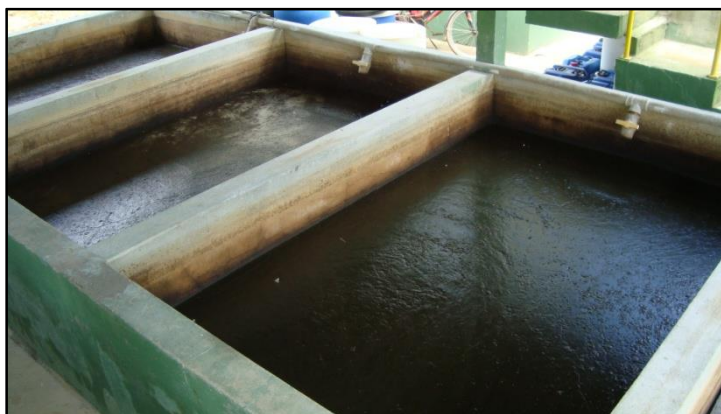
Figura 44: Leito de secagem de lodo, dezembro de 2015.

Os leitos de secagem, Figura 44, visam a obter condições adequadas para a disposição final do lodo gerado no sistema de tratamento físico-químico. A água é removida para concentrar os sólidos, diminuindo seu volume. Trata-se, portanto, de uma separação entre a fração sólida e a líquida. É utilizado um meio filtrante para o escoamento da água livre e a evaporação pela exposição ao ambiente.

A rotina de operação dos leitos de secagem é constituída basicamente da remoção do lodo, quando seco, e posterior encaminhamento do mesmo para disposição final no aterro sanitário e da manutenção mecânica periódica que é constituída da inspeção, reconstituição ou substituição do meio drenante composto por areia grossa e brita. Esta inspeção evita que ocorra colmatção do meio drenante, o que implicaria no aumento do tempo necessário para que ocorra o desaguamento do lodo.

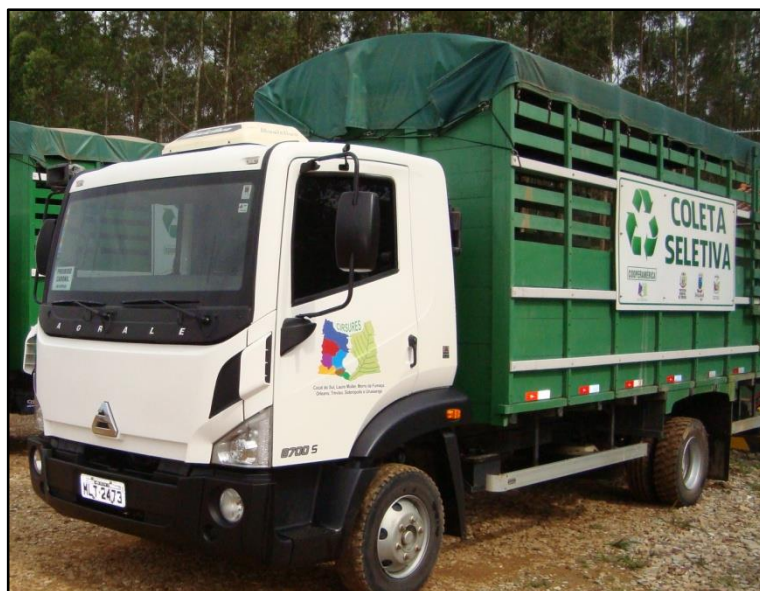
Figura 46: Caminhão 1 da Coleta Seletiva, modelo Agrale 8700S, dezembro de 2015.

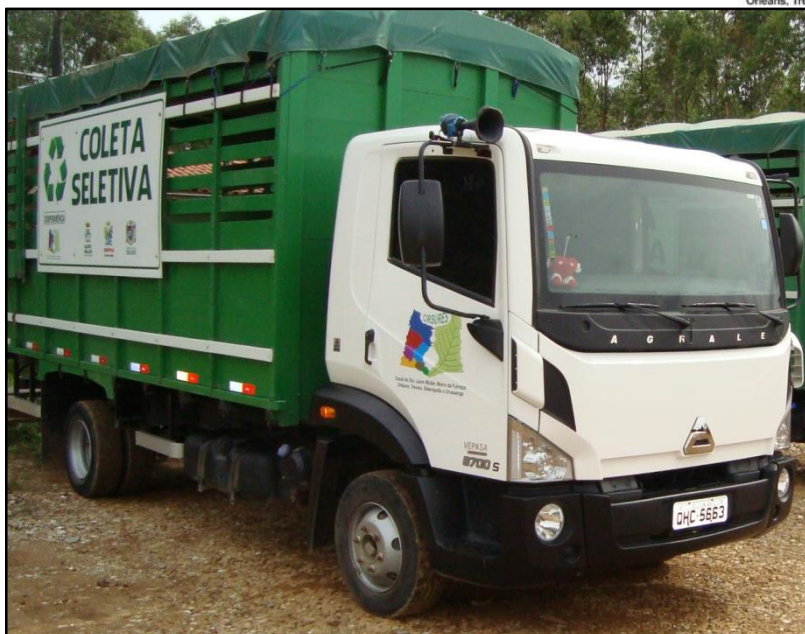
Figura 47: Caminhão 2 da Coleta seletiva, modelo Agrale 8700S, dezembro de 2015.
