**CONSÓRCIO INTERMUNICIPAL DE RESÍDUOS SÓLIDOS URBANOS DA REGIÃO SUL -
CIRSURES**

RELATÓRIO ANUAL DE OPERAÇÃO DO ATERRO SANITÁRIO

URUSSANGA - SC

MAIO DE 2017

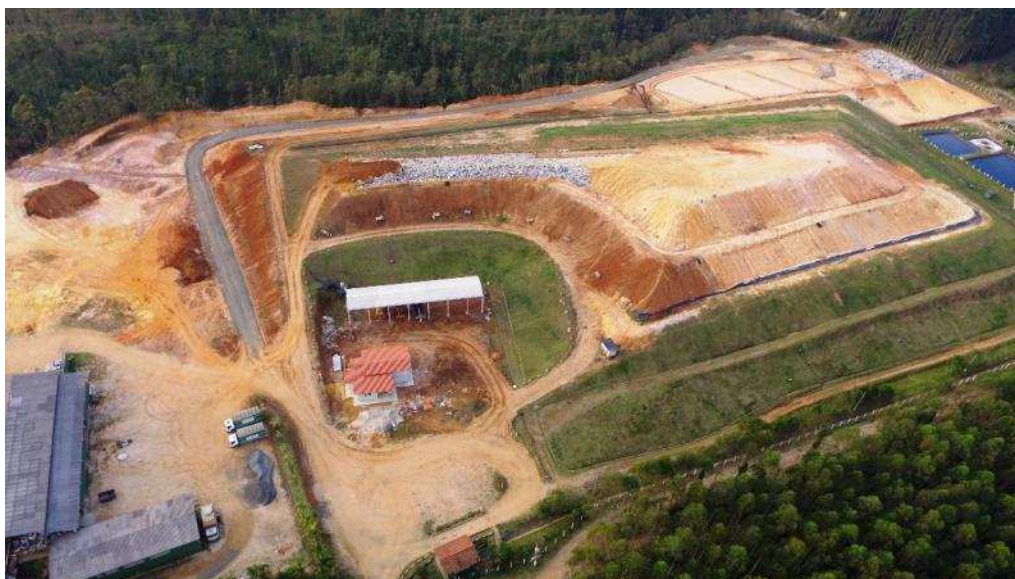
Figura 2: Vista área do aterro sanitário com 24 metros e altura, agosto 2016.

Em agosto de 2016, o aterro sanitário chegou a sua altura máxima de 24 metros durando aproximadamente 13,5 anos. Este aterro está em fase de encerramento, onde serão executadas as condições de validades previstas nas Licenças Ambientais - LAO 9.478/2013 e LAO 6.676/2015 da Fatma e no plano encerramento que está sendo desenvolvido pela equipe técnica do Cirsures.

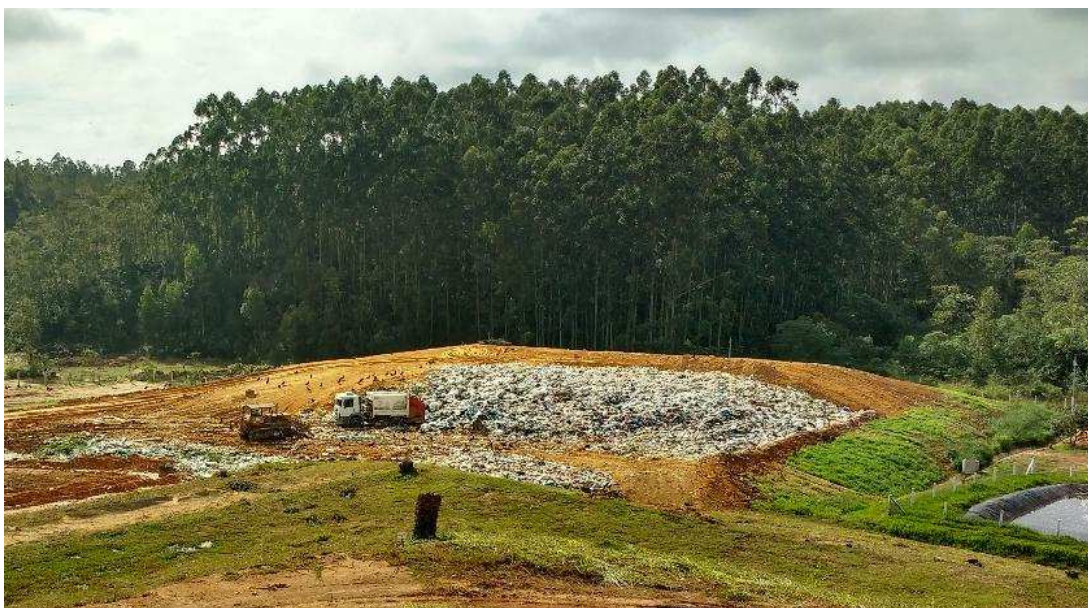
Figura 3: Operação do aterro frente de serviço, fevereiro de 2017.

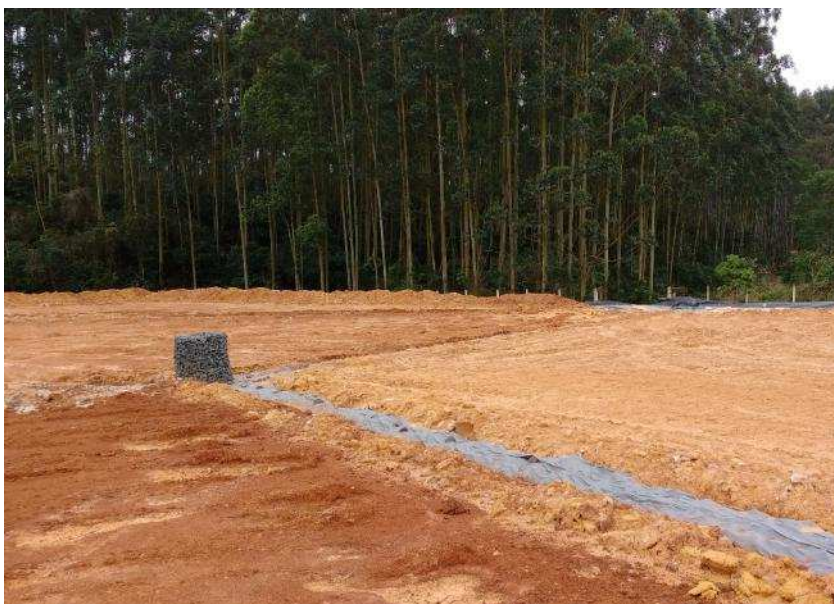
O sistema de drenagem de lixiviado é do tipo “espinha de peixe”, composto por drenagem principal e drenagens secundárias, como mostra a Figura 4 abaixo.

Figura 4: Sistema de drenagem de lixiviado, novembro de 2016.

As valas de drenagem são abertas após o nivelamento do terreno. Possuem seção transversal de 30 x 30 cm e nelas são instalados dutos de PEAD perfurados e protegidos com brita 4. A manta geotêxtil é utilizada para proteção deste sistema de drenagem quanto à colmatação e possui uma gramatura de 250 g/cm². Utiliza-se uma declividade mínima de 1,5% nos drenos de modo a permitir o direcionamento do chorume por gravidade até o poço de chegada.

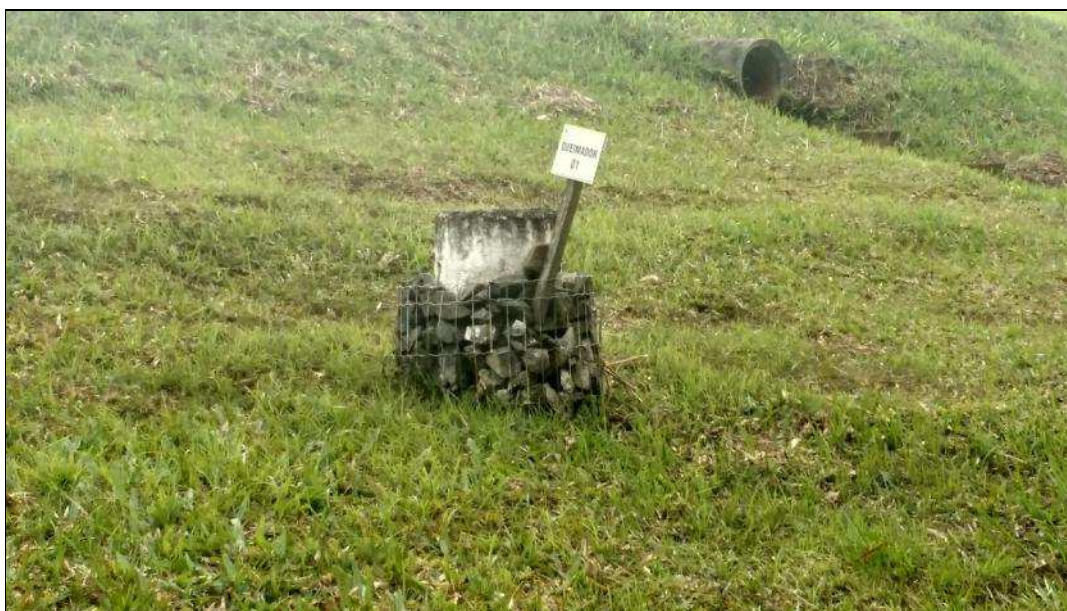
Figura 5: Queimador de gás do aterro sanitário, maio de 2017.

A drenagem dos gases avança conforme a frente de serviço. Os tubos de concreto, tipo ponta e bolsa, possuem o corpo perfurado. São preenchidos por brita nº4, que possui também a função drenante, como mostra a **Erro! Fonte de referência não encontrada**.5. A brita é sustentada por uma tela de aço galvanizado. Na medida em que as áreas são ocupadas com o resíduo disposto, é realizada a ligação entre o sistema de drenagem de gases e a drenagem longitudinal do chorume.

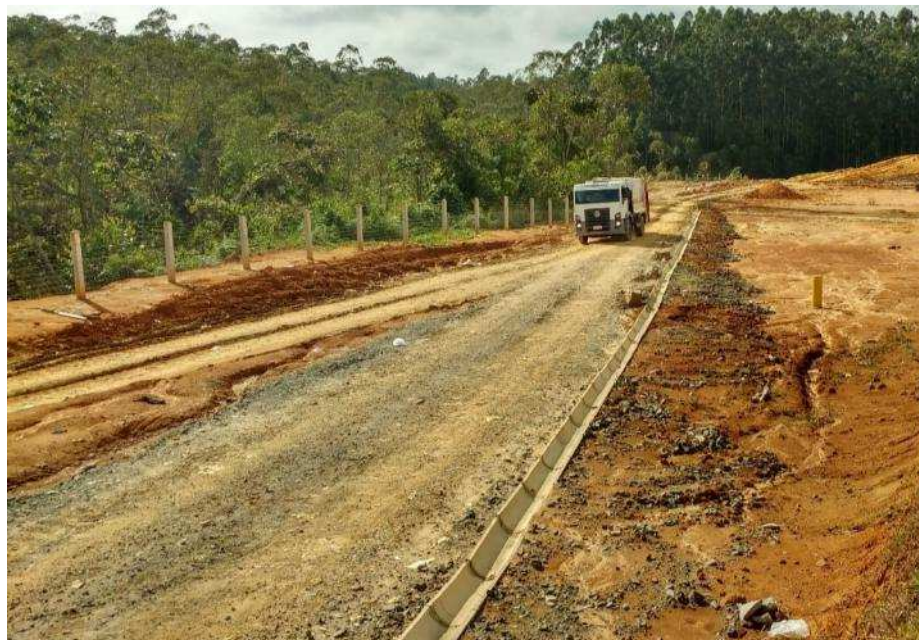
Figura 6: Sistema de drenagem pluvial e vias acesso, março de 2017.

em concreto e dissipadores em pedra ou rachão, como mostra a **Erro! Fonte de referência não encontrada.6.**

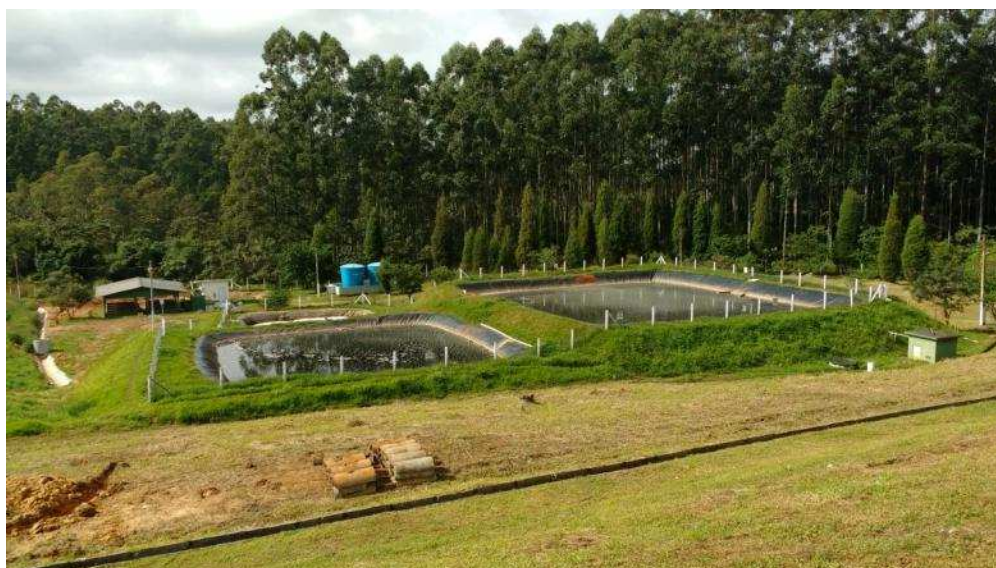
Figura 7: Lagoas anaeróbias 1 e 2 - Sistema de tratamento de lixiviado, maio de 2017.

O sistema de tratamento utilizado pelo CIRSURES é do tipo combinado. A primeira etapa do tratamento de efluentes é biológica. O tratamento é realizado por meio de sistema composto por três lagoas de estabilização. As duas primeiras lagoas são anaeróbias. A **Erro! Fonte de referência não encontrada.**8 mostra a Lagoa 1 e 2.

O volume das lagoas anaeróbias 1 e 2 são 765 m^3 e 382 m^3 , respectivamente. A última lagoa é uma lagoa aerada, lagoa 3, por sua vez, possui um volume de 100 m^3 e tem instalados dois aeradores de superfície com 5 CV cada, totalizando 10 CV de potência. A **Erro! Fonte de referência não encontrada.**8 mostra a lagoa aerada, que opera continuamente. A aeração mecânica na massa líquida fornece ao sistema 15 kg de oxigênio por hora, suficiente para a oxidação da matéria orgânica e nitrogênio e determina a geração e crescimento de flocos biológicos suspensos, que por sua vez hidrolisam e metabolizam os componentes do poluente do lixiviado. Uma vez a cada oito dias é efetuada a mudança de posicionamento dos aeradores.

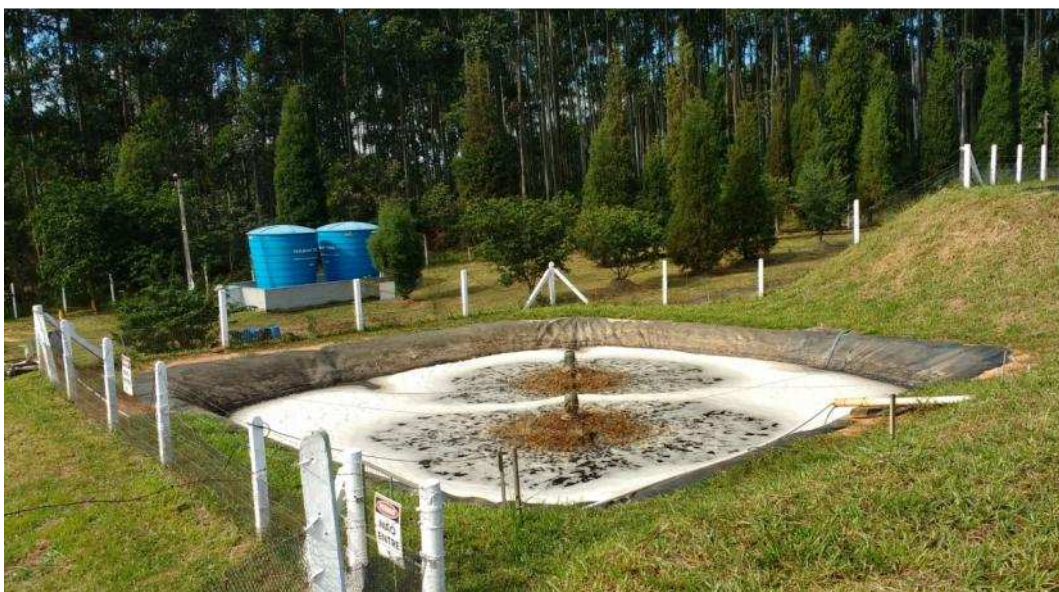
Figura 8: Lagoa aerada - tratamento de chorume, maio de 2017.

Neste processo aeróbico, o crescimento da biomassa é não aderido em substratos. A recirculação do chorume desta lagoa para a lagoa anaeróbia 1 tem sido efetuada, sobretudo, para evitar que o tratamento físico-químico, posterior ao tratamento biológico, receba choques de vazão, em dias chuvosos, quando a geração de chorume é intensificada.

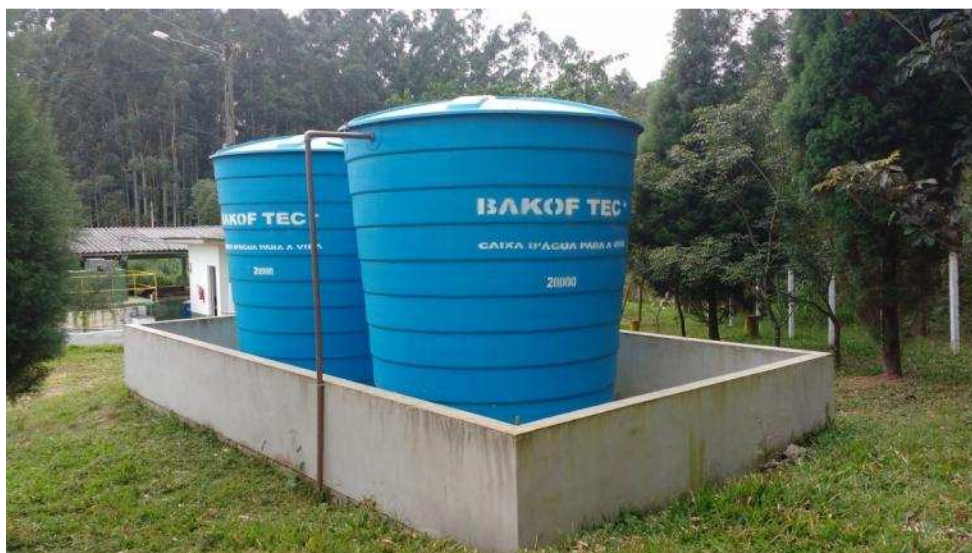
Figura 10: Caixas Retentoras de Chorume (equalização para o sistema físico-químico), maio de 2017.

O efluente da lagoa aerada é encaminhado ao poço de coleta e dali é bombeado para as Caixas Retentoras de Chorume (equalização para o sistema físico-químico). A Figura 10 mostra as Caixas Retentoras de Chorume. Das caixas retentoras o chorume segue para o tratamento físico-químico de fato. O primeiro passo é a Calha Parshall onde é efetuada a medição da vazão e adição de coagulante, seguido de mistura e separação de fases. A coagulação, uma mistura rápida com intuito de diluir rápida e uniformemente o coagulante no líquido. Adiciona-se floculante e induz-se a formação de agrupamento de partículas de impurezas em torno de um núcleo de aglutinação e a formação de flocos de impurezas pela ação da mistura lenta, que ocorre no floculador mecanizado. Quando os flocos adquirem peso específico maior do que o verificado em meio líquido acontecerá a sedimentação. Esta etapa ocorre no decantador lamelar de alta taxa. A ação dos reagentes resulta na remoção de sólidos suspensos, metais pesados e matéria orgânica.

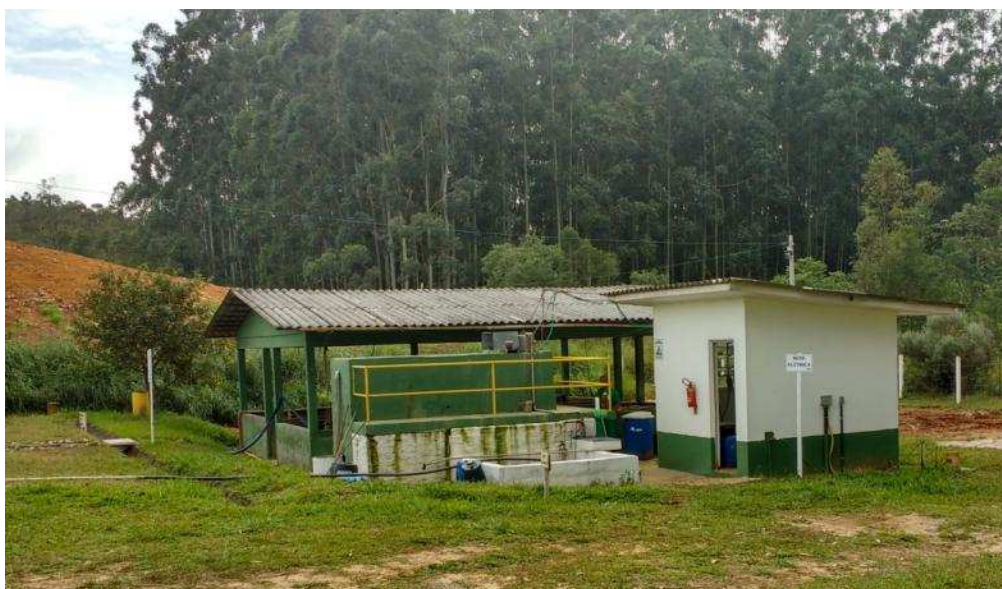
Figura 11: Tratamento Físico-Químico, maio de 2017.

O clarificado é então encaminhado para disposição final em corpo d'água enquanto os flocos decantados são encaminhados para o sistema de desaguamento e secagem do lodo, como mostra a **Erro! Fonte de referência não encontrada.11**. O sistema de secagem do lodo é constituído por oito tanques, cujo material filtrante é composto por camadas de areia grossa lavada e de brita $\frac{3}{4}$ ", sobrepostas.

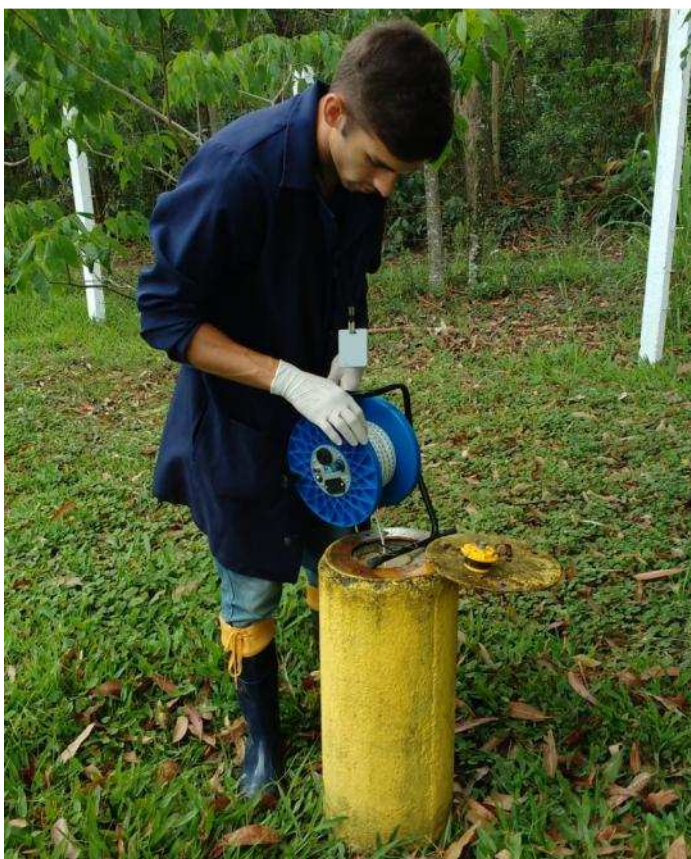
Figura 13: Poço piezométrico, novembro de 2016.

As águas subterrâneas também são monitoradas, buscando a avaliação de eventuais alterações causadas pelo aterro nos cursos subterrâneos de água da região, mediante tomada de amostras a montante e a jusante da obra e estabelecendo-se comparações entre as características destas. Este procedimento objetiva avaliar, por meio de métodos diretos e/ou indiretos, a influência do aterro nesses mananciais, principalmente no lençol freático. A Figura 13 mostra um dos poços de monitoramento do aterro.

O CIRSURES conta com seis poços de monitoramento piezométrico, dois localizados à montante e quatro à jusante do aterro. Dos poços localizados à jusante, dois continham água nas datas das coletas. As amostras foram coletadas nos dias 23/06/2016, 29/11/2016 e 23/02/2017, Figura 14, pelos laboratórios *H₂O* e *Green Lab* e posteriormente analisadas.

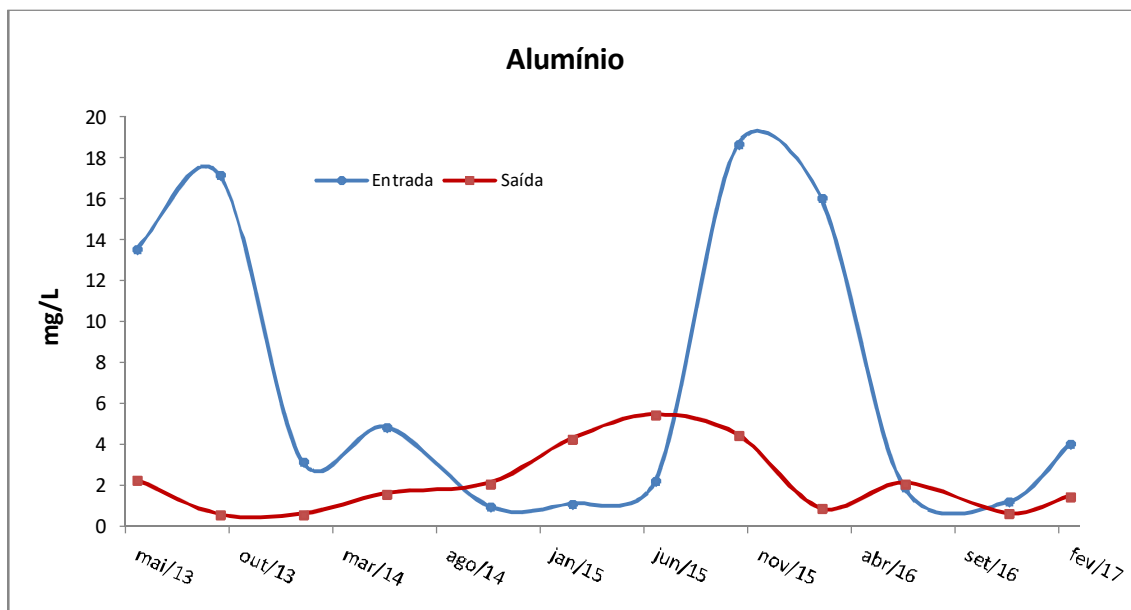
Figura 24: Alumínio entrada e saída ETE.

Nas Figuras 24 à 33, são mostrados os gráficos dos parâmetros analisados que apresentam valores de entrada e saída distintos. Nos ANEXOS também estão as análises ecotoxicológicas, realizadas em novembro de 2016 e fevereiro de 2017. Ambas, *Vibrio fischeri* e *Daphnia magna*, estão dentro do preconizado pela legislação.

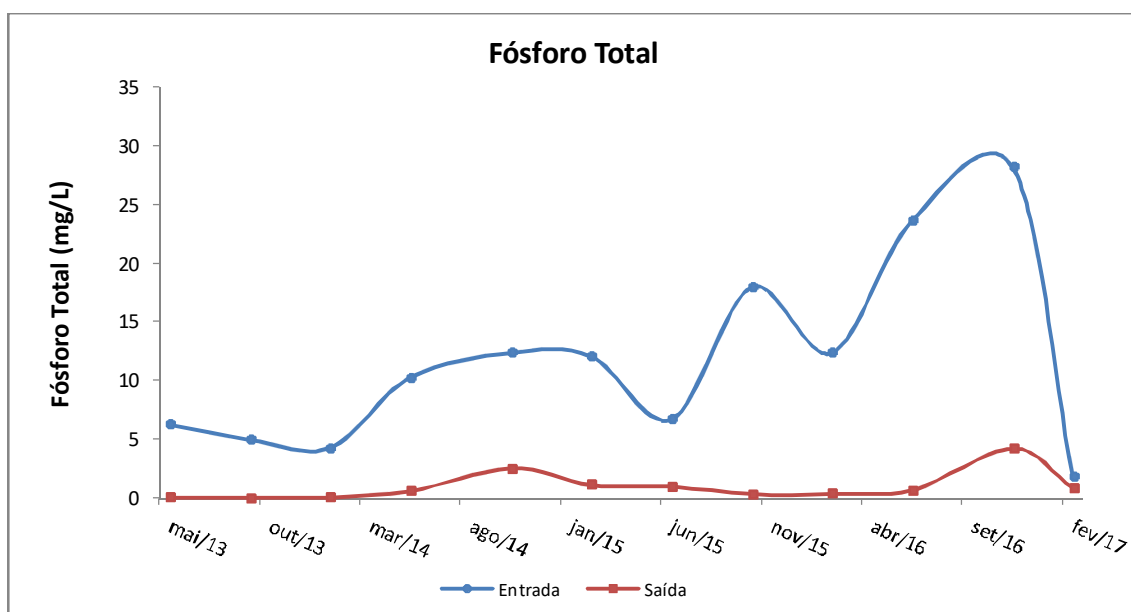
Figura 31: Fósforo Total entrada e na saída ETE.

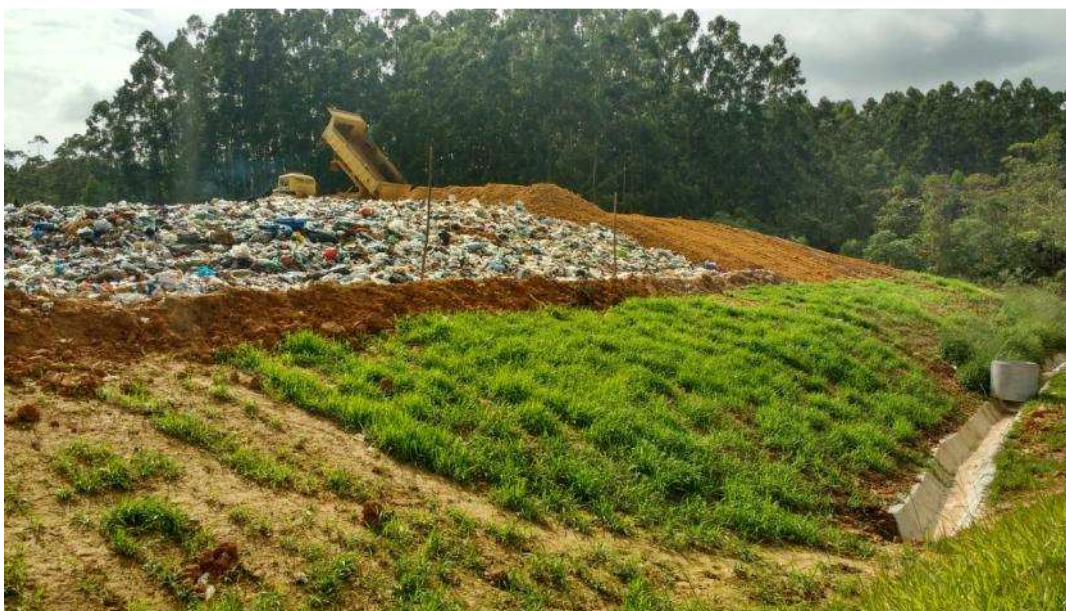
Figura 34: Plantio de gramíneas em mudas, dezembro de 2016.

local, é importante para a proteção e a integridade dos taludes, que devido a sua conformação, podem sofrer tanto a movimentação de massa, como também processos erosivos. Na Figura 34 temos o plantio em mudas.

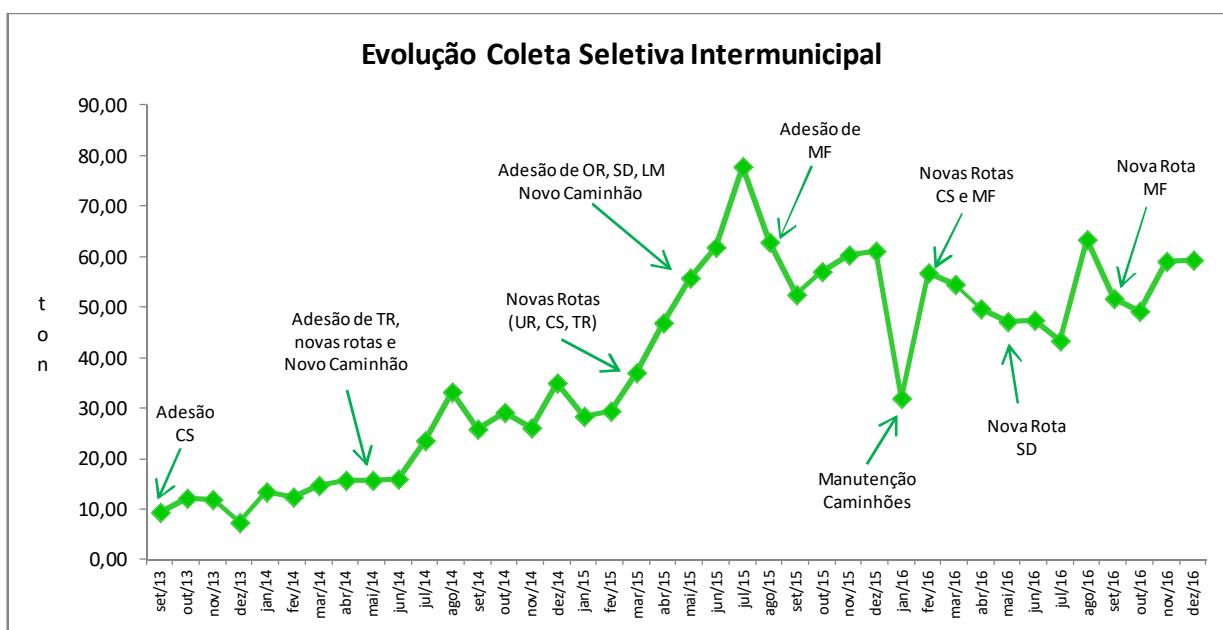
Figura 37- Evolução da Coleta Seletiva Intermunicipal e principais alterações.

O serviço foi implantado no ano de 2008 em Urussanga. Na Figura 37 é mostrada a evolução da coleta seletiva desde setembro de 2013 quando a coleta foi implantada em Cocal do Sul.
