**CIRSURES - CONSÓRCIO INTERMUNICIPAL DE RESÍDUOS SÓLIDOS URBANOS DA REGIÃO
SUL**

RELATÓRIO DE OPERAÇÃO DO ATERRO SANITÁRIO

URUSSANGA - SC

MAIO DE 2016

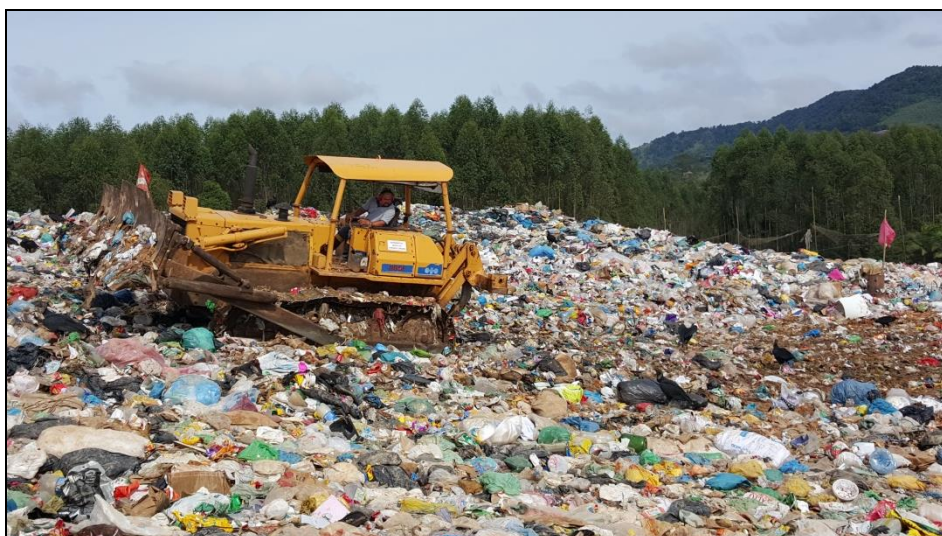
No CIRSURES, assim como nos aterros sanitários brasileiros, o recebimento dos resíduos dá-se de forma bruta, sem tratamento prévio. Em determinados países é comum o emprego de trituração ou enfardamento dos resíduos, proporcionando grande redução em seu volume, o que permite aperfeiçoar as diversas técnicas construtivas, harmonizando uma compactação mais eficiente associada às drenagens de chorume e gases, oferecendo um melhor reaproveitamento do biogás e de sistema de cobertura, além de facilitar o tráfego de veículos sobre a célula. A Figura 2 mostra a compactação da massa de resíduos, na frente de serviço do aterro sanitário do CIRSURES.

Figura 2: Operação do aterro frente de serviço, abril de 2016.

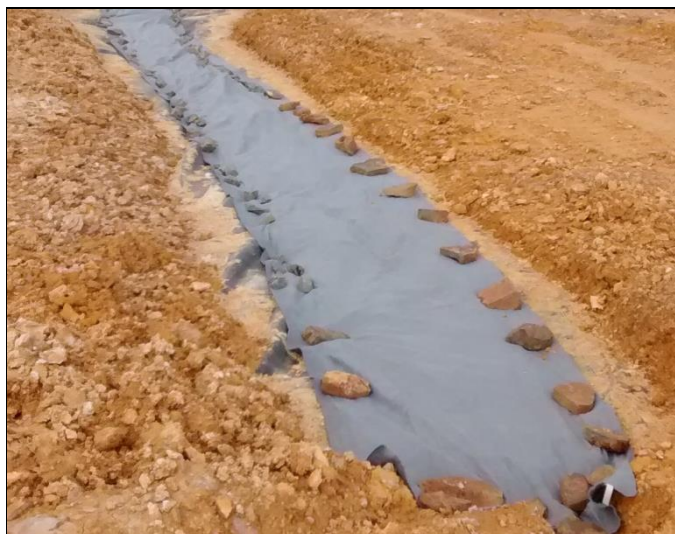
O sistema de drenagem de lixiviado é do tipo “espinha de peixe”, composto por drenagem principal e drenagens secundárias, como mostra a Figura 3 abaixo.

Figura 3: Sistema de drenagem de lixiviado, abril de 2016.

As valas de drenagem são abertas após o nivelamento do terreno. Possuem seção transversal de 30 x 30 cm e nelas são instalados dutos de PEAD perfurados e protegidos com brita 4. A manta geotêxtil é utilizada para proteção deste sistema de drenagem quanto à colmatação e possui uma gramatura de 250 g/cm². Utiliza-se uma declividade mínima de 1,5% nos drenos de modo a permitir o direcionamento do chorume por gravidade até o poço de chegada.

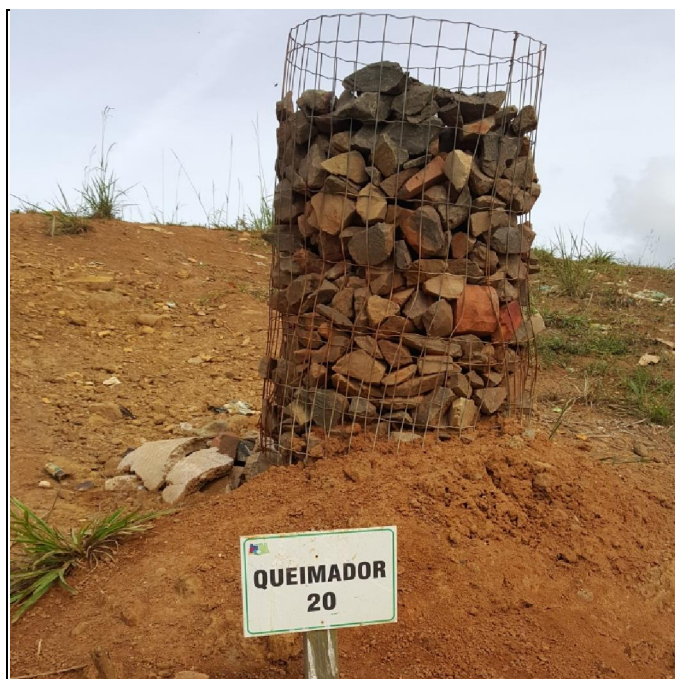
A drenagem dos gases avança conforme a frente de serviço. Os tubos de concreto, tipo ponta e bolsa, possuem o corpo perfurado. São preenchidos por brita nº4, que possui também a função drenante, como mostra a Figura 4. A brita é sustentada por uma tela de aço galvanizado. Na medida em que as áreas são ocupadas com o resíduo disposto, é realizada a ligação entre o sistema de drenagem de gases e a drenagem longitudinal do chorume.

Figura 4: Queimador de gás do aterro sanitário, abril de 2016.

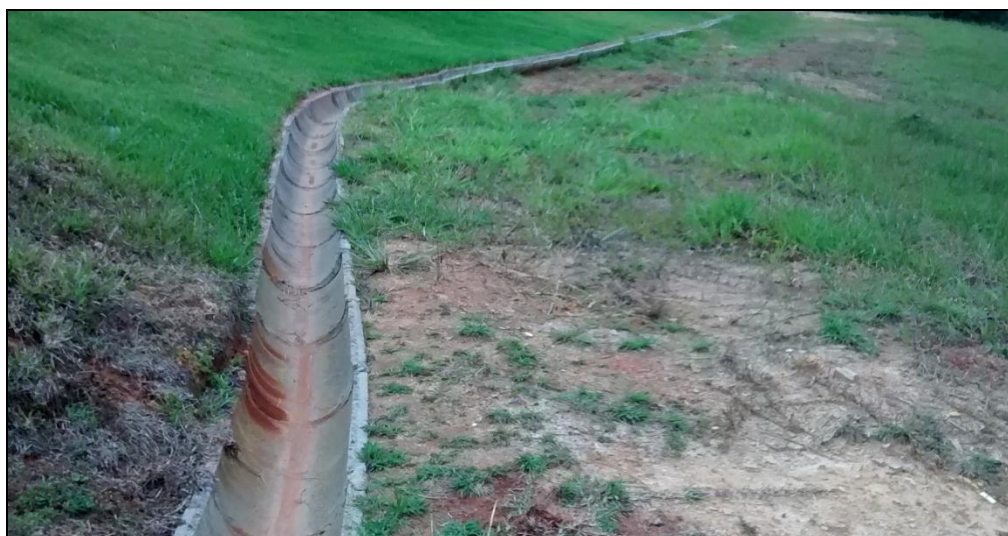
Estes sistemas de drenagem podem ser compostos de drenos escavados no solo, revestidos com grama ou argamassa, canaletas de concreto, caixas de passagem, tubulação em concreto e dissipadores em pedra ou rachão, como mostra a Figura 5.

Figura 5: Sistema de drenagem pluvial, abril de 2016.

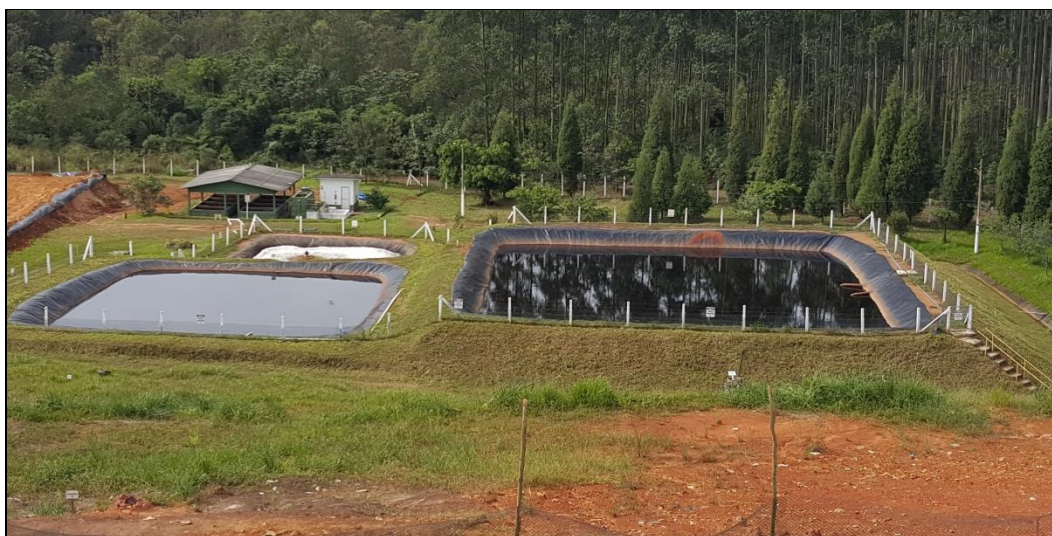
O sistema de tratamento utilizado pelo CIRSURES é do tipo combinado. A primeira etapa do tratamento de efluentes é biológica. O tratamento é realizado por meio de sistema composto por três lagoas de estabilização. As duas primeiras lagoas são anaeróbias. A Figura 6 mostra a Lagoa 1 e 2.

Figura 6: Lagoa anaeróbia 1 e 2 - Sistema de tratamento de lixiviado, abril de 2016.

O volume das lagoas anaeróbias 1 e 2 são 765 e 382 m³, respectivamente. A última lagoa é uma lagoa aerada, lagoa 3, por sua vez, possui um volume de 100 m³ e tem instalados dois aeradores de superfície com 5 CV cada, totalizando 10 CV de potência. A Figura 7 mostra a lagoa aerada, que opera continuamente. A aeração mecânica na massa líquida fornece ao sistema 15 kg de oxigênio por hora, suficiente para a oxidação da matéria orgânica e nitrogênio e determina a geração e crescimento de flocos biológicos suspensos, que por sua vez hidrolisam e metabolizam os componentes do poluente do lixiviado. Uma vez a cada oito dias é efetuada a mudança de posicionamento dos aeradores.

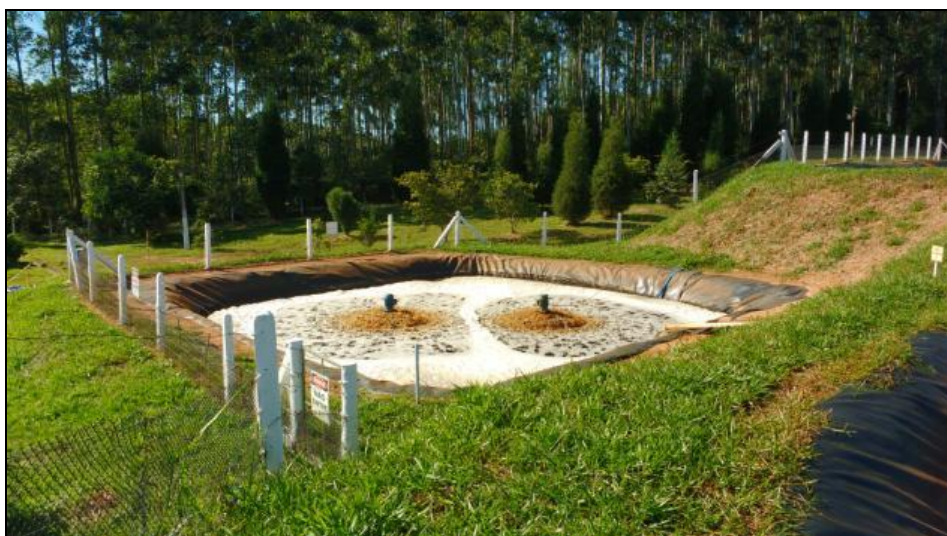
Neste processo aeróbico, o crescimento da biomassa é não aderido em substratos. A recirculação do chorume desta lagoa para a lagoa anaeróbia 1 tem sido efetuada, sobretudo, para evitar que o tratamento físico-químico, posterior ao tratamento biológico, receba choques de vazão, em dias chuvosos, quando a geração de chorume é intensificada.

Figura 7: Lagoa aerada - tratamento de chorume, fevereiro de 2016.

Em função da elevada carga de nitrogênio que o sistema recebe, se iniciou a dosagem de fósforo na lagoa aerada. Há um desequilíbrio entre o nitrogênio, com concentração elevada, e o fósforo que na fase aeróbia já está completamente esgotado. No dia 14/04 foi iniciada a dosagem diária de 400 g de P_2O_5 com a finalidade de fazer com que a microbiota possa absorver uma maior quantidade de nitrogênio.

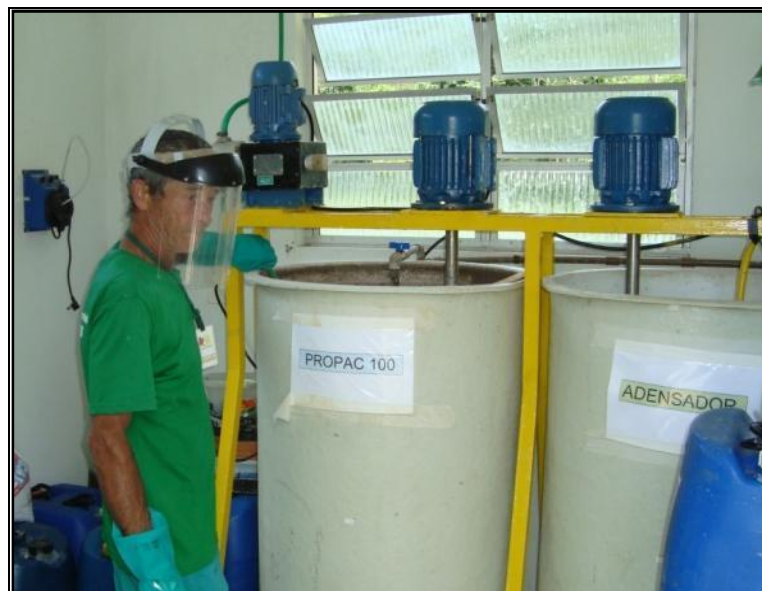
Figura 9: Preparação de produtos químicos, março de 2016.

Testes realizados em meados de março de 2015 apontaram para um resultado mais satisfatório, principalmente no que tange a coloração, para adoção do set de produtos da empresa Propeq, de Cocal do Sul. Para a vazão de operação do sistema físico-químico de tratamento acima descrito, são utilizadas as concentrações de 1750 ppm de coagulante (Propaq 100) e de 240 ppm de floculante (Adensador). A preparação dos produtos é mostrada na Figura 9.

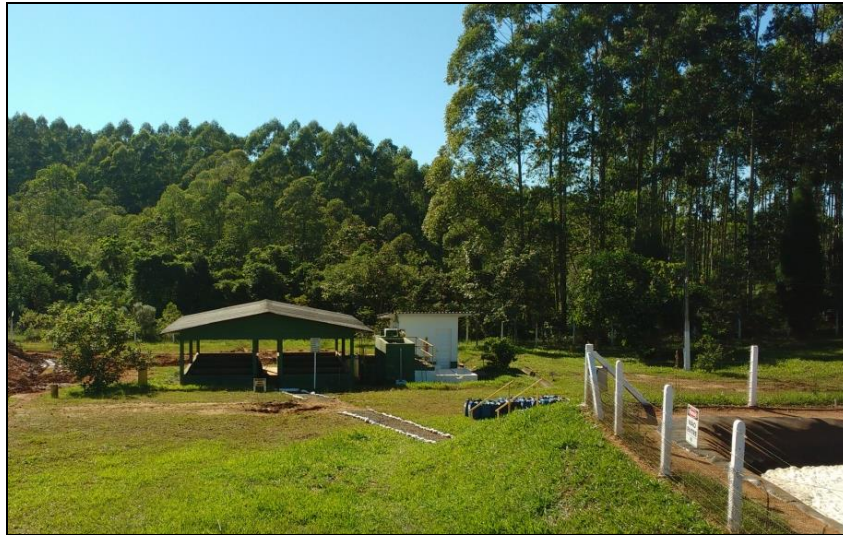
O clarificado é então encaminhado para disposição final em corpo d'água enquanto os flocos decantados são encaminhados para o sistema de desaguamento e secagem do lodo. O sistema de secagem do lodo é constituído por oito tanques, cujo material filtrante é composto por camadas de areia grossa lavada e de brita $\frac{3}{4}$ ", sobrepostas, como mostra a Figura .

Figura 10: Tratamento Físico-Químico, fevereiro de 2016.

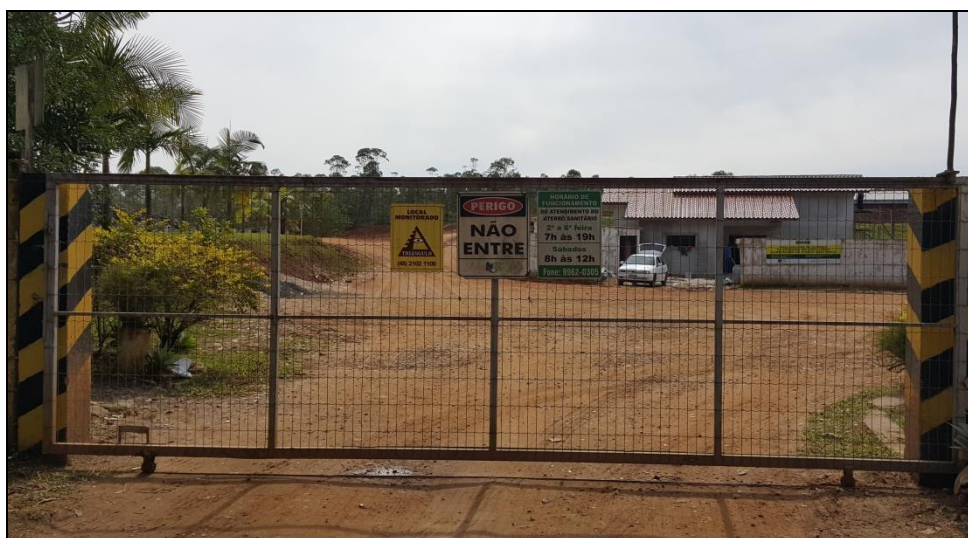
A cerca perimetral é uma estrutura instalada com objetivo de evitar o acesso indevido de pessoas e de animais na área do aterro e para a manutenção da ordem e do bom andamento das obras. Conta com portão eletrônico para complementar o isolamento, como mostra a Figura 11. O portão é mantido sempre fechado e sua abertura dá-se somente quando da chegada de veículos e pessoas autorizadas. Este controle de acesso de veículos, pessoas e máquinas é efetuado através da guarita.

Figura 11: Cerca perimetral e portão de acesso, abril de 2016.

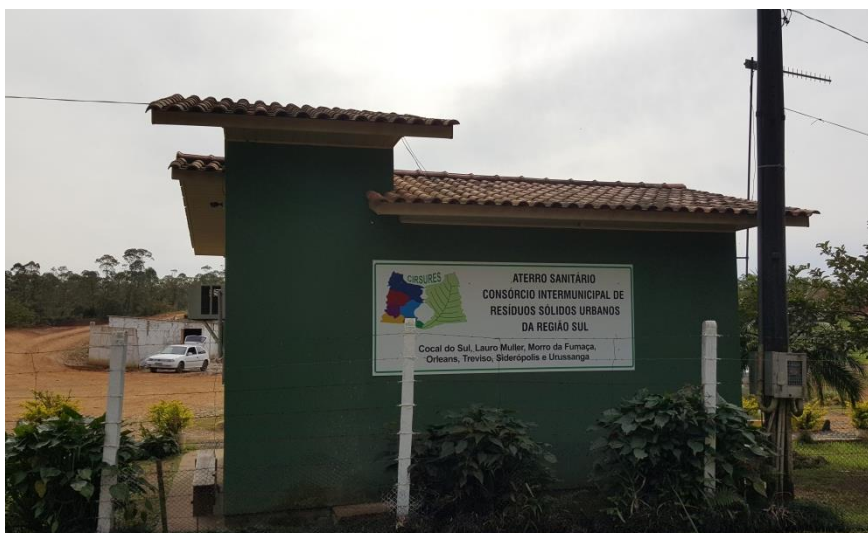
A guarita, Figura 12, objetiva fundamentalmente o controle de acesso ao aterro sanitário e inspeção de caminhões. É equipada com computador, sistema de monitoramento por meio de câmeras, sistema computacional simples para controle e registro do quantitativo de resíduos sólidos que adentram no perímetro do aterro sanitário, sistema para impressão de *tickets* de pesagem. Para cada pesagem são gerados dois *tickets*, sendo que um é entregue ao motorista do caminhão e o outro é arquivado pelo CIRSURES.

Figura 12: Área externa da Guarita, abril de 2016.

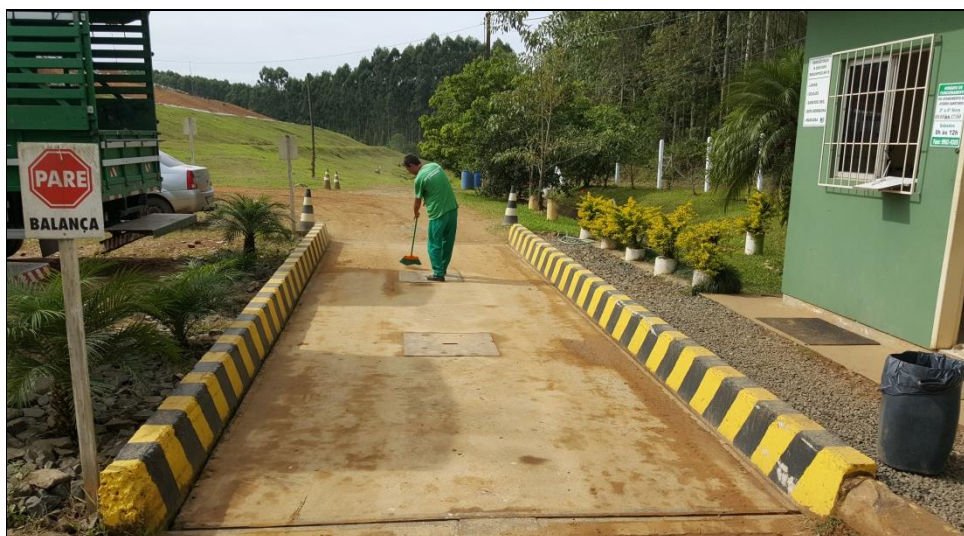
O controle da massa de resíduos na entrada do aterro sanitário é realizado através da pesagem dos caminhões por meio de balança rodoviária, Figura 13. A balança encontra-se aferida e regulada pelo Inmetro. Todos os dados são processados e armazenados através de um sistema computacional de simples gerenciamento.

Figura 13: Balança rodoviária eletrônica, abril de 2016.

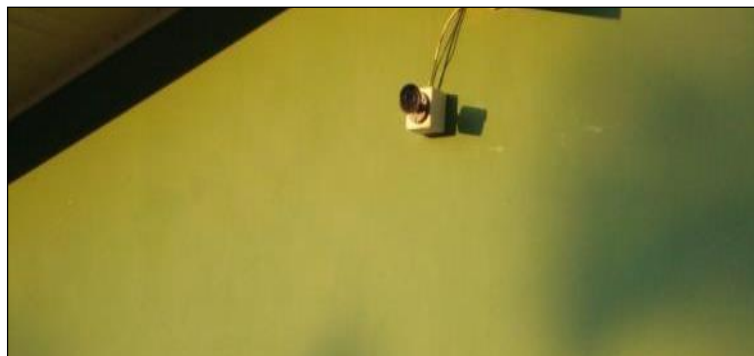
O Consórcio conta ainda com sistema de monitoramento constituído por três câmeras de vigilância estrategicamente distribuídas na área do empreendimento e que operam 24 horas por dia, 7 dias por semana. Além disso, foi efetuada a contratação da Empresa Triângulo para vigilância humana nos feriados e nos finais de semana, mediante licitação.

Figura 14: Monitoramento por câmeras, março de 2016.

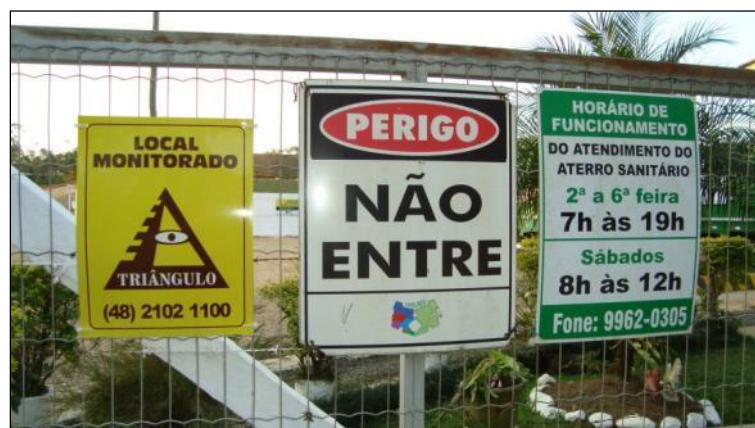
Na cerca perimetral do aterro sanitário e nas cercas de acesso às lagoas de tratamento biológico, encontram-se afixadas placas com os dizeres “Perigo não entre”, como mostra a Figura 15. Junto ao portão de acesso e na Estação de Tratamento de Efluentes, encontram-se placas alertando a necessidade de uso obrigatório de uma listagem de EPIs. Junto à balança, encontra-se placa de sinalização da mesma.

Figura 15: Sinalização vigilância, março de 2016.

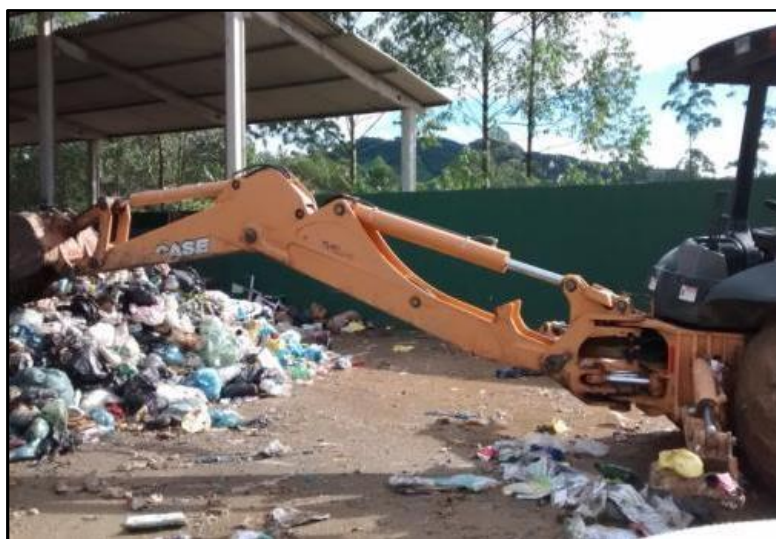
A retroescavadeira, marca Case, 4x4, ano 2006, é utilizada para abertura das valas de drenagem, carregamento de caminhão com materiais como argila, brita 4 e rachão, transporte do lodo desidratado da Estação de Tratamento de Efluente para a pesagem e posterior disposição em aterro sanitário. Esta máquina ainda presta serviço para a Cooperativa Cooperamérica para empurrar RSU na alimentação da esteira taliscada, carregamento de caminhões com materiais recicláveis e em eventuais limpezas do galpão da mesma cooperativa. Na Figura 16 tem-se a retroescavadeira em operação.

Figura 16: Retroescavadeira em serviço na Cooperamérica, abril de 2016.

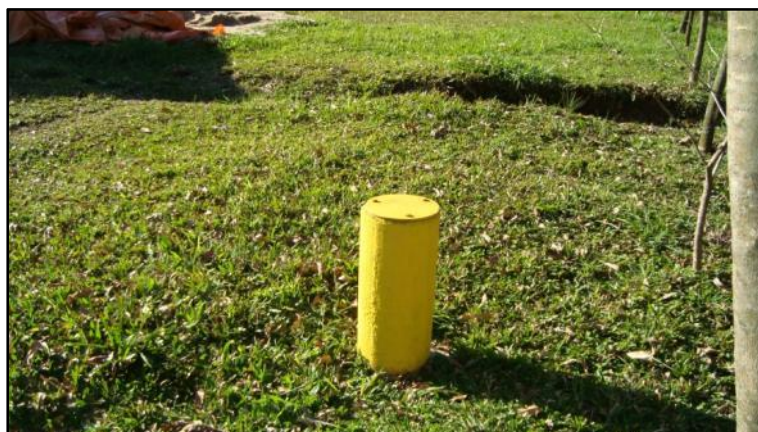
As águas subterrâneas também são monitoradas, buscando a avaliação de eventuais alterações causadas pelo aterro nos cursos subterrâneos de água da região, mediante tomada de amostras a montante e a jusante da obra e estabelecendo-se comparações entre as características destas. Este procedimento objetiva avaliar, por meio de métodos diretos e/ou indiretos, a influência do aterro nesses mananciais, principalmente no lençol freático. A Figura 17 mostra um dos poços de monitoramento do aterro.

Figura 17 : Poço piezométrico, março de 2016.

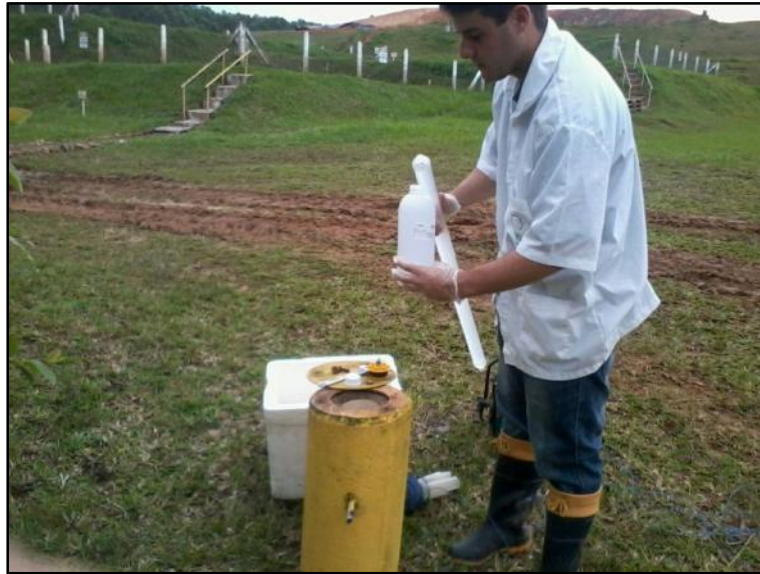
O CIRSURES conta com seis poços de monitoramento piezométrico, dois localizados à montante e quatro à jusante do aterro. Dos poços localizados à jusante, dois continham água nas datas das coletas. As amostras foram coletadas no dia 23/02/2016, Figura 18, pelo laboratório *Green Lab* e posteriormente analisadas.

Figura 18: Coleta de amostras de águas subterrâneas, fevereiro 2016.

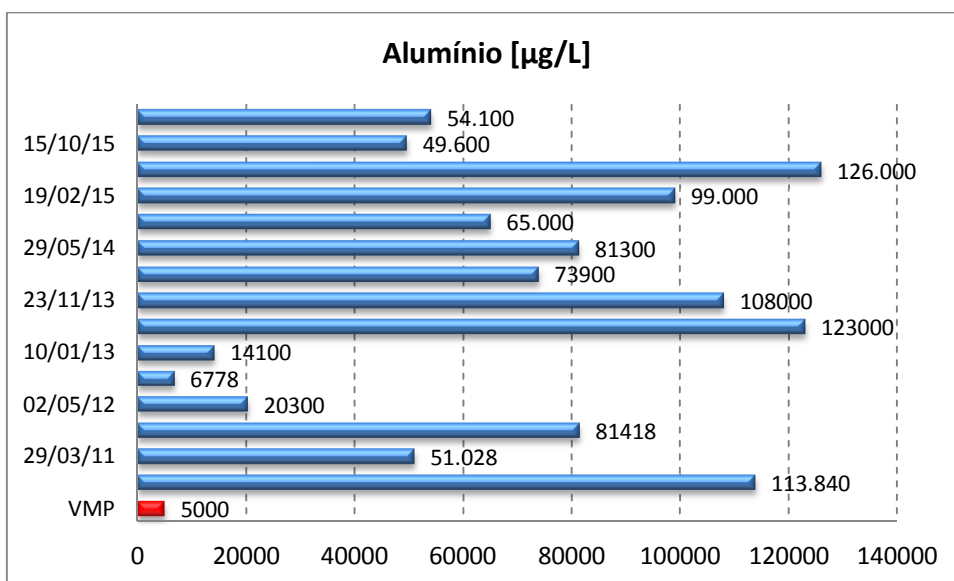
Nas figuras abaixo podem ser vistas as concentração de manganês, alumínio, ferro e sulfato, todas acima do valor máximo permitido pela legislação. Os sólidos dissolvidos também estão com concentração acima do máximo permitido pela legislação. Destaca-se que os outros parâmetros analisados estão dentro do valor permitido e alguns não apresentam o valor mínimo detectável na amostra conforme análises realizadas. Quanto às análises bacteriológicas, foi constatada quantidade menor do que uma unidade formadora de colônias em 100 ml da amostra (< 1,0 UFC/100 ml) quanto aos coliformes totais e coliformes termotolerantes, conforme análises constantes no ANEXO B.

Figura 19: Manganês PZM 02.

Figura 20: Alumínio PZM 02.

Figura 21: Ferro PZM 02.

Figura 22: Sulfato PZM 02.

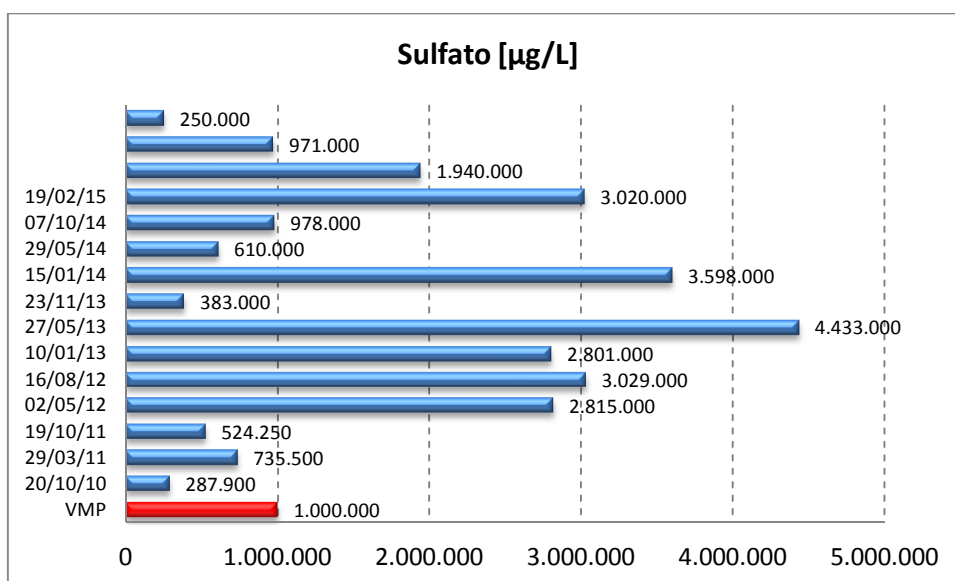
Abaixo, tem-se os gráficos dos principais parâmetros analisados. Os demais parâmetros analisados estão dentro do valor máximo permitido e/ou não apresentam o valor mínimo detectável na amostra. No caso dos coliformes totais, foi constatada uma concentração menor do que uma unidade formadora de colônias em 100 ml da amostra (< 1,0 UFC/100ml). Os coliformes termotolerantes ficaram em torno de 43,5 UFC/100ml conforme análises presentes no ANEXO B.

Figura 23: Ferro PZM 03.

Figura 24: Alumínio PZM 03.

Figura 25: Manganês PZM 03.

Figura 26: Sulfato PZM 03.

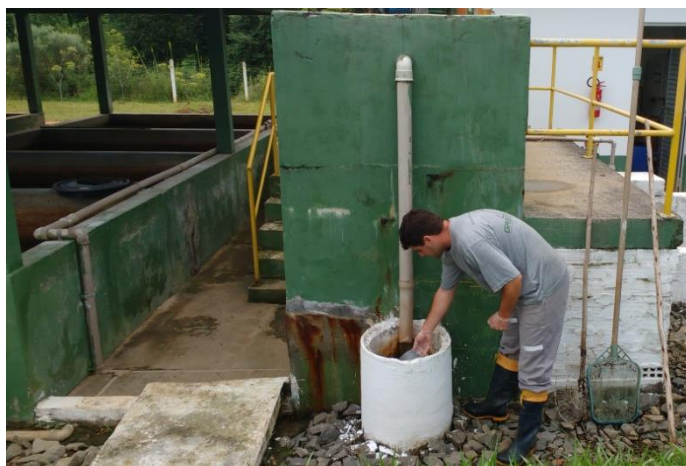
No ANEXO A encontram-se as análises do efluente na entrada e na saída da ETE, referência de 23/02/2016, última avaliação externa realizada pelo consórcio. Na Figura 27 é apresentada a coleta do efluente.

Figura 27: Coleta de Efluente – Saída Físico-Químico – fevereiro de 2016.

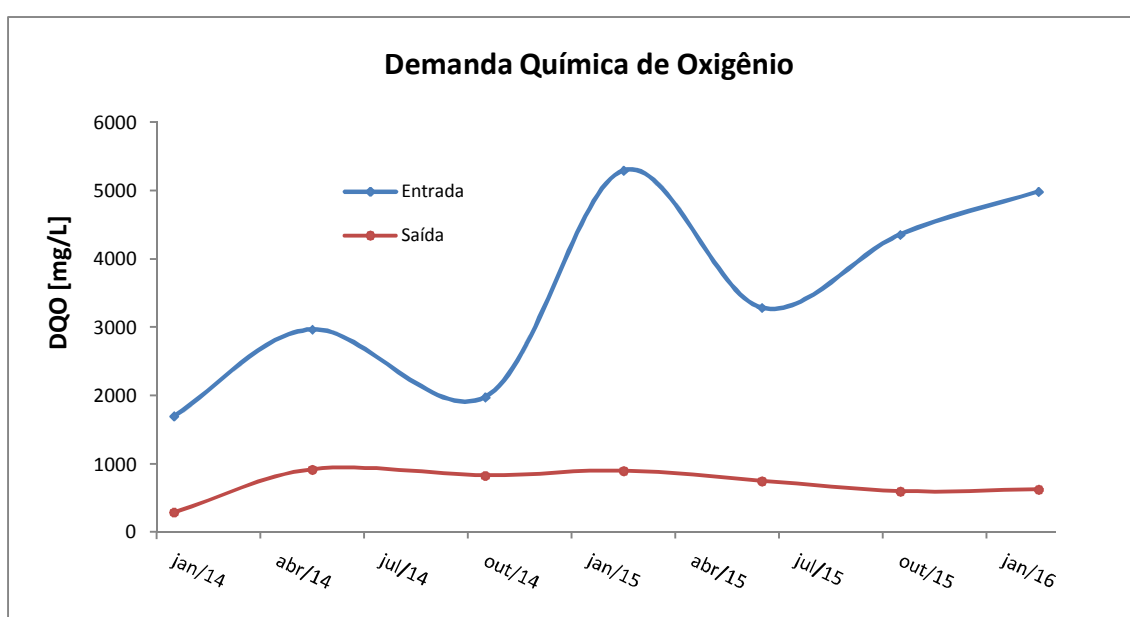
Verificou-se também, que a relação DBO_5/DQO ultrapassou a relação 1:2 (na entrada esta relação foi de 0,29). Segundo Lange, C.L. e Amaral, M.C.S (2009), para aterros jovens a relação DBO_5/DQO varia entre 0,5 a 0,8, ao passo que para aterros antigos a variação dessa relação pode-se enquadrar na faixa de 0,04 a 0,08. O CIRSURES efetuou ainda a análise do efluente na saída do tratamento biológico e verificou que a remoção de DBO_5 pelo sistema de lagoas foi de 71%. O pH na lagoa aerada foi igual a 8,5 e a concentração de oxigênio dissolvido foi de 2,4 mg/L.

Figura 30: DQO entrada e saída ETE.

A eficiência na remoção de DQO pelo sistema de tratamento (biológico + físico-químico) foi de 87,4%.

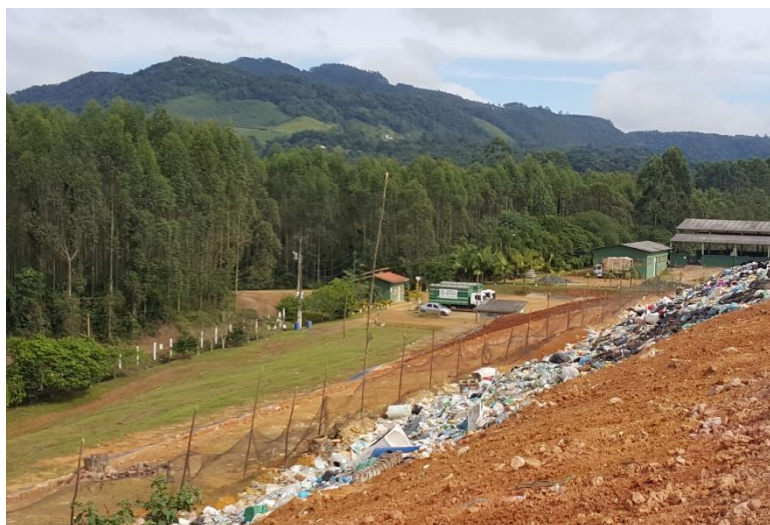
Cercas provisórias, são construídas em torno da frente de serviço com o objetivo de evitar que ventos dispersem materiais plásticos da frente de serviço para outras áreas do empreendimento. Estas cercas são estruturas temporárias e móveis, que acompanham o avanço da frente de serviço e são compostas por mourões e telas. As telas utilizadas são plásticas pela facilidade de manipulação. Na Figura 38 temos o cercamento provisório.

Figura 38: Cercamento provisório, abril de 2016.

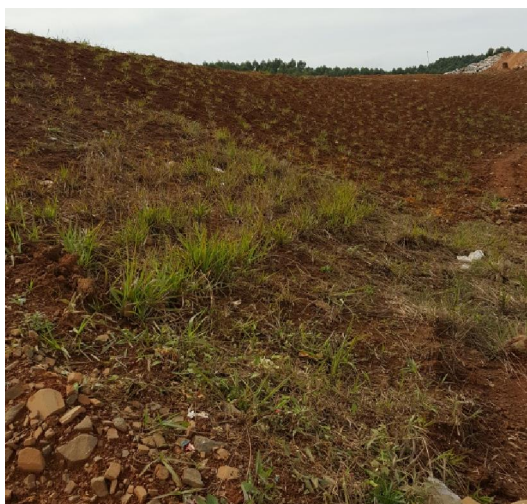
O plantio de gramíneas na superfície dos taludes é efetuado no aterro sanitário do CIRSURES. A cobertura com vegetação, além da reconstituição paisagística do local, é importante para a proteção e a integridade dos taludes, que devido a sua conformação, podem sofrer tanto a movimentação de massa, como também processos erosivos. Na Figura 39 temos o plantio em mudas.

Figura 39 : Plantio de gramíneas em mudas, abril de 2016.

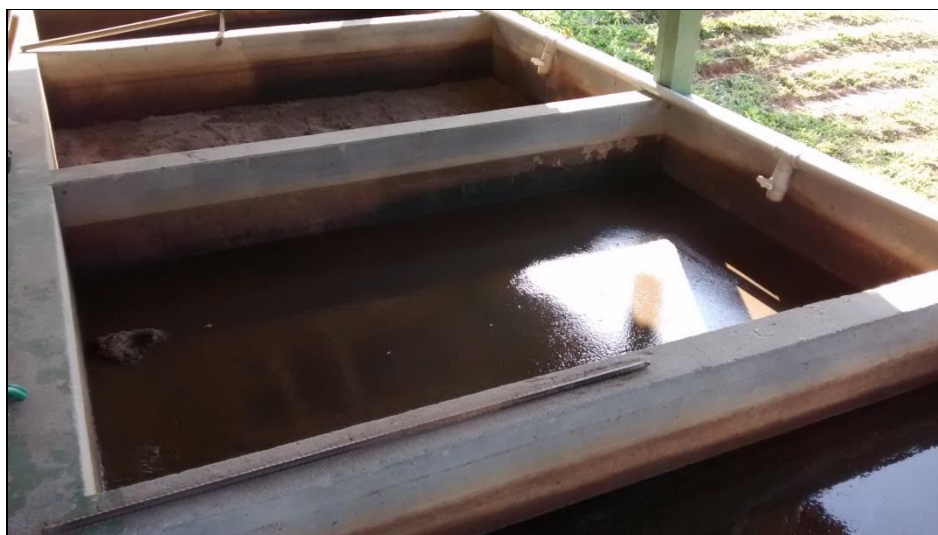
Os leitos de secagem, Figura 40, visam a obter condições adequadas para a disposição final do lodo gerado no sistema de tratamento físico-químico. A água é removida para concentrar os sólidos, diminuindo seu volume. Trata-se, portanto, de uma separação entre a fração sólida e a líquida. É utilizado um meio filtrante para o escoamento da água livre e a evaporação pela exposição ao ambiente.

Figura 40: Leito de secagem de lodo, abril de 2016.

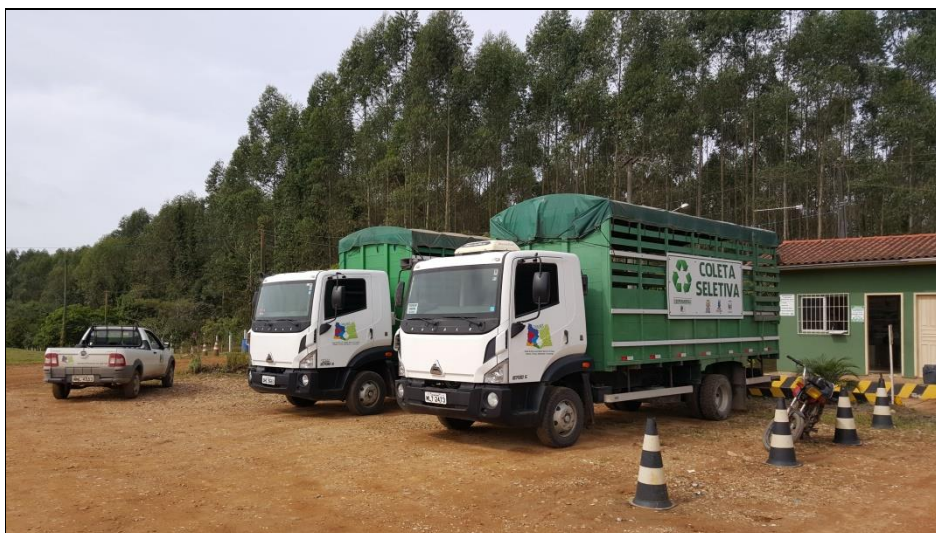
O serviço foi implantado no ano de 2008 em Urussanga. Em setembro de 2013, a coleta foi implantada em Cocal do Sul. Diante da aquisição do primeiro caminhão (Figura 41) com recursos próprios, em maio de 2014 o CIRSURES implantou a coleta no município de Treviso. Em março de 2015 a coleta seletiva foi ampliada nos municípios de Urussanga, Cocal do Sul e Treviso.

Figura 41: Caminhões da Coleta Seletiva Intermunicipal, abril de 2016.
