**CIRSURES - CONSÓRCIO INTERMUNICIPAL DE RESÍDUOS SÓLIDOS  
URBANOS DA REGIÃO SUL**

**OPERAÇÃO DO ATERRO SANITÁRIO**

**URUSSANGA - SC**

**AGOSTO DE 2015**

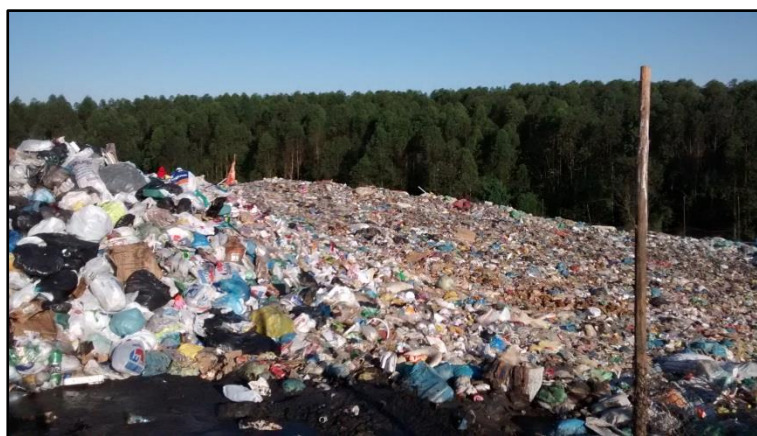
No CIRSURES, assim como nos aterros sanitários brasileiros, o recebimento dos resíduos dá-se de forma bruta, sem tratamento prévio. Em determinados países é comum o emprego de trituração ou enfardamento dos resíduos, proporcionando grande redução em seu volume, o que permite aperfeiçoar as diversas técnicas construtivas, harmonizando uma compactação mais eficiente associada às drenagens de chorume e gases, oferecendo um melhor reaproveitamento do biogás e de sistema de cobertura, além de facilitar o tráfego de veículos sobre a célula. A Figura 2 mostra a frente de serviço do aterro sanitário do CIRSURES.

**Figura 2: Frente de serviço, agosto de 2015.**

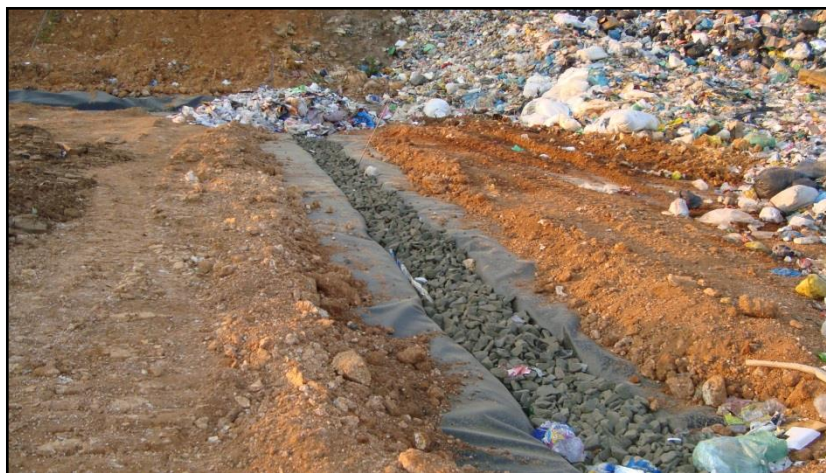
O sistema de drenagem de lixiviado é do tipo “espinha de peixe”, composto por drenagem principal e drenagens secundárias, como mostra a .

**Figura 3: Sistema de drenagem de lixiviado em construção, agosto de 2015.**

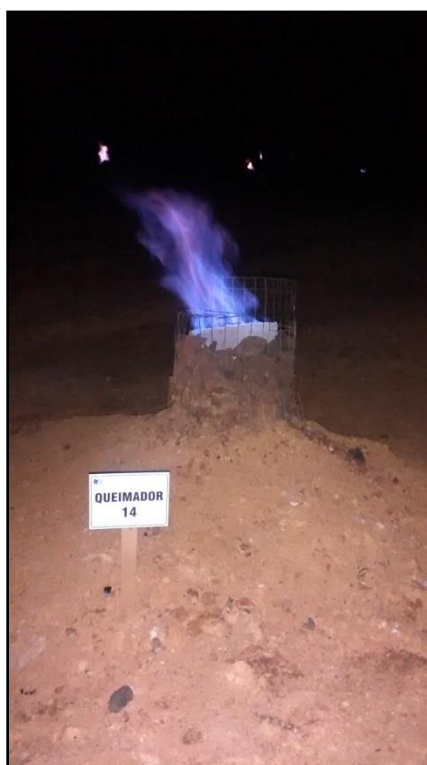
A drenagem dos gases avança conforme a frente de serviço. Os tubos de concreto, tipo ponta e bolsa, possuem o corpo perfurado. São preenchidos por brita nº4, que possui também a função drenante, como mostra a Figura 4. A brita é sustentada por uma tela de aço galvanizado. Na medida em que as áreas são ocupadas com o resíduo disposto, é realizada a ligação entre o sistema de drenagem de gases e a drenagem longitudinal do chorume.

Figura 4: Queimador de gás do aterro sanitário, agosto de 2015.

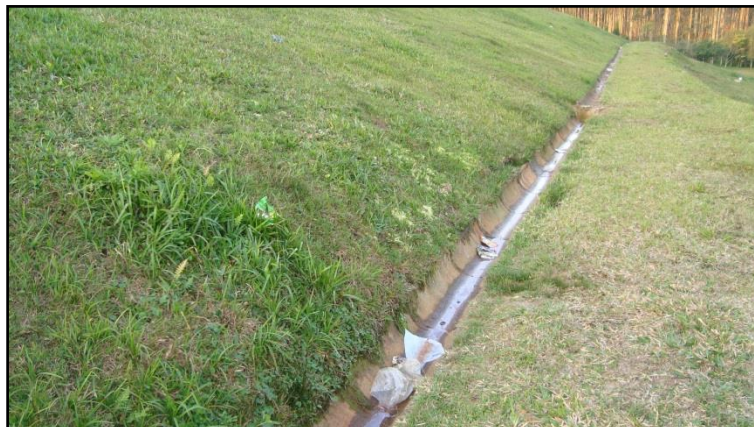
**Figura 5: Sistema de drenagem pluvial, agosto de 2015.**

Estes sistemas de drenagem podem ser compostos de drenos escavados no solo, revestidos com grama ou argamassa, canaletas de concreto, caixas de passagem, tubulação em concreto e dissipadores em pedra ou rachão, como mostra a Figura 5.

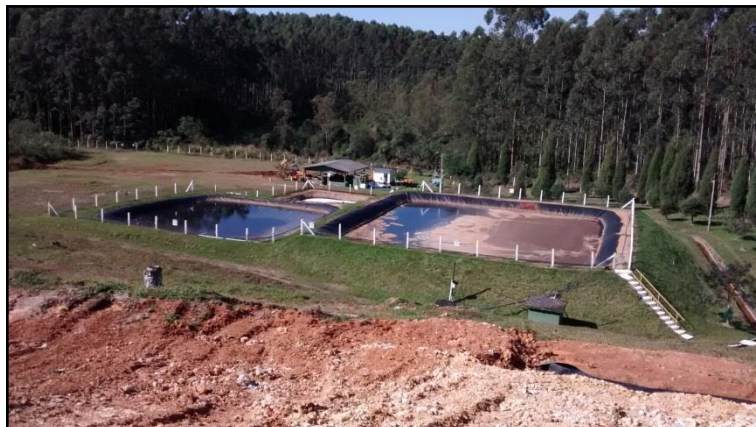
**Figura 6: Lagoas anaeróbias - Sistema de tratamento de lixiviado, abril de 2015.**

O sistema de tratamento utilizado pelo CIRSURES é do tipo combinado. A primeira etapa do tratamento de efluentes é biológica. O tratamento é realizado por meio de sistema composto por três lagoas de estabilização. As duas primeiras lagoas são anaeróbias, como mostra a Figura 6.

O volume das lagoas anaeróbias 1 e 2 são 765 e 382 m<sup>3</sup>, respectivamente. A última lagoa é uma lagoa aerada, lagoa 3, por sua vez, possui um volume de 100 m<sup>3</sup> e tem instalados dois aeradores de superfície com 5 cv cada, totalizando 10 cv de potência. A Figura 7 mostra a lagoa aerada, que opera continuamente. A aeração mecânica na massa líquida fornece ao sistema 15 kg de oxigênio por hora, suficiente para a oxidação da matéria orgânica e nitrogênio e determina a geração e crescimento de flocos biológicos suspensos, que por sua vez hidrolisam e metabolizam os componentes do poluente do lixiviado. Uma vez a cada oito dias é efetuada a mudança de posicionamento dos aeradores.

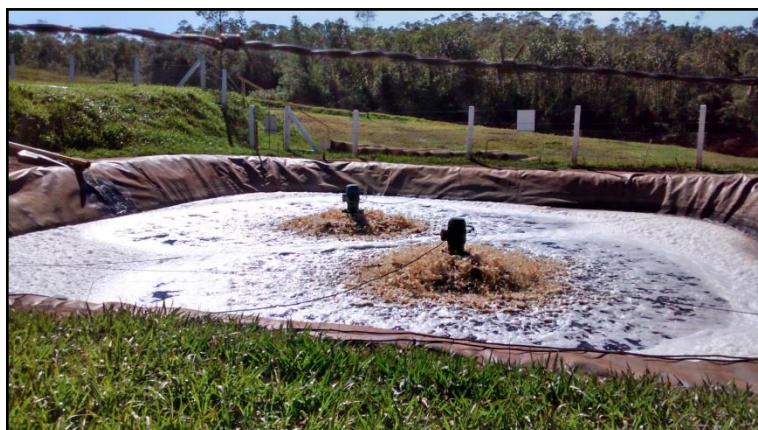
Neste processo aeróbico, o crescimento da biomassa é não aderido em substratos. A recirculação do chorume desta lagoa para a lagoa anaeróbia 1 tem sido efetuada com frequência diária. Tal procedimento está sendo utilizado, sobretudo, para evitar que o tratamento físico-químico, posterior ao tratamento biológico, receba choques de vazão, em dias chuvosos, quando a geração de chorume é intensificada. Além disso, a recirculação está sendo usada para conseguir a eliminação do nitrogênio através do processo de desnitrificação.

**Figura 7: Lagoa aerada - Sistema de tratamento de chorume, agosto de 2015.**

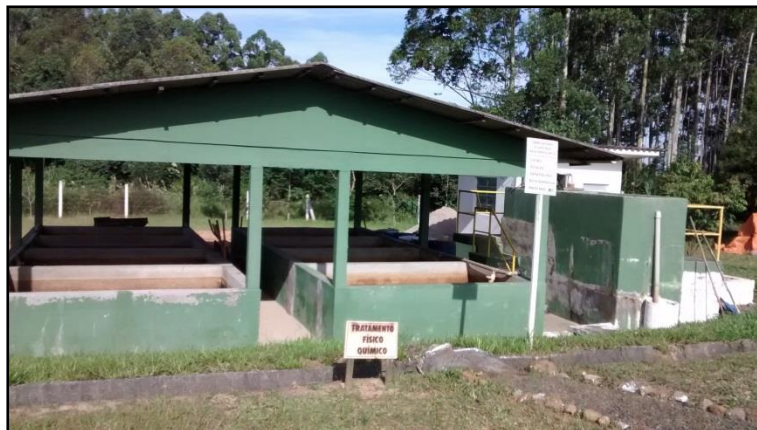
funcionando como se fosse uma equalização. O tratamento físico-químico opera normalmente, como mostra a Figura 9.

**Figura 9: Sistema de tratamento físico-químico, agosto de 2015.**

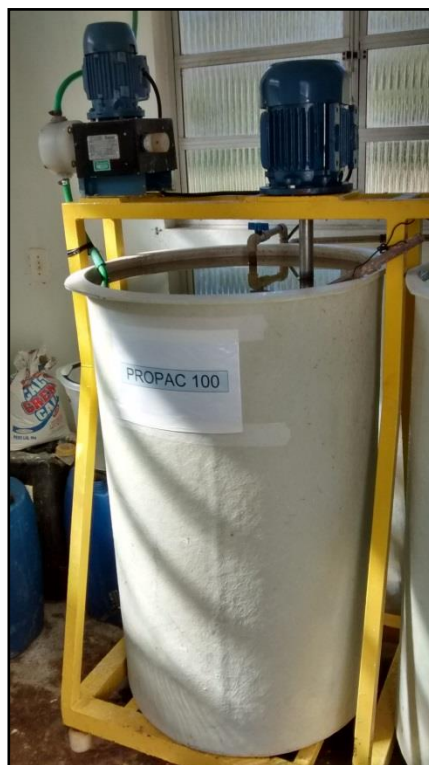
O efluente da lagoa aerada é encaminhado ao poço de sucção e dele o lixiviado é bombeado a uma Calha Parshall onde é efetuada a medição da vazão e adição de coagulante, seguido de mistura e separação de fases. A coagulação, uma mistura rápida com intuito de diluir rápida e uniformemente o coagulante no líquido. Adiciona-se flocculante e induz-se a formação de agrupamento de partículas de impurezas em torno de um núcleo de aglutinação e a formação de flocos de impurezas pela ação da mistura lenta. Quando os flocos adquirem peso específico maior do que o verificado em meio líquido acontecerá a sedimentação. Esta etapa ocorre no decantador lamelar de alta taxa. A ação dos reagentes resulta na remoção de sólidos suspensos, metais pesados e matéria orgânica.

**Figura 10: Preparação de produtos químicos, agosto de 2015.**

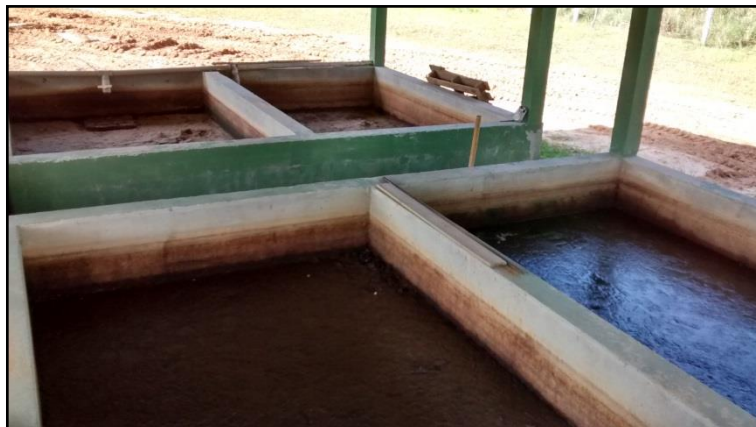
**Figura 11: Leitos de secagem do lodo na ETE, agosto de 2015.**

O clarificado é então encaminhado para disposição final em corpo d'água enquanto os flocos decantados são encaminhados para o sistema de desaguamento e secagem do lodo. O sistema de secagem do lodo é constituído por oito tanques cujo material filtrante é composto por camadas de areia grossa lavada e de brita  $\frac{3}{4}$ ", sobrepostas, como mostra a Figura 11.

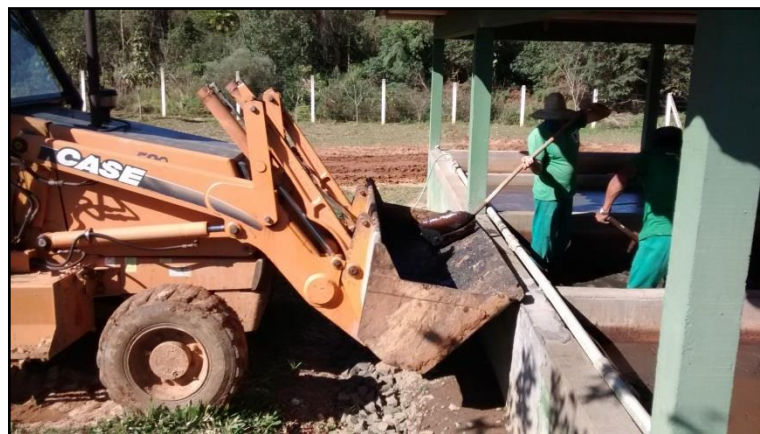
A limpeza dos leitos é efetuada pelos funcionários do CIRSURES com auxílio de pás, carrinhos de mão e de uma retroescavadeira para transporte até a balança, onde se procede a pesagem do lodo gerado, como mostra a Figura 12. Posteriormente, o lodo é disposto na frente de serviço. A frequência da limpeza depende da incidência das chuvas, sendo que de uma forma geral é utilizado um leito por dia.

**Figura 12: Limpeza dos leitos de secagem do lodo, agosto de 2015.**

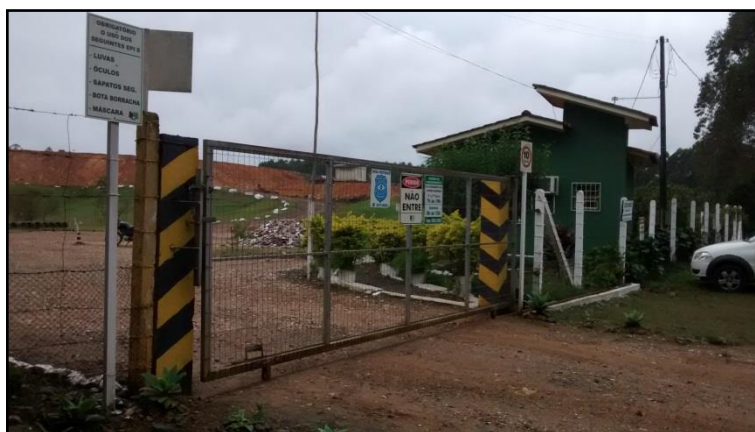
A cerca perimetral é uma estrutura instalada com objetivo de evitar o acesso indevido de pessoas e de animais na área do aterro e para a manutenção da ordem e do bom andamento das obras. Conta com portão eletrônico para complementar o isolamento, como mostra a Figura 13. O portão é mantido sempre fechado e sua abertura dá-se somente quando da chegada de veículos e pessoas autorizadas. Este controle de acesso de veículos, pessoas e máquinas é efetuado através da guarita.

Figura 13: Cerca perimetral e portão de acesso, agosto de 2015.

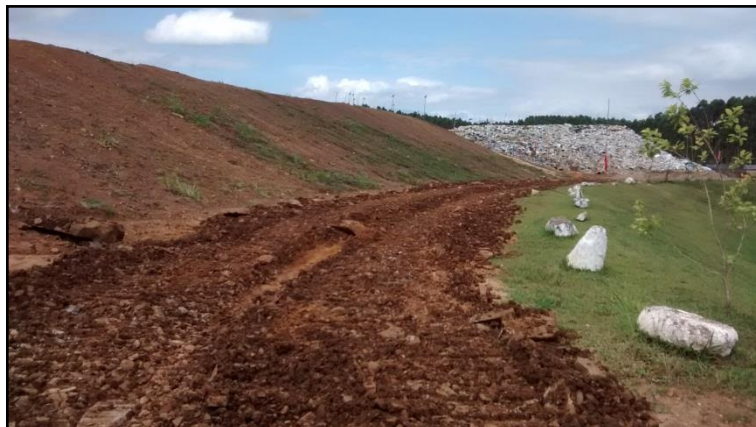
São realizadas, semanalmente, inspeções ao longo dos acessos e da área do aterro e, caso seja detectado algum dano, deverão ser executados, imediatamente, os reparos necessários. Durante o período chuvoso, deve ser dado especial cuidado à manutenção destes acessos, procurando manter estoque suficiente de material granular, para a sua recomposição.

**Figura 14: Acessos internos, agosto de 2015.**

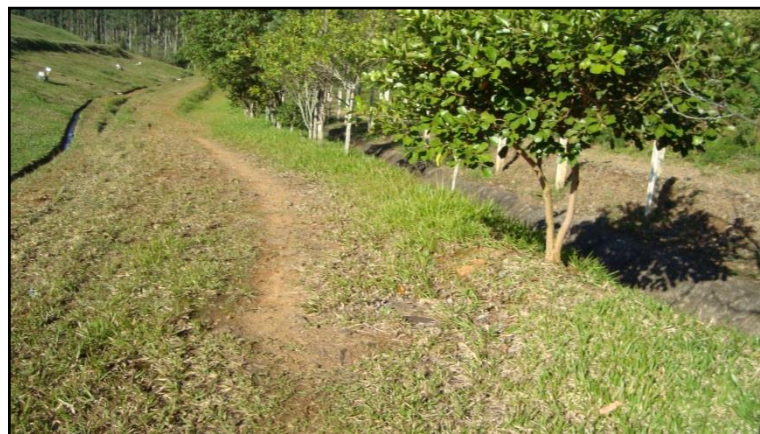
**Figura 15: Cinturão verde, agosto de 2015.**

O cinturão verde, Figura 15, é uma barreira vegetal instalada com intuito de limitar a visualização do interior do aterro, melhorar o seu aspecto estético e evitar eventual propagação de odores para áreas adjacentes ao aterro sanitário.

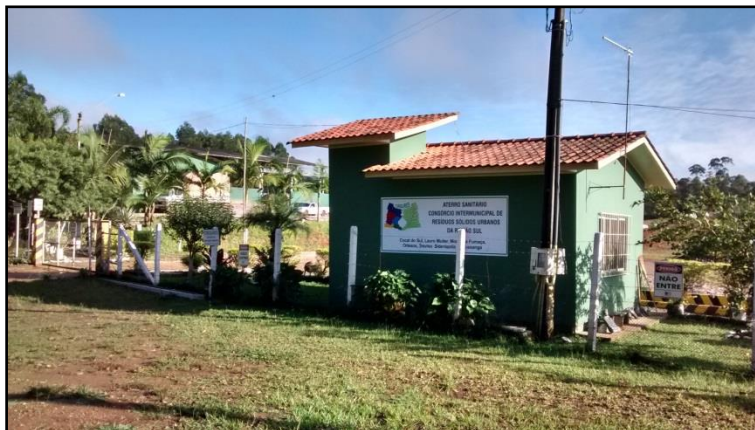
**Figura 16: Guarita, agosto de 2015.**

A guarita, Figura 16, objetiva fundamentalmente o controle de acesso ao aterro sanitário e inspeção de caminhões. É equipada com computador, sistema de monitoramento por meio de câmeras, sistema computacional simples para controle e registro do quantitativo de resíduos sólidos que adentram no perímetro do aterro sanitário, sistema para impressão de

*tickets* de pesagem. Para cada pesagem são gerados dois *tickets*, sendo que um é entregue ao motorista do caminhão e o outro é arquivado pelo CIRSURES.

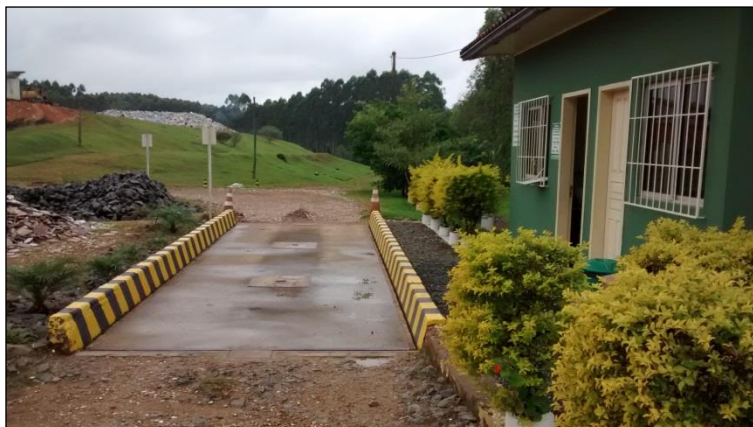
**Figura 17: Balança rodoviária eletrônica, agosto de 2015.**

O controle da massa de resíduos na entrada do aterro sanitário é realizado através da pesagem dos caminhões por meio de balança rodoviária, Figura 17. A balança encontra-se aferida e regulada pelo Inmetro, conforme ANEXO A. Todos os dados são processados e armazenados através de um sistema computacional de simples gerenciamento.

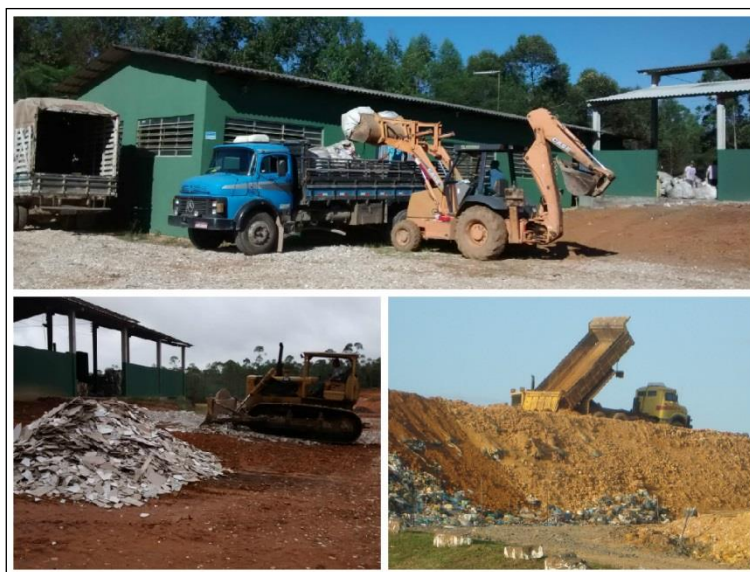
**Figura 20: Máquinas utilizadas na operação do aterro sanitário.**

A operação das máquinas do aterro sanitário é realizada por empresa especializada, contratada via processo licitatório. As máquinas utilizadas regularmente no aterro são o trator de esteiras, a retroescavadeira e o caminhão truck, conforme a Figura 20. Além das máquinas, dois motoristas estão inclusos no contrato.

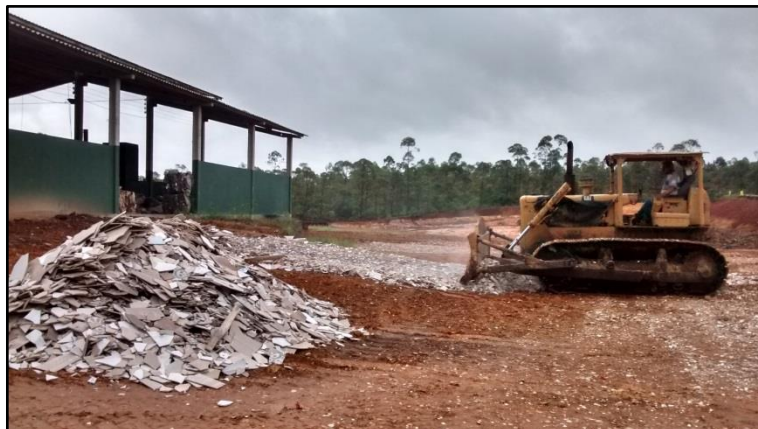
**Figura 21: Trator de esteiras, agosto de 2015.**

O Trator modelo D65E-8E, ano 1996, marca Komatsu. É utilizado para efetuar o desmonte das pilhas de resíduos com o auxílio da lâmina do trator, para proceder com o espalhamento e compactação dos resíduos na frente de serviço, na manutenção de estradas de acesso e no corte da gleba de argila. Além disso, o mesmo equipamento ainda é utilizado para efetuar espalhamento e compactação da argila utilizada para recobrimento das células e para efetuar o espalhamento de solo necessário ao plantio de gramíneas nas faces dos taludes.

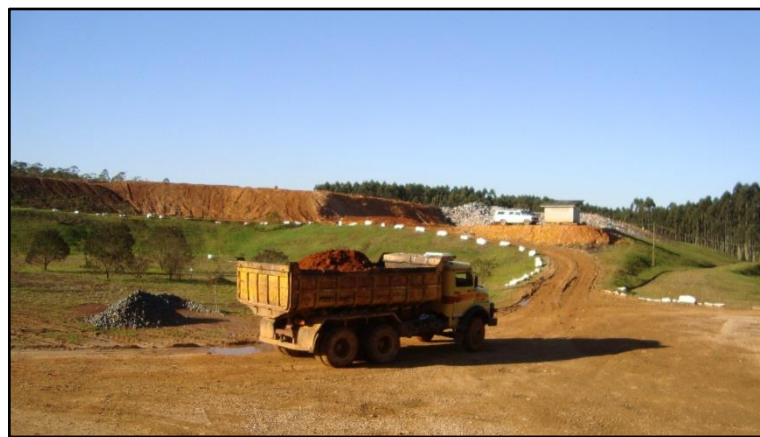
**Figura 23: Caminhão contratado, agosto de 2015.**

O Caminhão MB 2217 traçado, ano 1990, é utilizado para transporte de materiais tais como argila usada no recobrimento de células de RSU, no transporte de pedras, na conformação dos acessos à frente de trabalho, no transporte de brita 4 e de rachão para preenchimento das valas de drenagem de chorume, na remoção dos materiais resultantes da abertura de valas no aterro sanitário, no transporte de resíduos da cooperativa Cooperamérica para pesagem e posterior disposição em aterro sanitário como mostra a Figura 23.

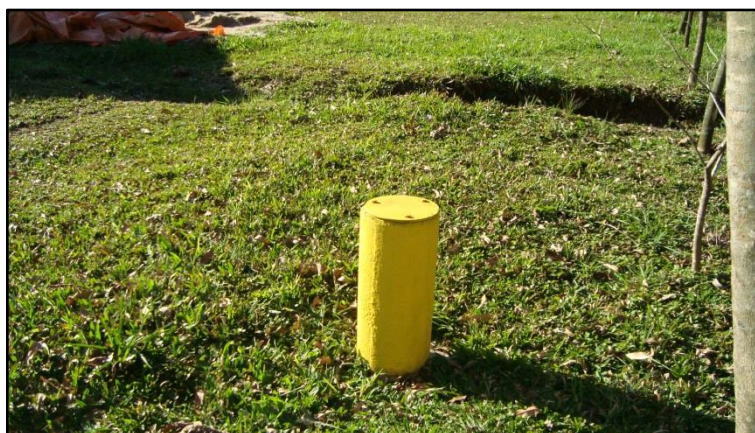
São monitorados os mananciais de águas subterrâneas, buscando-se a avaliação das alterações causadas pelo aterro nos cursos de água da região, mediante tomada de amostras a montante e a jusante da obra e estabelecendo-se comparações entre as características destas. Este procedimento objetiva avaliar, por meio de métodos diretos e/ou indiretos, a influência do aterro nesses mananciais, principalmente no lençol freático. O método direto constitui-se basicamente na perfuração de poços (Figura 24) em pontos estratégicos do terreno.

**Figura 24: Poço piezométrico, agosto de 2015.**

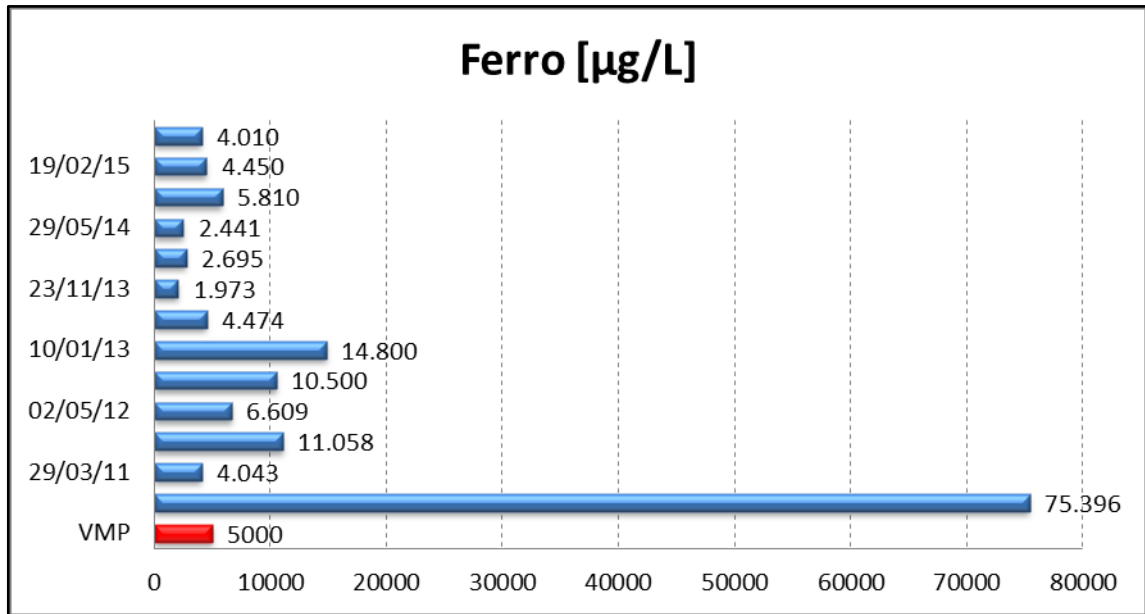
Abaixo, tem-se os gráficos dos principais parâmetros analisados. Vale destacar que os outros parâmetros analisados estão dentro do valor máximo permitido e outros não apresentam o valor mínimo detectável na amostra. No caso coliformes termotolerantes, foi constatada menor do que uma unidade formadora de colônias em 100 ml da amostra, conforme análises presentes no ANEXO E. Já quanto aos coliformes totais, a análise indicou 280 NMP/100mL.

Figura 30: Ferro PZM 03.

Figura 31: Alumínio PZM 03.

Figura 32: Manganês PZM 03.

Figura 33: Sulfato PZM 03.

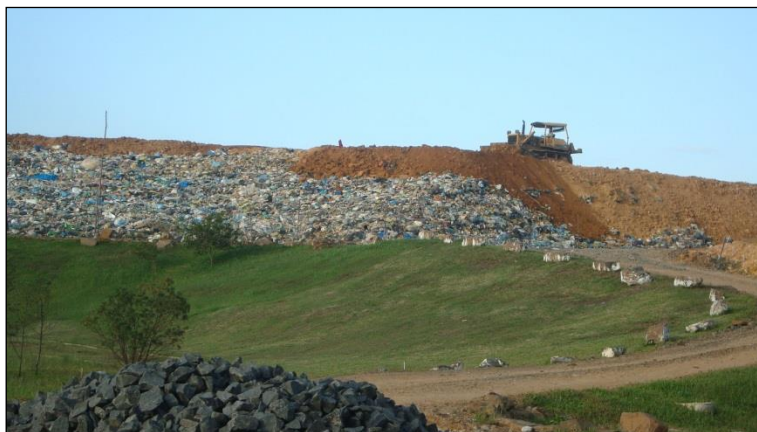
**Figura 46: Recobrimento dos RSU.**

O recobrimento dos resíduos é realizado diariamente com camada preliminar intermediária de argila de 20 cm espessura, à exceção dos dias chuvosos, conforme orientações dos técnicos da Fatma. A frente de serviço é mantida sempre com a menor área possível. Durante os meses de verão há maior dificuldade na realização da cobertura diária devido ao elevado índice pluviométrico. A Figura 46 mostra a compactação da massa de resíduos por meio do método do rampeamento. É efetuada com uso de trator de esteiras. São realizadas de 6 a 9 passadas sobre a massa de lixo. O resíduo é compactado por método da rampa até obtenção do grau de compactação ideal de 0,7 a 1,0 ton/m<sup>3</sup>. Com isso, há uma

diminuição dos odores, de macro e micro vetores e da geração dos líquidos percolados sobre a pilha de RSU.

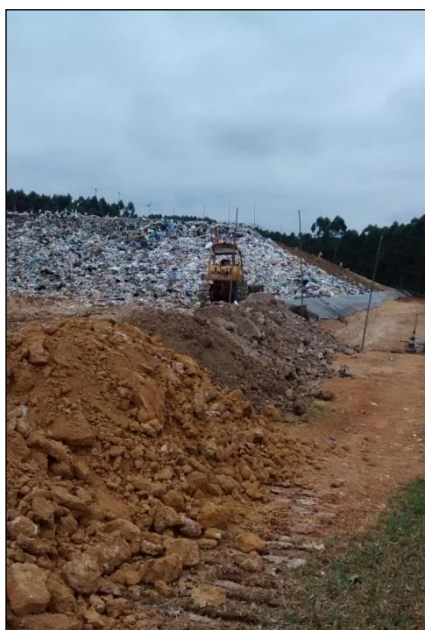
**Figura 47: Cercamento provisório da frente de serviço.**

Cercas provisórias, Figura 47, são construídas em torno da frente de serviço com o objetivo de evitar que ventos dispersem materiais plásticos da frente de serviço para outras áreas do empreendimento. Estas cercas são estruturas temporárias e móveis, que acompanham o avanço da frente de serviço e são compostas por mourões e telas. As telas utilizadas são plásticas pela facilidade de manipulação.

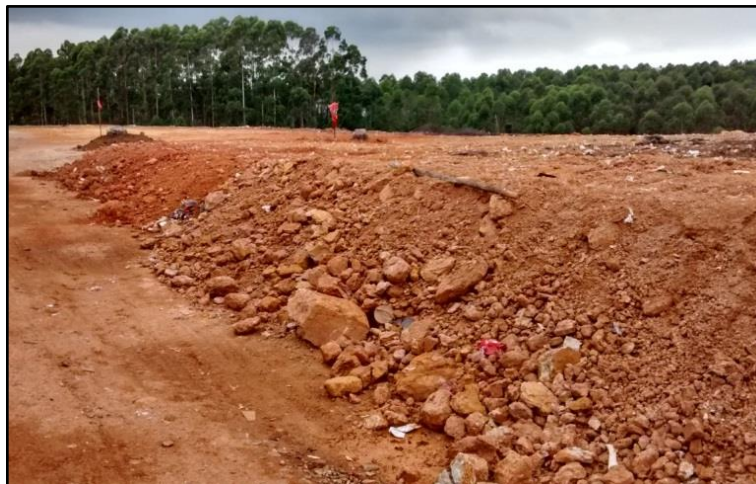
Tendo em vista que a degradação dos resíduos no interior das células pode ocasionar recalques e provocar o acúmulo de águas pluviais, sempre que os recalques sejam identificados são efetuadas as correções. As correções são efetuadas com a colocação de nova camada de solo de espessura adequada, para restaurar as declividades e para proporcionar o escoamento das águas. A Figura 50 mostra nivelamento do platô na face norte do aterro sanitário.

**Figura 50: Nivelamento do talude do aterro sanitário.**

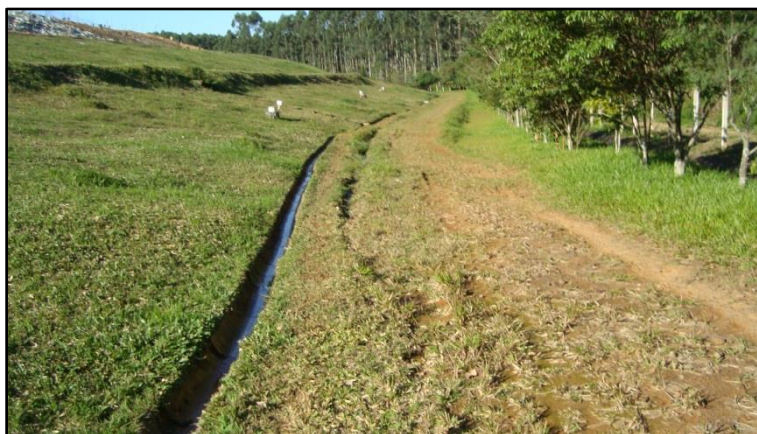
Figura 51: Grama plantada nas faces dos taludes, agosto de 2015.

O plantio de gramíneas na superfície dos taludes é efetuado no aterro sanitário do CIRSURES. A cobertura com vegetação, Figura 51, além da reconstituição paisagística do local, é importante para a proteção e a integridade dos taludes, que devido a sua conformação, podem sofrer tanto a movimentação de massa, como também processos erosivos.

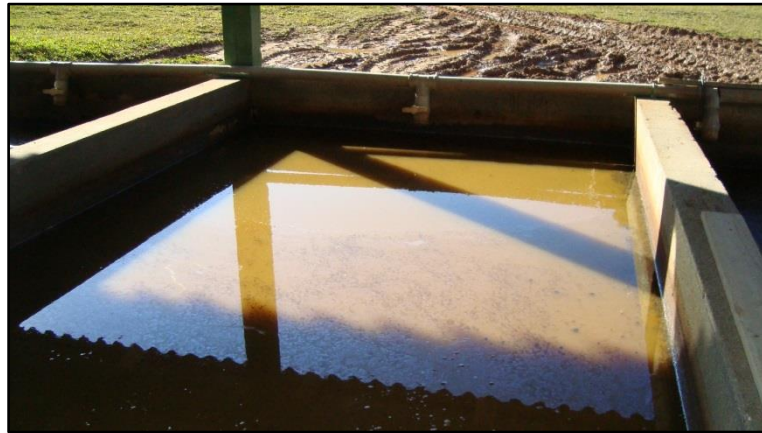
**Figura 53: Leito de secagem de lodo, agosto de 2015.**

Os leitos de secagem, Figura 53, visam a obter condições adequadas para a disposição final do lodo gerado no sistema de tratamento físico-químico. A água é removida para concentrar os sólidos, diminuindo seu volume. Trata-se, portanto, de uma separação entre a fração sólida e a líquida. É utilizado um meio filtrante para o escoamento da água livre e a evaporação pela exposição ao ambiente.

A rotina de operação dos leitos de secagem é constituída basicamente da remoção do lodo, quando seco, e posterior encaminhamento do mesmo para disposição final no aterro sanitário e da manutenção mecânica periódica que é constituída da inspeção, reconstituição ou substituição do meio drenante composto por areia grossa e brita. Esta inspeção evita que ocorra colmatção do meio drenante, o que implicaria no aumento do tempo necessário para que ocorra o desaguamento do lodo.

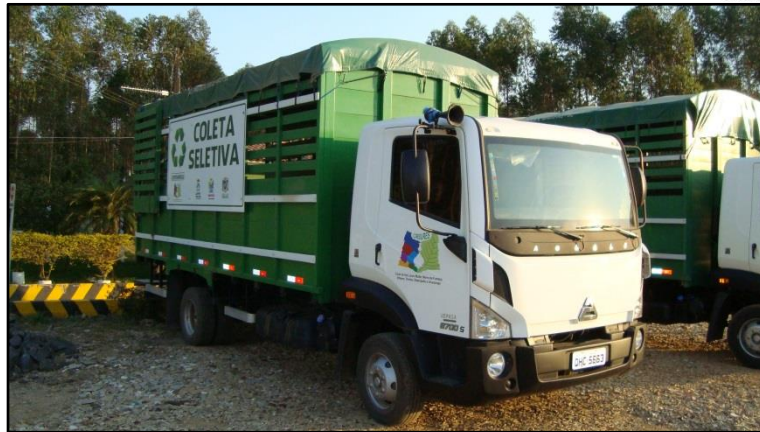
**Figura 57: Caminhão 2 da Coleta seletiva, modelo Agrale 8700S, agosto de 2015.**

O projeto de ampliação contemplou a compra de um novo caminhão (Figura 57) via licitação, o que permitiu ainda a implantação da coleta seletiva nos municípios de Orleans, Lauro Müller, Siderópolis em maio de 2015 e em Morro da Fumaça em 13 de agosto de 2015.

Além disso, o segundo caminhão ainda possibilitou a implantação de apoios de rota e coleta pontuais junto aos maiores geradores de materiais recicláveis, o que não compromete as rotas. Com aquisição da frota, o índice de falha d coleta seletiva foi drasticamente reduzido, o que implicou no aumento da aderência da população ao serviço.

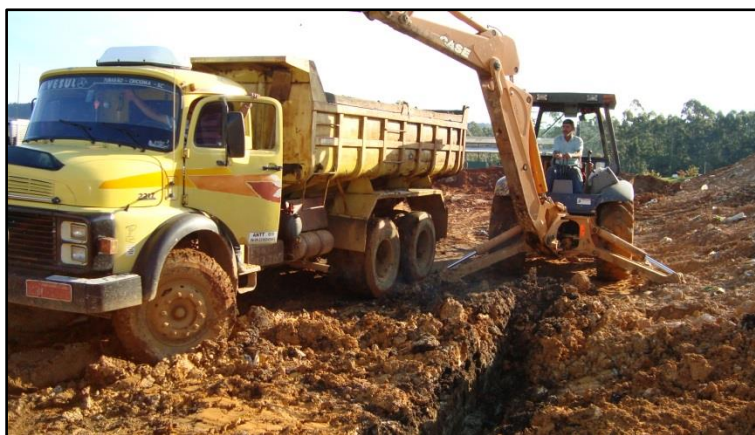
**Figura 76: Abertura de valas, agosto de 2015.**

A área recebeu uma camada de argila que foi compactada com auxílio de um trator de esteiras. Na sequência, foram abertos os drenos principais e secundários. A Figura 76 mostra a abertura dos drenos de coleta de chorume.

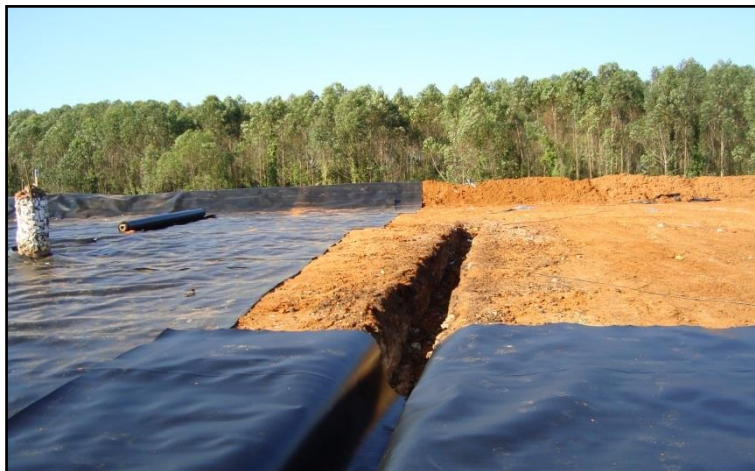
**Figura 77: Etapa da instalação da geomembrana na área 1 do aterro sanitário.**

Posteriormente ocorreu a modulação da geomembrana e a execução das emendas por termo fusão. As etapas de recebimento, preparação da base, modulação e execução das emendas. Os testes da geomembrana foram realizados no dia 15/10/2014 e foram apresentados no 3º Relatório de Operação do Aterro Sanitário de 2014. A proteção da geomembrana com uma camada de 20 cm de argila compactada foi efetuada. A construção da estrada de acesso à área bem como o preenchimento das valas de drenagem de chorume foram concluídas em agosto de 2015 (Figura 77).

Em julho de 2014 foi iniciada a segunda etapa da instalação da geomembrana na área A1 do aterro sanitário do CIRSURES. A conclusão da obra deu-se em 30 de julho de 2015. Foram instalados 1600 m<sup>2</sup> de geomembrana com espessura de 1,5 mm. A obra foi efetuada com recursos próprios do Consórcio e o investimento foi de R\$ 38.000,00. A licença ambiental de operação do aterro sanitário atual encontra-se no ANEXO I. A licença de instalação da área A1 encontra-se no ANEXO J.
