**CONSÓRCIO INTERMUNICIPAL DE RESÍDUOS SÓLIDOS URBANOS DA REGIÃO SUL -  
CIRSURES**

**RELATÓRIO ANUAL DE OPERAÇÃO DO ATERRO SANITÁRIO**

**URUSSANGA - SC**

**MAIO DE 2019**

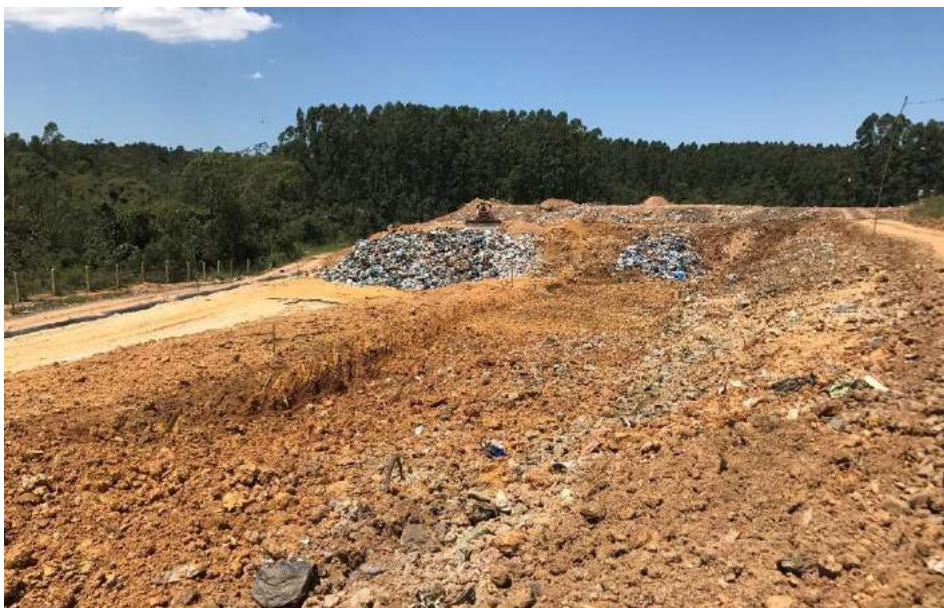
Na Figura 2 abaixo, temos a frente serviço e a união entre as áreas de disposição de final lixo gerando assim a ampliação do aterro sanitário.

**Figura 2: Vista da área de disposição final, frente de serviço, outubro 2018.**

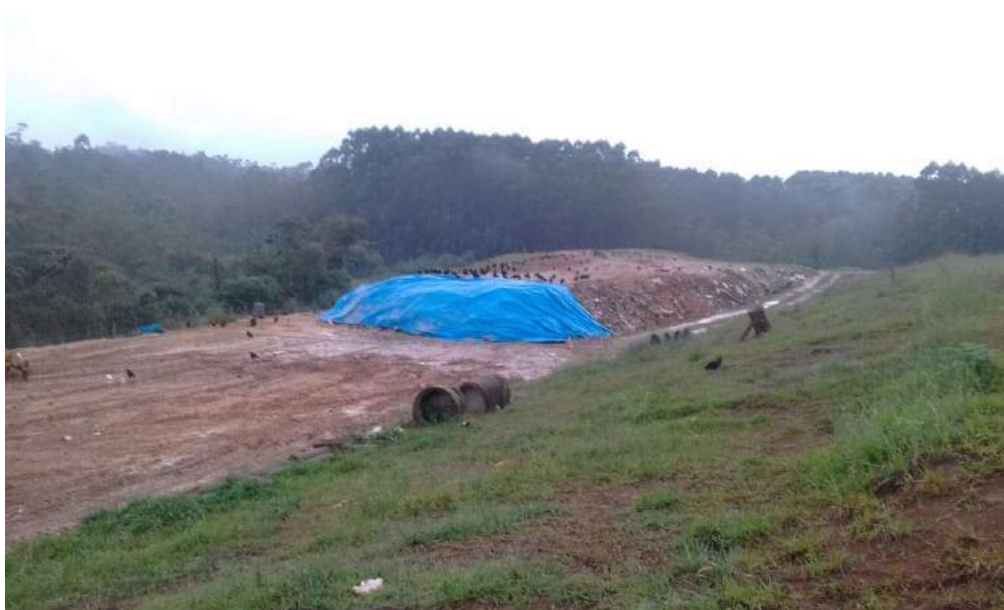
Em períodos chuvosos, o Cirsures está usando manta de sacrifício na frente de serviço do aterro sanitário, após as chuvas a cobertura é realizada normalmente com argila. Na Figura 3 abaixo temos a manta sacrifício.

Figura 3: Utilização da manta de sacrifício em períodos chuvosos, abril de 2019.

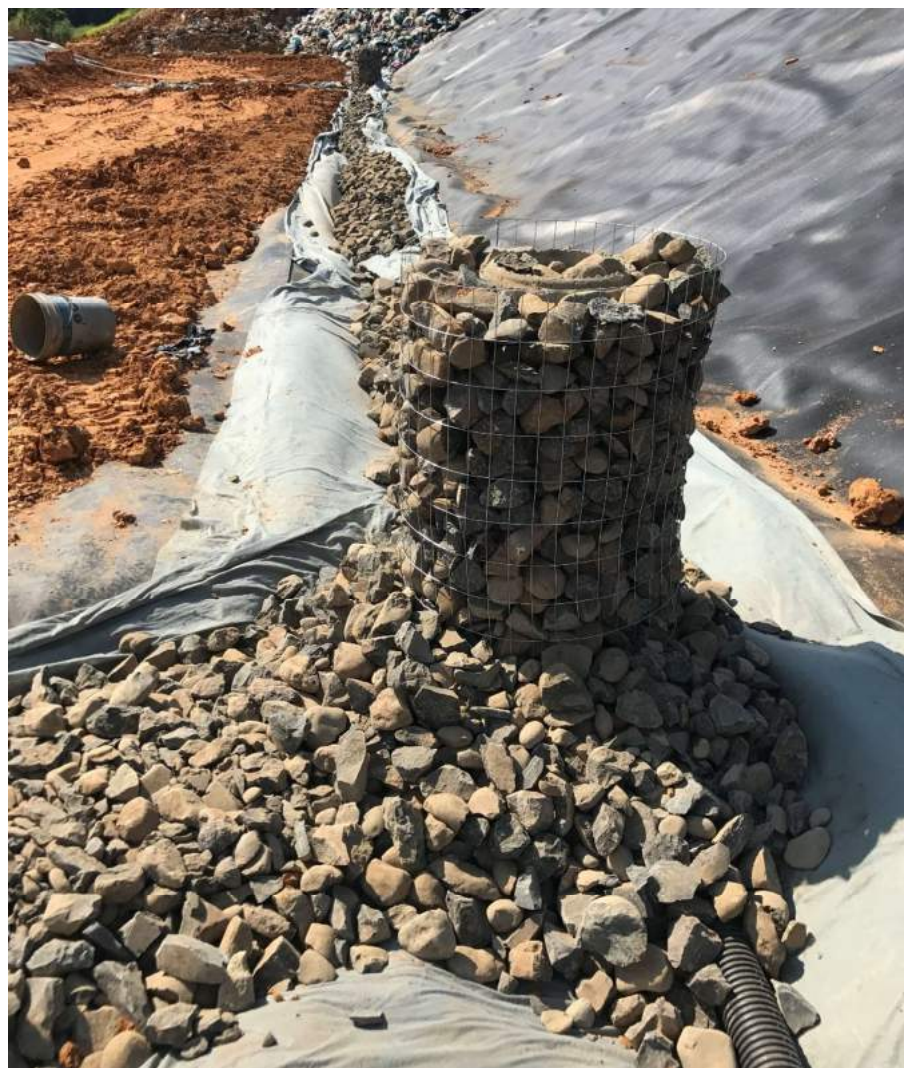
O sistema de drenagem de lixiviado é do tipo “espinha de peixe”, composto por drenagem principal e drenagens secundárias, como mostra a Figura 4 abaixo.

**Figura 4: Sistema de drenagem de lixiviado, fevereiro de 2019.**

As valas de drenagem são abertas após o nivelamento do terreno. Possuem seção transversal de 30 x 30 cm e nelas são instalados dutos de PEAD perfurados e protegidos com brita 4. A manta geotêxtil é utilizada para proteção deste sistema de drenagem quanto à colmatação e possui uma gramatura de 250 g/cm<sup>2</sup>. Utiliza-se uma declividade mínima de 1,5% nos drens de modo a permitir o direcionamento do chorume por gravidade até o poço de chegada.

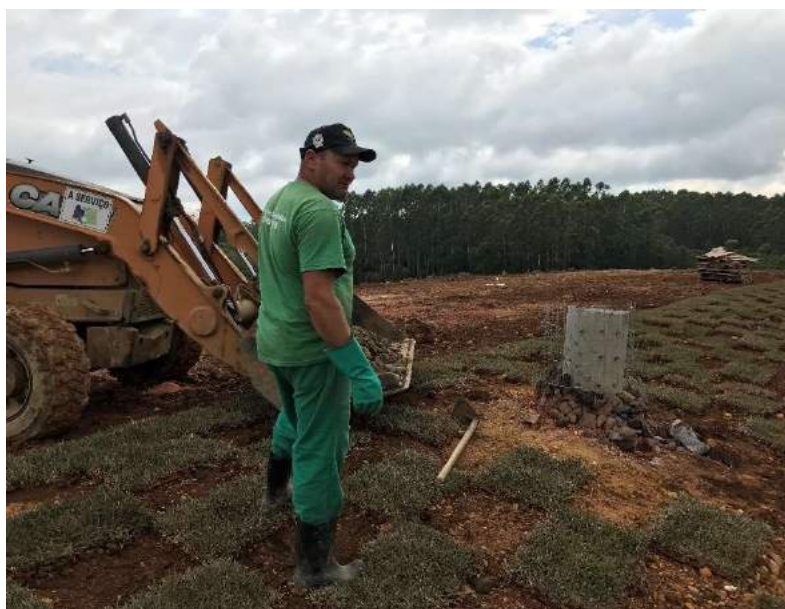
A drenagem dos gases avança conforme a frente de serviço. Os tubos de concreto, tipo ponta e bolsa, possuem o corpo perfurado. São preenchidos por brita nº4, que possui também a função drenante, como mostra a Figura 5, a brita é sustentada por uma tela de aço galvanizado. Na medida em que as áreas são ocupadas com o resíduo disposto, é realizada a ligação entre o sistema de drenagem de gases e a drenagem longitudinal do chorume.

**Figura 5: Preparação do queimador de gás, setembro de 2018.**

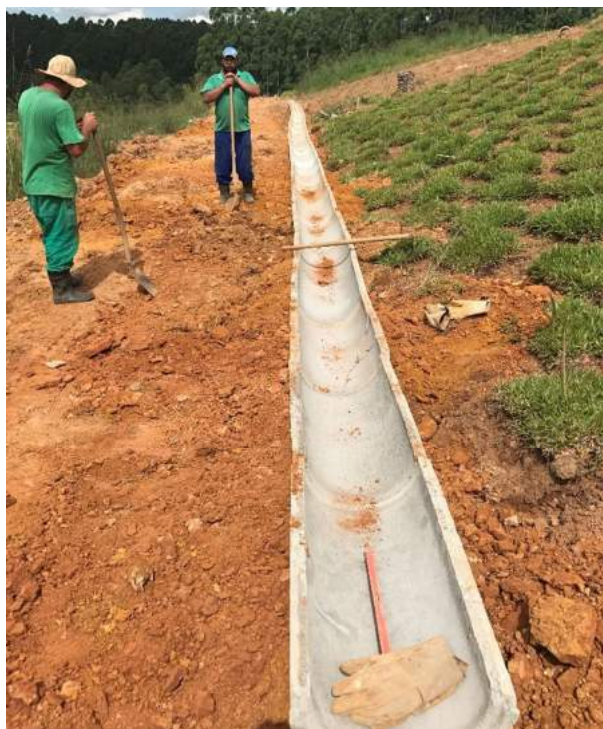
em concreto e dissipadores em pedra ou rachão. Com a progressão dos patamares do aterro sanitário, as drenagens vão evoluindo acompanhando as áreas finalizadas, como mostra a Figura 6 abaixo.

Figura 6: Sistema de drenagem pluvial em evolução, junho 2018.

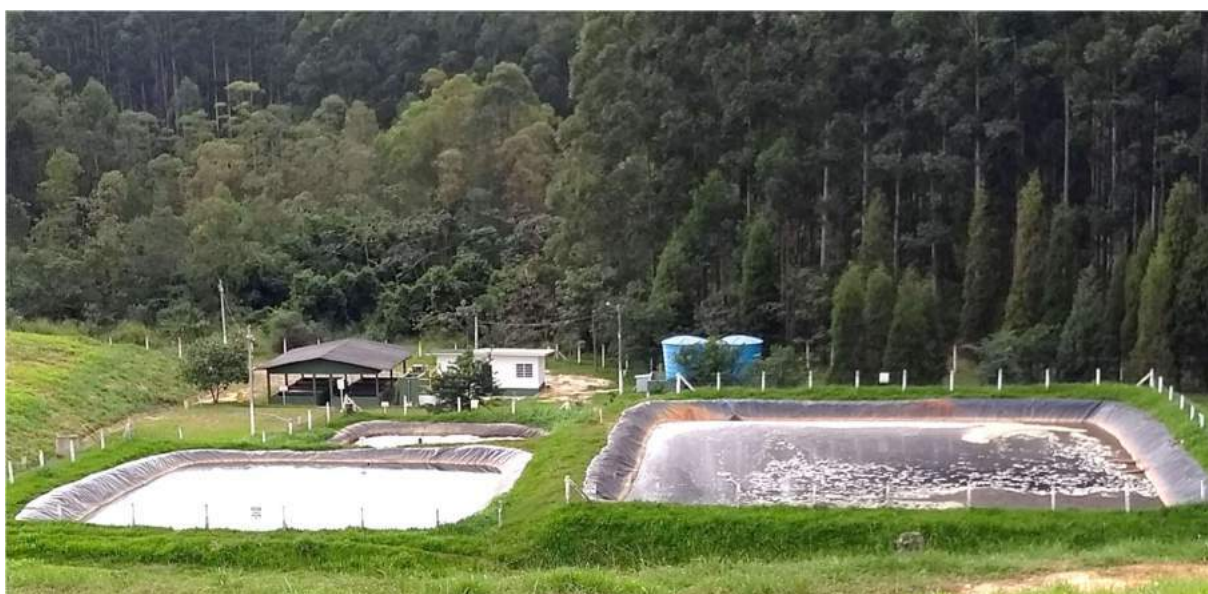
O sistema de tratamento utilizado pelo CIRSURES é do tipo combinado. A primeira etapa do tratamento de efluentes é biológica. O tratamento é realizado por meio de sistema composto por três lagoas de estabilização. As duas primeiras lagoas são anaeróbias. A Figura 7 mostra as Lagoas 1 e 2.

**Figura 7: Lagoas anaeróbias 1 e 2 - Sistema de tratamento de chorume. Ao fundo sistema de tratamento físico-químico, março de 2019.**

O volume das lagoas anaeróbias 1 e 2 são 765 m<sup>3</sup> e 382 m<sup>3</sup>, respectivamente. A última lagoa é uma lagoa aerada, lagoa 3, por sua vez, possui um volume de 100 m<sup>3</sup> e tem instalados dois aeradores de superfície com 5 CV cada, totalizando 10 CV de potência. A Figura 8 mostra a lagoa aerada, que opera continuamente. A aeração mecânica na massa líquida fornece ao sistema 15 kg de oxigênio por hora, suficiente para a oxidação da matéria orgânica e nitrogênio e determina a geração e crescimento de flocos biológicos suspensos, que por sua vez hidrolisam e metabolizam os componentes do poluente do lixiviado. Uma vez a cada oito dias é efetuada a mudança de posicionamento dos aeradores.

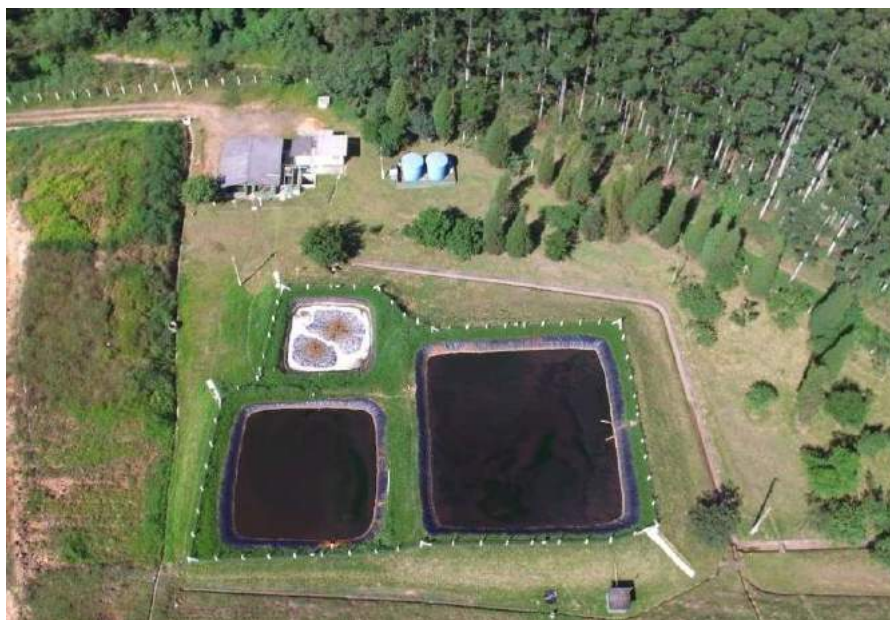
Figura 8: Vista aérea do sistema de tratamento de chorume, abril de 2019.

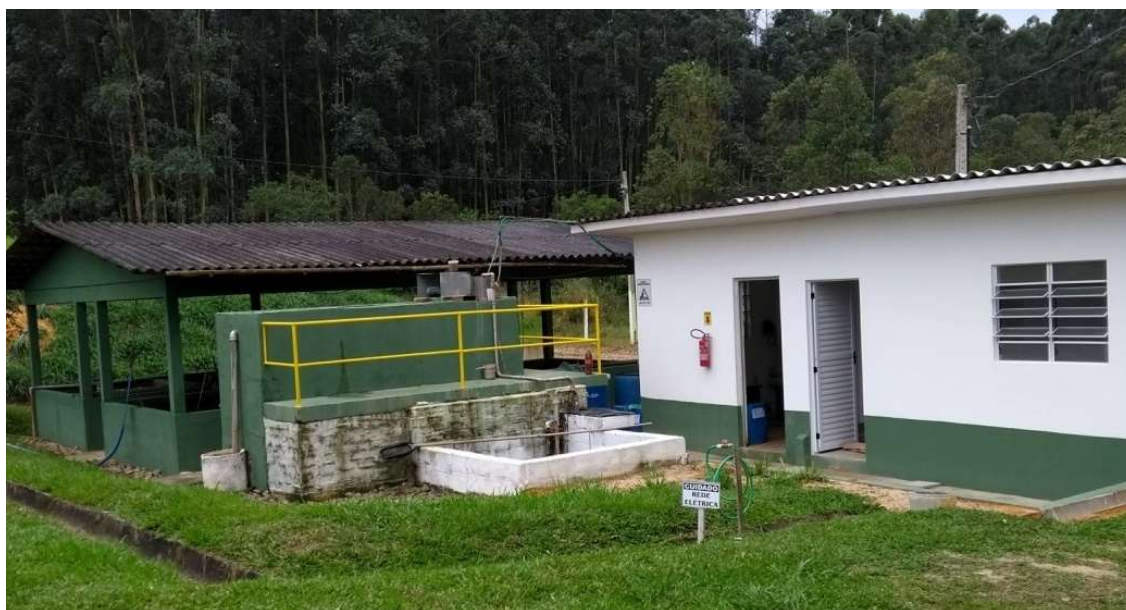
**Figura 10: Tratamento Físico-Químico, destaque para ampliação da casa de química, maio de 2019.**

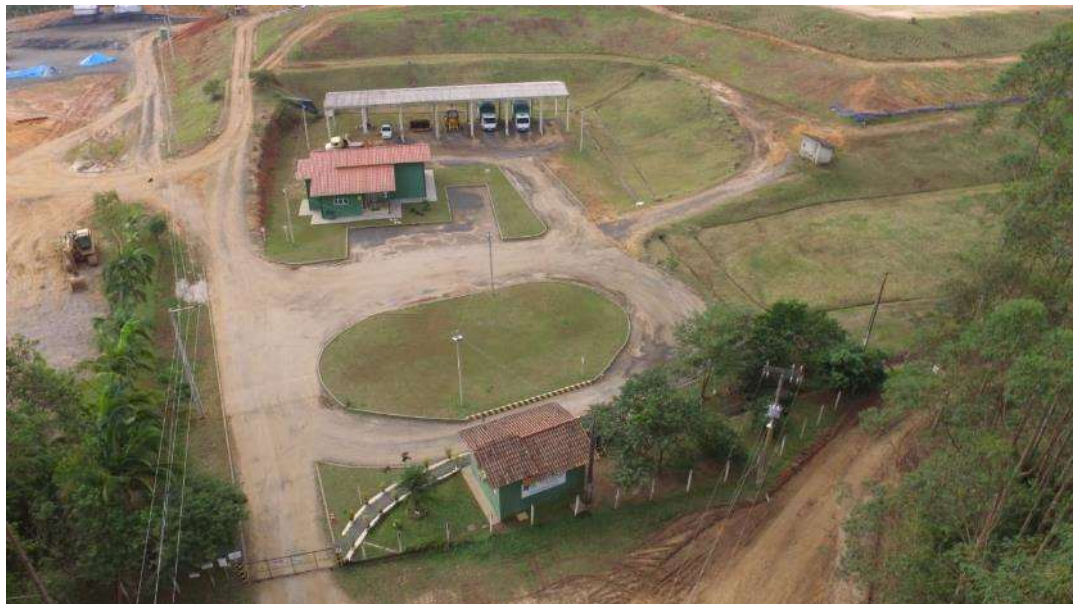
**Figura 11: Imagem da guarita, balança, auditório e garagem, março de 2019.**

A guarita, Figura 11, objetiva fundamentalmente o controle de acesso ao aterro sanitário e inspeção de caminhões. É equipada com computador, sistema de monitoramento por meio de câmeras, sistema computacional simples para controle e registro do quantitativo de resíduos sólidos que adentram no perímetro do aterro sanitário, sistema para impressão

de *tickets* de pesagem. Para cada pesagem são gerados dois *tickets*, sendo que um é entregue ao motorista do caminhão e o outro é arquivado pelo CIRSURES.

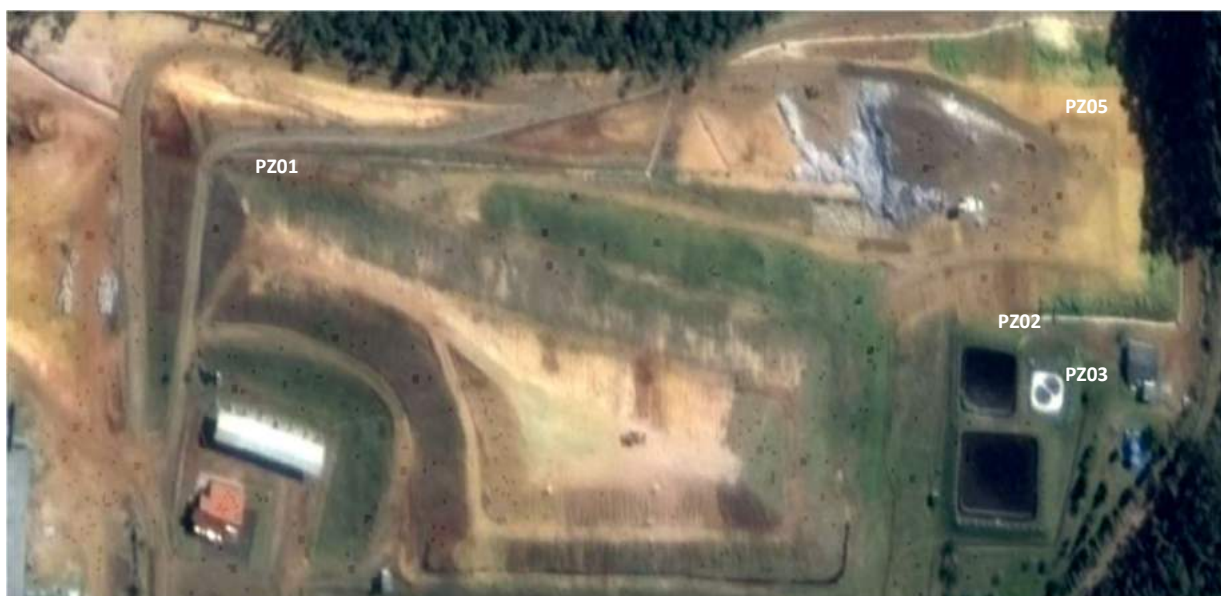
Na Figura 12 se tem uma foto aérea das instalações do aterro com a localização aproximada dos piezômetros.

Figura 12 – Localização dos poços piezométricos no aterro do Cirsures.

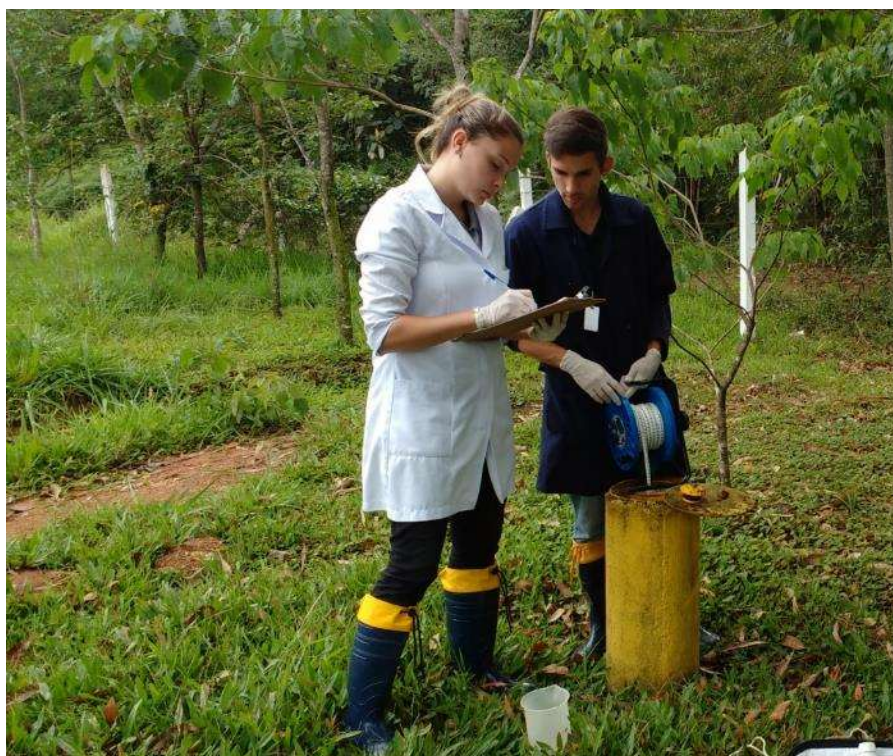
A Figura 13 mostra a coleta de efluente dos poços piezométrico.

Figura 103: Poço piezométrico, outubro de 2017.

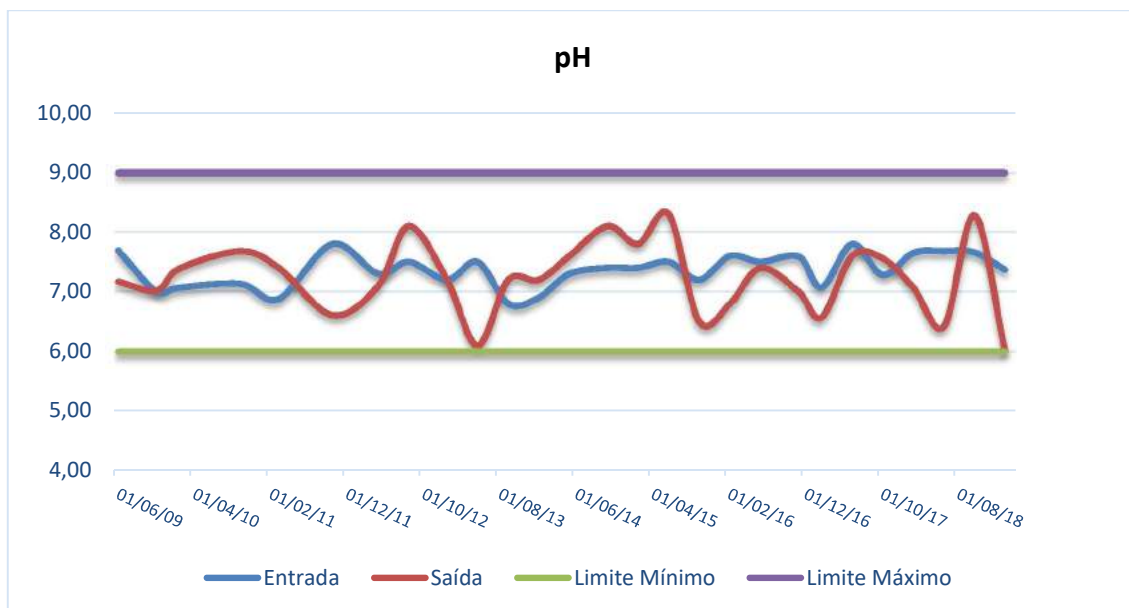
Nas Figuras 14, 15 e 16 são mostrados os gráficos dos dois parâmetros mais importantes do sistema; pH, DBO<sub>5</sub> e Nitrogênio Amoniacal.

**Figura 14: pH entrada e saída ETE.**

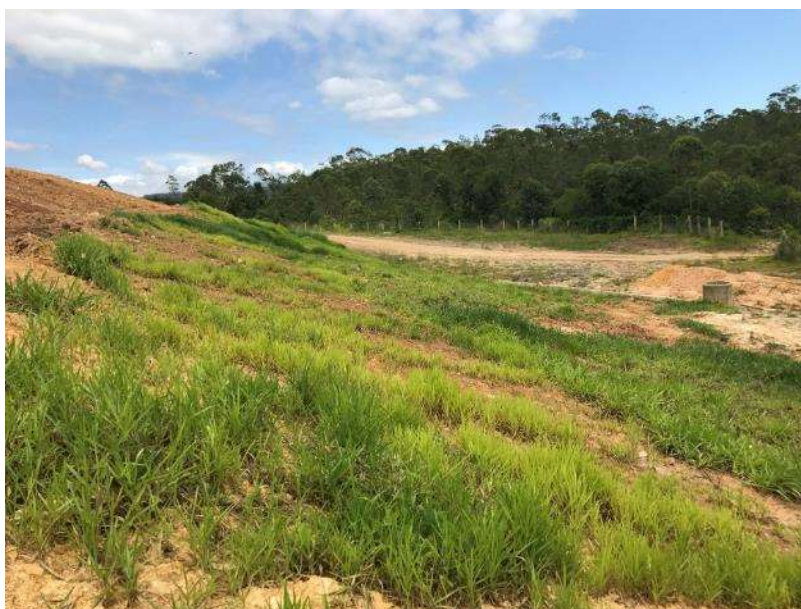
O plantio de gramíneas na superfície dos taludes é efetuado periodicamente no aterro sanitário do CIRSURES. A cobertura com vegetação, está em evolução devido a necessidade cobrir todos os taludes já finalizados, além da reconstituição paisagística do local, é importante para a proteção e a integridade dos taludes, que devido a sua conformação, podem sofrer tanto a movimentação de massa, como também processos erosivos. Na Figura 17 temos o plantio de gramas.

**Figura 17: Plantio de gramíneas nos taludes, dezembro de 2018.**

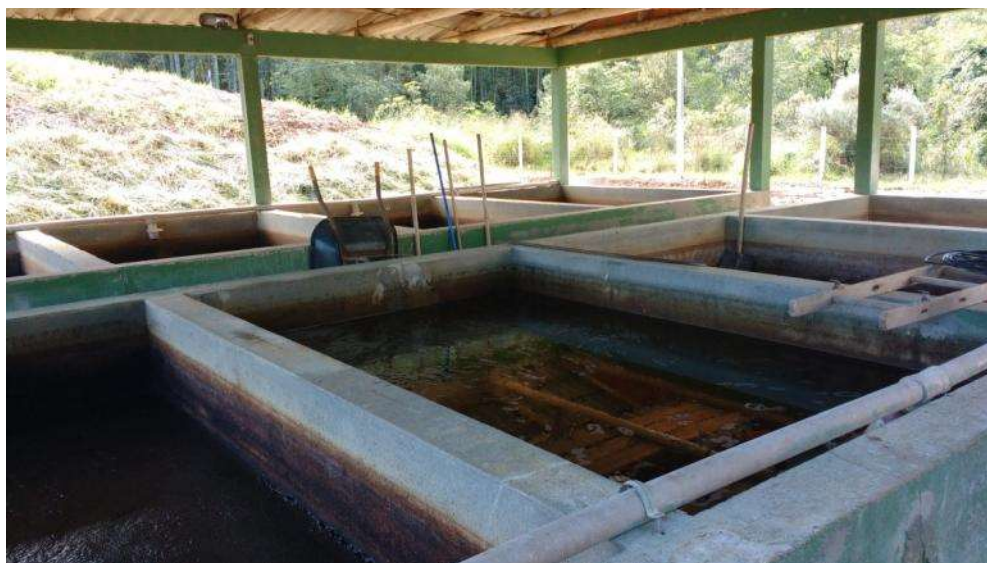
Os leitões de secagem, Figura 18, visam a obter condições adequadas para a disposição final do lodo gerado no sistema de tratamento físico-químico. A água é removida para concentrar os sólidos, diminuindo seu volume. Trata-se, portanto, de uma separação entre a fração sólida e a líquida. É utilizado um meio filtrante para o escoamento da água livre e a evaporação pela exposição ao ambiente.

**Figura 18: Leito de secagem de lodo, maio de 2019.**

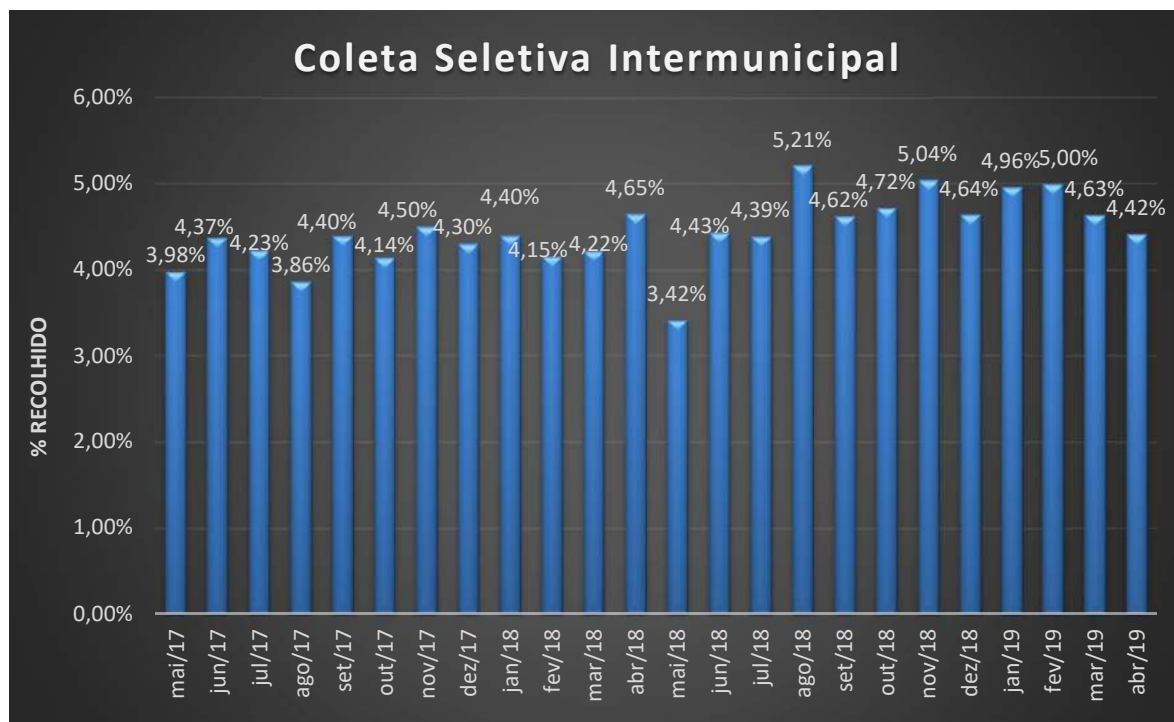
Figura 20: Percentual de reciclados em relação ao total gerado, abril de 2019.

No período de maio de 2018 até abril de 2019 foram coletadas 899,76 toneladas de resíduos recicláveis. A evolução percentual<sup>1</sup> da coleta seletiva intermunicipal nos últimos 24 meses pode ser observada na Figura 20.

O reflexo do aumento de material reciclado recolhido se dá no percentual recolhido. Há também um aumento lento e gradual do percentual recolhido.

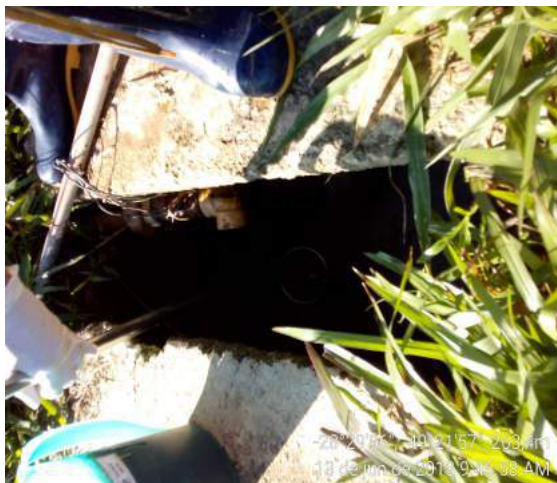
Local da coleta

Descrição: EFLUENTE BRUTO	Ponto coleta: ENTRADA ETE	Tipo: SIMPLES
Data coleta: 13/06/2018	Hora coleta: 09:50:00	Coletor: HENRIQUE DISNER - LAB. H2O
Data Entrada: 13/06/2018	Hora entrada: 15:32:00	
Aparência amostra: LIQ. MARROM	Coordenadas geográficas(UTM):	Temperatura do ar(°C): 18,00
Condições Climáticas: SOL	Temperatura amostra(°C): 23,70	
Início análise: 13/06/2018	Condições climáticas (últimas 48h): CHUVA	
Observação de campo: OR: 04566	Término análise: 18/06/2018	Data Saída: 18/06/2018
		Profundidade: SUPERFICIAL

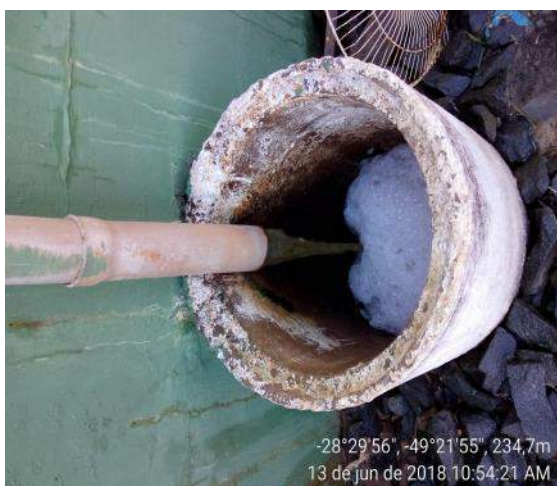
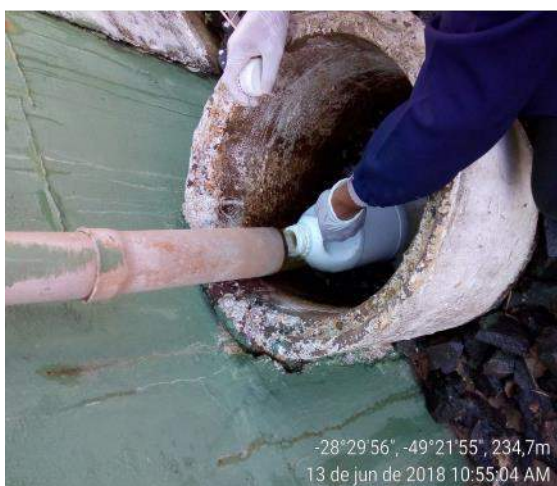
#### Local da coleta

Descrição: EFLUENTE TRATADO	Ponto coleta: SAIDA ETE	Tipo: SIMPLES
Data coleta: 13/06/2018	Hora coleta: 10:55:00	Coletor: HENRIQUE DISNER - LAB. H2O
Data Entrada: 13/06/2018	Hora entrada: 15:32:00	
Aparência amostra: LIQ. AMARELADO	Coordenadas geográficas(UTM):	Temperatura do ar(°C): 18,00
Condições Climáticas: SOL	Temperatura amostra(°C): 18,40	Condições climáticas (últimas 48h): CHUVA
Início análise: 13/06/2018	Término análise: 18/06/2018	Data Saída: 18/06/2018
Observação de campo: OR: 04567		Profundidade: SUPERFICIAL

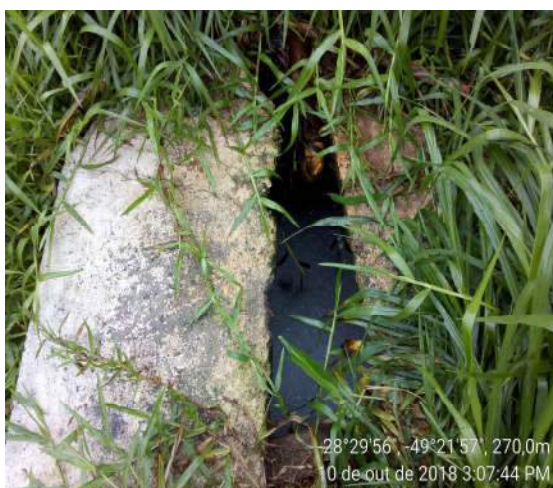
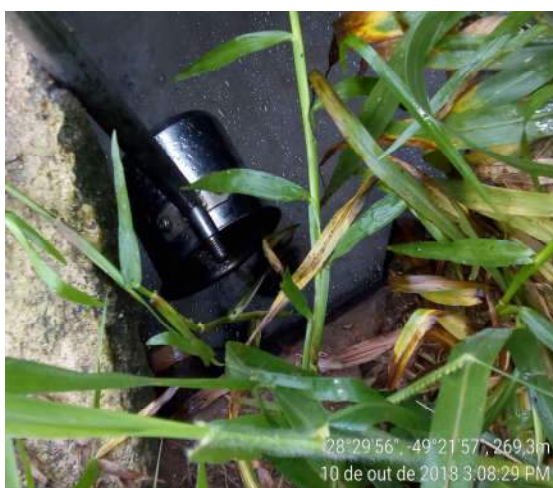
**Local da coleta**

Descrição: EFLUENTE BRUTO	Ponto coleta: ENTRADA ETE	Tipo: SIMPLES
Data coleta: 10/10/2018	Hora coleta: 15:11:00	Coletor: MATEUS FRANCO - LAB. H2O
Data Entrada: 10/10/2018	Hora entrada: 16:28:00	Coordenadas geográficas(UTM):
Aparência amostra: LIQ. MARROM ESCURO	Temperatura amostra(°C): 23,60	Temperatura do ar(°C):20,60
Condições Climáticas: NUBLADO	Condições climáticas (últimas 48h): SOL	
Início análise: 10/10/2018	Término análise: 25/10/2018	Data Saída: 25/10/2018
Observação de campo: OR: 05227		Profundidade: SUPERFICIAL

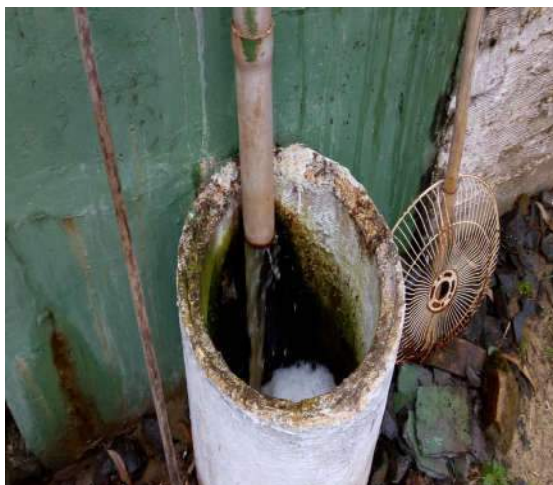
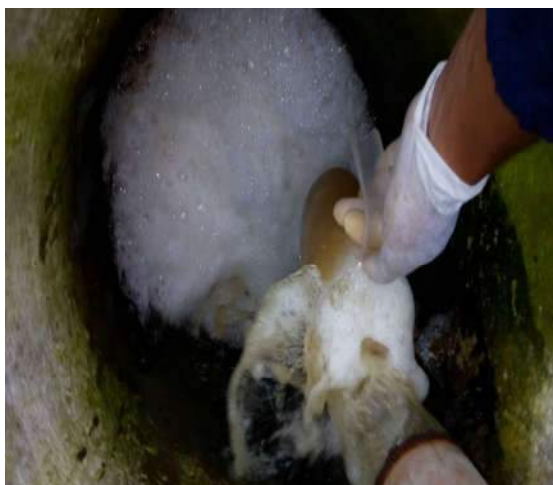
**Local da coleta**

Descrição: EFLUENTE TRATADO	Ponto coleta: SAIDA ETE	Tipo: SIMPLES
Data coleta: 10/10/2018	Hora coleta: 14:47:00	Coletor: MATEUS FRANCO - LAB. H2O
Data Entrada: 10/10/2018	Hora entrada: 16:18:00	Coordenadas geográficas(UTM):
Aparência amostra: LIQ. MARROM	Temperatura amostra(°C): 21,10	Temperatura do ar(°C):20,60
Condições Climáticas: NUBLADO	Condições climáticas (últimas 48h): SOL	Início análise: 10/10/2018
Termino análise: 25/10/2018	Data Saída: 25/10/2018	Observação de campo: OR: 05228
	Profundidade: SUPERFICIAL

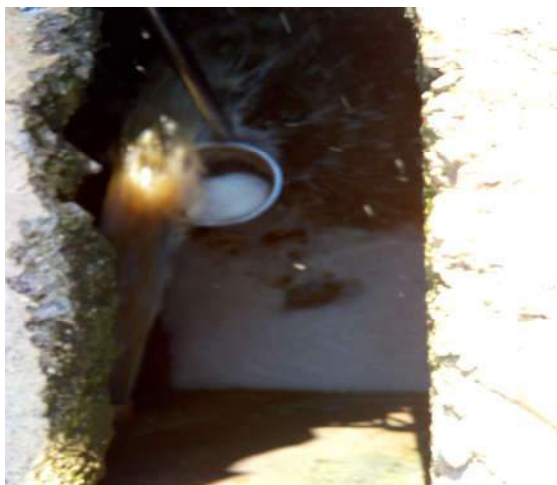
**Local da coleta**

Descrição: EFLUENTE BRUTO	Ponto coleta: ENTRADA ETE	Tipo: SIMPLES
Data coleta: 07/02/2019 Hora coleta: 09:45:00		Coletor: HENRIQUE DISNER - LAB. H2O
Data Entrada: 07/02/2019 Hora entrada: 15:45:00	Coordenadas geográficas(UTM):	Temperatura do ar(°C):25,00
Aparência amostra: LIQ. MARROM ESCURO	Temperatura amostra(°C): 27,50	
Condições Climáticas: SOL	Condições climáticas (últimas 48h): SOL	
Início análise: 07/02/2019	Término análise: 15/02/2019	Data Saída: 15/02/2019
Observação de campo: OR:5804		Profundidade: SUPERFICIAL

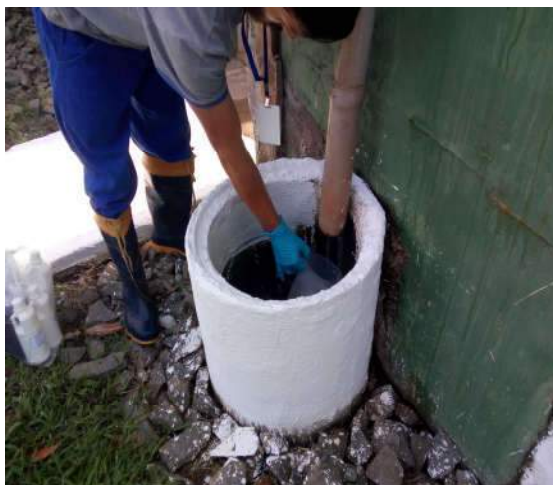
**Local da coleta**

Descrição: EFLUENTE TRATADO	Ponto coleta: SAIDA ETE	Tipo: SIMPLES
Data coleta: 07/02/2019 Hora coleta: 09:02:00		Coletor: HENRIQUE DISNER - LAB. H2O
Data Entrada: 07/02/2019 Hora entrada: 15:45:00	Coordenadas geográficas(UTM):	Temperatura do ar(°C):25,00
Aparência amostra: LIQ. LEV. AMARELADO	Temperatura amostra(°C): 22,30	
Condições Climáticas: SOL	Condições climáticas (últimas 48h): SOL	
Início análise: 07/02/2019	Término análise: 25/02/2019	Data Saída: 25/02/2019
Observação de campo: OR:5805		Profundidade: SUPERFICIAL

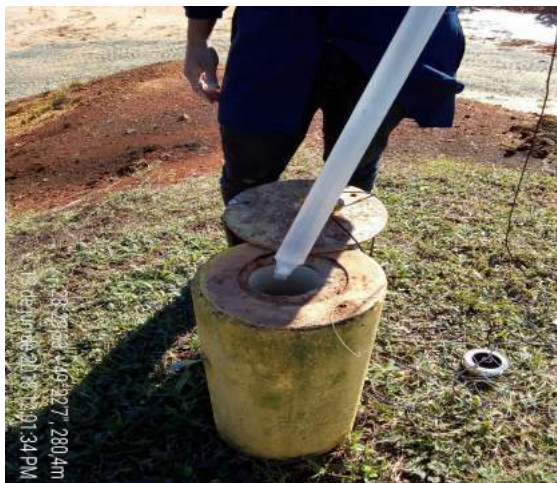
Local da coleta

Descrição: ÁGUA SUBTERRÂNEA - POÇO MONITORAMENT Ponto coleta: PZ 01 Tipo: SIMPLES  
Data coleta: 13/06/2018 Hora coleta: 12:00:00 Coletor: MATEUS FRANCO - LAB. H2O  
Data Entrada: 13/06/2018 Hora entrada: 15:32:00 Coordenadas geográficas(UTM):  
Aparência amostra: Temperatura amostra(°C): Temperatura do ar(°C):  
Condições Climáticas: SOL Condições climáticas (últimas 48h): CHUVA  
Inicio análise: 13/06/2018 Término análise: 13/06/2018 Data Saída: 13/06/2018  
Observação de campo: OR: 04569 - PONTO SECO Profundidade:

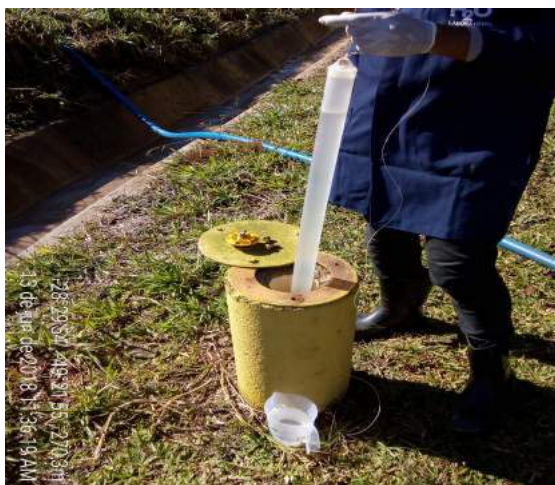
Local da coleta

Descrição: ÁGUA SUBTERRÂNEA - POÇO MONITORAMENT Ponto coleta: PZ 02 Tipo: SIMPLES  
Data coleta: 13/06/2018 Hora coleta: 11:35:00 Coletor: MATEUS FRANCO - LAB. H2O  
Data Entrada: 13/06/2018 Hora entrada: 15:32:00 Coordenadas geográficas(UTM):  
Aparência amostra: LIQ. LEV. AMARELADO Temperatura amostra(°C): 21,50 Temperatura do ar(°C): 18,00  
Condições Climáticas: SOL Condições climáticas (últimas 48h): SOL  
Inicio análise: 13/06/2018 Término análise: 18/06/2018 Data Saída: 18/06/2018  
Observação de campo: OR: 04569 Profundidade: 7,74M

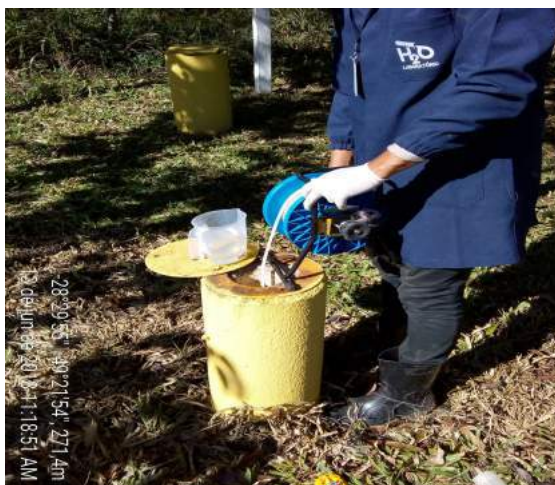
Local da coleta

Descrição: ÁGUA SUBTERRÂNEA - POÇO MONITORAMENT Ponto coleta: PZ 03 Tipo: SIMPLES  
Data coleta: 13/06/2018 Hora coleta: 11:20:00 Coletor: MATEUS FRANCO - LAB. H2O  
Data Entrada: 13/06/2018 Hora entrada: 15:32:00 Coordenadas geográficas(UTM):  
Aparência amostra: LIQ. LEV. AMARELADO Temperatura amostra(°C): 22,00 Temperatura do ar(°C): 18,00  
Condições Climáticas: SOL Condições climáticas (últimas 48h): CHUVA  
Inicio análise: 13/06/2018 Término análise: 18/06/2018 Data Saída: 18/06/2018  
Observação de campo: OR: 04569 Profundidade: 7,74M

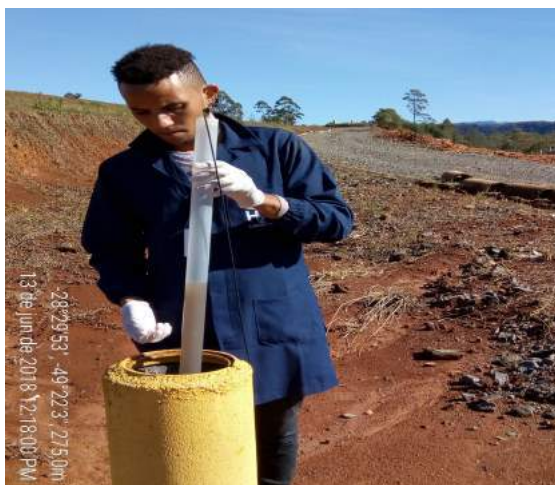
Local da coleta

Descrição: ÁGUA SUBTERRÂNEA - POÇO MONITORAMENT Ponto coleta: PZ 04 Tipo: SIMPLES  
Data coleta: 13/06/2018 Hora coleta: 12:25:00 Coletor: MATEUS FRANCO - LAB. H2O  
Data Entrada: 13/06/2018 Hora entrada: 15:32:00 Coordenadas geográficas(UTM):  
Aparência amostra: LIQ. ACIZENTADO Temperatura amostra(°C): 21,90 Temperatura do ar(°C): 18,00  
Condições Climáticas: SOL Condições climáticas (últimas 48h): CHUVA  
Inicio análise: 13/06/2018 Término análise: 18/06/2018 Data Saída: 18/06/2018  
Observação de campo: OR: 04569 Profundidade: 14,8M

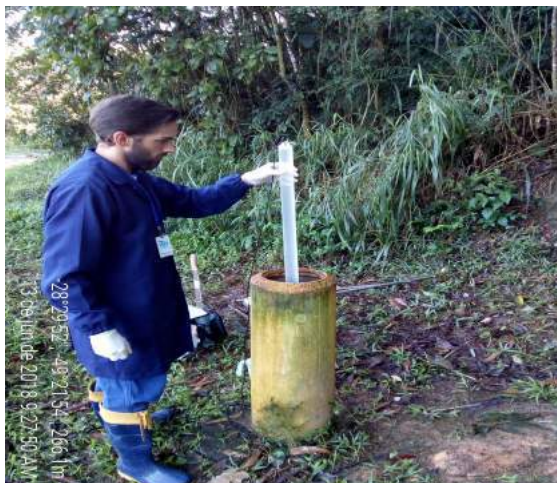
Local da coleta

Descrição: ÁGUA SUBTERRÂNEA - POÇO MONITORAMENT Ponto coleta: PZ 05 Tipo: SIMPLES  
Data coleta: 13/06/2018 Hora coleta: 09:30:00 Coletor: HENRIQUE DISNER - LAB. H2O  
Data Entrada: 13/06/2018 Hora entrada: 15:32:00 Coordenadas geográficas(UTM):  
Aparência amostra: LIQ. INCOLOR Temperatura amostra(°C): 18,90 Temperatura do ar(°C): 18,00  
Condições Climáticas: SOL Condições climáticas (últimas 48h): CHUVA  
Inicio análise: 13/06/2018 Término análise: 18/06/2018 Data Saída: 18/06/2018  
Observação de campo: OR: 04569 Profundidade: 3,84M

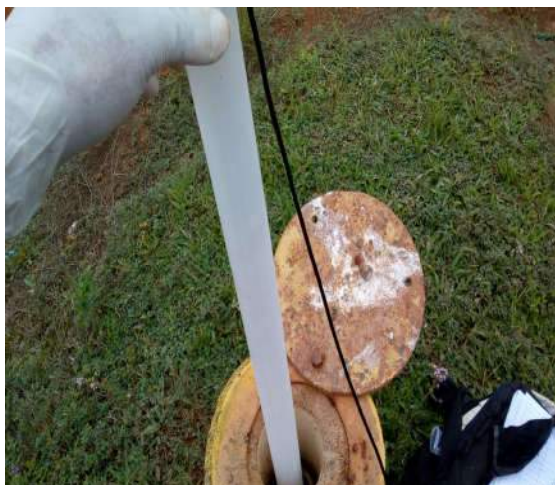
**Local da coleta**

Descrição: ÁGUA SUBTERRÂNEA - POÇO MONITORAMENTO Ponto coleta: PZ 01 Tipo: SIMPLES  
Data coleta: 10/10/2018 Hora coleta: 13:10:00 Coletor: MATEUS FRANCO - LAB. H2O  
Data Entrada: 10/10/2018 Hora entrada: 16:18:00 Coordenadas geográficas(UTM):  
Aparência amostra: Temperatura amostra(°C): Temperatura do ar(°C):20,60  
Condições Climáticas: NUBLADO Condições climáticas (últimas 48h): SOL  
Inicio análise: 10/10/2018 Término análise: 10/10/2018 Data Saída: 10/10/2018  
Observação de campo: OR: 05229 - PONTO SECO Profundidade:

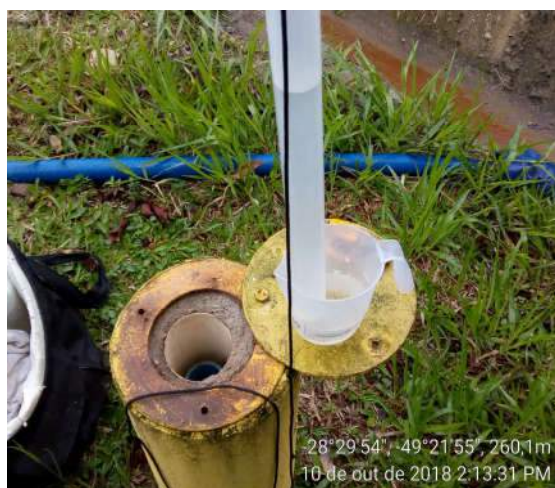
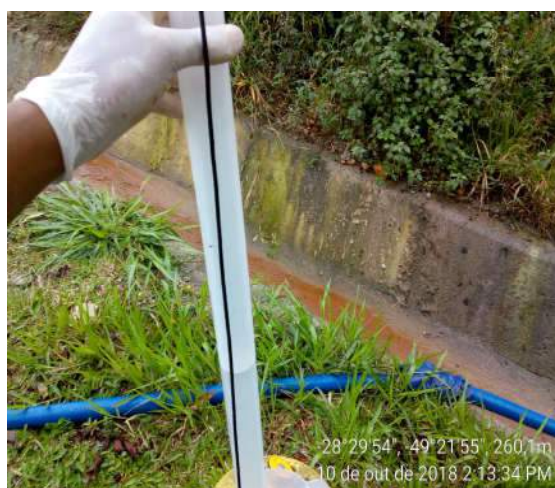
**Local da coleta**

Descrição: ÁGUA SUBTERRÂNEA - POÇO MONITORAMENTO Ponto coleta: PZ 02 Tipo: SIMPLES  
Data coleta: 10/10/2018 Hora coleta: 14:07:00 Coletor: MATEUS FRANCO - LAB. H2O  
Data Entrada: 10/10/2018 Hora entrada: 16:18:00 Coordenadas geográficas(UTM):  
Aparência amostra: LIQ. LEV. ESBRANQUIÇADO Temperatura amostra(°C): 20,30 Temperatura do ar(°C):20,60  
Condições Climáticas: NUBLADO Condições climáticas (últimas 48h): SOL  
Inicio análise: 10/10/2018 Término análise: 25/10/2018 Data Saída: 25/10/2018  
Observação de campo: OR: 05229 Profundidade: 7,61M

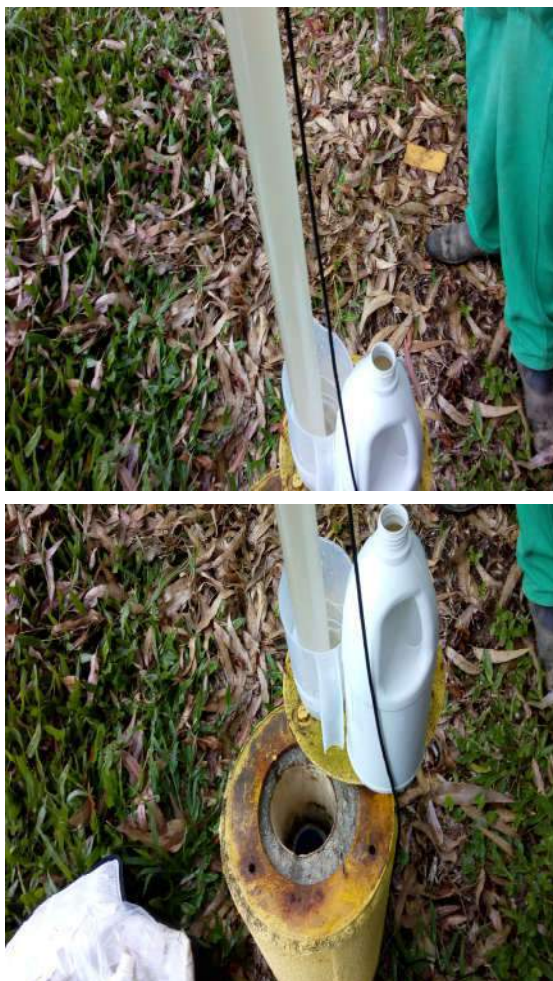
**Local da coleta**

Descrição: ÁGUA SUBTERRÂNEA - POÇO MONITORAMENTO Ponto coleta: PZ 03 Tipo: SIMPLES  
Data coleta: 10/10/2018 Hora coleta: 14:20:00 Coletor: MATEUS FRANCO - LAB. H2O  
Data Entrada: 10/10/2018 Hora entrada: 16:18:00 Coordenadas geográficas(UTM):  
Aparência amostra: LIQ. LEV. AMARELADO Temperatura amostra(°C): 20,20 Temperatura do ar(°C):20,60  
Condições Climáticas: NUBLADO Condições climáticas (últimas 48h): SOL  
Inicio análise: 10/10/2018 Término análise: 25/10/2018 Data Saída: 25/10/2018  
Observação de campo: OR: 05229 Profundidade: 8,15M

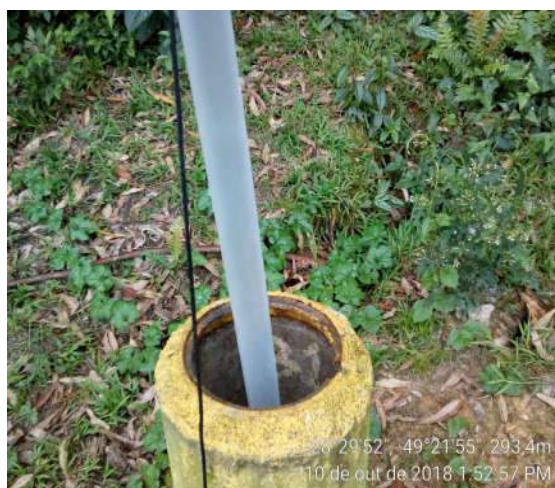
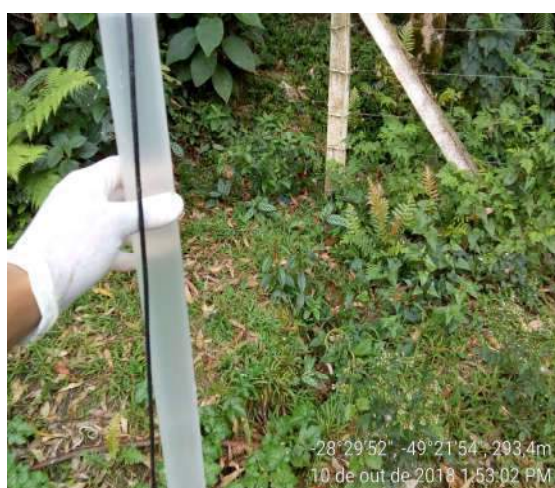
**Local da coleta**

Descrição: ÁGUA SUBTERRÂNEA - POÇO MONITORAMENTO Ponto coleta: PZ 05 Tipo: SIMPLES  
Data coleta: 10/10/2018 Hora coleta: 13:47:00 Coletor: MATEUS FRANCO - LAB. H2O  
Data Entrada: 10/10/2018 Hora entrada: 16:18:00 Coordenadas geográficas(UTM):  
Aparência amostra: LIQ. LEV. AMARELADO Temperatura amostra(°C): 19,30 Temperatura do ar(°C):20,60  
Condições Climáticas: NUBLADO Condições climáticas (últimas 48h): SOL  
Inicio análise: 10/10/2018 Término análise: 25/10/2018 Data Saída: 25/10/2018  
Observação de campo: OR: 05229 Profundidade: 3,30M

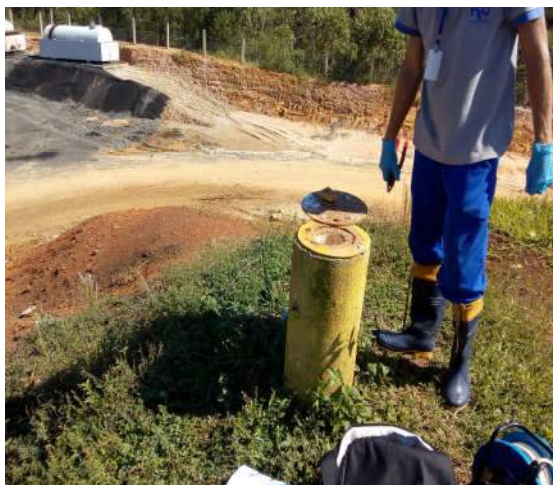
**Local da coleta**

Descrição: ÁGUA SUBTERRÂNEA - POÇO MONITORAMENTO Ponto coleta: PZ 01 Tipo: SIMPLES  
Data coleta: 07/02/2019 Hora coleta: 08:54:00 Coletor: HENRIQUE DISNER - LAB. H2O  
Data Entrada: 07/02/2019 Hora entrada: 15:45:00 Coordenadas geográficas(UTM):  
Aparência amostra: NÃO CONTEM AMOSTRA Temperatura amostra(°C): 21,30 Temperatura do ar(°C):25,00  
Condições Climáticas: SOL Condições climáticas (últimas 48h): SOL  
Inicio análise: 07/02/2019 Término análise: 07/02/2019 Data Saída: 07/02/2019  
Observação de campo: OR: 5808 Profundidade: 22,0M

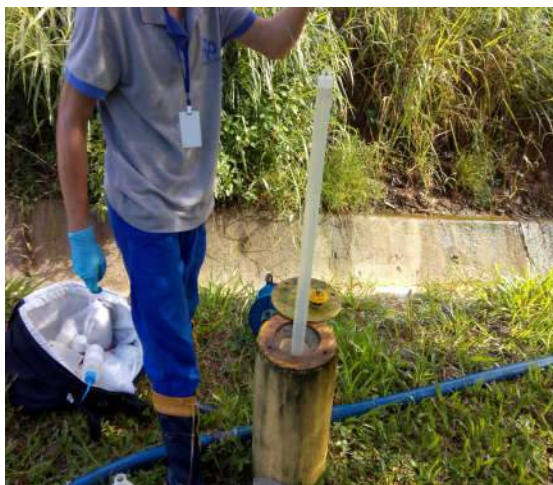
**Local da coleta**

Descrição: ÁGUA SUBTERRÂNEA - POÇO MONITORAMENTO Ponto coleta: PZ 02 Tipo: SIMPLES  
Data coleta: 07/02/2019 Hora coleta: 08:54:00 Coletor: HENRIQUE DISNER - LAB. H2O  
Data Entrada: 07/02/2019 Hora entrada: 15:45:00 Coordenadas geográficas(UTM):  
Aparência amostra: LIQ. LEV. AMARELADO Temperatura amostra(°C): 20,90 Temperatura do ar(°C):25,00  
Condições Climáticas: SOL Condições climáticas (últimas 48h): SOL  
Inicio análise: 07/02/2019 Término análise: 25/02/2019 Data Saída: 25/02/2019  
Observação de campo: OR:5808 Profundidade: 7,16M

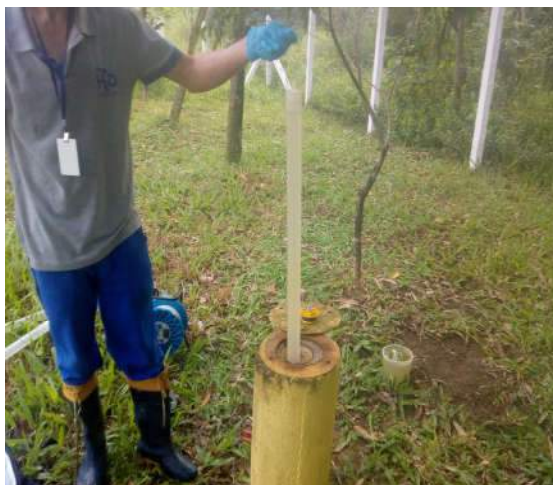
**Local da coleta**

Descrição: ÁGUA SUBTERRÂNEA - POÇO MONITORAMENTO Ponto coleta: PZ 03 Tipo: SIMPLES  
Data coleta: 07/02/2019 Hora coleta: 08:40:00 Coletor: HENRIQUE DISNER - LAB. H2O  
Data Entrada: 07/02/2019 Hora entrada: 15:45:00 Coordenadas geográficas(UTM):  
Aparência amostra: LIQ. LEV. AMARELADO Temperatura amostra(°C): 21,30 Temperatura do ar(°C):25,00  
Condições Climáticas: SOL Condições climáticas (últimas 48h): SOL  
Inicio análise: 07/02/2019 Término análise: 25/02/2019 Data Saída: 25/02/2019  
Observação de campo: OR: 5808 Profundidade: 7,57M

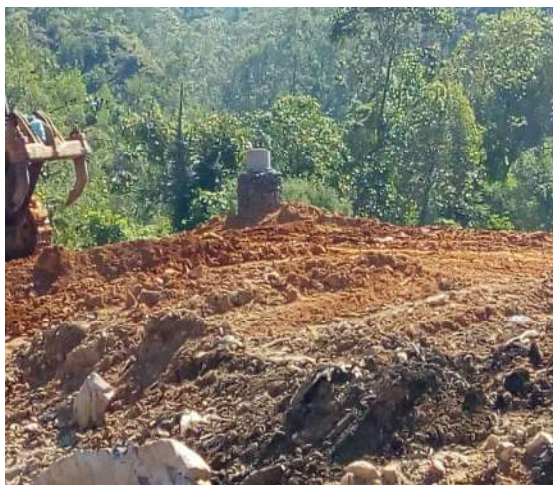
**Local da coleta**

Descrição: ÁGUA SUBTERRÂNEA - POÇO MONITORAMENTO Ponto coleta: PZ 04 Tipo: SIMPLES  
Data coleta: 07/02/2019 Hora coleta: 08:54:00 Coletor: HENRIQUE DISNER - LAB. H2O  
Data Entrada: 07/02/2019 Hora entrada: 15:45:00 Coordenadas geográficas(UTM):  
Aparência amostra: PIEZOMETRO SOTERRADO Temperatura amostra(°C): Temperatura do ar(°C):  
Condições Climáticas: SOL Condições climáticas (últimas 48h): SOL  
Inicio análise: 07/02/2019 Término análise: 07/02/2019 Data Saída: 07/02/2019  
Observação de campo: OR: 5808 Profundidade:

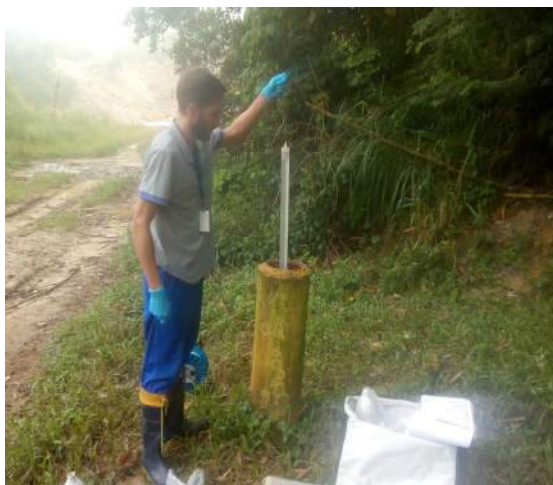
**Local da coleta**

Descrição: ÁGUA SUBTERRÂNEA - POÇO MONITORAMENTO Ponto coleta: PZ 05 Tipo: SIMPLES  
Data coleta: 07/02/2019 Hora coleta: 08:21:00 Coletor: HENRIQUE DISNER - LAB. H2O  
Data Entrada: 07/02/2019 Hora entrada: 15:45:00 Coordenadas geográficas(UTM):  
Aparência amostra: LIQ. INCOLOR Temperatura amostra(°C): 20,70 Temperatura do ar(°C):25,00  
Condições Climáticas: SOL Condições climáticas (últimas 48h): SOL  
Inicio análise: 07/02/2019 Término análise: 25/02/2019 Data Saída: 25/02/2019  
Observação de campo: OR: 5808 Profundidade: 2,79M

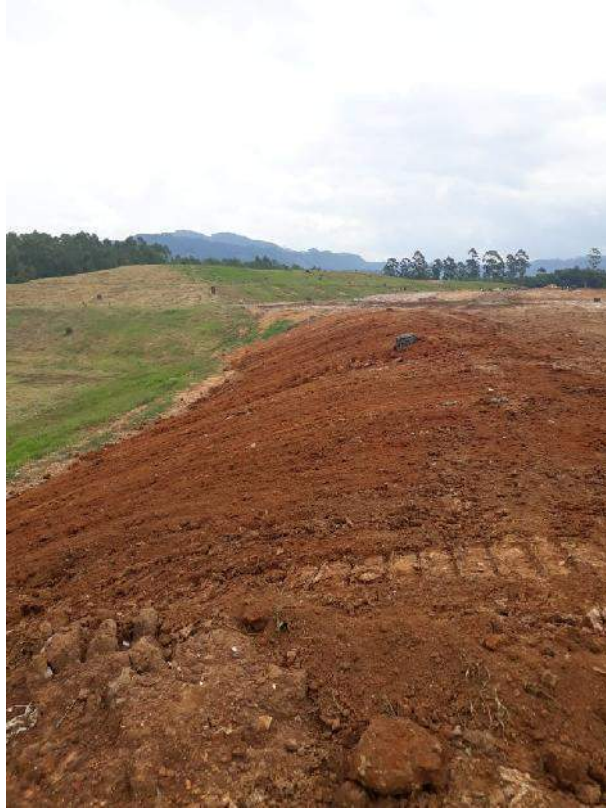
Figura 1: Detalhe da segunda bancada já implantada com cobertura de solo orgânico e dreno de gases.

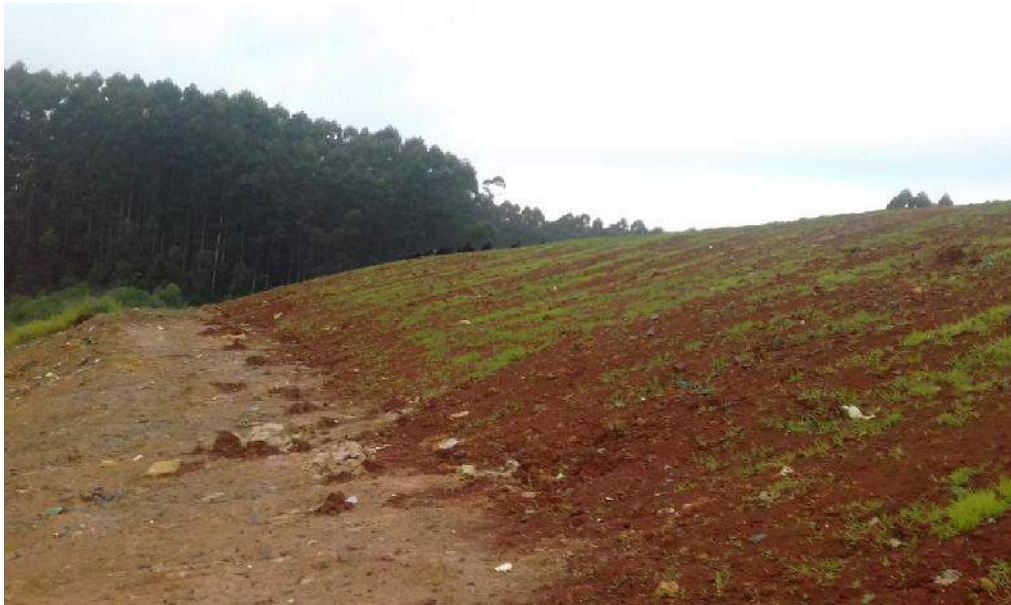
Figura 2: Detalhe da porção norte do talude da segunda bancada, onde se percebe que a cobertura vegetal encontra-se em desenvolvimento.
