**CONSÓRCIO INTERMUNICIPAL DE RESÍDUOS SÓLIDOS URBANOS DA REGIÃO SUL -  
CIRSURES**

**RELATÓRIO ANUAL DE OPERAÇÃO DO ATERRO SANITÁRIO**

**URUSSANGA - SC**

**MAIO DE 2019**

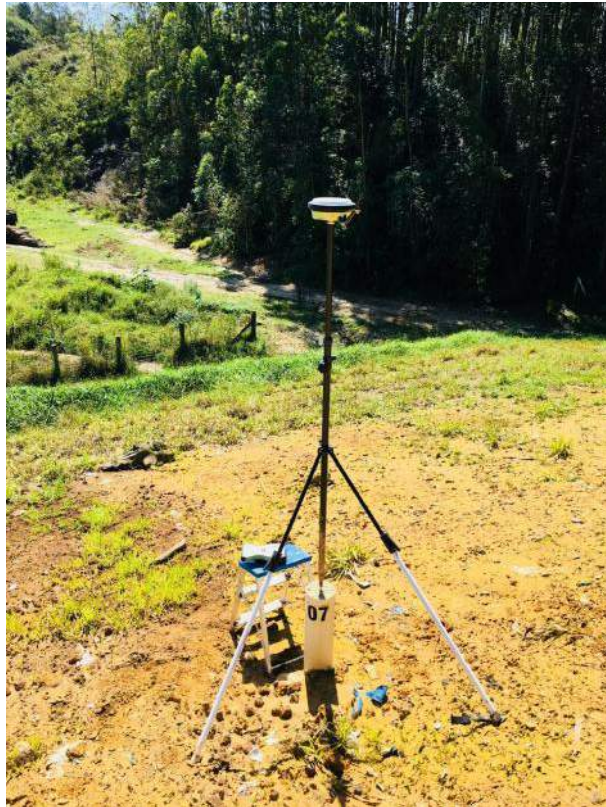
Figura 3: Detalhe de marco superficial sendo monitorado.

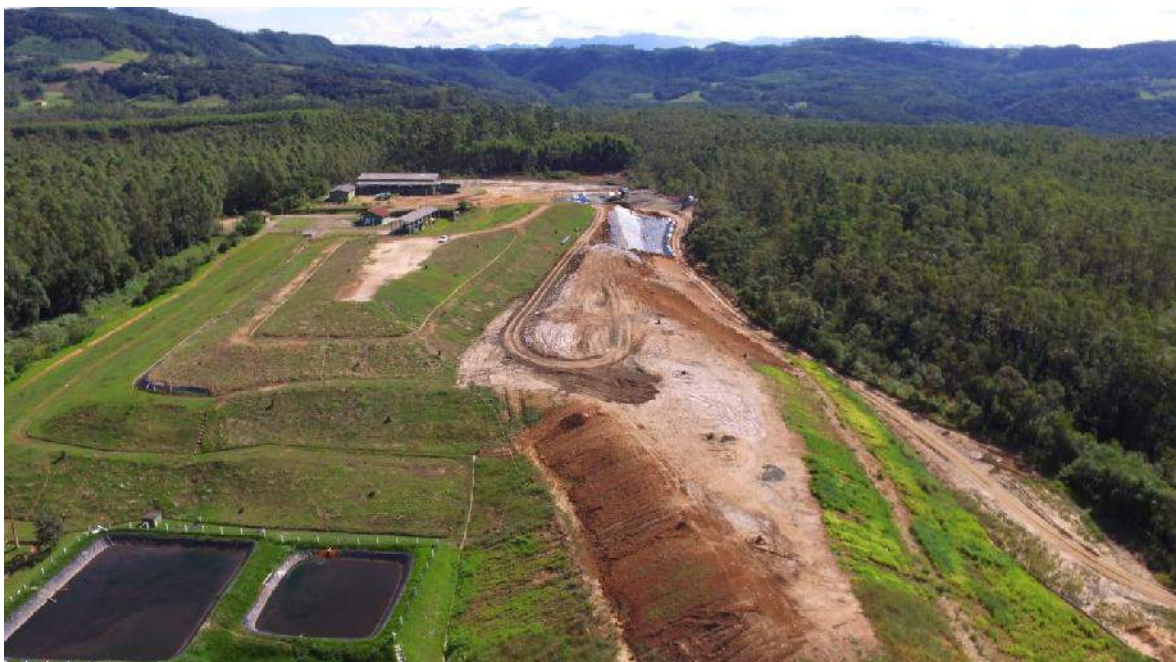
Figura 4: Detalhe do estágio atual do avanço da segunda bancada.

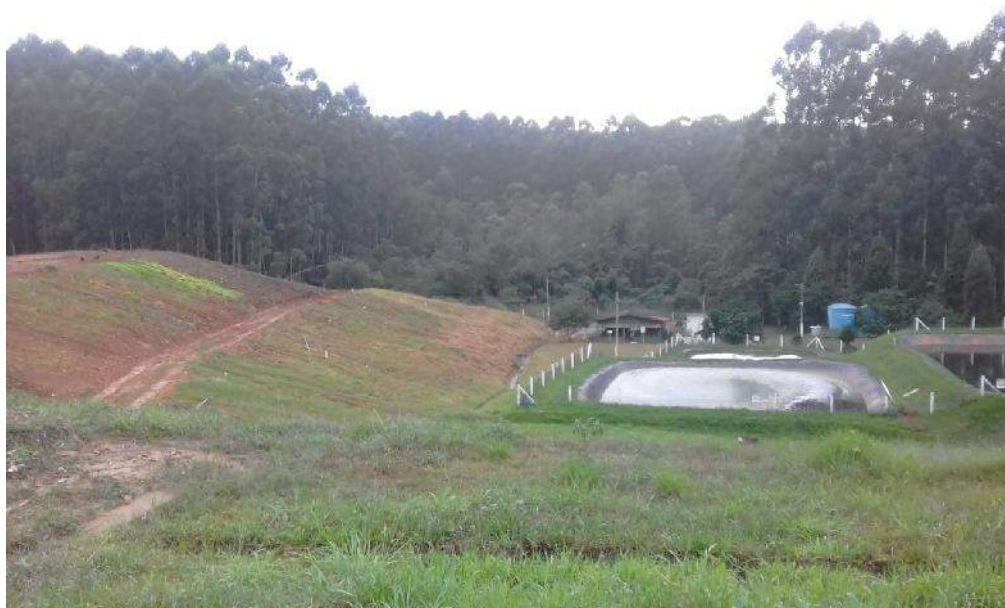
Figura 5: Detalhe da berm entre os taludes da primeira e segunda bancada na face sul do aterro.

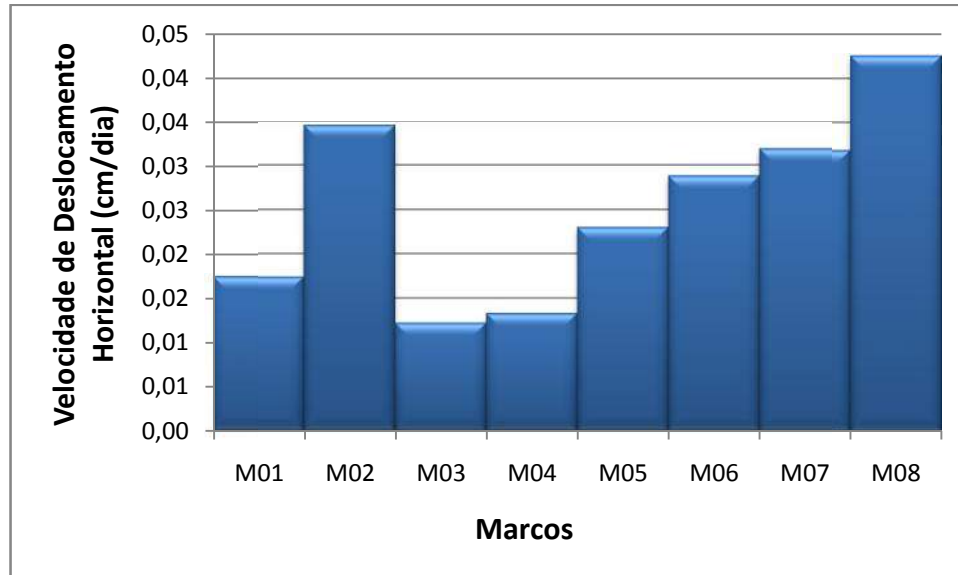
O diagrama a seguir (Figura 6) apresenta o comportamento dos marcos com relação às velocidades de deslocamentos horizontais.

Figura 6: Diagrama do comportamento dos marcos com relação às velocidades de deslocamentos horizontais.

Os ângulos de deslocamento vertical, de maneira geral, são inferiores ao ângulo do talude, porém os pontos M5 e M6 apresentaram ângulo vertical de 43,9° e 52,2° respectivamente, merecendo por precaução um acompanhamento visual mais freqüente de seu entorno. Este fato provavelmente está associado ao período intervalo de tempo entre as leituras que coincidiu com a compactação da massa de resíduos desta porção da segunda bancada. Nos demais pontos foi considerada inexistente a possibilidade de ocorrência de trincas de tração e conseqüentes prejuízos às camadas de impermeabilização.

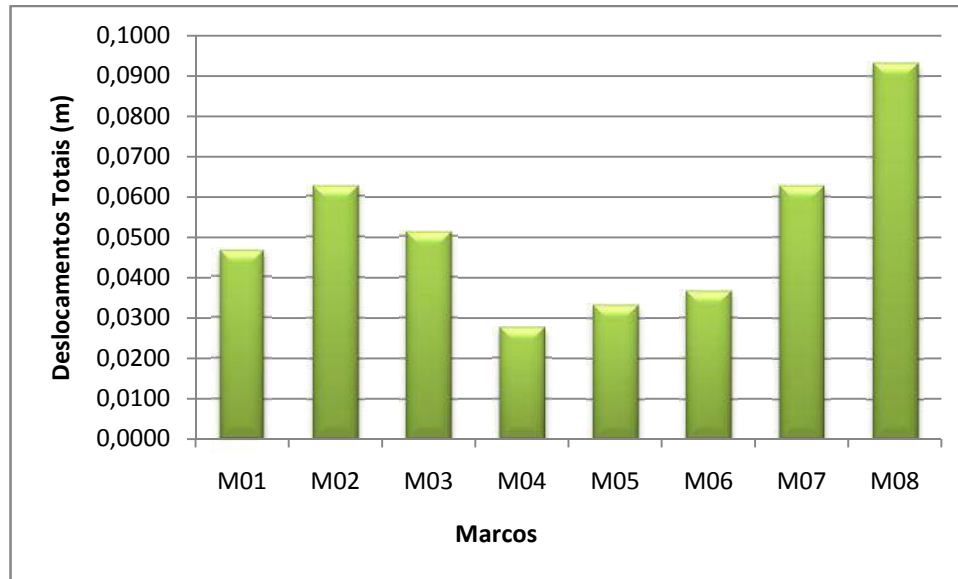
O diagrama a seguir (Figura 8) apresenta o comportamento dos marcos com relação aos recalques totais identificados.

Figura 8: Diagrama do comportamento dos marcos com relação aos deslocamentos totais identificados para a quarta campanha.

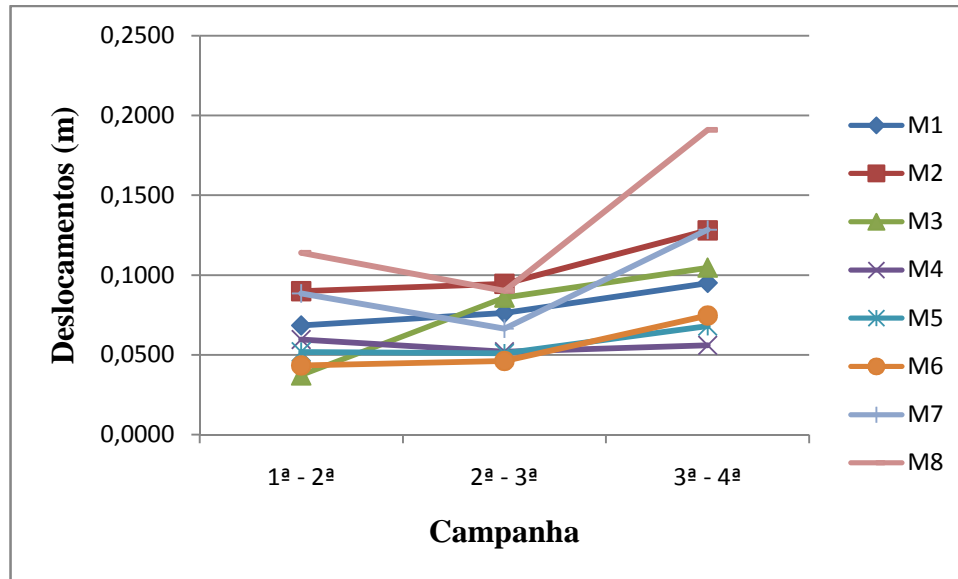
Código	1ª - 2ª Campanhas	2ª - 3ª Campanhas	3ª - 4ª Campanhas
M1	0,0684	0,0763	0,0950
M2	0,0898	0,0944	0,1280
M3	0,0373	0,0859	0,1046
M4	0,0596	0,0520	0,0560
M5	0,0519	0,0510	0,0680
M6	0,0433	0,0461	0,0747
M7	0,0885	0,0665	0,1284
M8	0,1140	0,0901	0,1910

Figura 9: Diagrama de evolução temporal dos deslocamentos totais identificados para a quarta campanha.

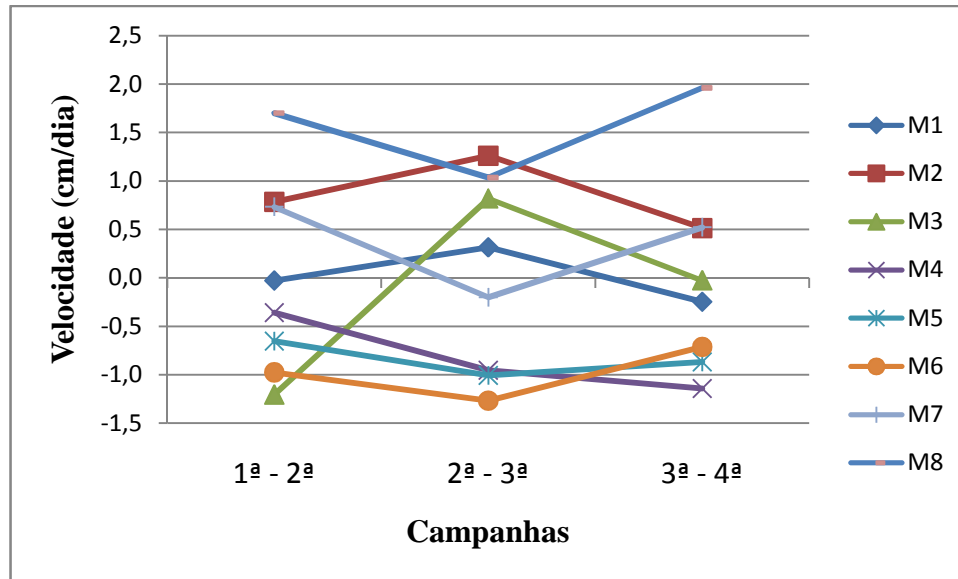
Valores Normalizados			
Código	1ª - 2ª Campanhas	2ª - 3ª Campanhas	3ª - 4ª Campanhas
M1	-0,027	0,113	-0,247
M2	0,785	0,758	0,512
M3	-1,205	0,456	-0,027
M4	-0,359	-0,756	-1,142
M5	-0,652	-0,791	-0,866
M6	-0,975	-0,969	-0,712
M7	0,733	-0,240	0,522
M8	1,700	0,605	1,960

Figura 10: Diagrama dos valores normalizados de velocidade de deslocamento para as campanhas realizadas.
