**CIRSURES - CONSÓRCIO INTERMUNICIPAL DE RESÍDUOS SÓLIDOS URBANOS
DA REGIÃO SUL**

OPERAÇÃO DO ATERRO SANITÁRIO

URUSSANGA - SC

AGOSTO DE 2014

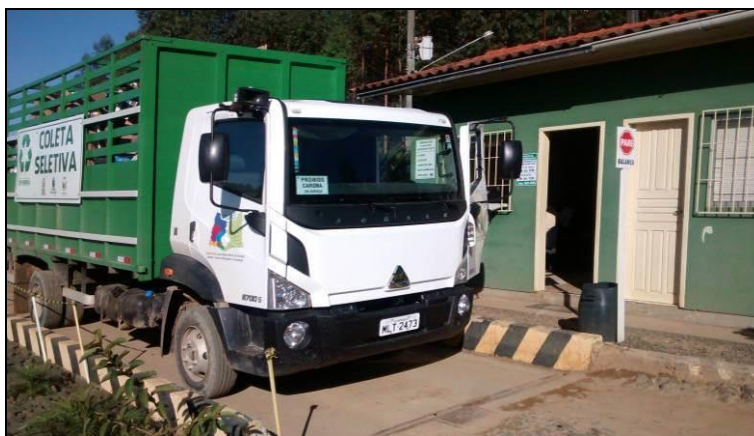
Os caminhões compactadores de resíduos sólidos chegam ao aterro sanitário e, na guarita, é realizada a inspeção dos mesmos e controle da massa de resíduos a ser disposta. O controle da massa de resíduos na entrada do aterro sanitário é realizado através da pesagem dos caminhões compactadores na balança rodoviária, Figura 2. A balança encontra-se aferida e regulada pelo Inmetro. Todos os dados são processados e armazenados através de um sistema de gerenciamento.

Figura 2: Balança rodoviária eletrônica. Julho de 2014.

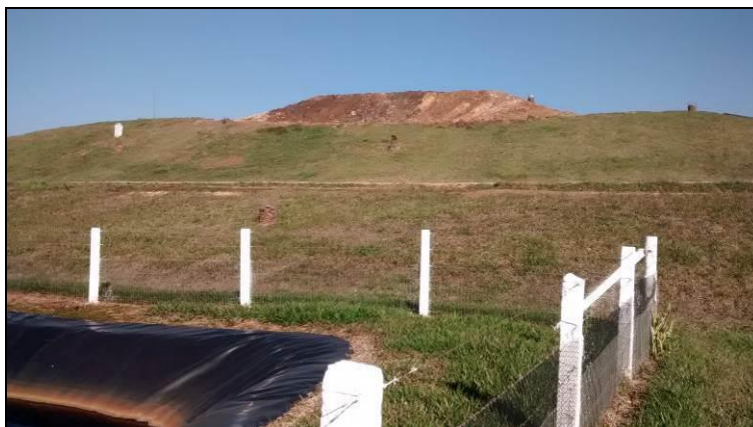
O recobrimento dos resíduos é realizado diariamente com argila, com camada preliminar intermediária de 20 cm espessura, à exceção dos dias chuvosos conforme orientações dos técnicos da Fatma. A frente de serviço é mantida sempre com a menor área possível. Durante os meses de verão há maior dificuldade na realização da cobertura diária devido ao elevado índice pluviométrico. A Figura 3 mostra a cobertura da massa de resíduos por meio do método do rampeamento.

Figura 3: Cobertura da massa de resíduos sólidos. Agosto de 2014.

A compactação da massa de resíduos é feita por meio de trator esteira. São realizadas de 6 a 9 passadas sobre a massa de lixo. O resíduo é compactado por método da rampa até obtenção do grau de compactação ideal de 0,7 a 1,0 ton./m³. Com isso, há uma diminuição dos odores, de macro e micro vetores e da geração dos líquidos percolados sobre a pilha de resíduos sólidos urbanos.

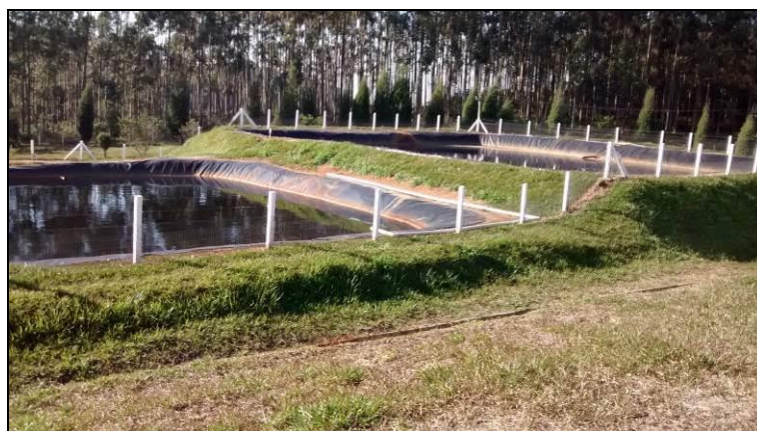
A primeira etapa do tratamento de efluentes é biológica. O tratamento é realizado por meio de sistema composto por três lagoas de estabilização. As duas primeiras lagoas são anaeróbias, como mostra a Figura 5. A última lagoa é uma lagoa aerada, como ilustra a Figura 6. O volume das lagoas anaeróbias 1 e 2 são 765 e 382 m³, respectivamente. A lagoa 3, por sua vez, possui um volume de 100 m³ e tem instalados dois aeradores de superfície de 5 cv cada, totalizando 10 cv.

Figura 5: Lagoas anaeróbias - Sistema de tratamento de chorume, agosto de 2014.

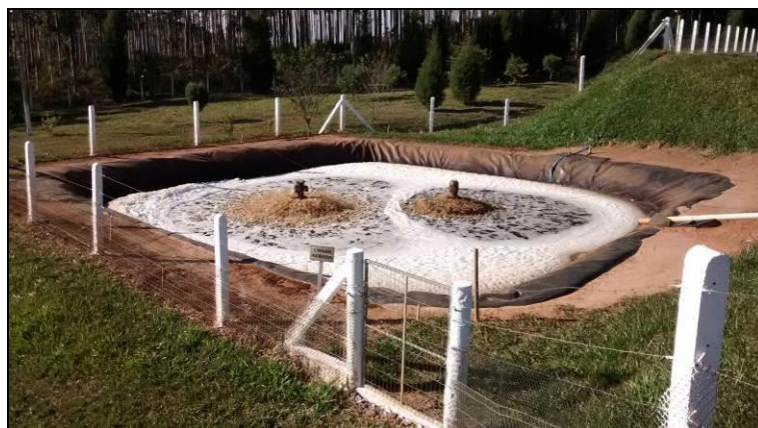
Figura 6: Lagoa aerada - Sistema de tratamento de chorume, agosto de 2014.

A lagoa aeróbia opera continuamente e dispõe de dois aeradores superficiais. Os aeradores fornecem ao sistema 15 kg de oxigênio por hora, suficiente para a oxidação da matéria orgânica e manutenção de uma biota ativa no interior da lagoa. Na Figura 8 mostra o sistema de secagem do lodo.

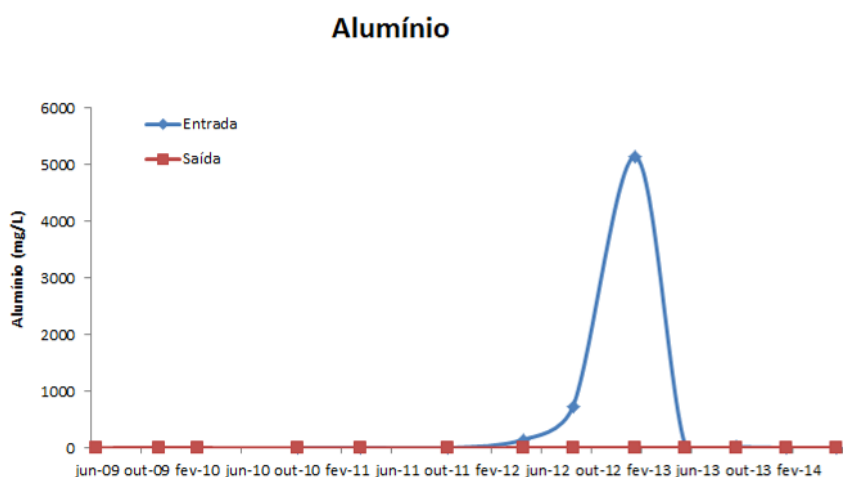
Nas Figuras 9 até 19, são mostrados os gráficos dos parâmetros analisados que apresentam valores de entrada e saída distintos. Os parâmetros que apresentaram valores inferiores aos respectivos limites de detecção não estão representados graficamente.

Figura 9: Alumínio entrada e saída ETE.

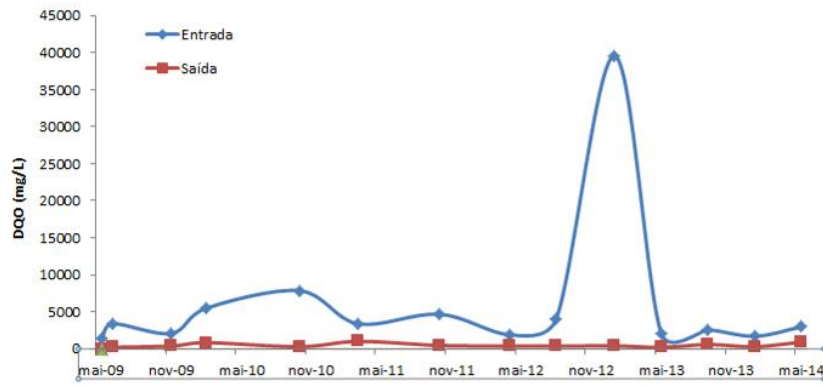
Figura 11: DQO entrada e saída ETE.

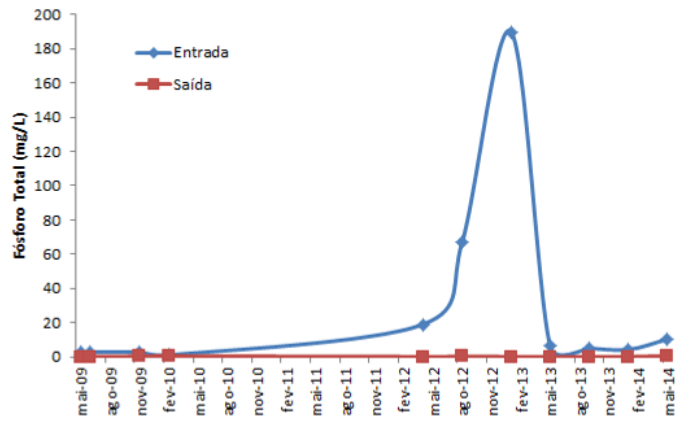
Figura 17: Fósforo Total entrada e saída ETE.

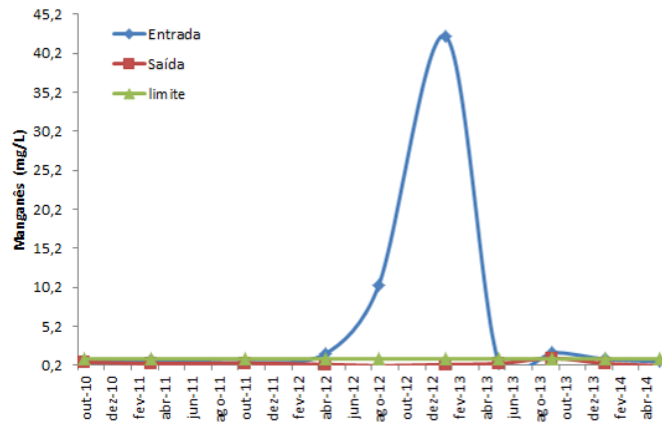
Figura 18: Manganês entrada e saída ETE.

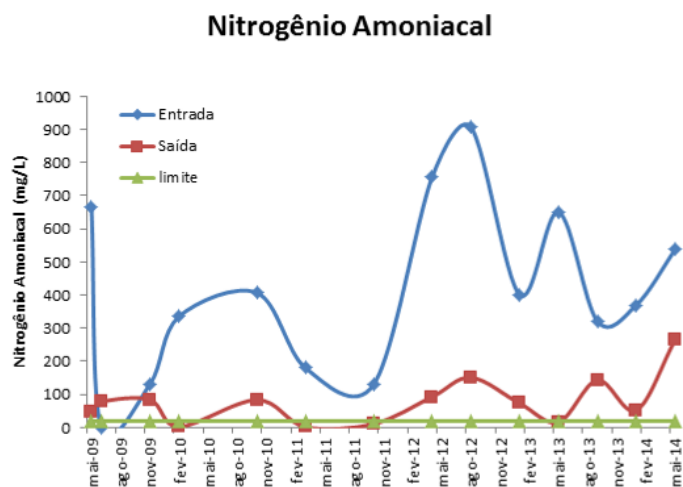
Figura 19: Nitrogênio Amoniacal entrada e saída ETE.
