**CONSÓRCIO INTERMUNICIPAL DE RESÍDUOS SÓLIDOS
URBANOS DA REGIÃO SUL
CIRSURES**

**RELATÓRIO ANUAL DE OPERAÇÃO
DO ATERRO SANITÁRIO**

URUSSANGA - SC

MAIO DE 2023

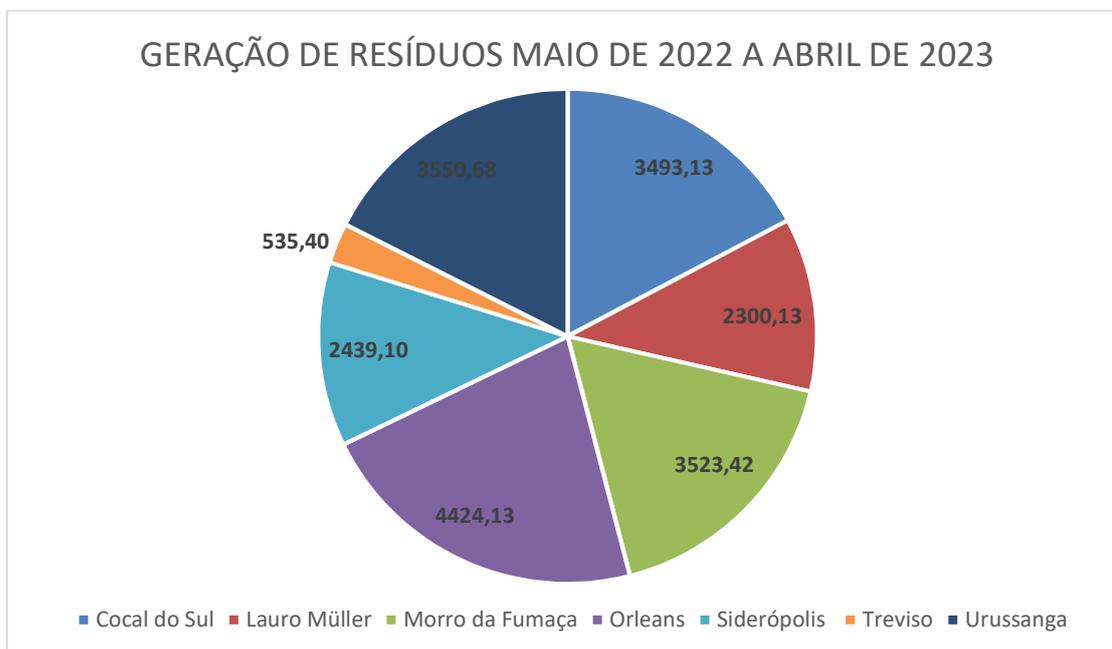
Figura 1: Gráfico da disposição final de resíduos no período de maio/2022 a abril/2023.

Entre maio de 2022 a abril de 2023 foram colocadas 380,30 toneladas de rejeitos no aterro sanitário do Cirsures provenientes da Central de Triagem. Desde o dia 02 de janeiro o aterro sanitário do consórcio voltou a operar em nova célula, recebendo no período de janeiro de 2023 e abril de 2023 um total de 5.562,85 toneladas, na figura 1 temos o gráfico da disposição final de resíduos no período.

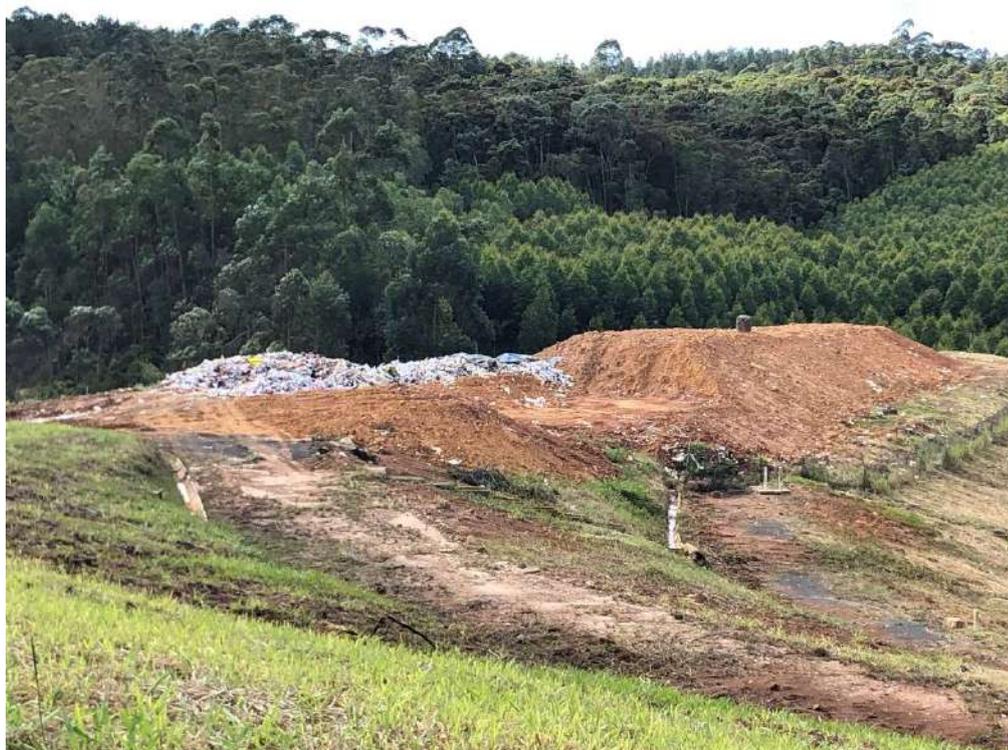
Figura 3: Vista da área de disposição de rejeitos da Central de triagem, maio de 2022.

Nas Figuras 3 e 4 abaixo, temos a frente de serviço que recebeu apenas rejeitos da Central de Triagem e conformação dos taludes para conclusão da área.

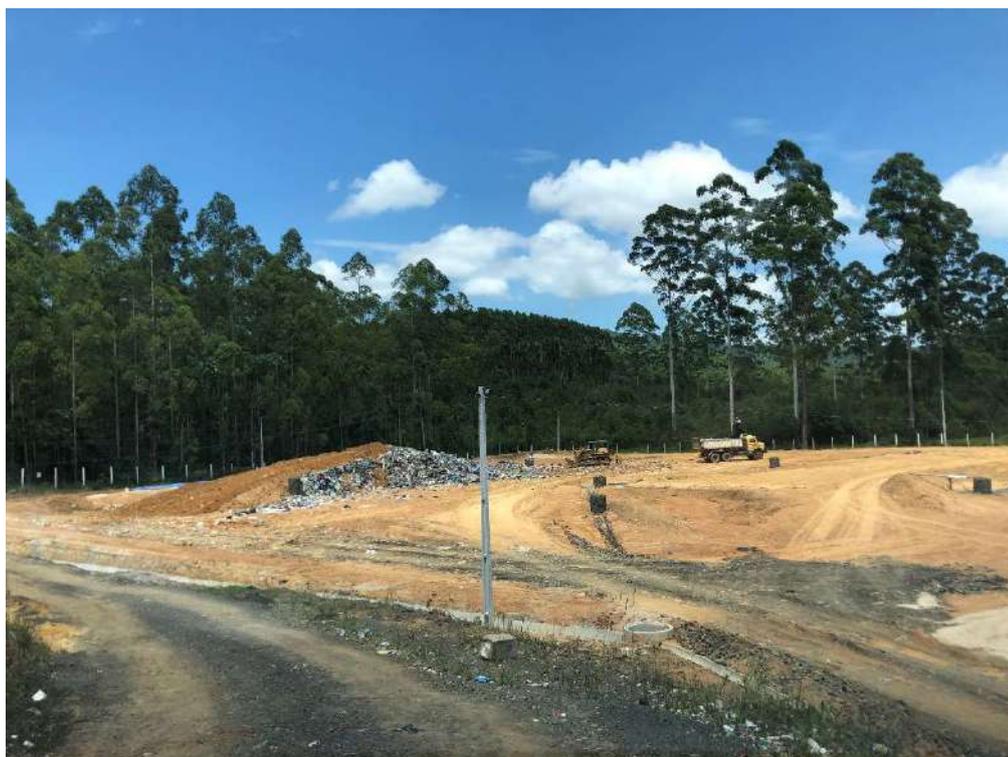
Figura 5: Início da operação da nova célula, janeiro de 2023.

Para operação desta nova célula o consórcio conta com equipamentos como trator esteira, retroescavadeira e caminhão truck traçado, que realizam os serviços de espalhamento, compactação da massa de resíduos, transporte e aplicação de argila para cobertura dos resíduos, abertura de valas e demais serviços para o manejo quando necessários. Em períodos chuvosos, o Cirsures está usando manta de sacrifício (lona) na frente de serviço do aterro sanitário, após as chuvas a cobertura é realizada com argila. Nas Figuras 5 e 6 abaixo temos imagens da operação da nova célula.

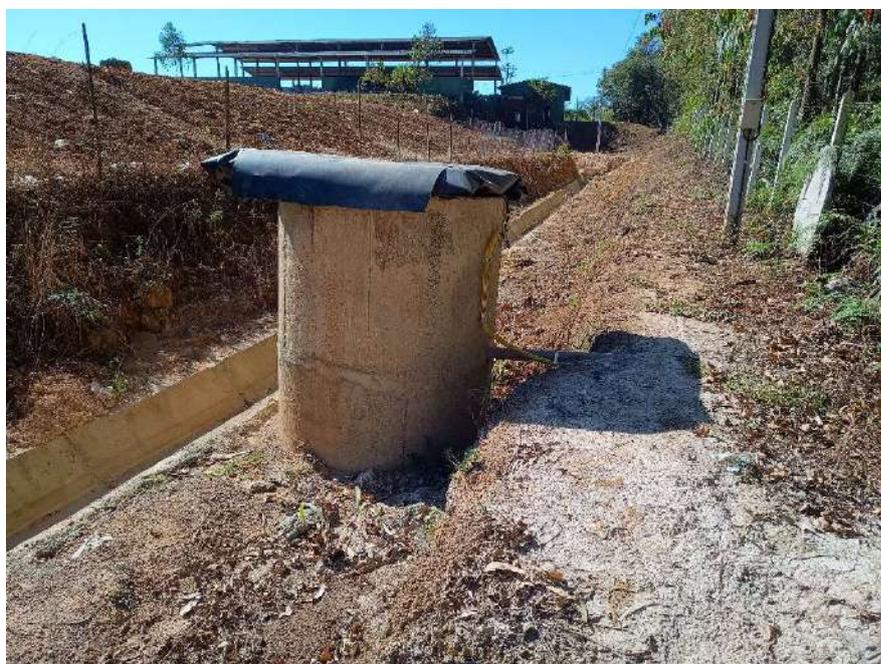
Figura 7: Sistema de bombeamento de lixiviado nova área, maio de 2023.

A ampliação do aterro, iniciada em janeiro de 2023, também gera lixiviado. O chorume ali gerado é encaminhado para um novo ponto de bombeamento.

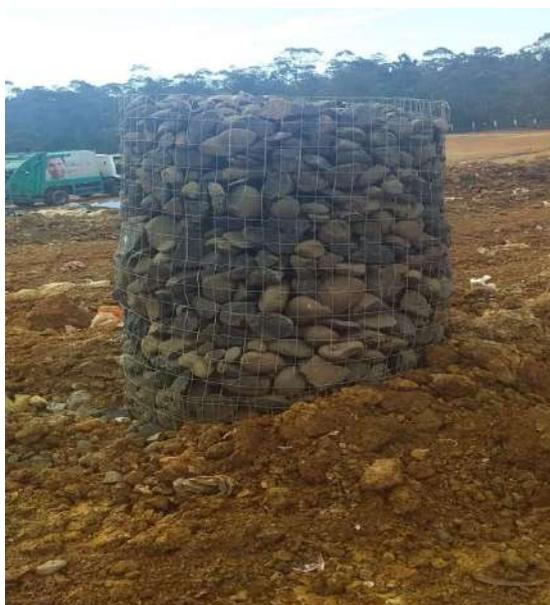
Figura 8: Queimadores de gases, maio de 2023.

A drenagem dos gases avança conforme a frente de serviço. Os tubos de concreto, tipo ponta e bolsa, possuem o corpo perfurado. São preenchidos por brita nº4, que possui também a função drenante, como mostra a Figura 8, a brita é sustentada por uma tela de aço galvanizado. Na medida em que as áreas são ocupadas com o resíduo disposto, é realizada a ligação entre o sistema de drenagem de gases e a drenagem longitudinal do chorume.

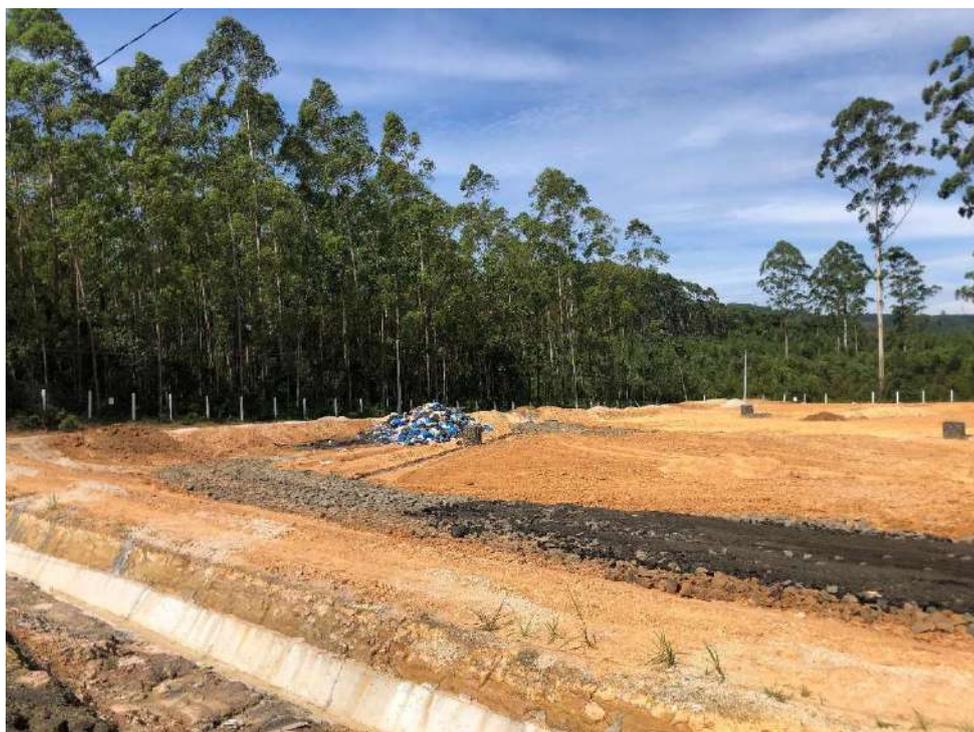
Figura 9: Drenagem pluvial em concreto da nova célula, janeiro de 2023.

Atualmente o consórcio está instalando 160 metros de drenagens pluviais, junto a célula de disposição do rejeito da central de triagem. A nova célula em operação conta com drenagem pluvial em concreto, junto a base como mostra a Figuras 9.

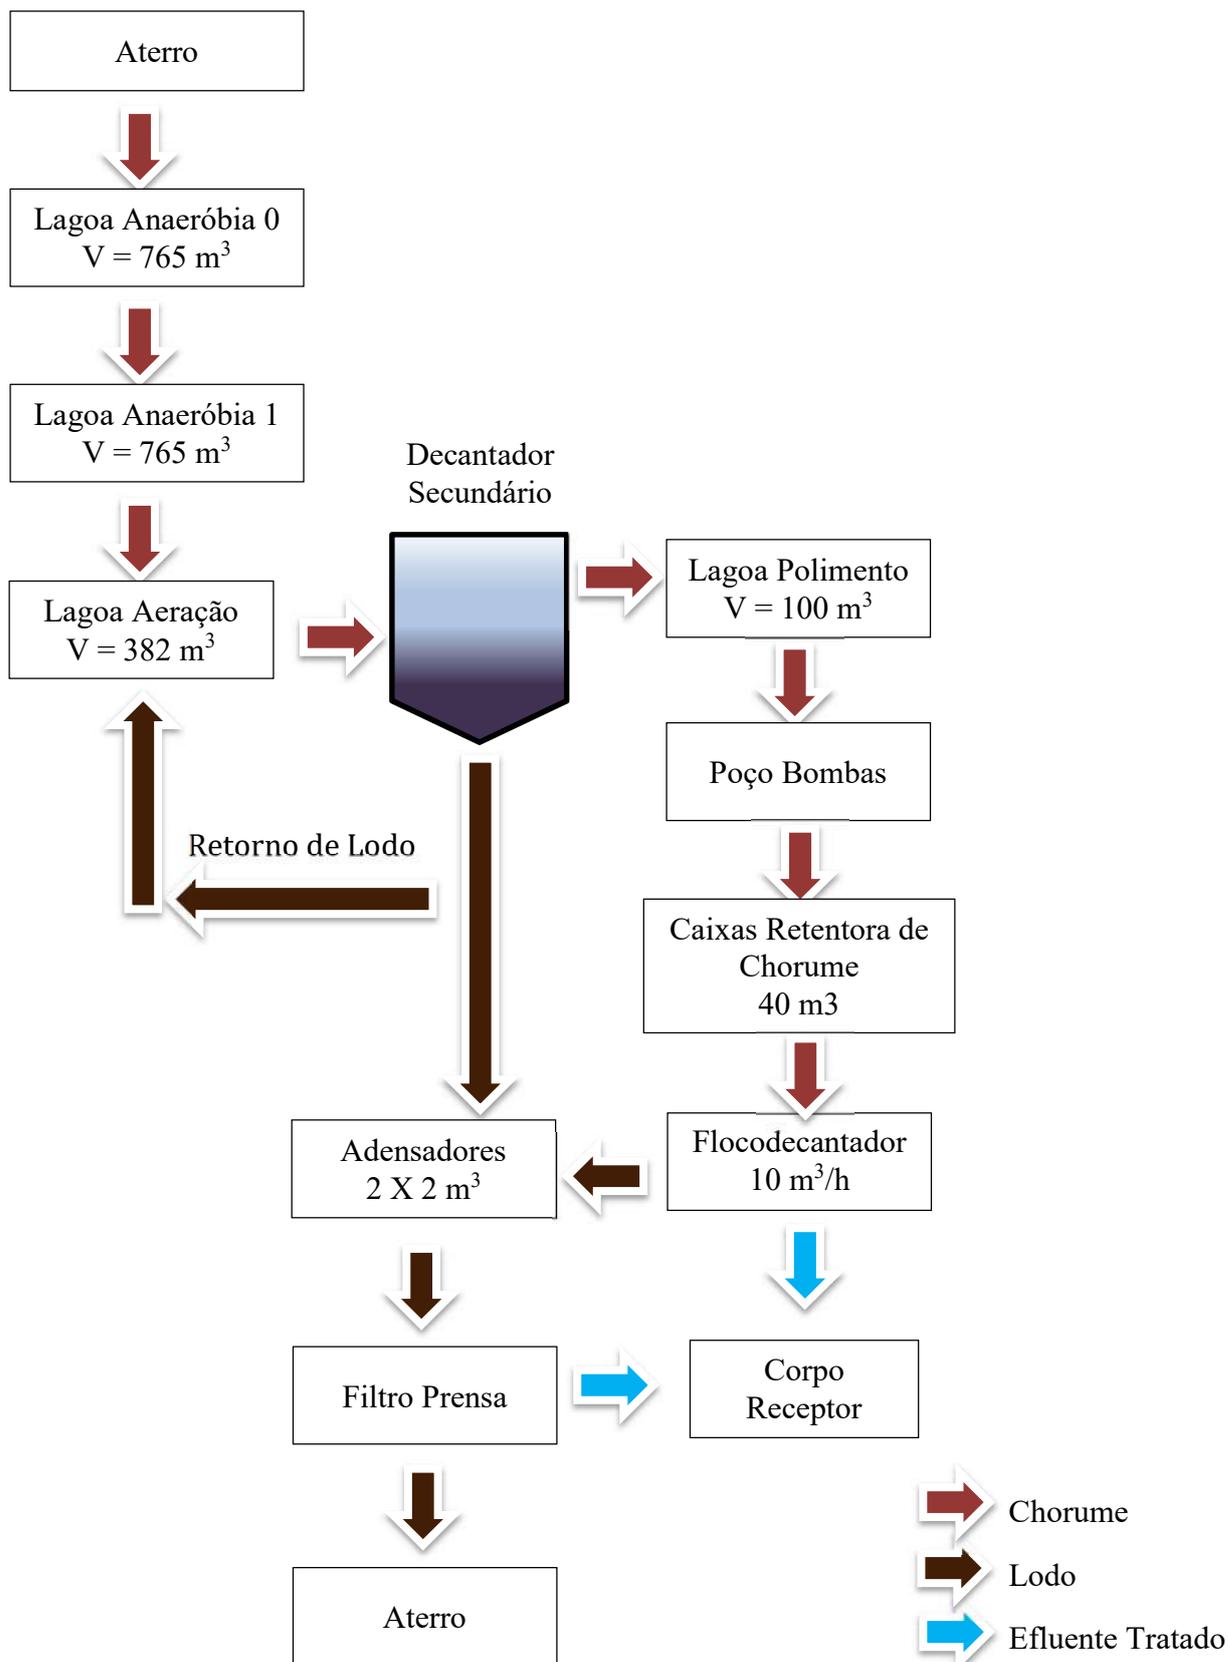
Figura 10: Fluxograma do Sistema de tratamento de efluentes (chorume), maio de 2022.

Depois de passar pelo decantador, o líquido clarificado ainda passa por uma lagoa de polimento (lagoa 3) que possui um volume de 100 m³. As Figuras 11 e 12 mostram fotos da ETE já com a Lagoa 0 construída a lagoa aerada e o decantador secundário.

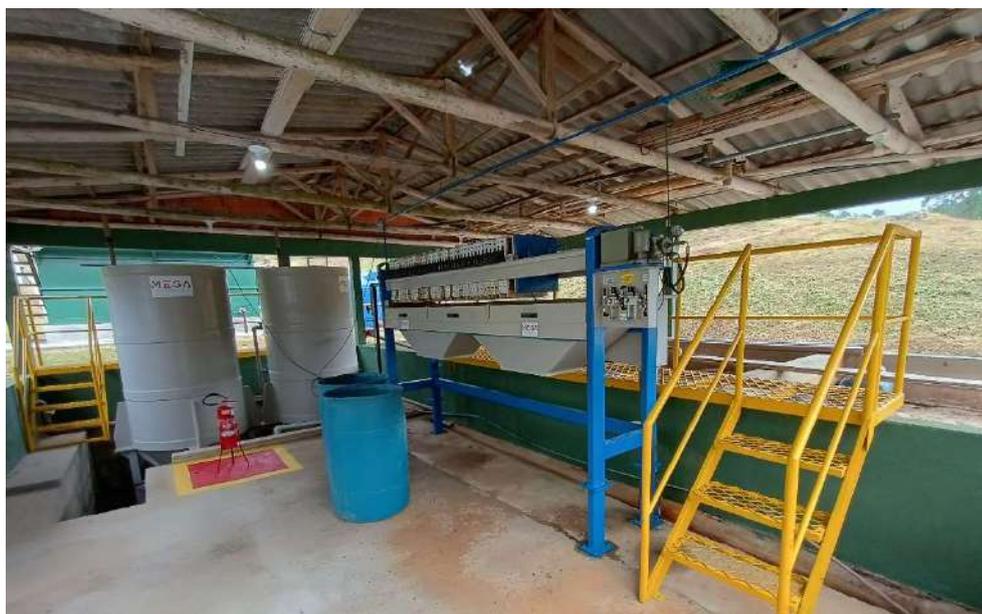
Figura 12 – Filtro Prensa e tanques adensadores da ETE – maio 2023.

O sistema de desidratação de lodo é apresentado na Figura 12. Filtro prensa e adensadores de lodo compõem esse sistema. O consórcio também instalou um novo floccodcantador, construído em aço carbono e com capacidade de 10 m³/h, vazão essa superior a do antigo que tinha capacidade de 4 m³/h. A Figura 13 mostra o novo floccodcantador. Há que se salientar que esse novo equipamento agregou ainda um filtro de areia após a decantação, trazendo assim uma melhora na qualidade final do efluente.

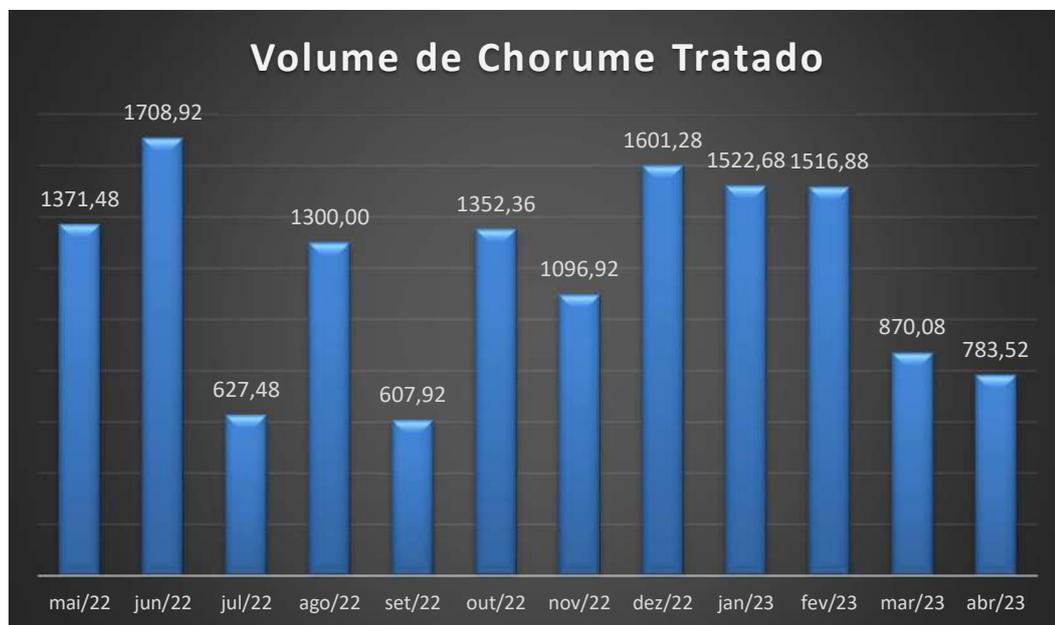
Figura 14: Volume de chorume tratado na ETE no período de maio de 2022 até abril de 2023.

A vazão de projeto do sistema biológico é de 96 m³/dia de chorume. Os valores de vazão referentes à estação de tratamento de chorume do aterro sanitário do CIRSURES no período de maio de 2022 a abril de 2023 constam na Figura 14. A média mensal de volume tratado

pela ETE do Cirsures nos últimos 12 meses é de 1.196 m³. O período apresentou certa descontinuidade em função da incidência de chuvas.

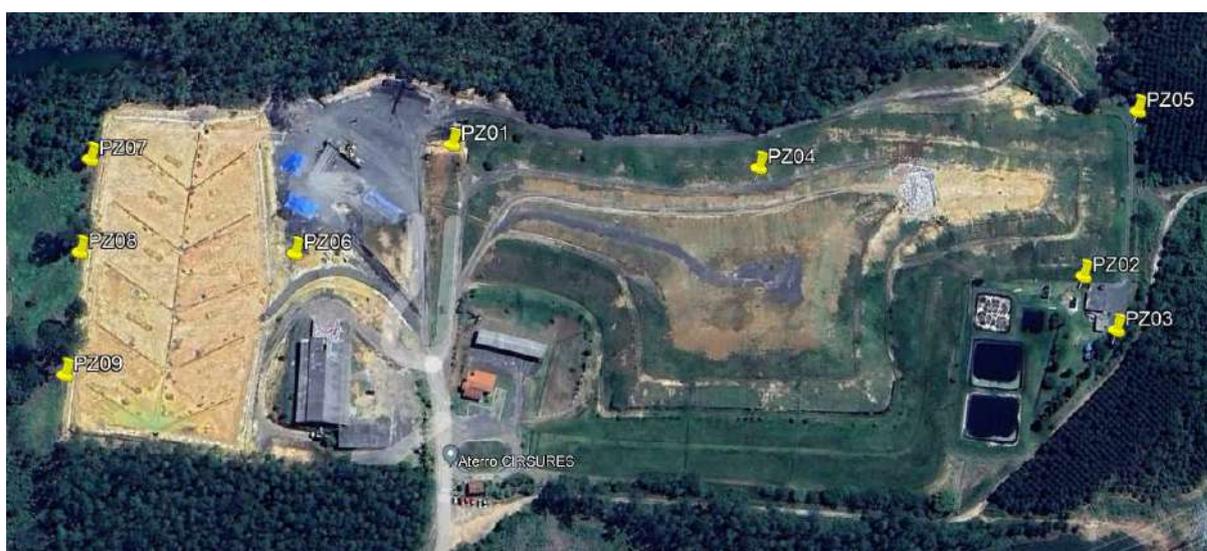
Figura 16 – Localização dos poços piezométricos no aterro do Cirsures.

Na Figura 16 se tem uma foto aérea das instalações do aterro com a localização aproximada dos piezômetros.

O CIRSURES conta com nove poços de monitoramento. Na área antiga (já encerrada) são cinco poços, um localizado a montante (PZ01) e quatro à jusante do aterro (PZ02, PZ03, PZ04 e PZ05). Já na área nova, com operação iniciada em 02/01/2023, são mais quatro poços, um a montante (PZ06) e três a jusante (PZ07, PZ08 e PZ09).

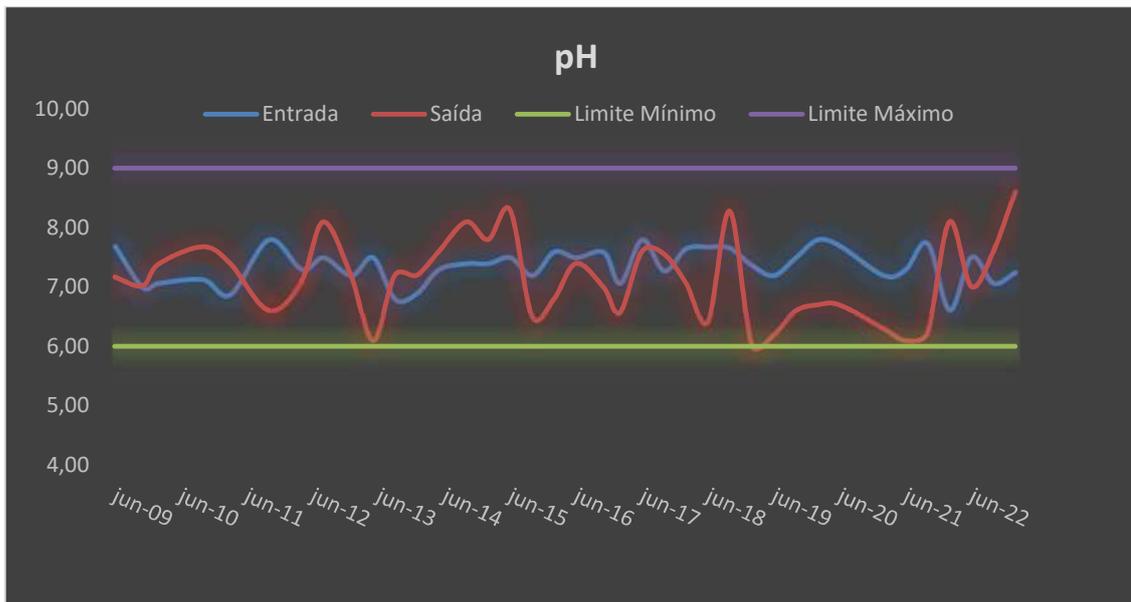
Figura 17: pH entrada e saída ETE.

Nas Figuras 17, 18 e 19 são mostrados os gráficos dos parâmetros mais importantes do sistema; pH, DBO₅ e Nitrogênio Amoniacal.

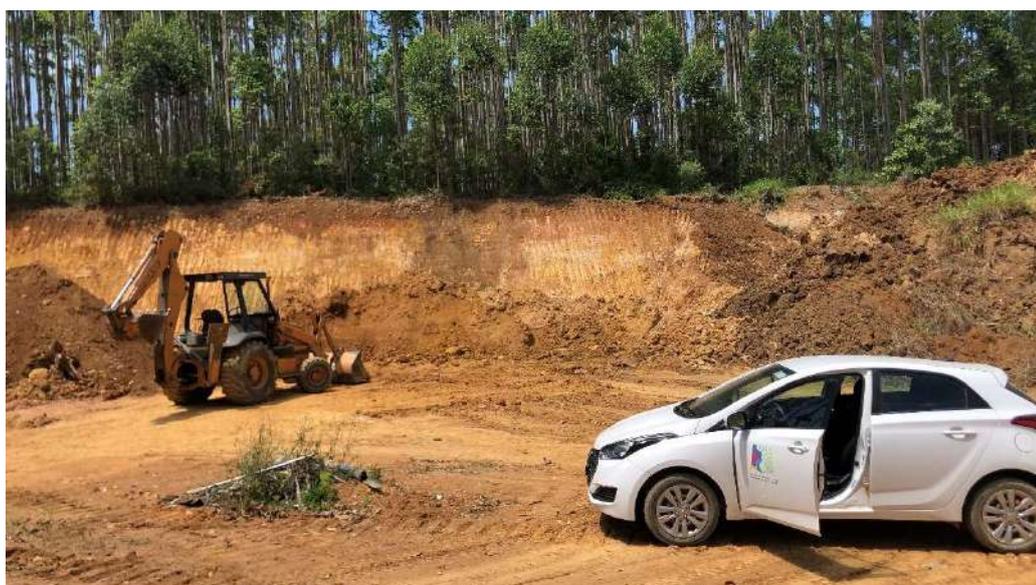
Figura 20: Operação da jazida de argila, fevereiro de 2023.

A jazida de argila para recobrimento conta com as licenças ambiental FAMU – 012/2019 e mineral ANM – 2154 e fica próximo aterro sanitário cerca de 800 metros de distância. Também são realizadas constantes manutenções conforme o avanço da lavra, conforme a Figura 20 abaixo.

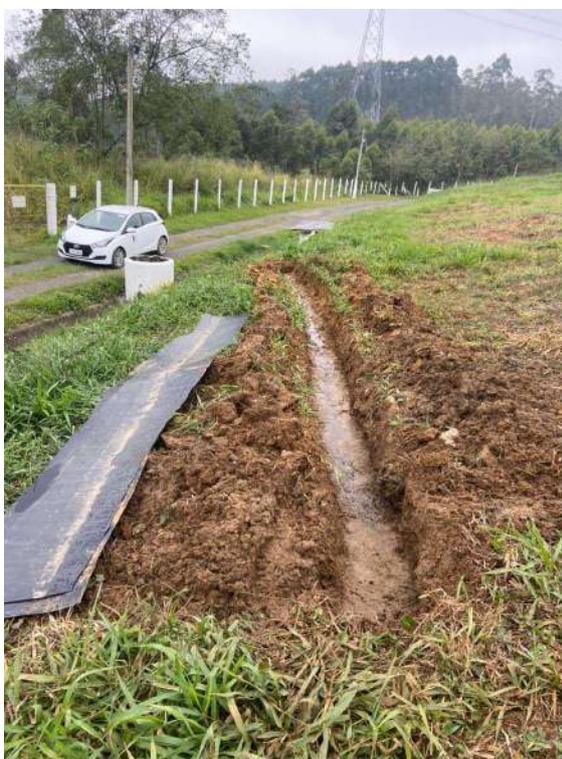
Figura 21: Controle de vazamento de chorume, agosto de 2022.

Eventualmente é necessário realizar manutenção de pequenos vazamentos de chorume nos taludes, realizando uma drenagem de choro de talude, conduzindo o chorume para sistema de tratamento. Após essa etapa é realizada a cobertura com argila e plantio de gramíneas.

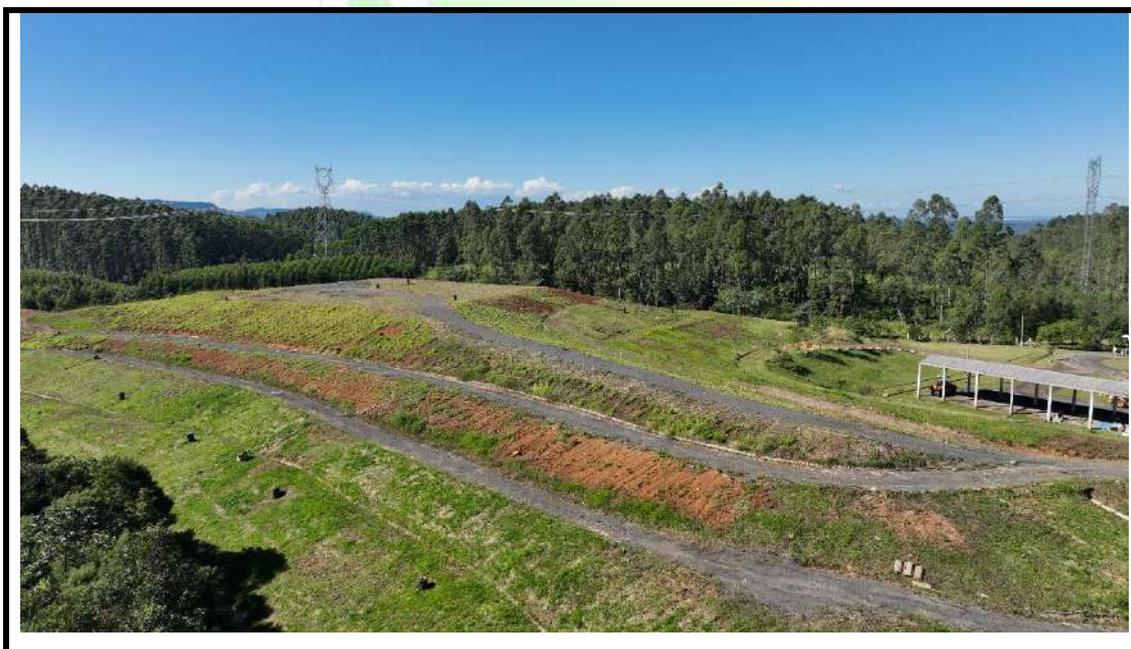
Figura 2: Vista aérea da conformação geométrica dos taludes.

Através do mapeamento de campo pode se observar que os taludes do entorno da área de depósito de resíduos encontram-se com ângulos suaves não ultrapassando 40° com a horizontal.

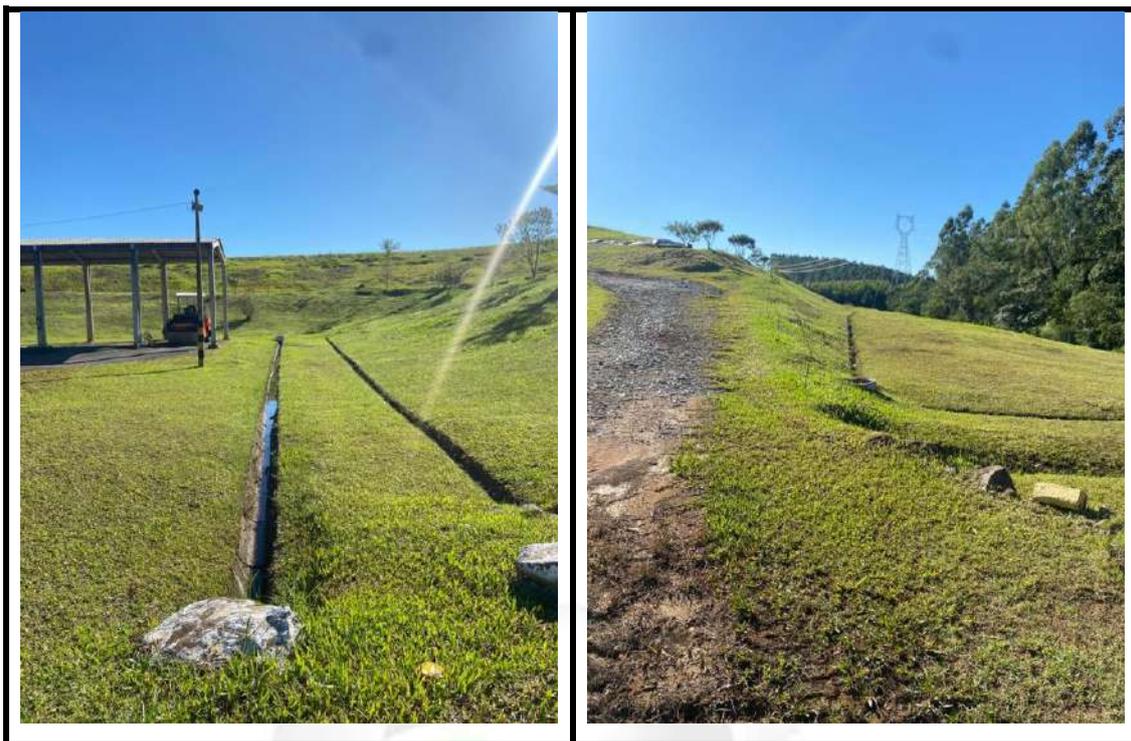
Figura 3: Sistemas de drenagem de água pluvial.

Sabendo-se da extrema importância relacionada a qualidade de drenagem de águas pluviais para a garantia de estabilidade geotécnica, foi verificada a eficiência e boa manutenção do sistema de drenagem da área do aterro.

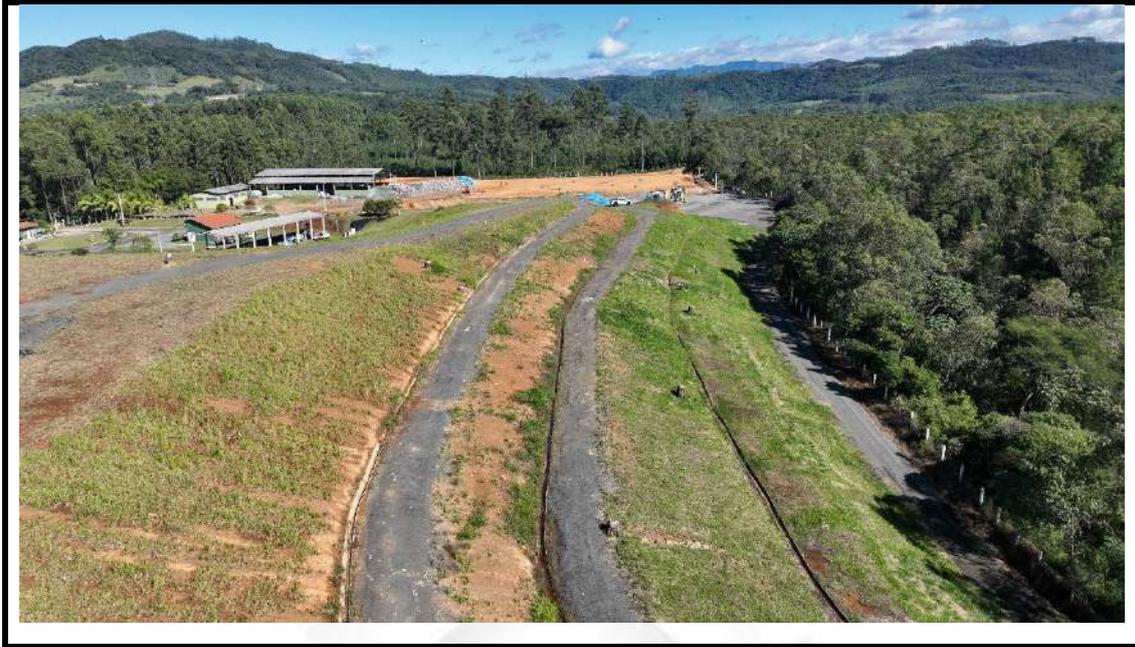
Figura 4: Imagem aérea contendo vegetação e sistema de drenagem.

Nas áreas recentes foram observados alguns pontos onde a vegetação necessita de novo plantio e acompanhamento para garantir sua perpetuação nos locais.

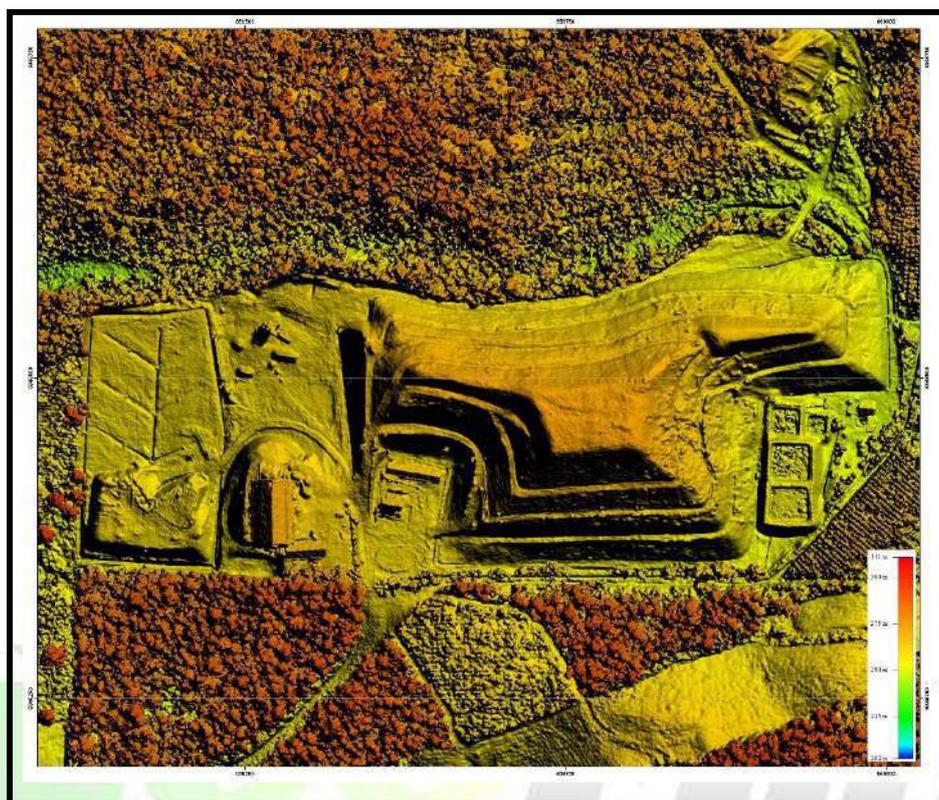
Figura 5: Modelo digital de superfície da área de estudo.

Abaixo é apresentada a imagem do MDS gerado, a planta do MDS e os demais produtos gerados seguem em anexo a este relatório.

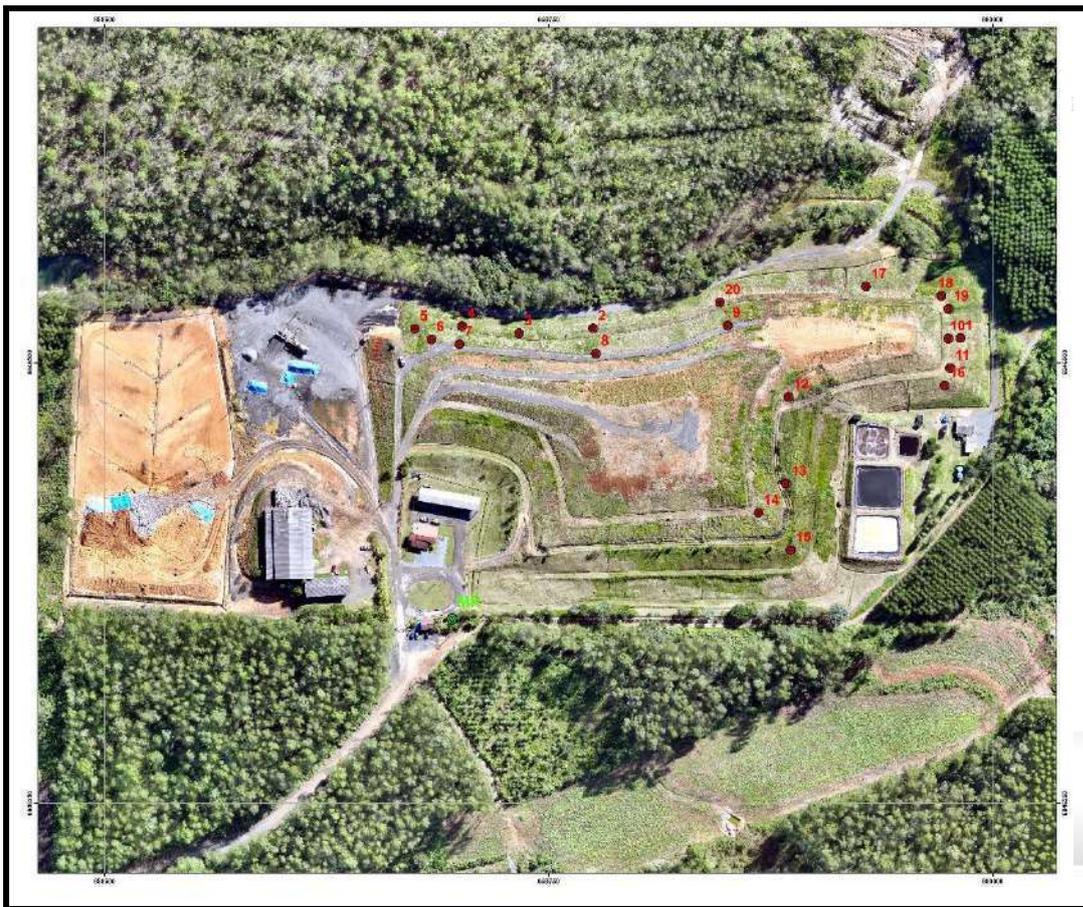
Figura 6: Localização dos pontos de controle e marco de referência.

No dia 24/04/2023 foram coletados pela equipe formada pelo Geólogo Bruno Teixeira Campos Sousa e o Engenheiro Agrimensor Jonas Mangili as coordenadas de 20 marcos de georreferenciados instalados na área de estudo conforme apresentado na imagem abaixo.
