**CONSÓRCIO INTERMUNICIPAL DE RESÍDUOS SÓLIDOS URBANOS DA
REGIÃO SUL**

OPERAÇÃO DO ATERRO SANITÁRIO

URUSSANGA - SC

MARÇO DE 2013

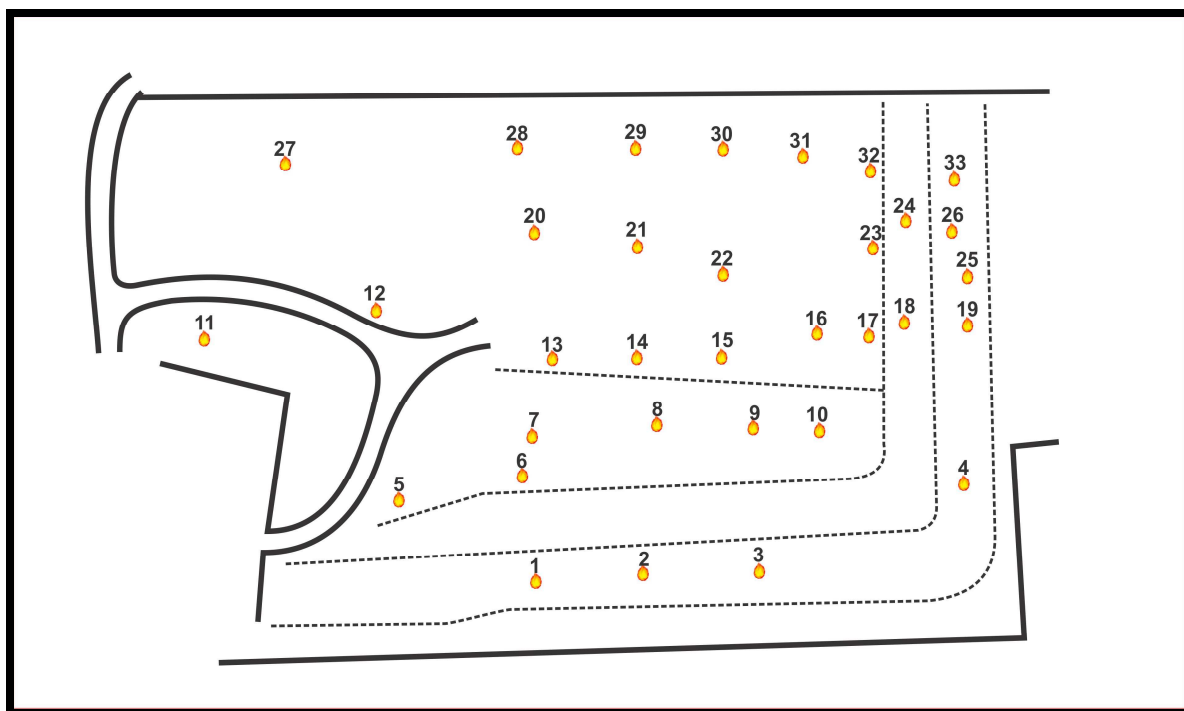
Figura 5: Localização dos queimadores de gases no aterro sanitário, março de 2013.

O aterro sanitário, conta atualmente 33 vias drenantes de gás, sendo quinze (15), com queima contínua e os outros dezoito (18), passam por períodos intermitentes de queima. A distância média entre queimadores de gases é inferior a 30 metros, proporcionando uma melhor drenagem dos gases gerados. Com isso é possível diminuir a possibilidade de formação de bolsões de gases no aterro.

A drenagem dos gases está avançando conforme a frente de serviço do lixo. Os tubos de gases perfurados são protegidos por brita nº 4, esta brita possui também a função drenante auxiliando o fluxo dos gases. A brita é sustentada por uma tela de aço galvanizado. Na Figura 5, temos a distribuição dos queimadores de gases do aterro sanitário.

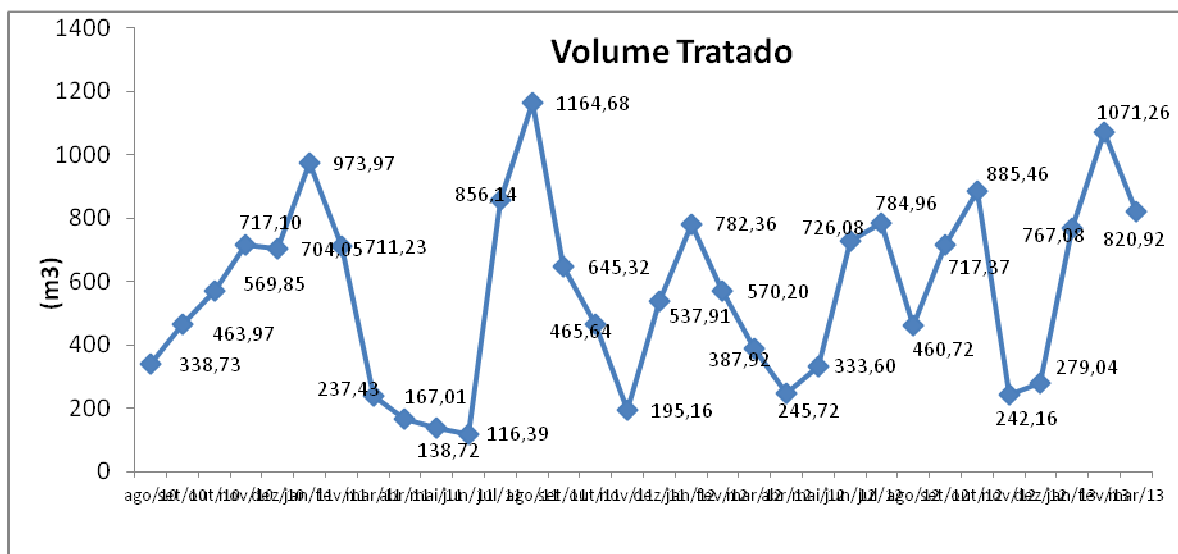
Figura 9: Vazão de chorume tratado na ETE do Cirsures, março de 2013.

Na Figura 09 tem-se o comportamento da vazão mostrada no gráfico com medidas mensais do volume de chorume tratado.

Hidrodinamicamente há uma variação entre os dados de projeto e a realidade. Nos períodos de seca há uma geração de chorume muito pequena e a concentração de poluentes é elevada, enquanto em períodos chuvosos a geração do chorume é mais intensa com menor concentração dos poluentes. Essas variações são absorvidas pelo elevado volume das lagoas, que tem também o papel de atenuar essas variações de carga e vazão.

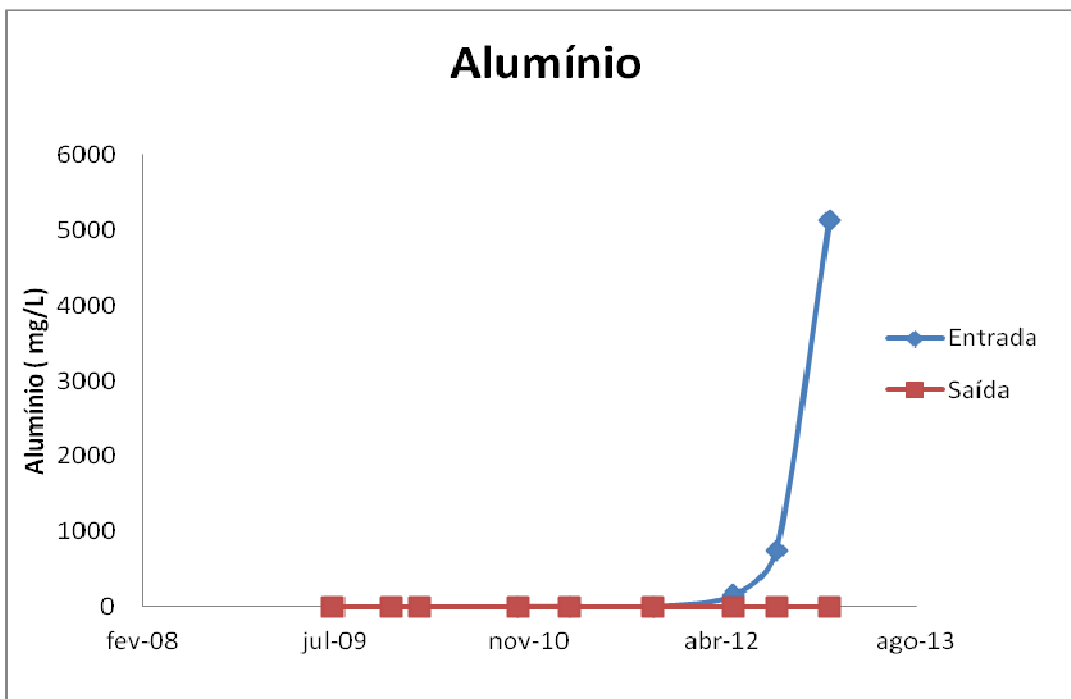
Figura 11: Alumínio entrada e saída ETE.

Vale destacar que na amostra de janeiro de 2013 todos os parâmetros de entrada da ETE ficaram com valores elevados. Isso se deu pela elevada quantidade de sólidos sedimentáveis da amostra. O valor dos sólidos foi tão elevado que não foi apresentado nos resultados das análises. Na Figura 22 é mostrado vista externa ETE – Físico de Química do sistema de tratamento de chorume.

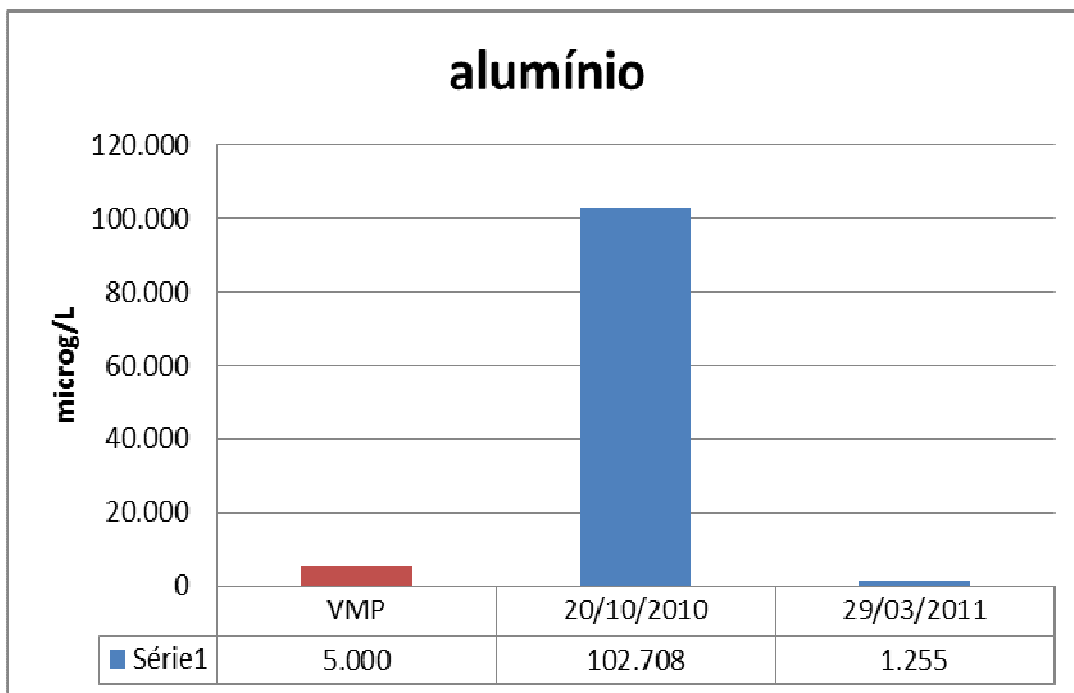
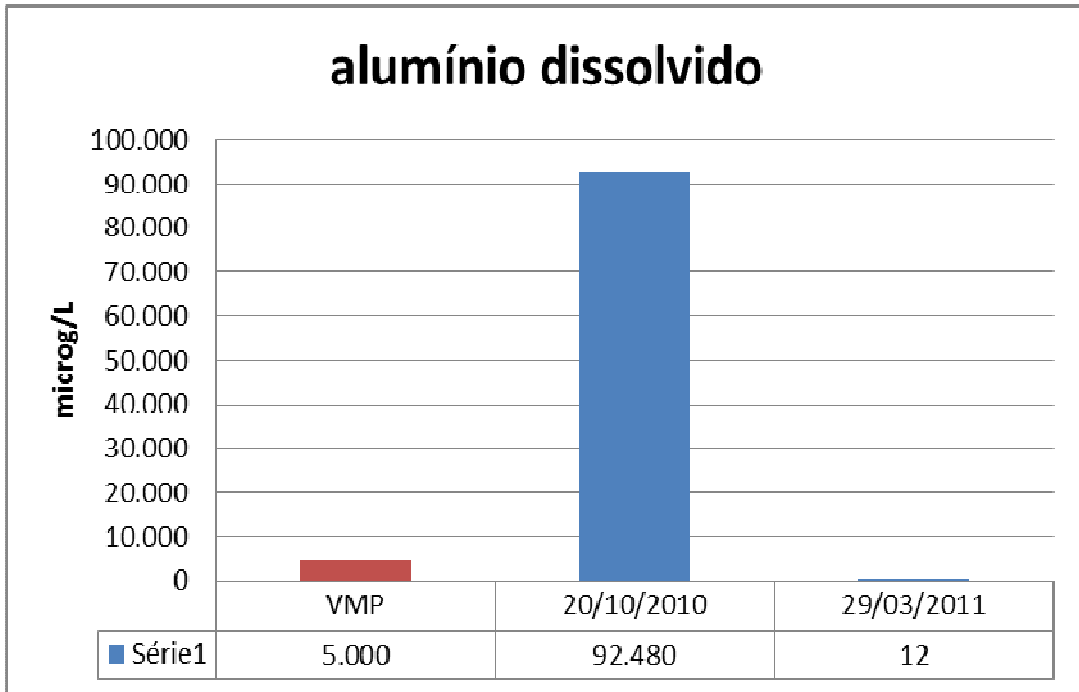
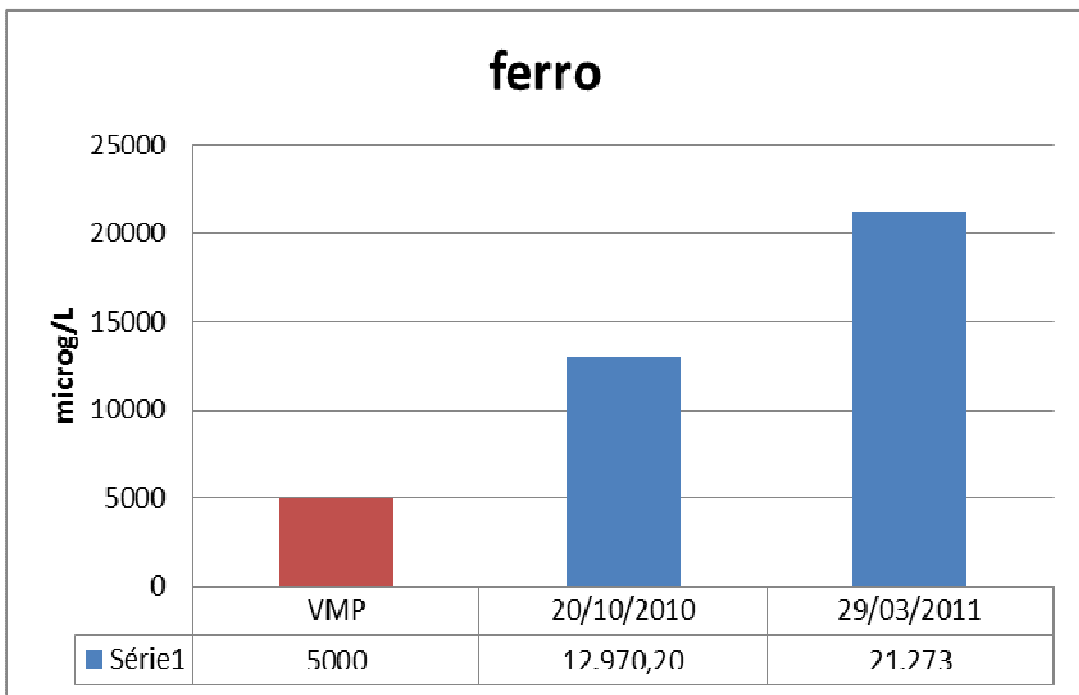
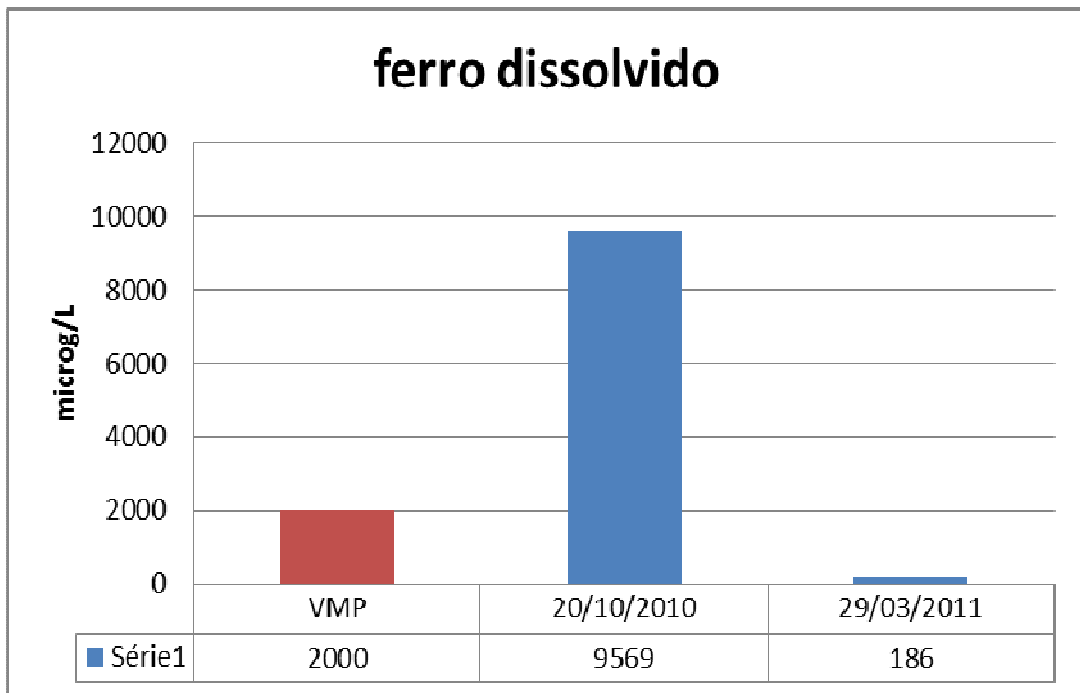
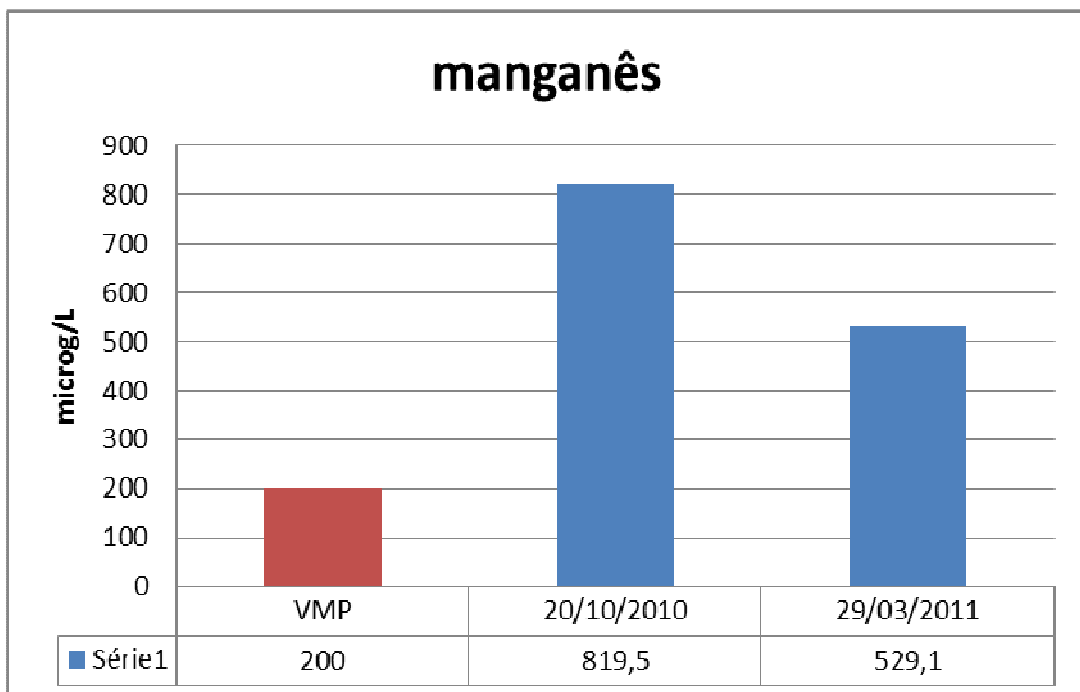
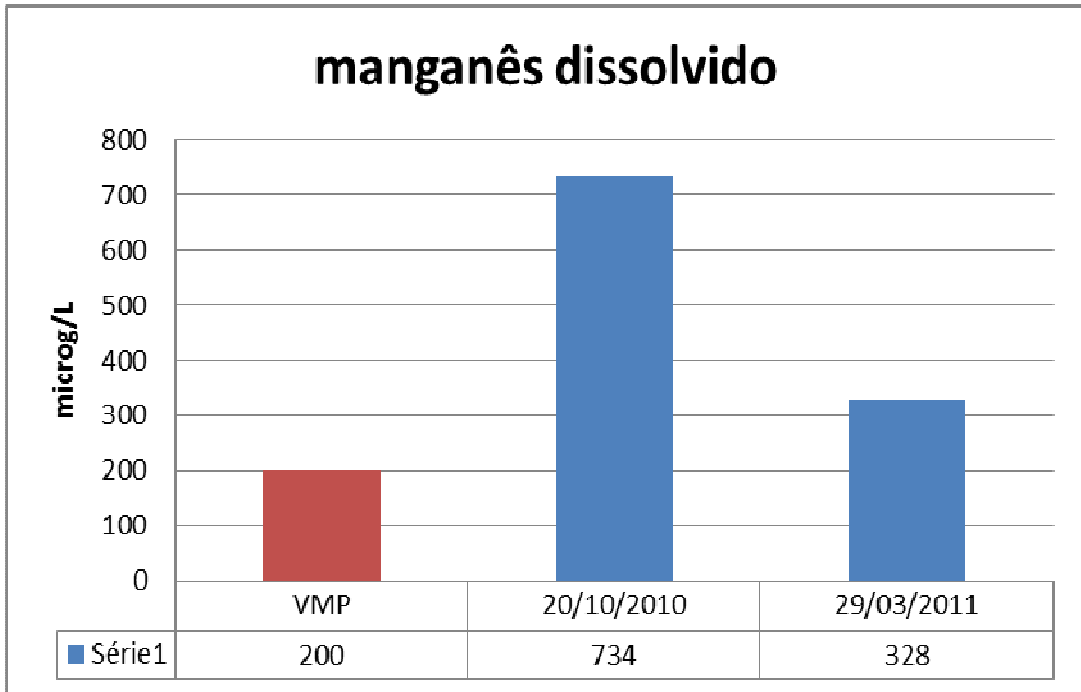
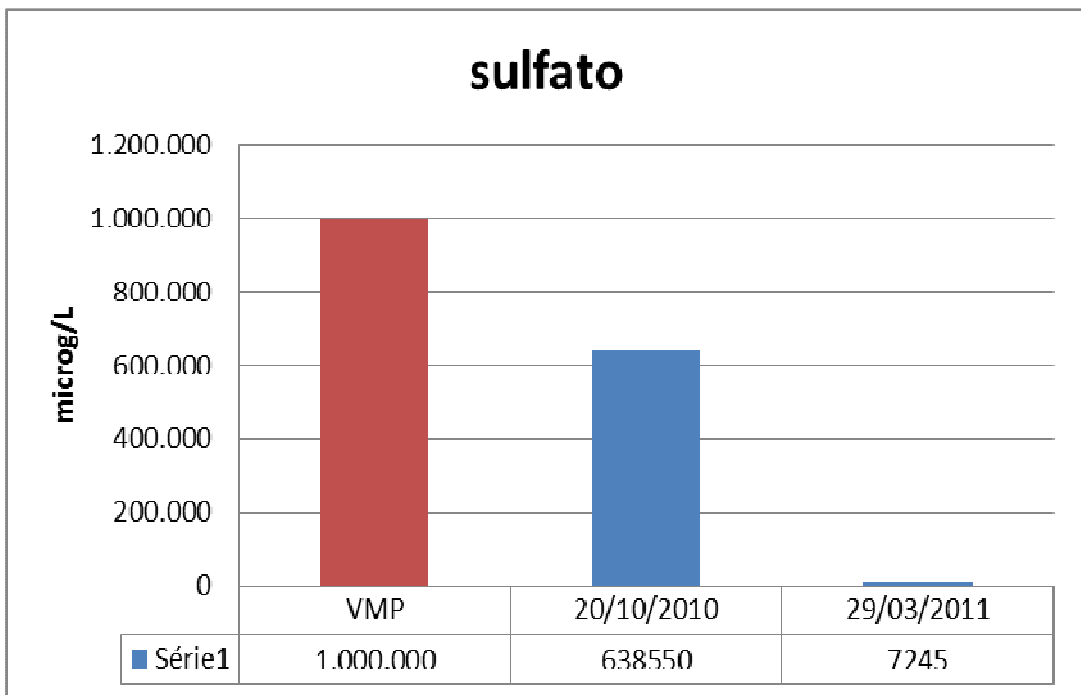
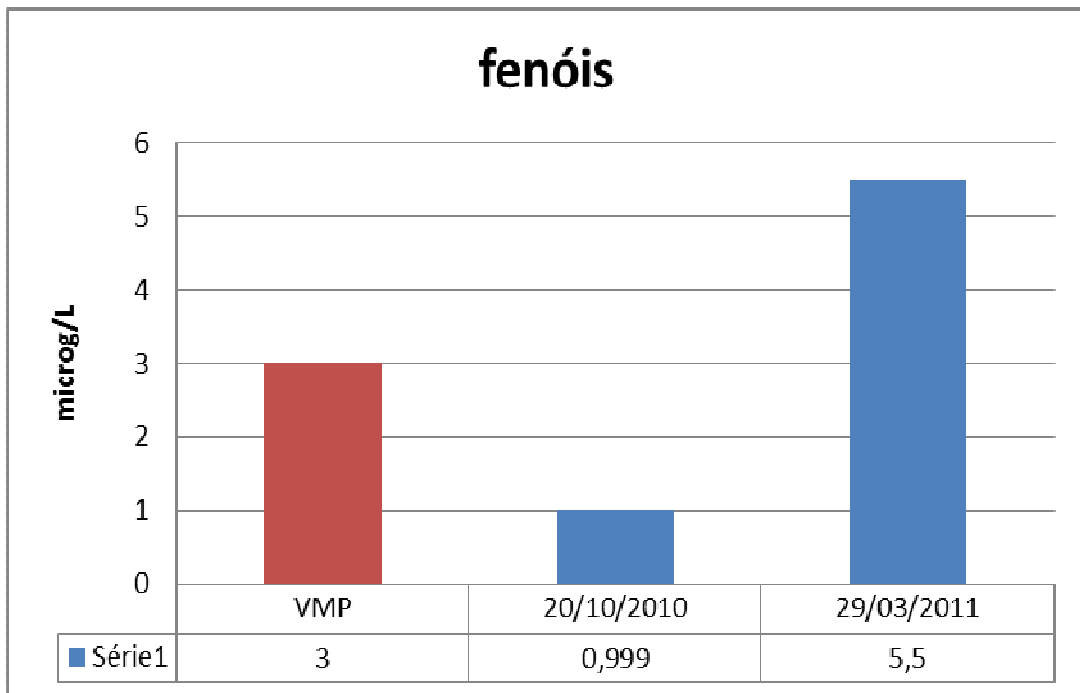
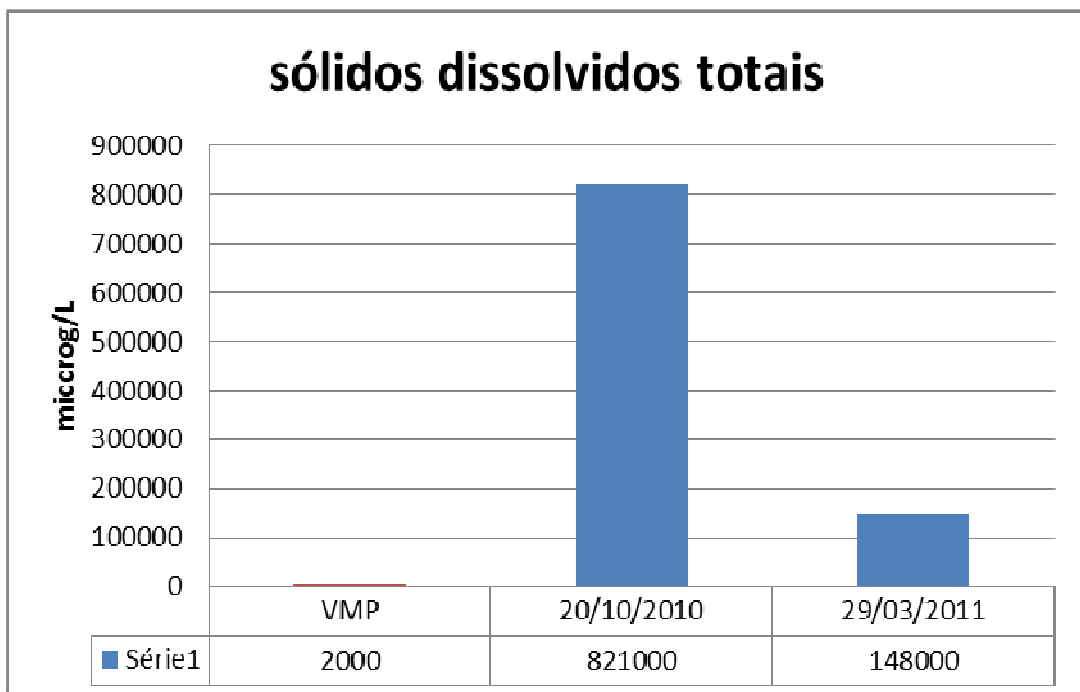
O poço 1, localizado a montante, apresenta água com as seguintes características diferenciais¹: pH ácido, alumínio, ferro, manganês e fenóis com valores acima do máximo

permitido pela legislação. Chama atenção a presença de fenóis na amostra do dia 29/03/2011, uma vez que na amostra anterior o respectivo parâmetro não foi sequer detectado. Além disso, mostra grandes quantidades de sólidos dissolvidos e sulfatos.

A presença elevada de metais, principalmente ferro e manganês, se dá pelo pH ácido (histórico das águas da região e análises anteriores desse mesmo poço), que favorece a dissolução de metais na água. Vale ressaltar que as águas subterrâneas em torno do aterro estão contaminadas pelo processo de mineração a céu aberto e galerias.

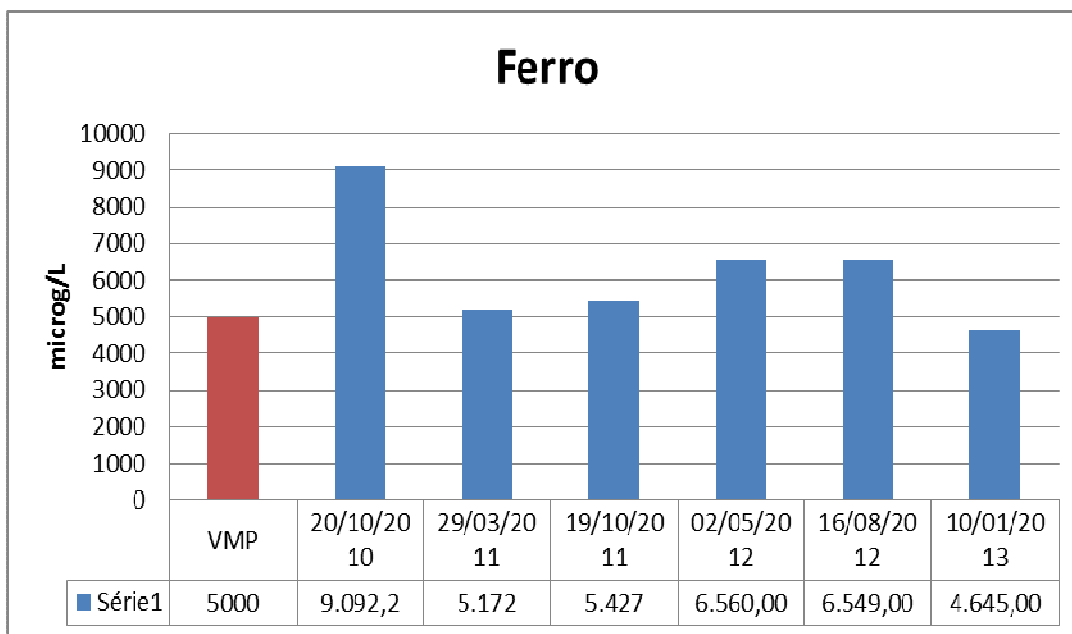
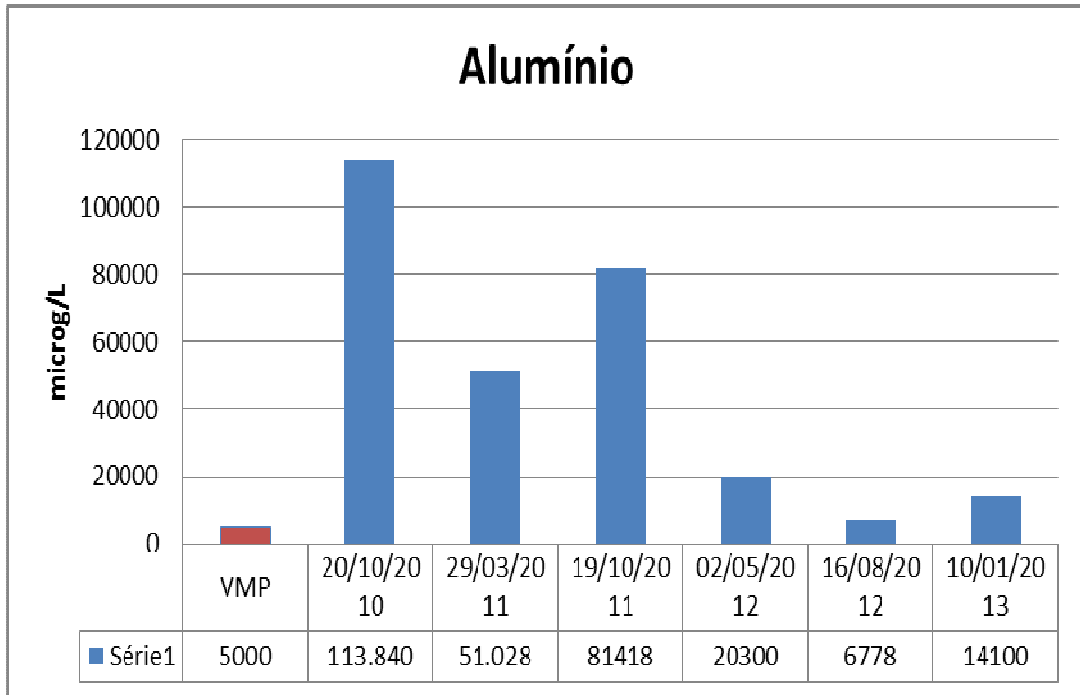
A água do poço 2 jusante foi coletada no dia 10 de janeiro e apresenta as seguintes características e assim temos: pH ácido (sem limite máximos), ferro e alumínio com valores acima do máximo permitido pela legislação, além da grande concentração de sulfatos. A presença elevada de metais se dá pelo pH ácido da amostra de 3,4 (histórico das águas da região e análises antigas dos poços), que dissolve os metais na água. Vale ressaltar que as águas subterrâneas em torno do aterro estão contaminadas pelo processo de mineração a céu aberto e galerias.

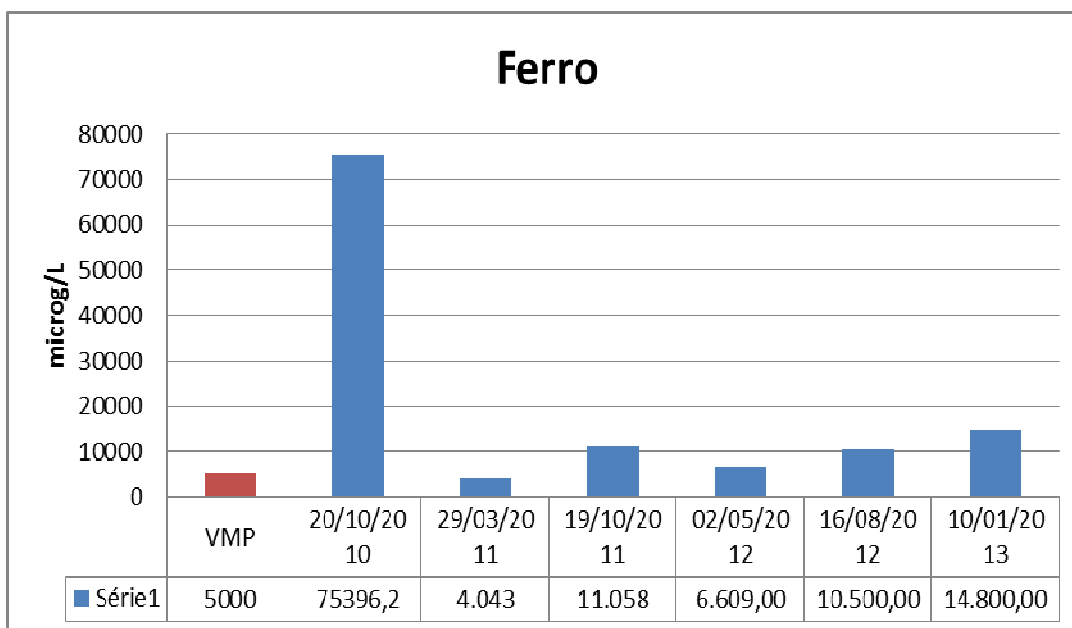
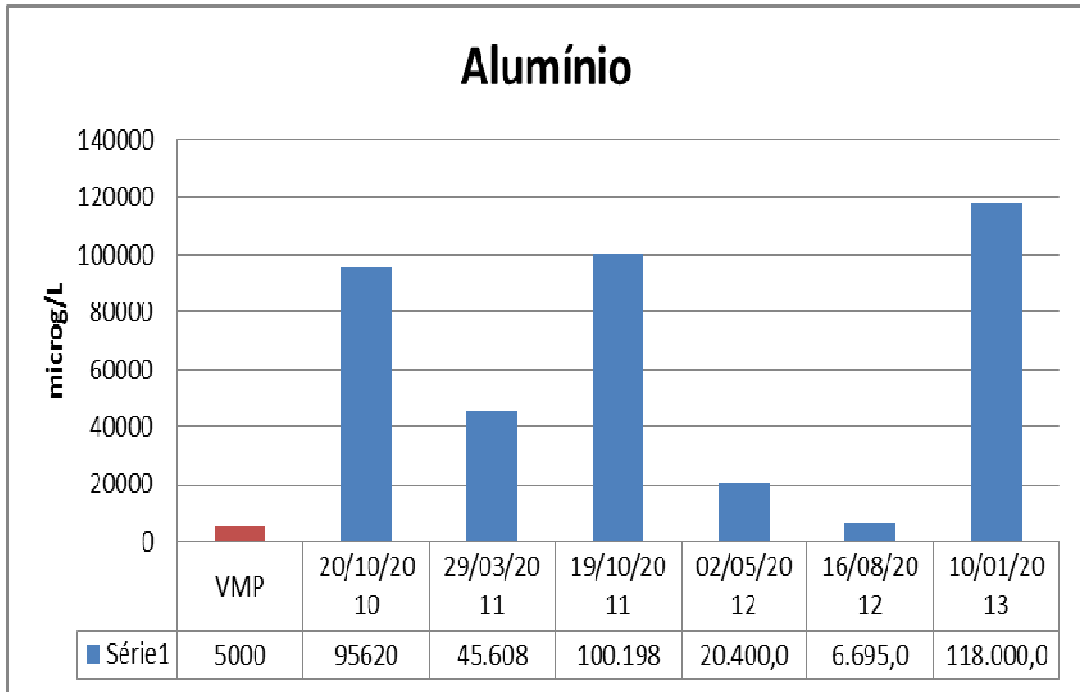
A água do poço 3 (jusante) foi coleta na mesma campanha de monitoramento e apresenta características aproximadas das águas do poço 2 (jusante), assim temos: pH ácido (sem limite máximos), alumínio, ferro, e com valores acima do máximo permitido pela legislação. A presença elevada de metais se dá pelo pH ácido da amostra de 3,1 (histórico das águas da região e análises antigas dos poços), que dissolve os metais na água. Vale ressaltar que as águas subterrâneas em torno do aterro estão contaminadas pelo processo de mineração a céu aberto e galerias.
