**CONSÓRCIO INTERMUNICIPAL DE RESÍDUOS SÓLIDOS URBANOS DA
REGIÃO SUL**

OPERAÇÃO DO ATERRO SANITÁRIO

URUSSANGA - SC

JANEIRO DE 2011

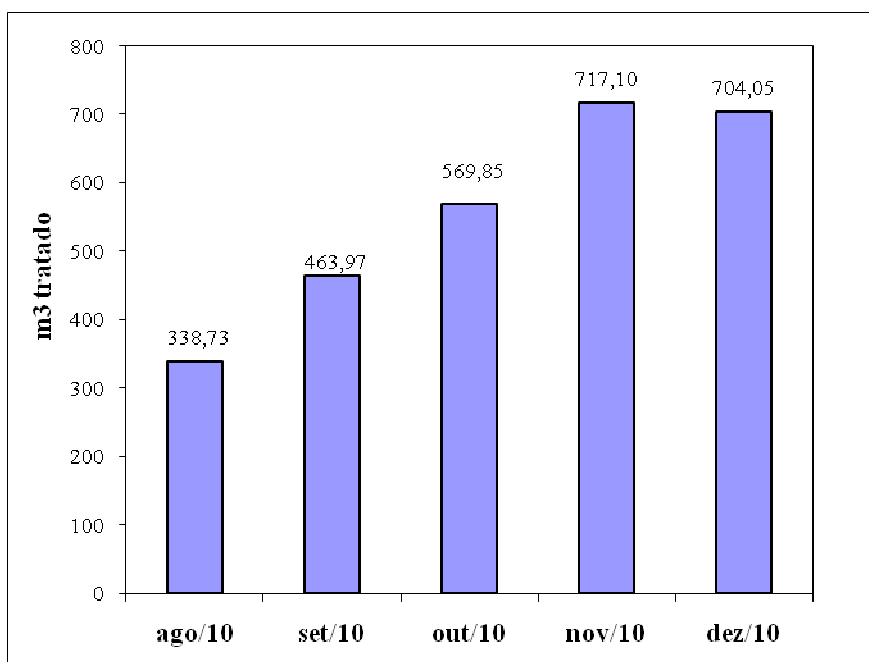
Figura 13- Vazão de chorume tratado na ETE do Cirsures.

O sistema de tratamento biológico está funcionando continuamente há aproximadamente 2 anos. Do ponto de vista hidrodinâmico há uma variação entre os dados de projeto e a realidade. Nos períodos de seca há uma geração de chorume muito pequena e a concentração de poluentes é maior enquanto em períodos chuvosos a geração do chorume é mais intensa com menor concentração dos poluentes. Essas variações são absorvidas pelo elevado volume das lagoas, que tem papel de atenuar essas variações de carga e vazão.

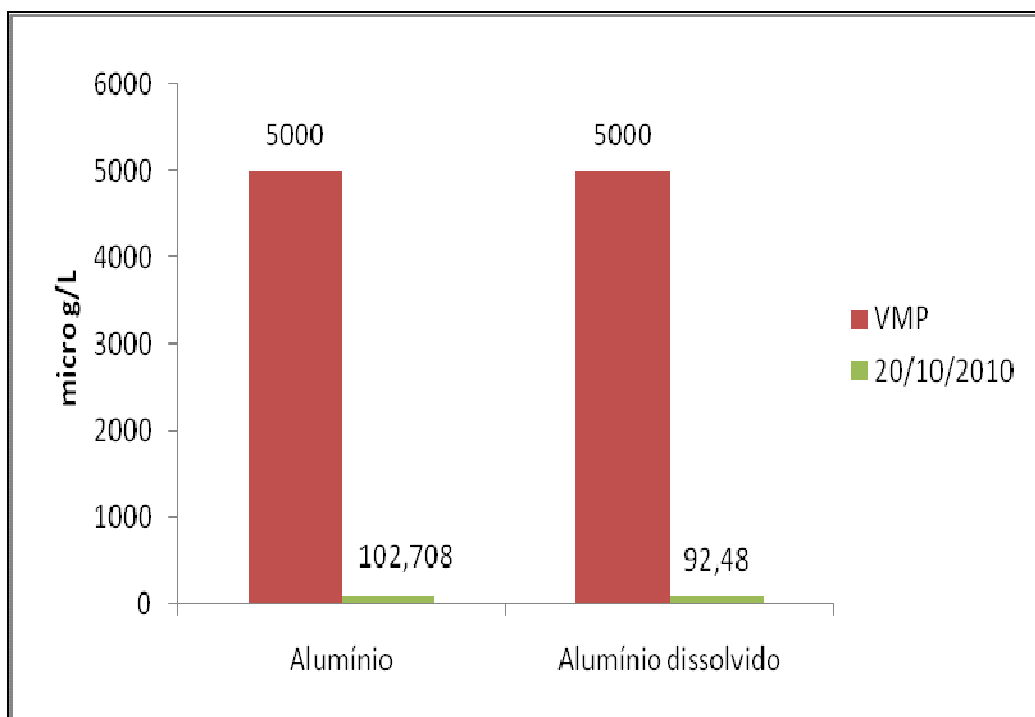
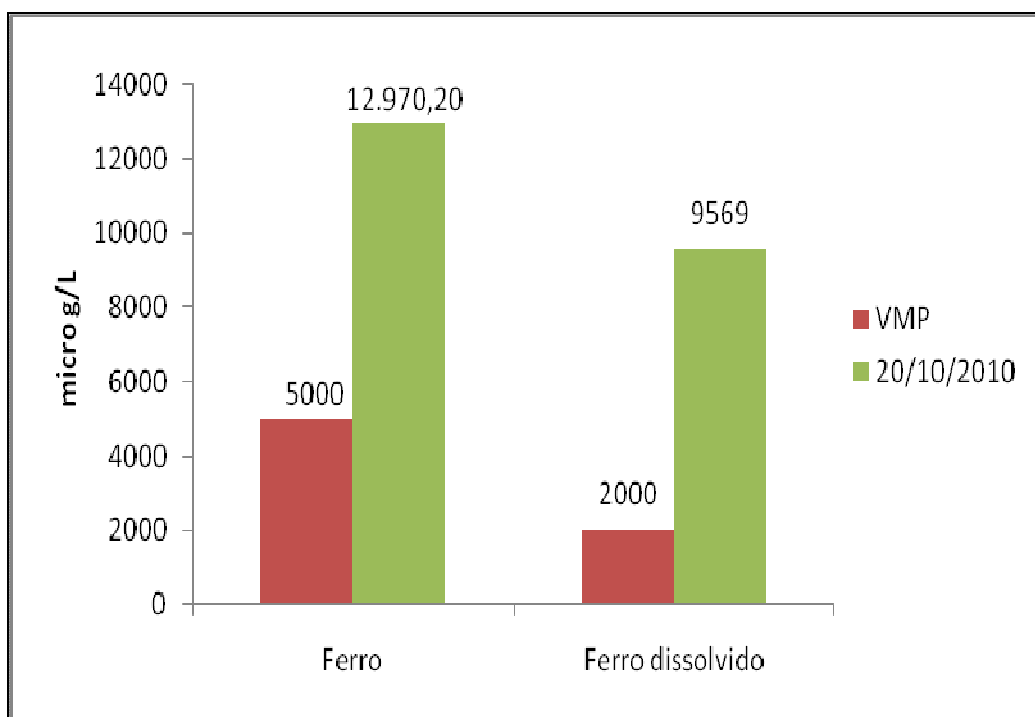
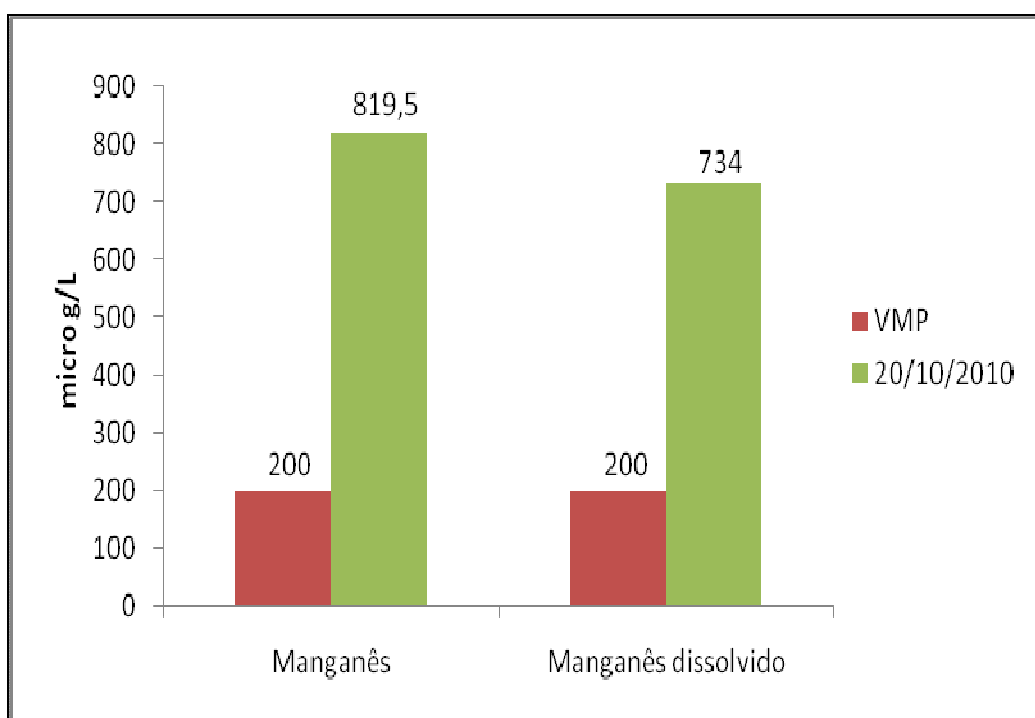
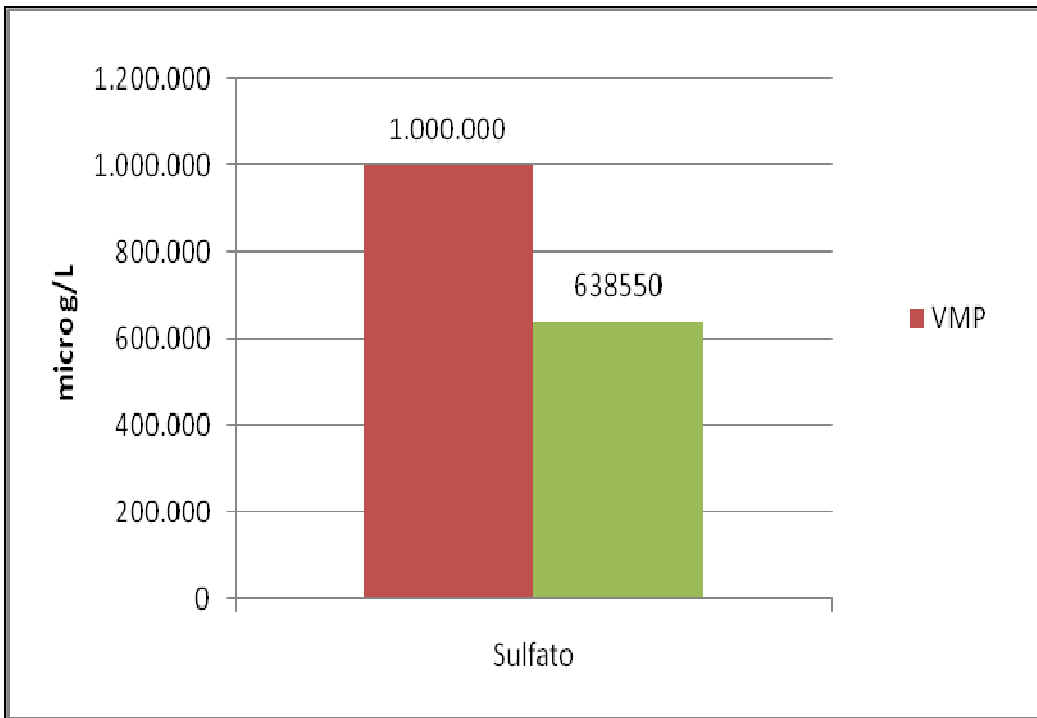
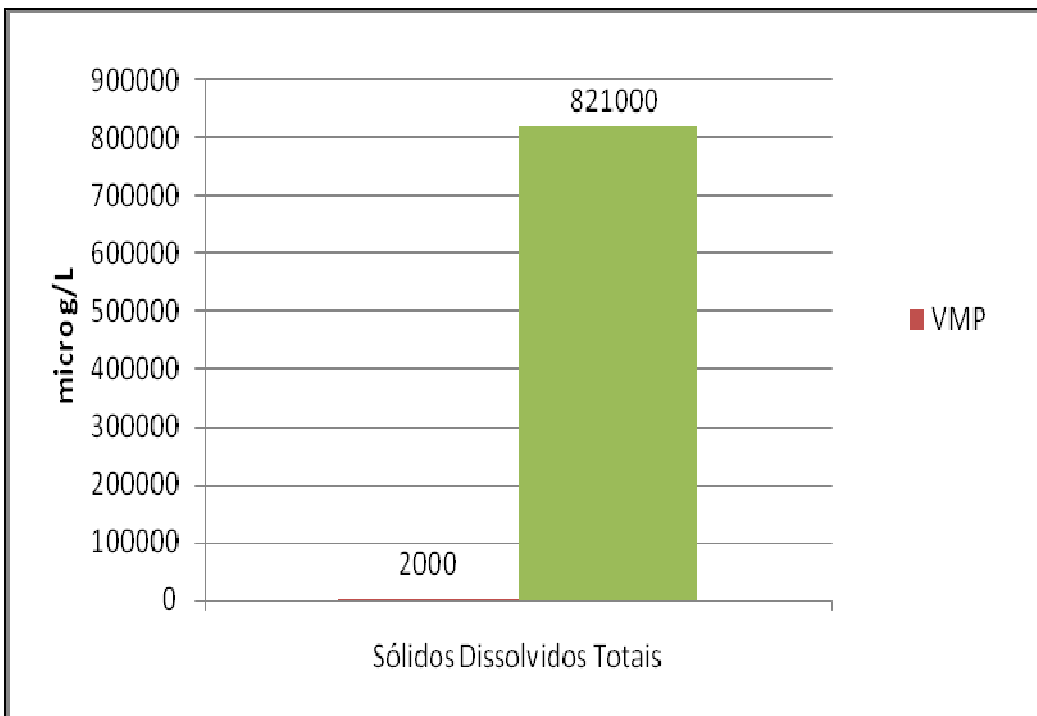
O poço 1, localizado a montante, apresenta água tendo as seguintes características: pH ácido, alumínio, ferro, manganês elevado acima do máximo permitido pela legislação, grande concentração sólidos e sulfatos. A presença elevada de metais se dá pelo pH ácido (histórico das águas da região e análises anteriores desse mesmo poço), que dissolve os metais na água. Vale ressaltar que as águas subterrâneas em torno do aterro estão contaminadas pelo processo de mineração a céu aberto e galerias.

Abaixo tem-se os gráficos dos parâmetros que ficaram acima do valor máximo permitido pela legislação. Vale destacar que os outros parâmetros analisados estão dentro do valor permitido e outros não apresentam o valor mínimo detectável na amostra.

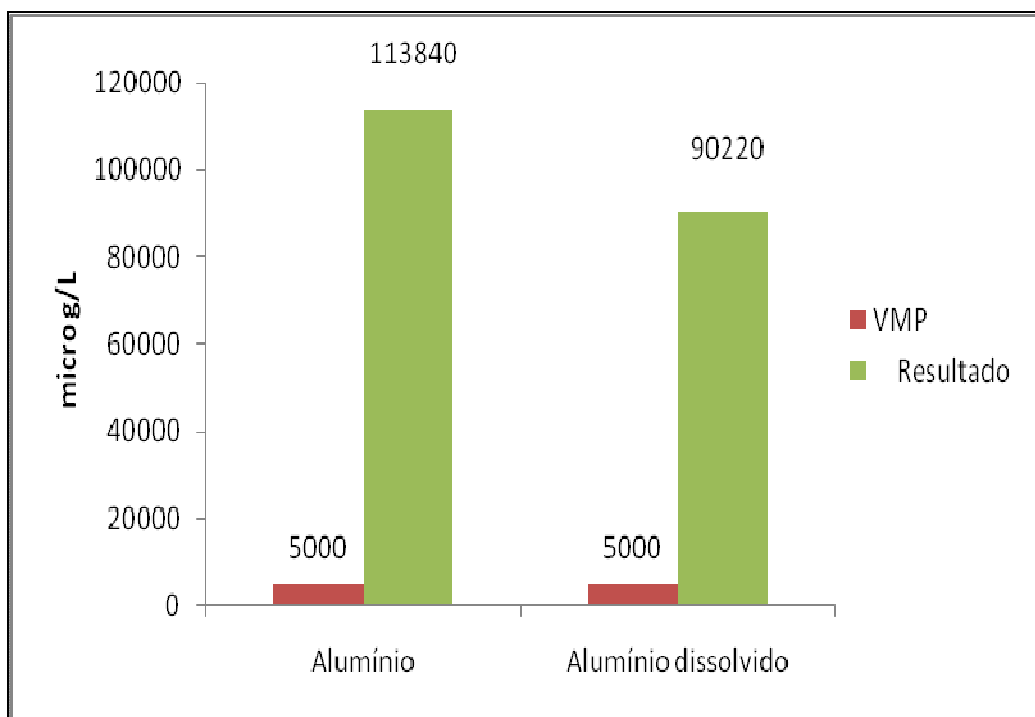
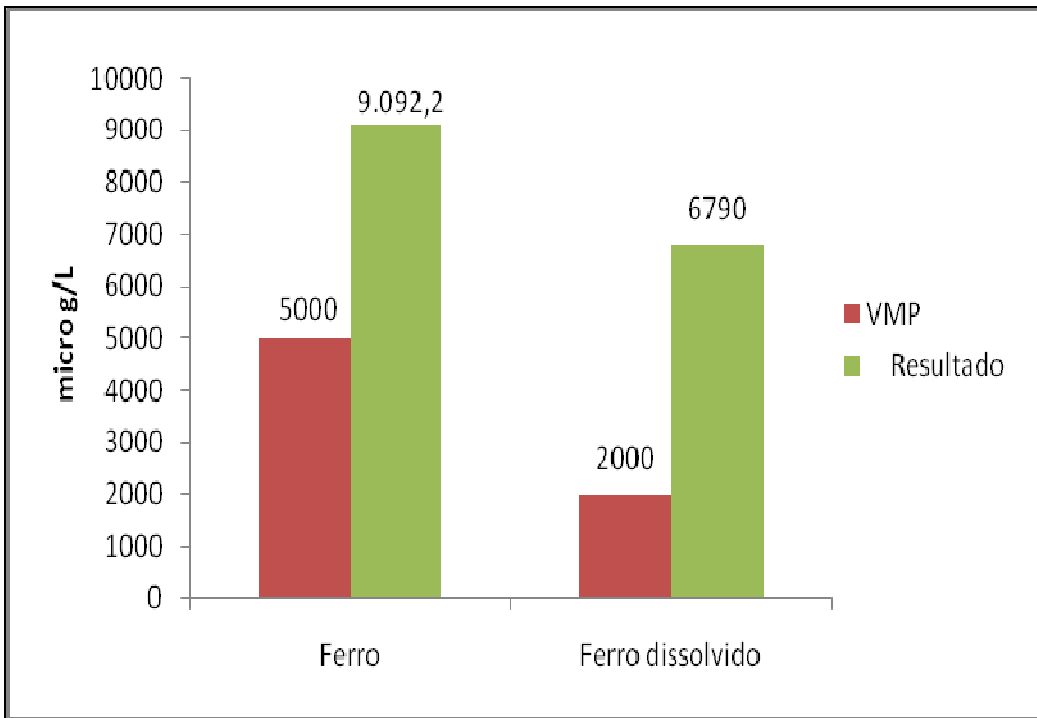
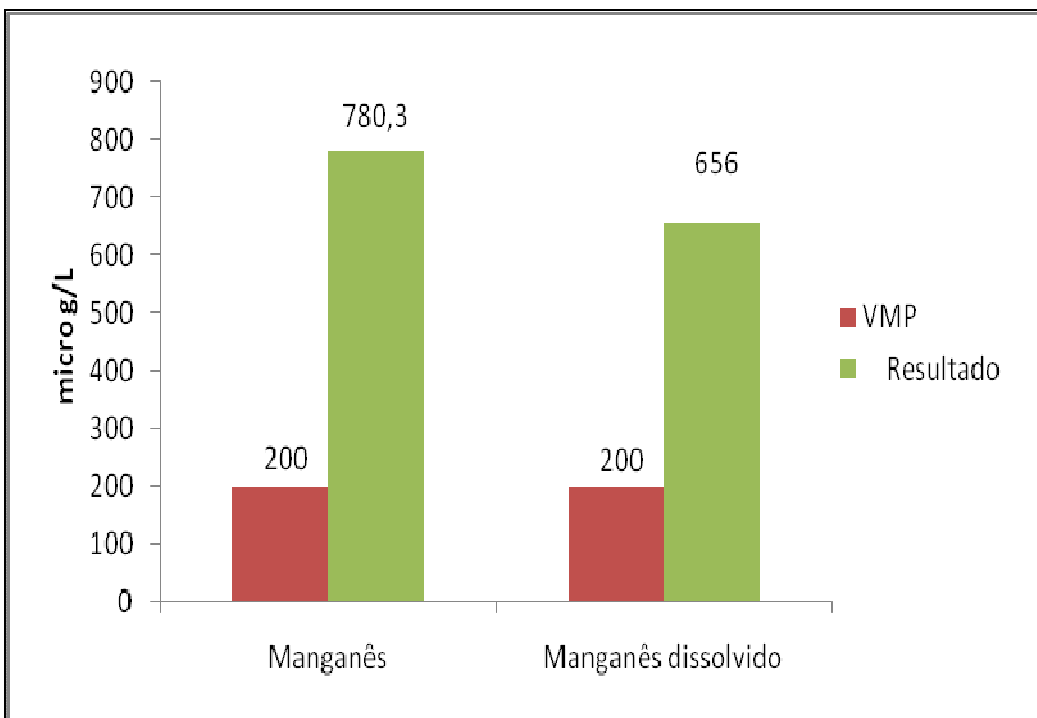
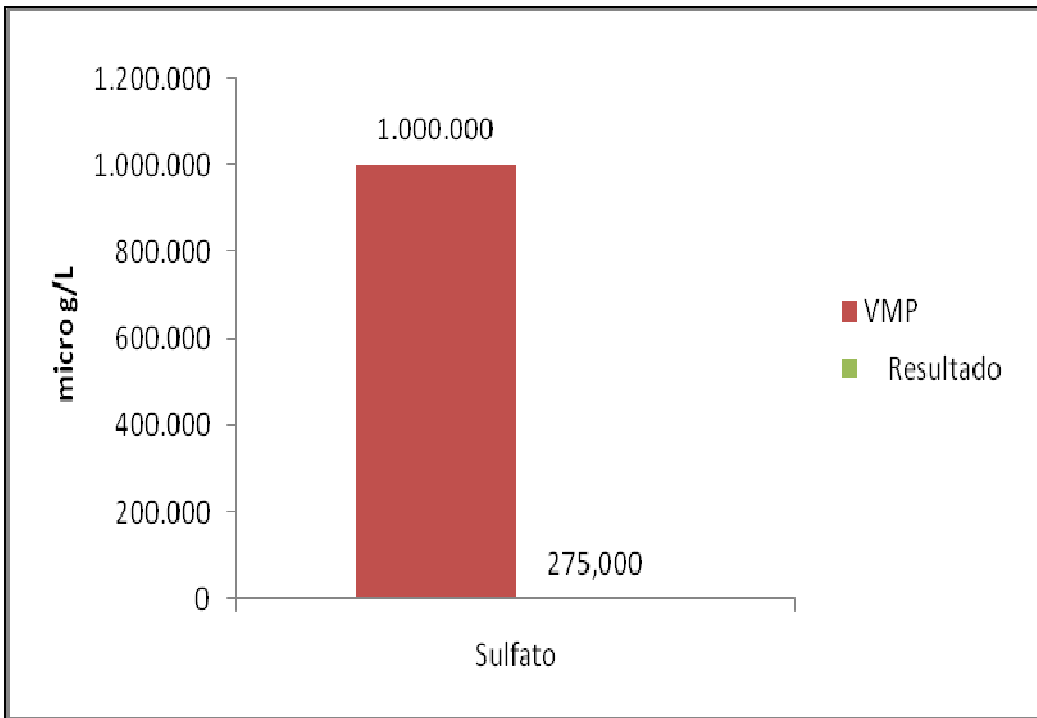
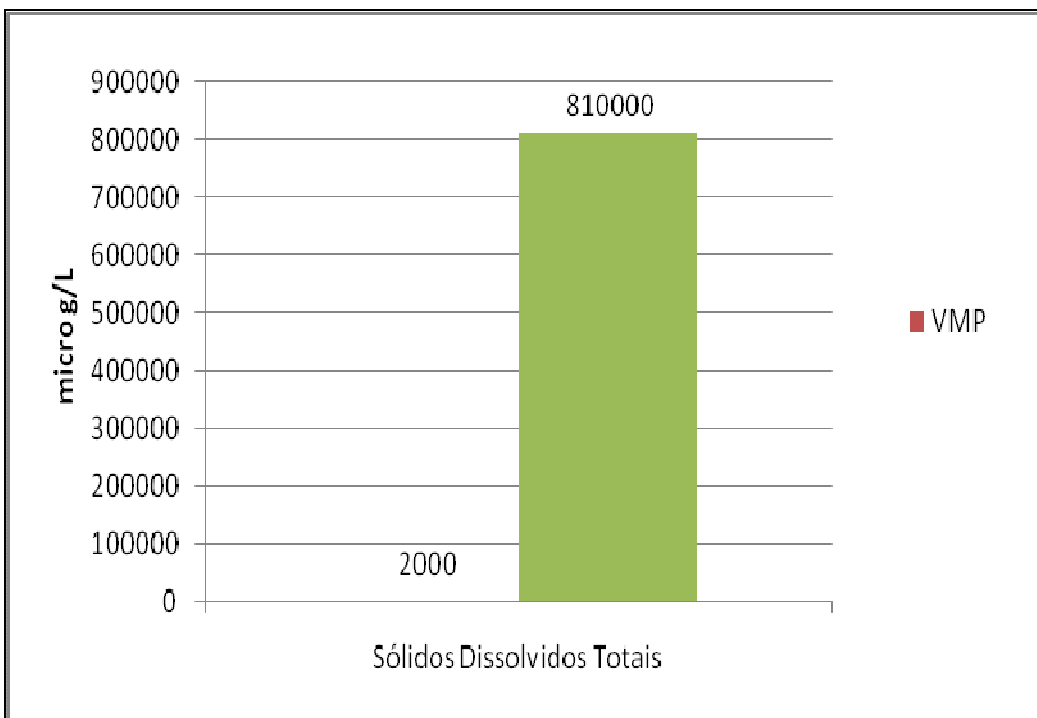
PZ2 - Piezômetro jusante

A água do poço 2 jusante apresenta as mesmas características que água do poço 1 montante, assim temos: pH ácido, alumínio, ferro, manganês elevado acima do máximo permitido pela legislação, grande concentração sólidos e sulfatos. A presença elevada de metais se dá pelo pH ácido (histórico das águas da região e análises antigas dos poços), que dissolve os metais na água. Vale ressaltar que as águas subterrâneas em torno do aterro estão contaminadas pelo processo de mineração a céu aberto e galerias.

Abaixo tem-se os gráficos dos parâmetros que ficarão acima do valor máximo permitido pela legislação. Vale destacar que os outros parâmetros analisados estão dentro do valor permitido e outros não apresentam o valor mínimo detectável na amostra.

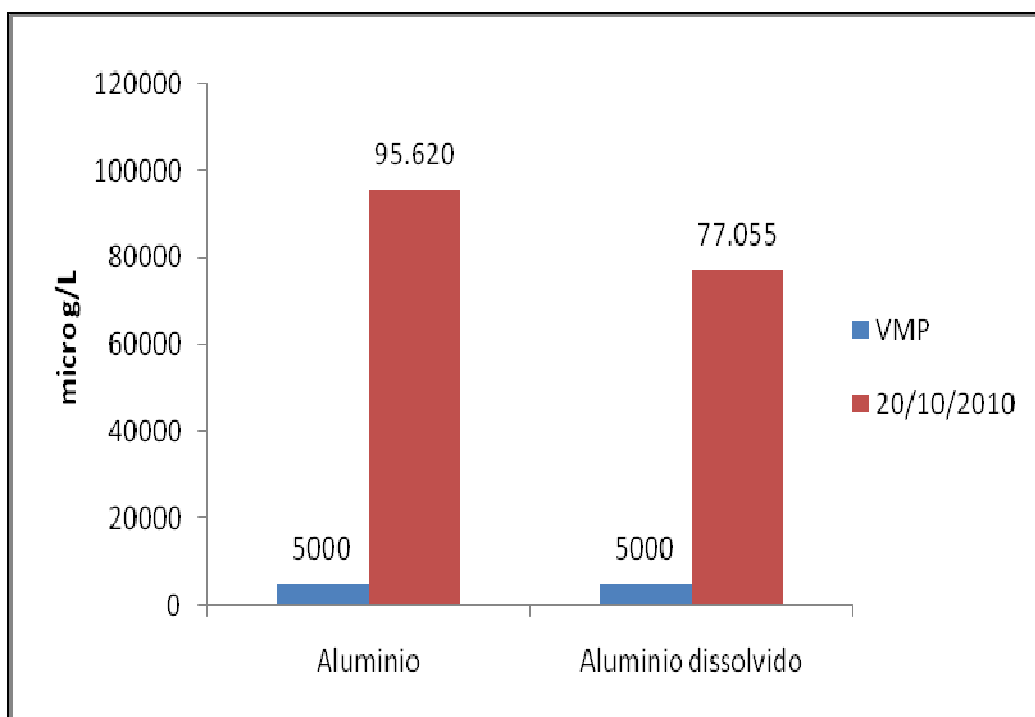
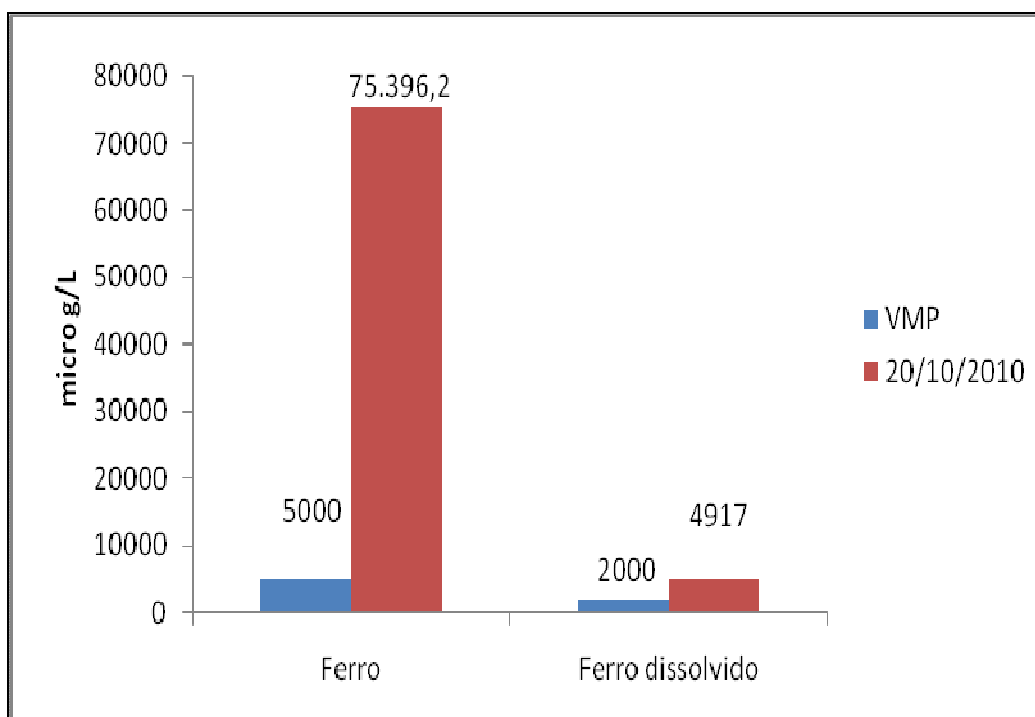
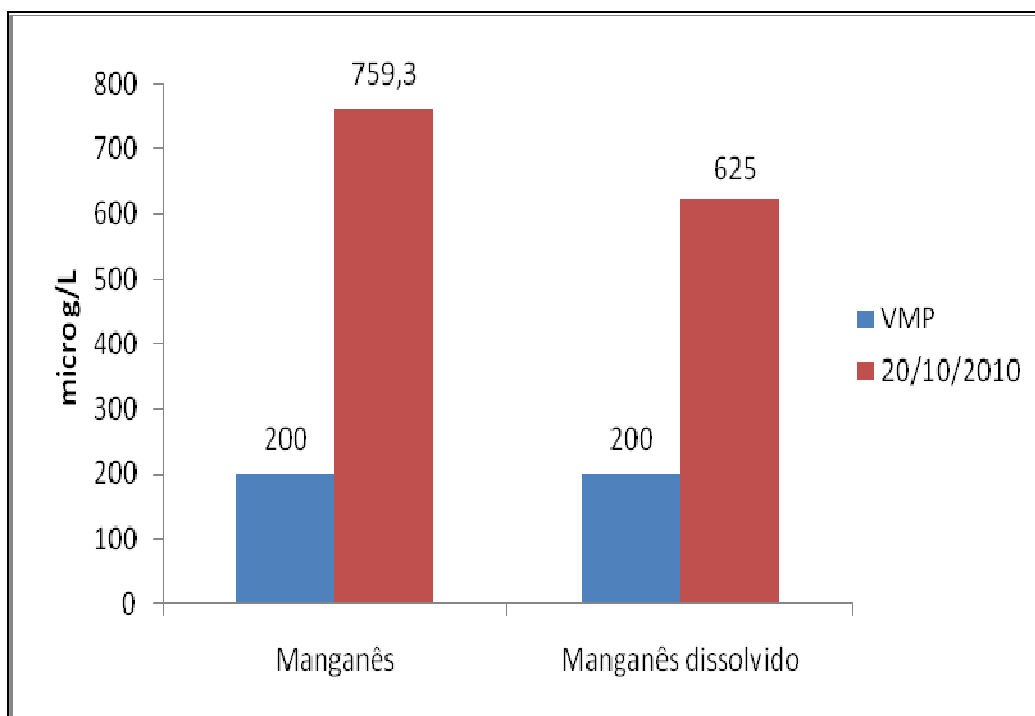
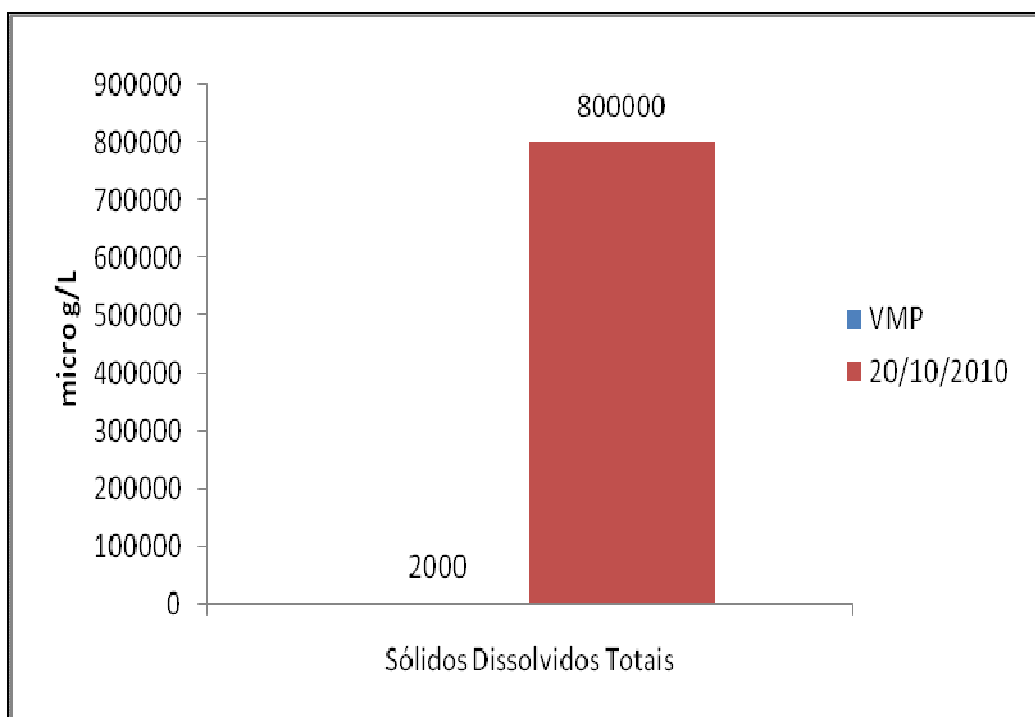
PZ3 – Piezômetro jusante

A água do poço 3 jusante apresenta as mesmas características que água do poço 1 montante e poço 2 jusante, assim temos: pH ácido, alumínio, ferro, manganês elevado acima do máximo permitido pela legislação, grande concentração sólidos. A presença elevada de metais se dá pelo pH ácido (histórico das águas da região e análises antigas dos poços), que dissolve os metais na água. Vale ressaltar que as águas subterrâneas em torno do aterro estão contaminadas pelo processo de mineração a céu aberto e galerias.

Abaixo tem-se os gráficos dos parâmetros que ficarão acima do valor máximo permitido pela legislação. Vale destacar que os outros parâmetros analisados estão dentro do valor máximo permitido e outros não apresentam o valor mínimo detectável na amostra.

Vale ressaltar que o aterro sanitário está localizado em antiga área de mineração de carvão, a céu aberto e em galerias subterrâneas, e estas atividades comprometeram a qualidade águas subterrâneas na região.

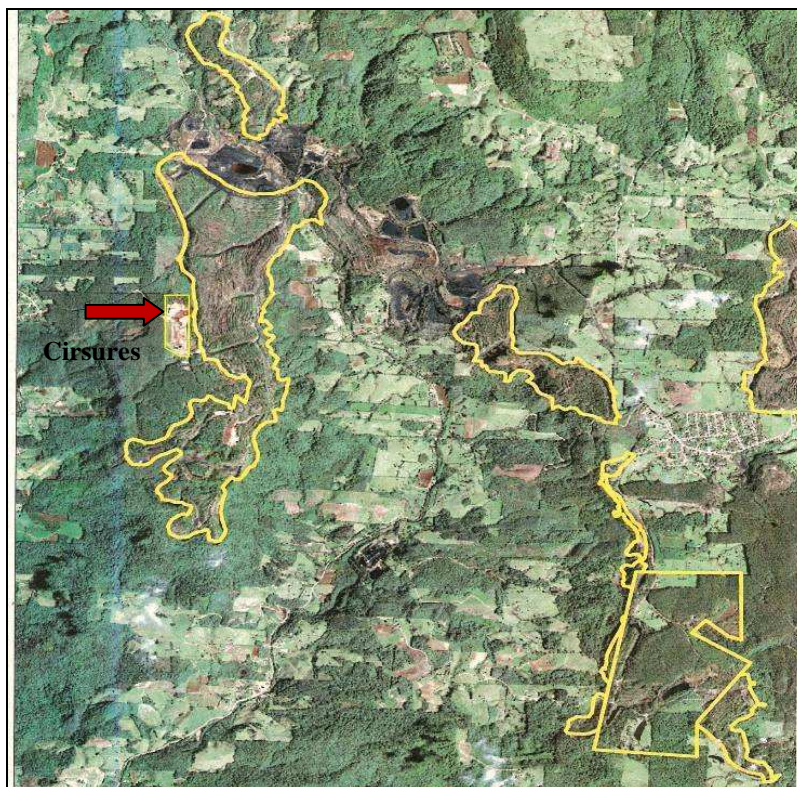
Figura 19: Mostra aterro em torno das áreas degradadas. Fonte IPAT 2010.

Na figura 19 abaixo tem-se a localização do aterro e no entorno tem-se as áreas degradadas pelo carvão. Esta imagem foi cedida pelo IPAT/UNESC. As áreas contornadas em amarelo são áreas de futuros projetos de recuperação a ser executado pelo Governo Federal.
