# **CIRSURES**

**CONSÓRCIO INTERMUNICIPAL DE RESÍDUOS SÓLIDOS URBANOS DA REGIÃO SUL**

## **OPERAÇÃO DO ATERRO SANITÁRIO**

**URUSSANGA - SC**

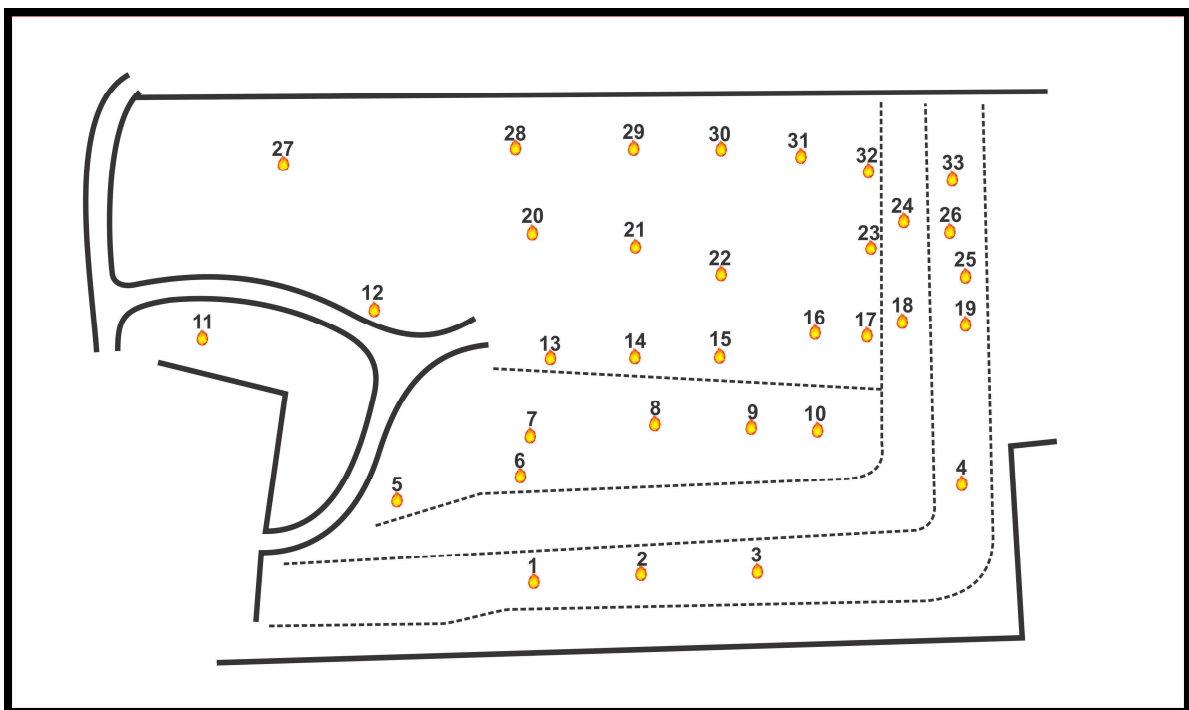
A drenagem dos gases está avançando conforme a frente de serviço do lixo. Os tubos de gases perfurados são protegidos por brita nº 4, esta brita possui também a função drenante auxiliando o fluxo dos gases. A brita é sustentada por uma tela de aço galvanizado. Na Figura 3, temos a distribuição dos queimadores de gases do aterro sanitário.

Figura 3: Localização dos queimadores de gases no aterro sanitário, março de 2013.

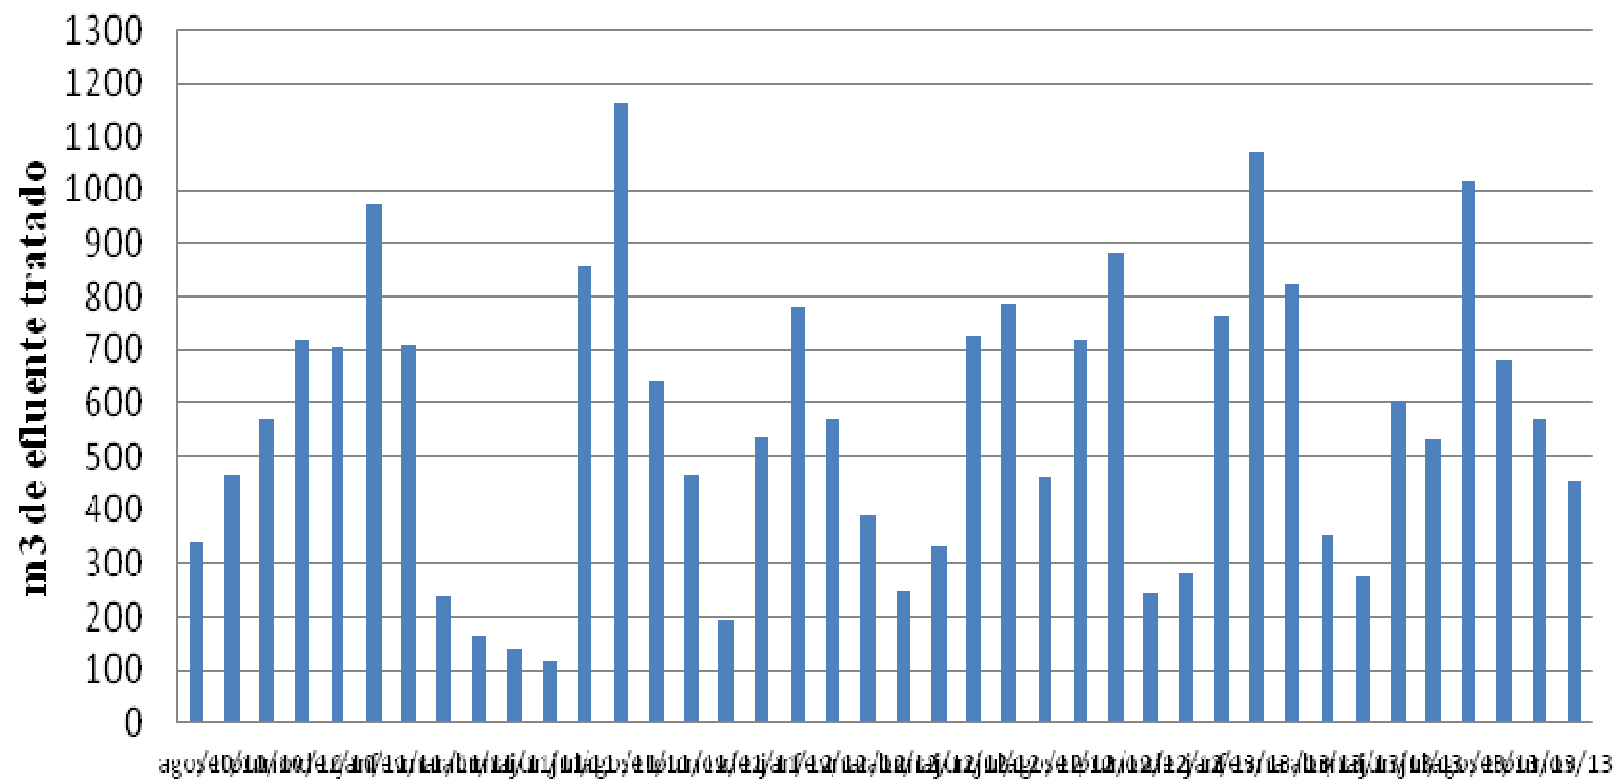
Figura 05: Vazão de chorume tratado na ETE do Cirsures, até novembro de 2013.

Hidrodinamicamente há uma diferença entre os dados de projeto e a realidade. Nos períodos de seca há uma geração de chorume muito pequena e a concentração de poluentes é elevada, enquanto em períodos chuvosos a geração do chorume é mais intensa com menor concentração dos poluentes. Essas variações são absorvidas pelo elevado volume das lagoas, que tem também o papel de atenuar essas variações de carga e vazão. Essas variações podem ser observadas na Figura 7.
